AUTO N° 1257 DE 2018

“POR EL CUAL SE FORMULAN UNOS CARGOS DENTRO DE UN PROCEDIMIENTO SANCIONATORIO AMBIENTAL”

1. VISITA DE INSPECCIÓN

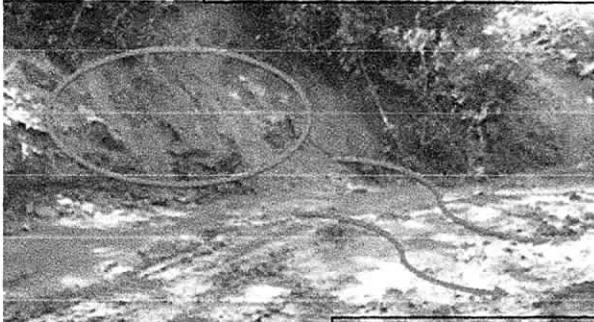
ÁREA DEL DERRUMBE

Se le preguntó si tenía conocimiento de un derrumbe en la zona (B1-2-3-4) y de la inconformidad de los pobladores del corregimiento de Conejo, ya que el agua llegaba turbia y con mal sabor; a lo que expuso que Sí... y que esto sucedió porque el terreno estaba débil y por las obras un tramo del cerro había caído pero que la situación era momentánea y que era de conocimiento del presidente de la Junta de Acción Comunal de la zona (Esta información no se logró comprobar).

B-3 LODOS CAYENDO AGUAS ABAJO DEL RIO MASTEBAN B-4

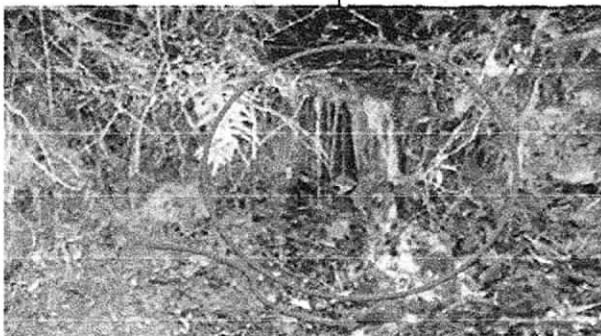
B-6

ZONA DEL DERRUMBE, ENCHARCADA

ARROYO QUE ESTA EN ZONA DEL DERRUMBE

CARBÓN EN VETA, TUMBADO POR BULDÓCER D5

Se logró establecer que existen 5 tramos donde los arroyos presentes (B5) y que son característicos de zonas montañosas atraviesan la vía sobre el suelo, hecho que significa que es necesario que se construyan estructuras para evitar que la vía se destruya por el agua escorrentía

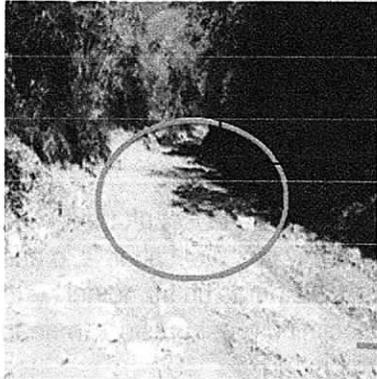
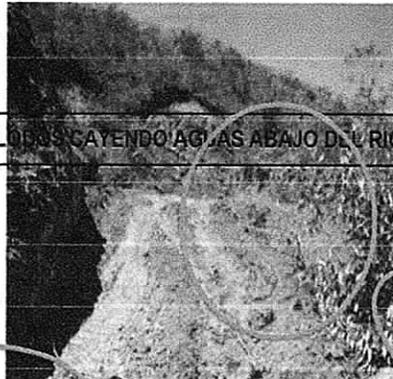
TRAMOS DE VÍAS INTERVENIDAS

ANCHO DE 8 METROS APROXIMADAMENTE - GRAN REMOCION DE SUELO Y ARBOL

Las imágenes C 1-2 muestran en ancho de aproximadamente 8 metros que permitiría eventualmente el paso de volquetas y maquinaria a la zona donde se pretenden adelantar trabajos de minería por la empresa R&M; hay que resaltar que dicha empresa es quien está adelantando la labores de reapertura de la vía en este sector rural en el municipio de

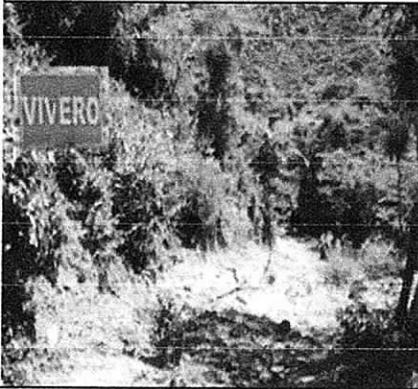
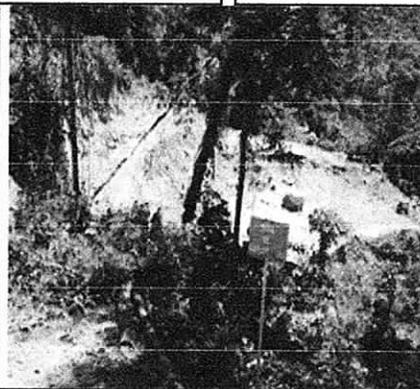
AREA DE EXPLOTACIÓN ILEGAL

VIA HACIA EL PUNTO DE EXPLOTACIÓN EMPRESA - SEÑALIZACIONES DE LA FINAL DE LA VIA

Las imágenes E1 F1 corresponde al punto exacto donde la empresa METSI estuvo inicialmente realizando exploraciones y autorizadas por propietarios y posteriormente EXPLOTACION DE BARITA sin autorización hecho que origino la queja de los dueños de terrenos, igualmente según evidencias erradicaron arboles de gran tamaño que

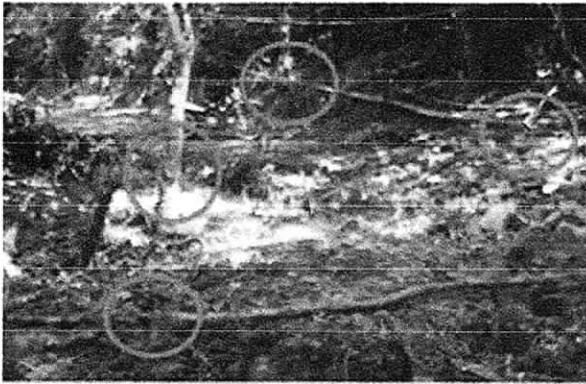
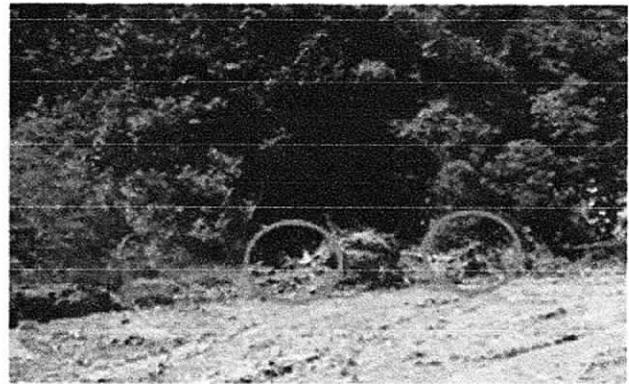
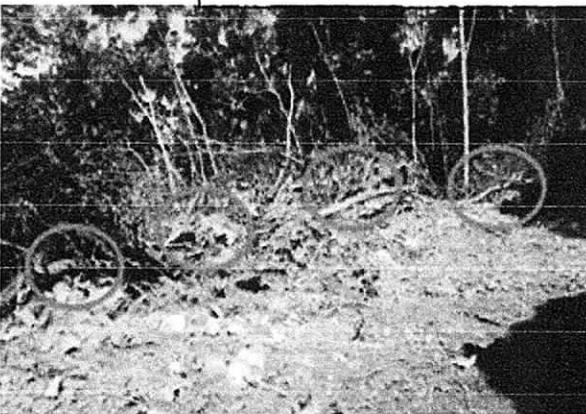
ARBOLES ERRADICADOS

En las obras de ampliación de la vía se generan impactos sobre los recursos especialmente sobre a flora, debido a que la zona referenciada tenía varios años en los que no se le realizaba mantenimiento, los arboles se fueron asentando a orillas de la vía y tomando altitud y grosor considerable, situación que no fue tenida en cuenta por la empresa R&M.

ARBOLES DERRIBADOS POR EL RECCORRIDO DEL BULDOCER DE LA EMPRESA R&M

ARBOLES DERRIBADOS POR EL RECCORRIDO DEL BULDOCER DE LA EMPRESA
