RESOLUCIÓN N° 03110 2018

"POR EL CUAL SE OTORGA UN PERMISO DE CONCESIÓN DE AGUAS SUBTERRÁNEAS, EN EL PREDIO DENOMINADO LAS TRES MARIAS, EN JURISDICCIÓN DEL MUNICIPIO DE DIBULLA - LA GUAJIRA, Y SE DICTAN OTRAS DISPOSICIONES".

1. DESARROLLO DE LA VISITA

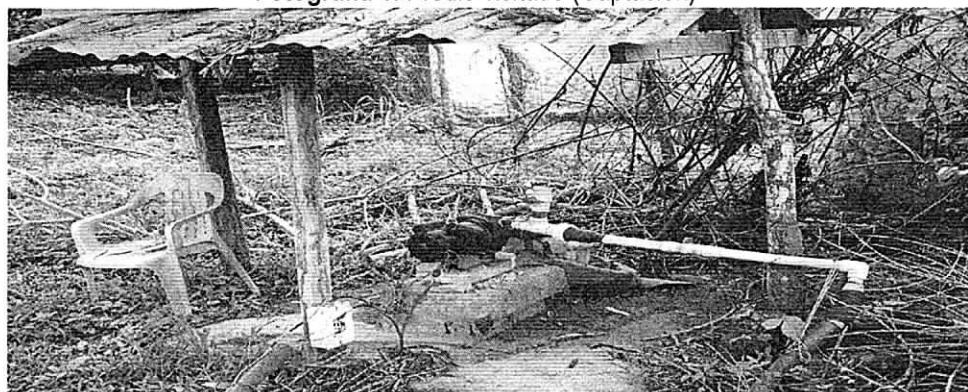
Fotografía 1. Predio visitado (Captación)

El día 02 de noviembre de 2018 se realizó la visita de inspección ocular al pozo profundo ubicado en el predio denominado hotel Playa Las Marías (Ver Fotografía 1), ubicado en el corregimiento de Palomino, en jurisdicción del municipio de Dibulla, la visita se realizó con el acompañamiento del señor Héctor Hernando Reyes Méndez, propietario del hotel. En campo se procedió a localizar las coordenadas del punto indicado en el formulario de solicitud de permiso de concesión de aguas subterráneas (Tabla 1). De igual manera, se realizó un recorrido con el fin de identificar las características de la zona donde se localiza el pozo: cuerpos de agua cercanos, presencia de otros aprovechamientos de agua subterránea, fuentes potenciales de contaminación, usos del suelo y vertimientos.

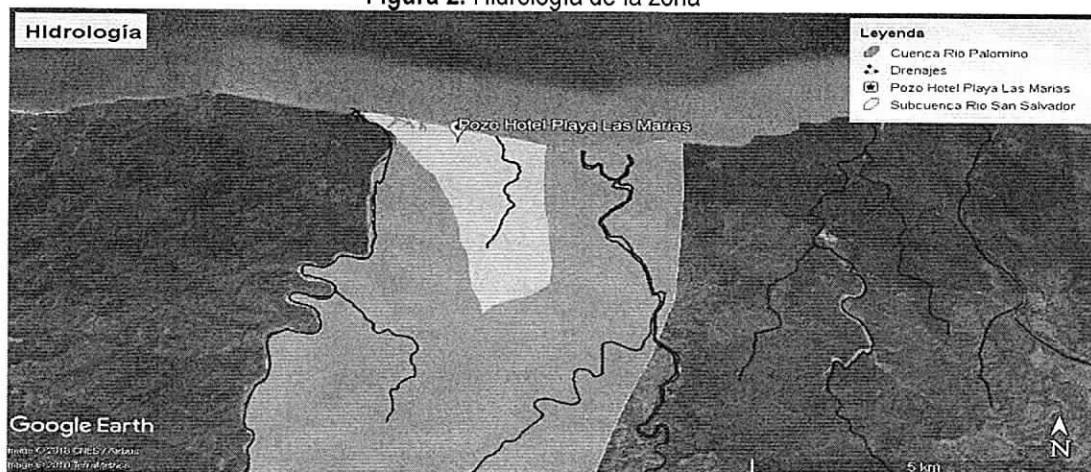
Figura 2. Hidrología de la zona

El punto de captación se localiza sobre la cuenca del río Palomino, en la subcuenca del río San Salvador (Ver Figura 2). En el predio de interés no se localizó ningún drenaje superficial de tipo permanente o intermitente.

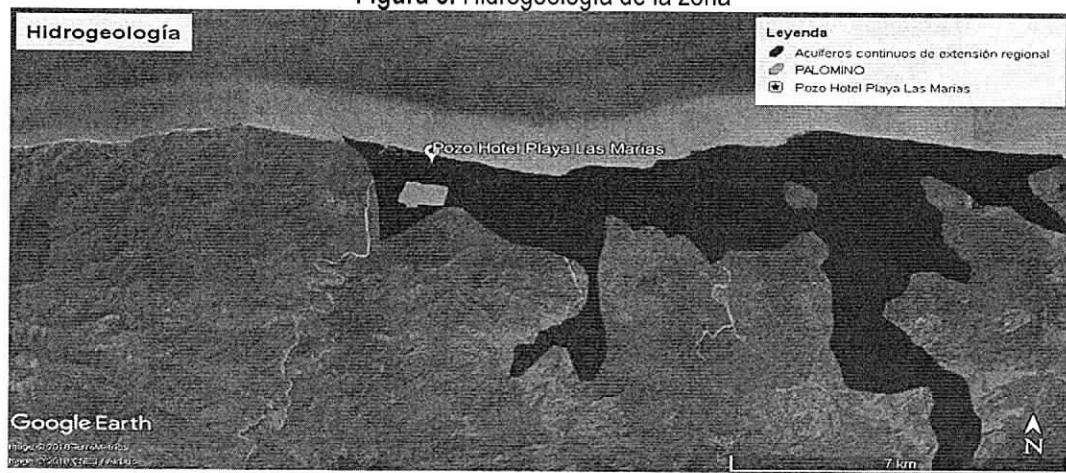
Figura 3. Hidrogeología de la zona

El área de estudio en el predio Finca Las Tres Marias se caracteriza por la presencia de acuíferos continuos de extensión regional, de muy alta productividad, conformados por sedimentos cuaternarios no consolidados de ambiente fluvial. Acuíferos libres y confinados con aguas generalmente de buena calidad química.

Durante el recorrido se observaron dos aljibes de 4.58 y 2.58 metros de profundidad, los cuales se encuentran ubicados en un radio de 50 m de distancia aproximadamente.

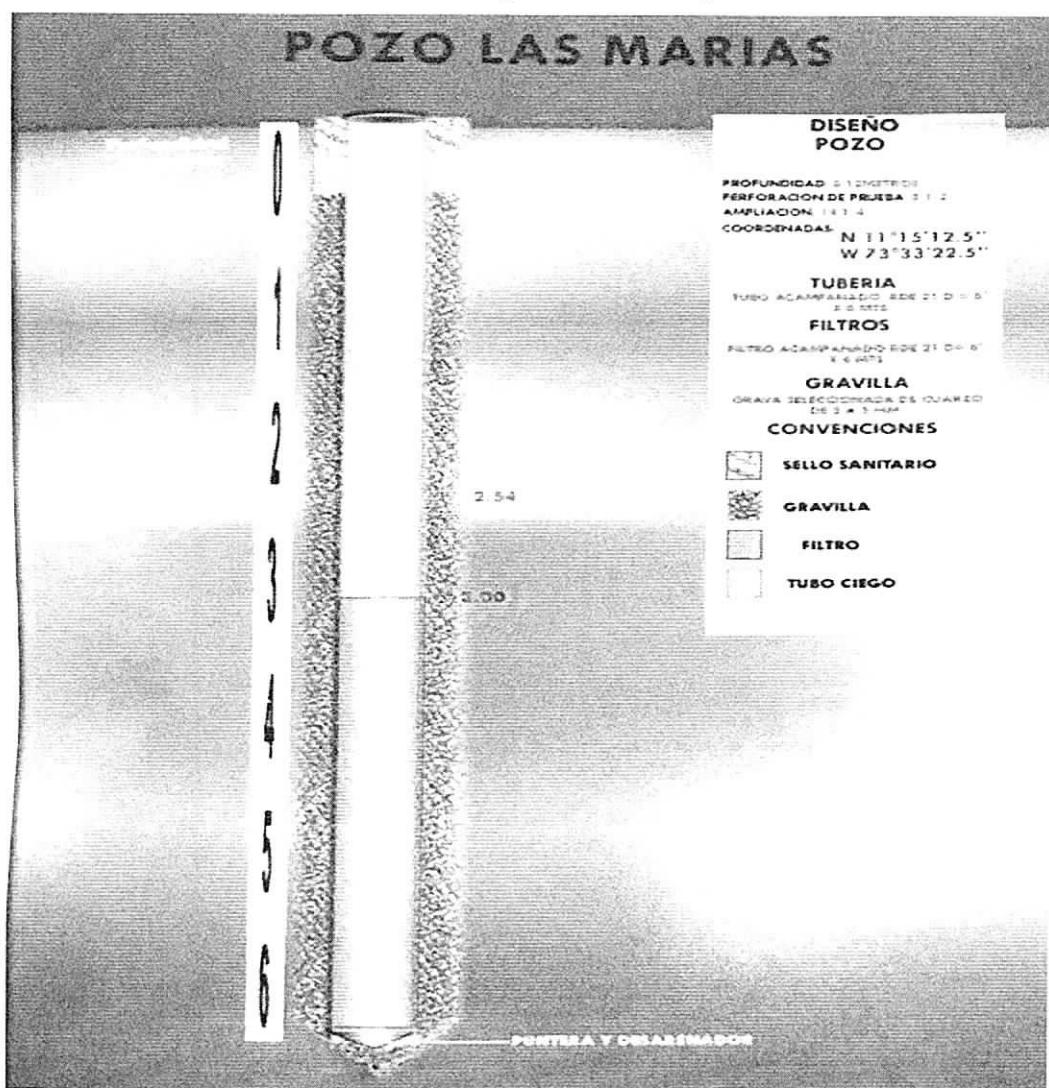
Figura 4. Diseño del pozo

De acuerdo a la información presentada por el solicitante el pozo fue construido de manera artesanal hace más de 10 años. La perforación alcanzó una profundidad final de 6.12 metros, los cuales se revistieron en su totalidad con tubería en PVC de 8" pulgadas de diámetro, según como se muestra el diseño del pozo (ver figura 4).

Por otro lado, el pozo tiene ensamblado una motobomba tipo turbina de 3 hp. La misma está acoplada con tubería de succión en PVC de 2" y deriva hacia el tanque de almacenamiento mediante tubería en PVC de 1½ pulgadas. La alimentación energética proviene de las redes eléctricas del corregimiento de Palomino.

- Se deberá proteger el pozo mediante la construcción de una caseta o cerramiento con un área mínima 3 m².

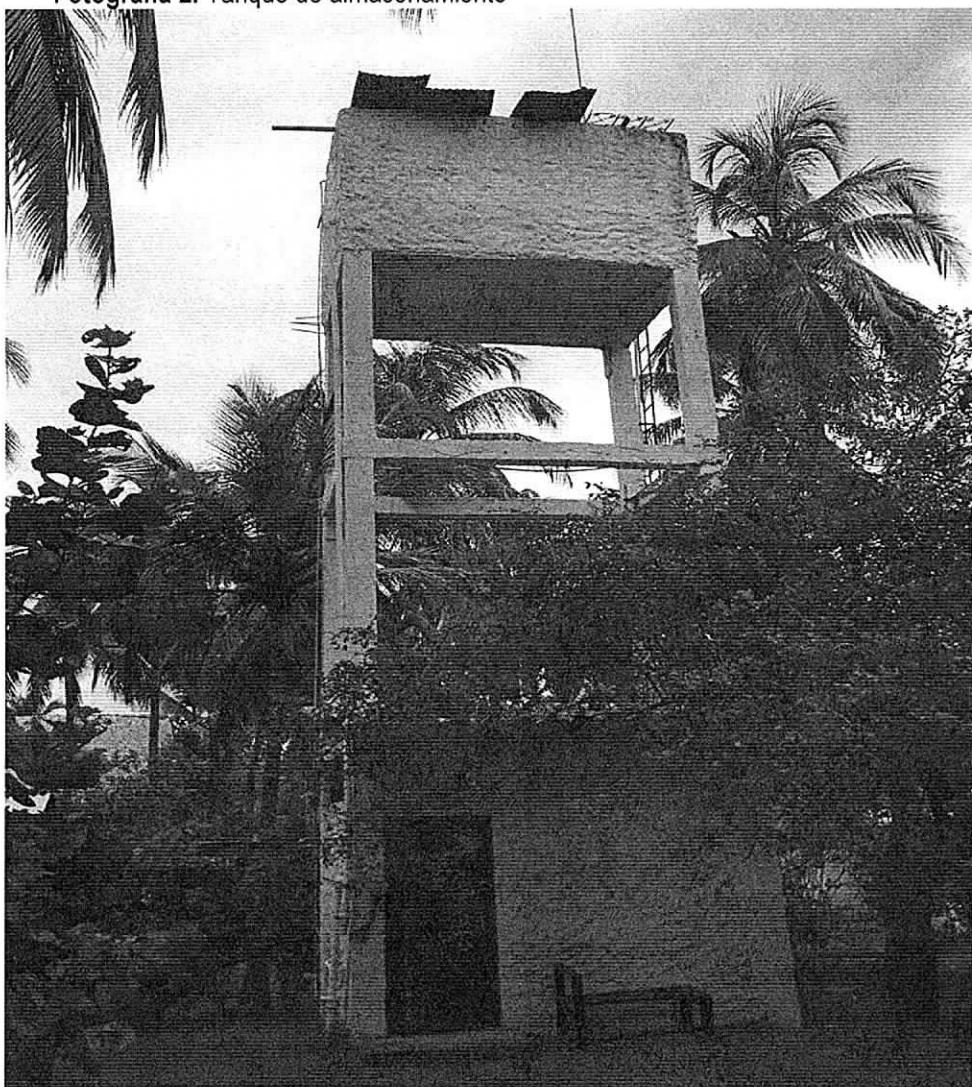
Fotografía 2. Tanque de almacenamiento

El agua bombeada del pozo a través de la motobomba de 3 hp es conducida al sistema de almacenamiento que consta de un tanque de concreto elevado de 9 m² de área x 2 m de profundidad para una capacidad total de 18 m³. (ver Fotografía 2), con un régimen de explotación de 1 L/S el tanque será llenado en un lapso aproximado de 5 horas. El agua almacenada es conducida mediante tubería de $\frac{3}{4}$ de pulgadas a las instalaciones del hotel.
