RESOLUCIÓN N° 0299 DE 2019  
( 08 FEB 2019 )

“POR LA CUAL SE OTORGA PERMISO DE PROSPECCIÓN Y EXPLORACIÓN DE AGUAS SUBTERRÁNEAS EN EL PREDIO LA VICTORIA, CORREGIMIENTO DE PORCIOSA, MUNICIPIO DE ALBANIA- LA GUAJIRA Y SE DICTAN OTRAS DISPOSICIONES”.

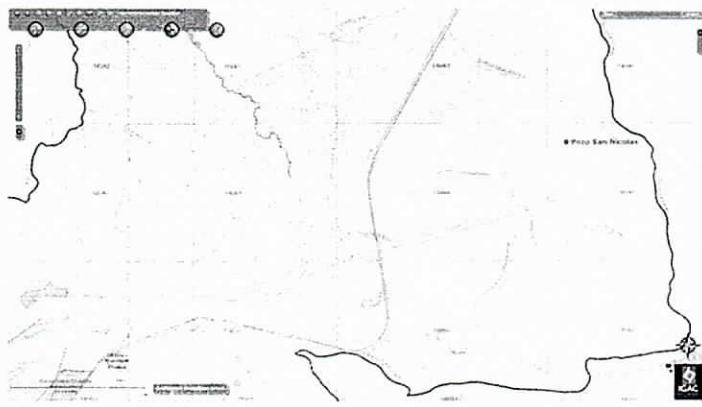
| 1-Informes de perforación SAN NICOLAS | | | | |
|---|--|---|---|---|
| | CODIGO | COORD. N | COORD. W | ALTURA GPS |
| | Pozo San Nicolas | 11° 13' 55.56" | 72° 26' 37.82" | 124 |

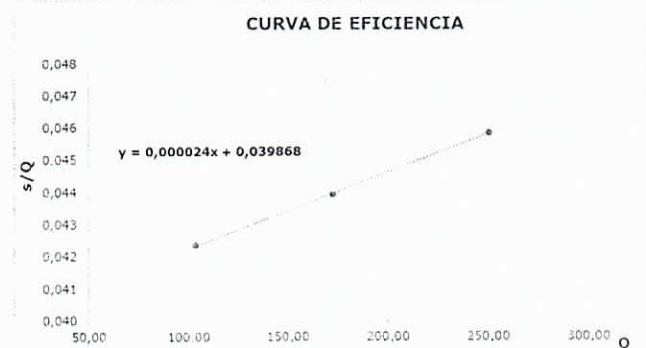
| | | | | | | | | | | | | | | | |
| <p>CURVA DE EFICIENCIA</p>
