**"POR LA CUAL SE NIEGA UN PERMISO DE VERTIMIENTOS A LA EMPRESA AMTUR SAS PARA EL PREDIO DENOMINADO TALLER LA ROSITA LOCALIZADO EN JURISDICCIÓN DEL MUNICIPIO DE ALBANIA – LA GUAJIRA Y SE DICTAN OTRAS DISPOSICIONES"**

Que en cumplimiento a lo señalado en el Auto mencionado anteriormente, el funcionario comisionado por parte de la entidad, realizó visita de inspección ocular al sitio de interés, manifestando en Informe Técnico remitido bajo el radicado INT – 648 de fecha 20 de Febrero de 2018 las siguientes observaciones:

#### VISITA DE INSPECCIÓN AMBIENTAL

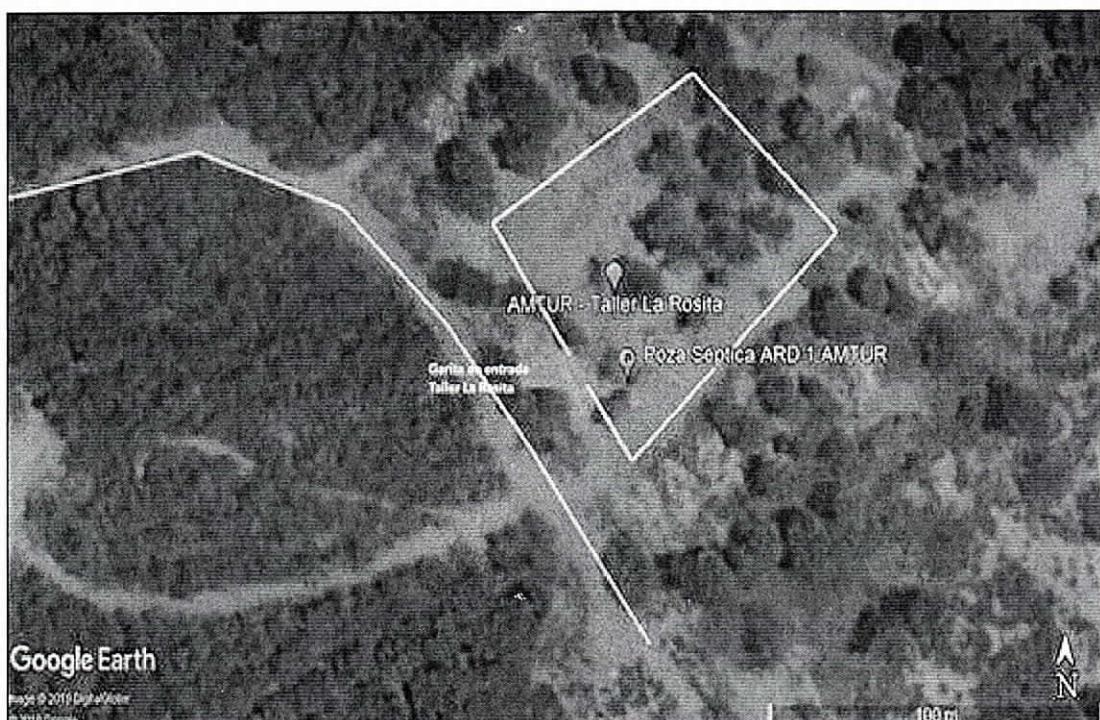
Imagen 2: Ubicación satelital de la poza séptica # 1 en el predio Taller La Rosita de la empresa AMTUR.

**1.1. Poza Séptica N° 1:** Este sitio está ubicado a un lado derecho de la garita de entrada al predio denominado Taller La Rosita en las coordenadas **N 11°09'19.427" W 72°35'48.762"** y consiste en una alberca recubierta en cemento (lo que no permite su infiltración) además está separada en dos partes, una zona donde llega el agua directamente de los baños (o baterías sanitarias) y la otra donde después de pasar por un filtro anaerobio es almacenada para después ser retirada por un camión cisterna (Vactor) perteneciente a la triple A del municipio de Albania.

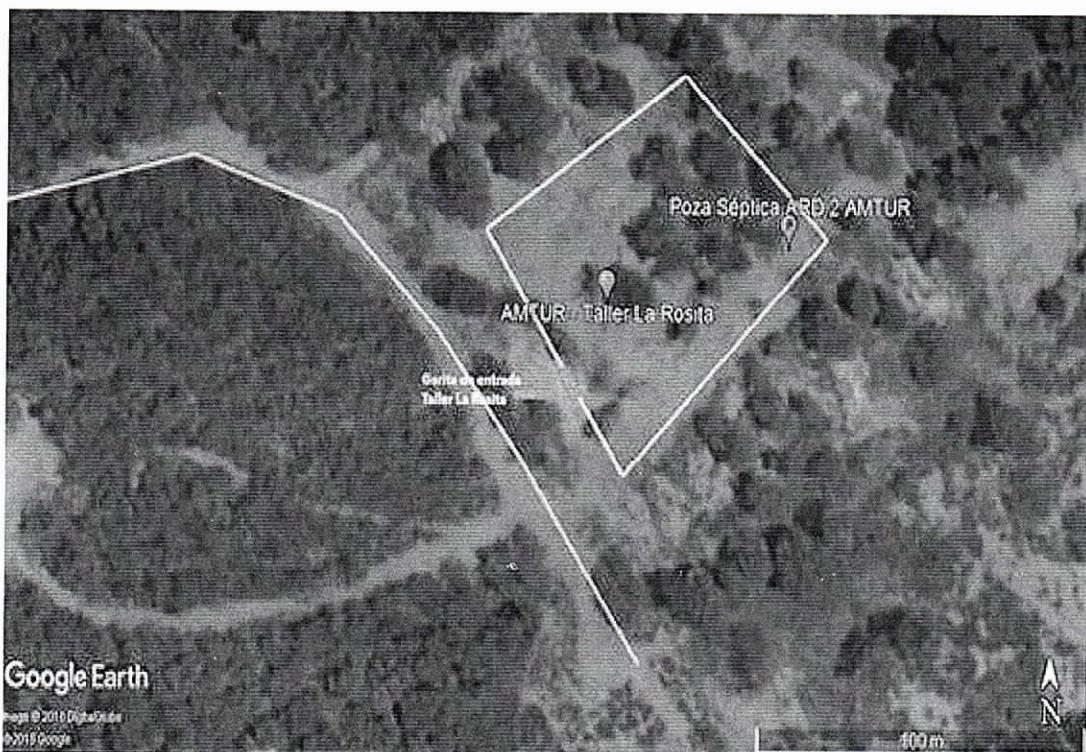
Imagen 3: Ubicación satelital de la poza séptica # 2 en el predio Taller La Rosita de la empresa AMTUR.

1.2. Poza Séptica N° 2: Este sitio está ubicado a en la parte trasera de la zona de oficinas del Taller La Rosita (en medio de la zona de Jardín) en las coordenadas **N 11°09'20.592" W 72°35'47.10"** y consiste en una alberca recubierta en cemento (lo que no permite su infiltración) además está separada en dos partes, una zona donde llega el agua directamente de los baños (o baterías sanitarias) y la otra donde después de pasar por un filtro anaerobio es almacenada para posteriormente ser retirada por un camión cisterna (Vactor) perteneciente a la triple A del municipio de Albania.

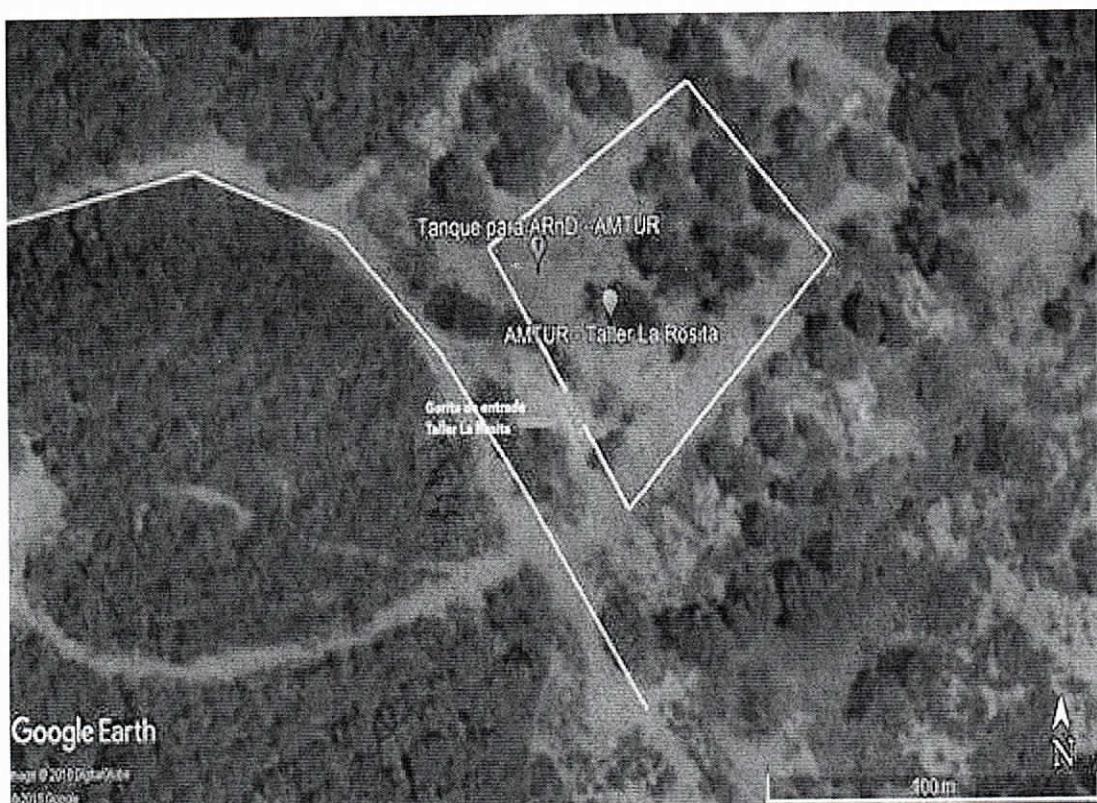
Imagen 4: Ubicación satelital del Tanque de almacenamiento de ARnD en el predio Taller La Rosita de la empresa AMTUR.

1.3. Tanque de almacenamiento de las ARnD: Este sitio está ubicado a un lado izquierdo de la garita de entrada al predio denominado Taller La Rosita en las coordenadas **N 11°09'20.558" W 72°35'49.598"** y consiste en un tanque de 10.000 litro de capacidad, el cual permite el almacenamiento de aguas residuales que luego son recogidas por un carro tanque y transportadas a lugares en la vía y evacuadas en ella (riego de vías) para evitar resuspensión de partículas (polvo) en vías destapadas, lógicamente después de pasar por la remoción de trampas de grasa depurándose gran parte de estas aguas.

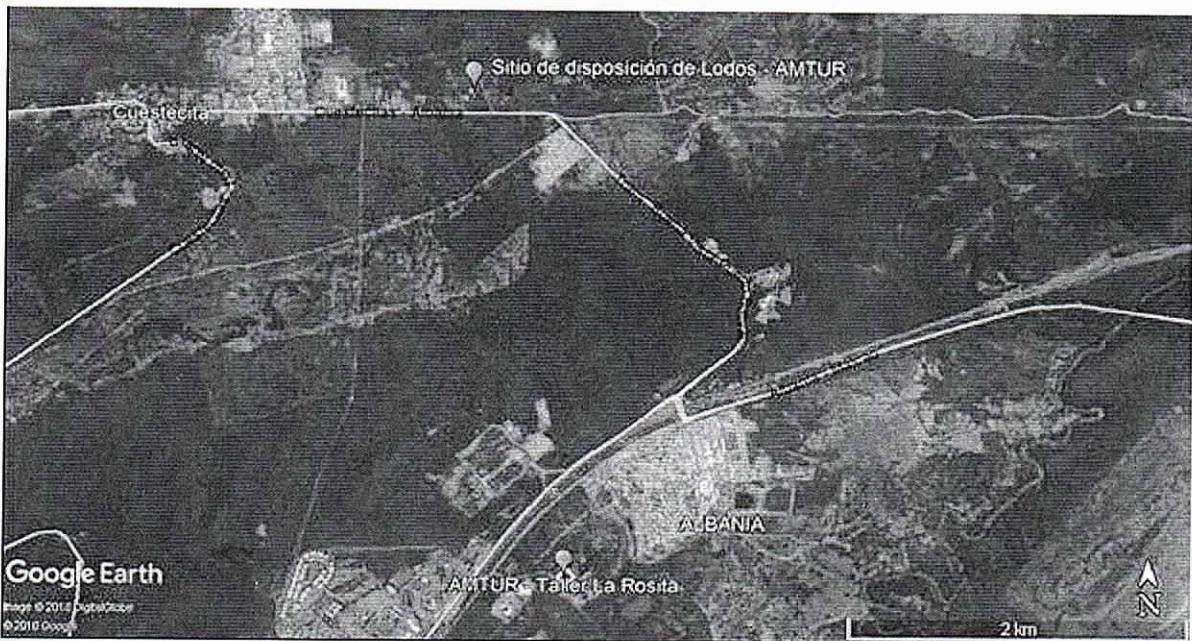
Imagen 5: Ubicación satelital Del predio Taller La Rosita y del sitio de disposición de los Lodos de la empresa AMTUR.

2. Lugar de disposición de los lodos generados dentro del predio La Rosita: El sitio destinado para la disposición parcial de los lodos que se generan dentro del taller la rosita después de realizar el lavado de vehículos se ubica en las coordenadas E 1161165 N 1728865 convertidas por Corpoguajira a coordenadas geográficas N 11°10'58.29" W 72°36'07.18" en el predio llamado Finca Nápoles, en el kilómetro 55 en el corregimiento de Cuestecitas. Y según las coordenadas tomadas en campo éstas coinciden con las aportadas por la empresa N 11°10'58.316" W 72°36'07.096".

Se debe aclarar que, durante la visita no se evidenció un sitio adecuado por la empresa para realizar el secado de los lodos que se generan en la actividad de lavado vehicular, y además de ello el sitio que se identificó como zona de disposición de estos lodos (predio en la Finca Nápoles) no cuenta con las condiciones técnicas adecuadas para que se realice allí dicha actividad. Es por tal motivo que se hace necesario que la empresa AMTUR S.A.S – Taller La Rosita realice los diseños, la infraestructura y adecuaciones necesarias para cumplir con la

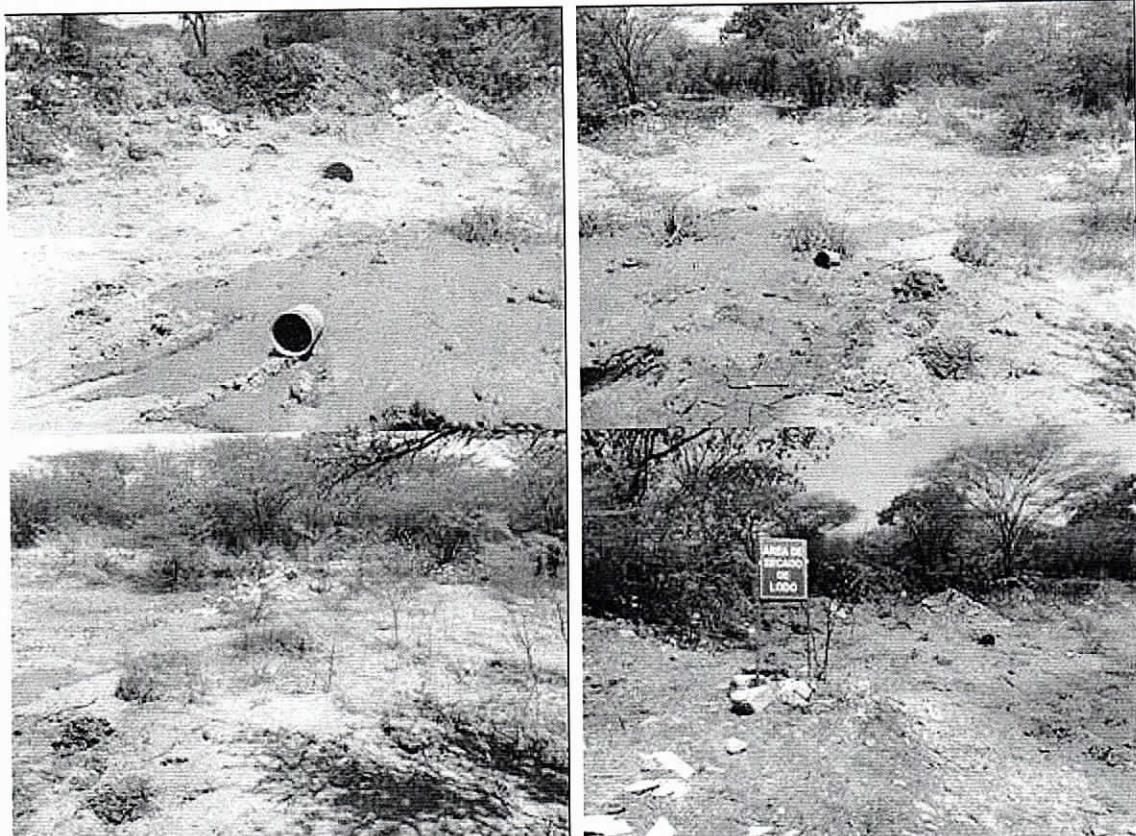
Foto 6, 7, 8 y 9: Sitio de disposición de los lodos generados en el Taller La Rosita

norma en este aspecto, y hasta que esto se dé la empresa en mención no podrá seguir disponiendo los lodos en ese sitio.

- Debe acondicionar un sitio para realizar el secado y disposición parcial de los lodos que se generan dentro de su perímetro realizando los diseños y construyendo la infraestructura necesaria y las adecuaciones pertinentes para cumplir con este aspecto, y hasta que esto se dé, a la empresa en mención le queda prohibido seguir disponiendo los lodos en el sitio descrito en el presente informe denominado Finca Nápoles.

- En caso que pretenda seguir realizando la disposición parcial de los lodos en el sitio donde actualmente lo viene haciendo "Finca Nápoles" este lugar debe contar con todas las condiciones técnicas y ambientales para evitar cualquier tipo de contaminación al suelo u otro recurso natural.

- Debe presentar a CORPOGUAJIRA un análisis de suelo referente al sitio donde está depositando actualmente los lodos, para verificar la afectación o no de este recurso debido a la disposición de los lodos que se está realizando sobre él.

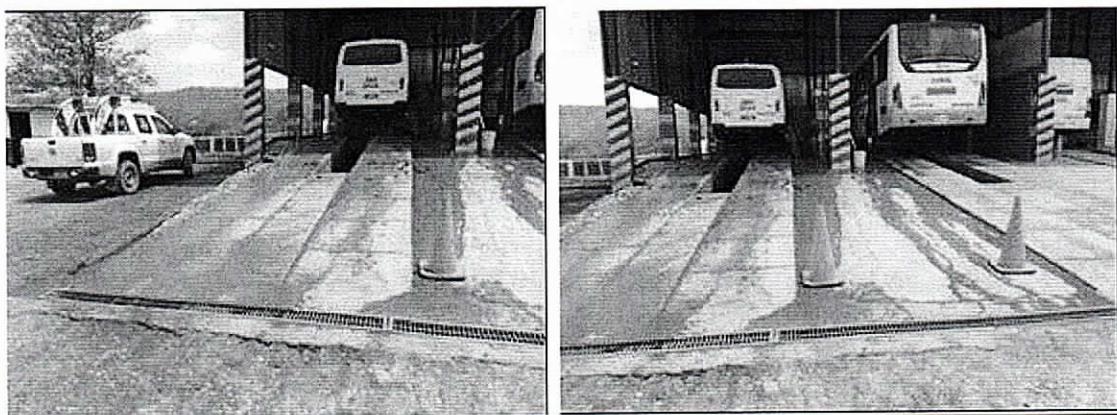
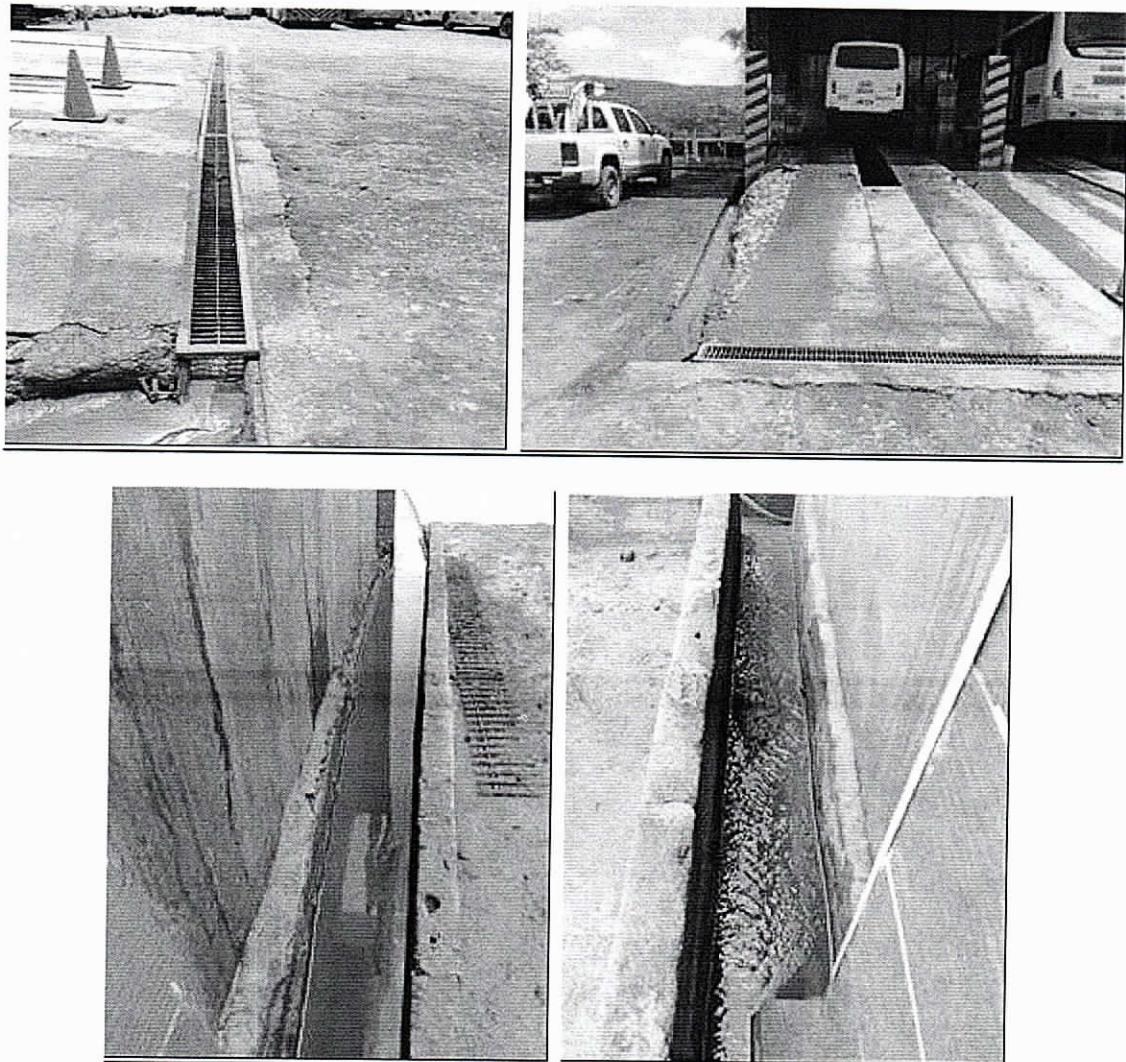
Foto 10, 11, 12, 13, 14 Y 15: Canales perimetrales de la zona de lavado en el Taller La Rosita

3. Canales Perimetrales de la zona de lavado y Trampas Grasa: La empresa cuenta con unos canales perimetrales en la zona de lavado vehicular, las cuales recogen las aguas que se generan en el sitio y son llevadas hasta las trampas grasa (4 en total) para después ser depositadas en el tanque de almacenamiento para su posterior reutilización. Se debe aclarar que las trampas grasas están funcionando y cumpliendo con el propósito de su diseño (remover las grasas generadas en el lavado vehicular).

Se debe tener en cuenta que los canales perimetrales y las trampas grasa están al descubierto y que en época invernal o días lluviosos, el agua lluvia se mezclaría con las grasas, aceites y derivados de hidrocarburos que corren a través de estas estructuras y por lo cual se podrían presentar derrames y/o vertimientos no contemplados por la empresa, por esta razón se hace necesario que la empresa tome las medidas pertinentes y presente ante esta corporación un PLAN DE CONTINGENCIA donde señale todas y cada una de las actividades que esta realizaría en el momento de presentarse una emergencia o un imprevisto como el señalado anteriormente.

- Debe presentar ante CORPOGUAJIRA un PLAN DE CONTINGENCIA donde señale todas y cada una de las medidas a seguir y las actividades que ésta realizaría en el momento de presentarse una emergencia o un imprevisto relacionado con las Aguas Residuales no Domésticas. Además de lo anterior debe de actuar de acuerdo a lo estipulado en la Resolución N° 1207 de 2014 en su artículo 12. Para cumplir con esta obligación cuenta con un plazo no mayor a treinta (30) días calendario, so pena de las afectaciones o riesgos que pueda generar sobre el ambiente.
