AUTO N° 173 DE 2019

**"POR EL CUAL SE INICIA UNA INDAGACIÓN PRELIMINAR Y SE DICTAN OTRAS DISPOSICIONES"**

Por orden del Director Territorial Sur, se realiza visita de inspección ocular, evaluación y conceptuar al respecto de los hechos ocurridos en el río Cesar a la altura al paso de la región de la montaña, zonal rural del corregimiento de Los Pondores jurisdicción del municipio de San Juan del Cesar.

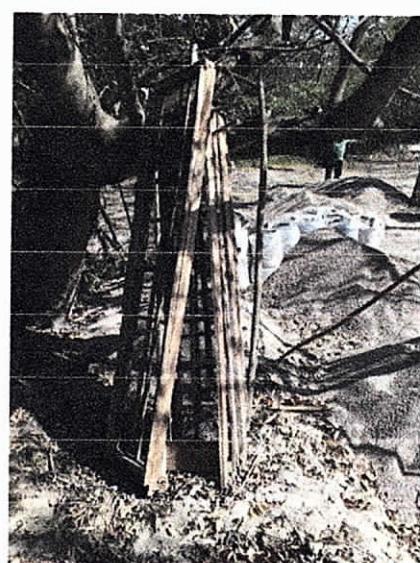
La actividad en el primer punto con coordenadas 10°42'40.24"N, -73° 0'34.80"O, se está realizando de manera artesanal donde los trabajadores extraen el material a pala y lo van clasificando con ayuda de los tamices los cuales poseen dimensiones de 40 centímetros (cm) de ancho y 2,10 metros (m) de alto, el tamiz presente en el sitio está elaborado para clasificar el material en grava, arena gruesa y arena fina, por su diseño y su manera de ser empleado. En este mismo punto se encontraron costales llenos del material clasificado de los cuales se presume van a ser usados para la venta.

Fig.(3 – 4). Tamices empleados para la granulometria del material

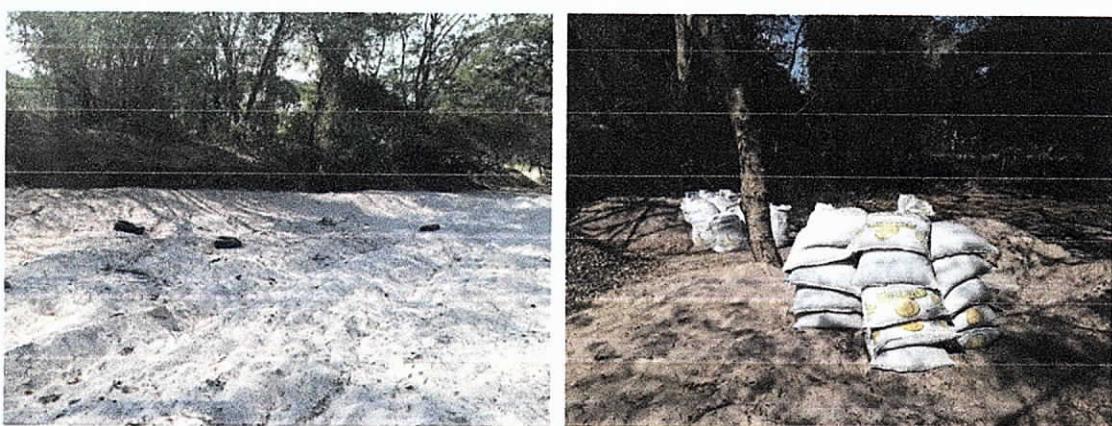
Fig. (9 – 10). Residuos sólidos en el río y material preparado para la venta

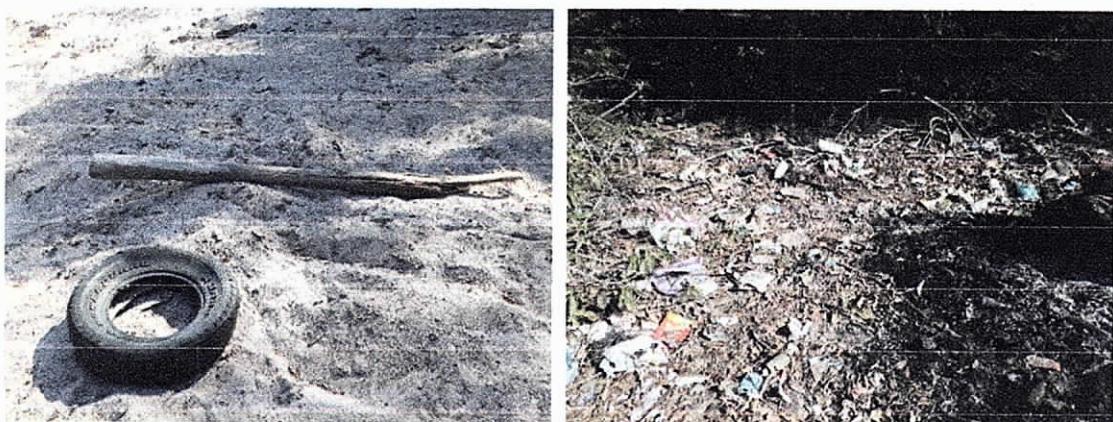
De acuerdo al recorrido y a lo mencionado en la queja se observó presencia de residuos sólidos en varios puntos dentro y cerca al área afectada con coordenadas 10°42'39.60"N, -73° 0'33.86"O, una parte de esos residuos provienen de uso doméstico por las características de los mismos, por otra parte se observa residuos generados por la actividad como los recipientes donde cargan combustibles y aceites, envases de gaseosa y algunos procedentes de alimentos, estos fueron incinerados puesto que se encuentran los vestigios y cenizas. Dentro del río en el área donde ocurre el aprovechamiento del material también se encontró una mala disposición de los residuos sólidos, puesto que se encontraron residuos de neumáticos, recipientes plásticos, entre otros.

Fig. (11 – 12). Residuos sólidos dentro y fuera del área intervenida
