AUTO No. **01513** DE 2018  
( 30 DE OCTUBRE )

**"POR LA CUAL SE FORMULAN UNOS CARGOS DENTRO DE UNA INVESTIGACIÓN AMBIENTAL"**

**Construcción del Relleno Sanitario**

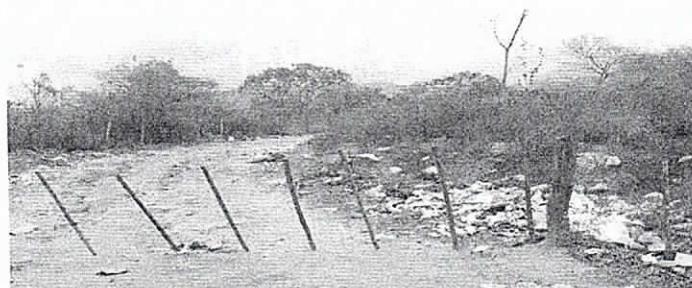
En el sitio donde se pretende construir el relleno sanitario no se ha ejecutado actividades en este sentido, salvo el aprovechamiento forestal mediante la tumba remoción parcial de la vegetación y mediante equipo pesado (Bulldozer) la apertura o adecuación de una vía de acceso provisional para el ingreso de los vehículos del aseo para disponer los residuos municipales en el área.

Foto 1. Vía de acceso al sitio de construcción del relleno sanitario, actualmente convertido en Botadero A Cielo Abierto (BACA). Fecha 21 de febrero de 2017

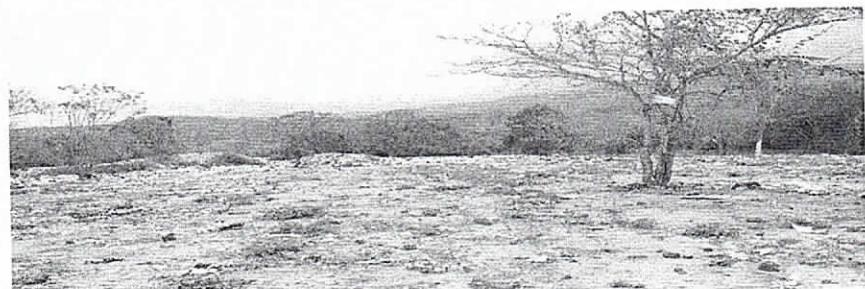
En el área donde se otorgó el aprovechamiento forestal como en un predio vecino se ha adelantado el desmonte de la vegetación en aproximadamente dos hectáreas y media con el fin de disponer en cualquier lugar residuos provenientes de la cabecera municipal y de los corregimientos de Dibulla.

Foto 2. Desmonte de la vegetación en el sitio del relleno para la disposición de residuos en un BACA abierto. Fecha 21 de febrero de 2017

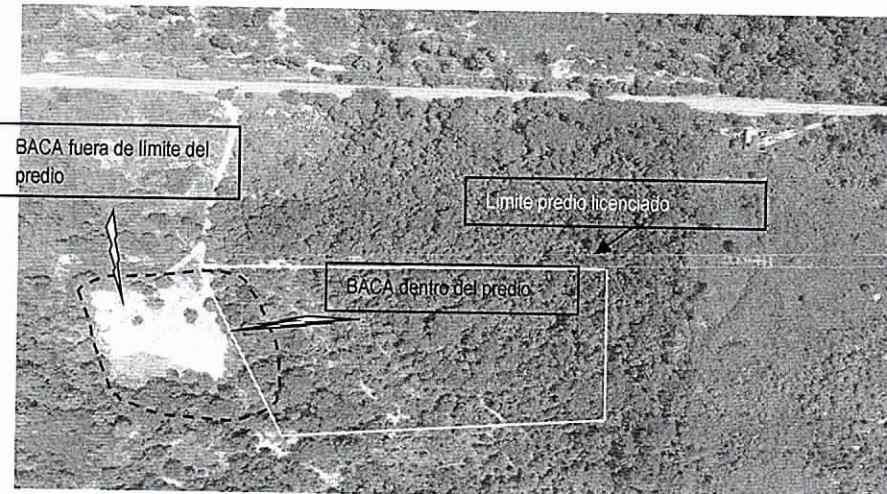
La imagen o fotografía aérea tomada con un Dron y presentado como anexo en el EIA se demarcó con líneas discontinuas el polígono aproximado del área que ha sido intervenida con desmonte y con disposición dispersa de residuos sólidos municipales y el polígono correspondiente al área licenciada. En dicha imagen se evidencia la disposición de residuos en botadero a cielo abierto tanto en el predio contiguo al predio licenciado como en su interior.

Foto No 3. Fotografía aérea (Drom) del área del relleno sanitario de Dibulla

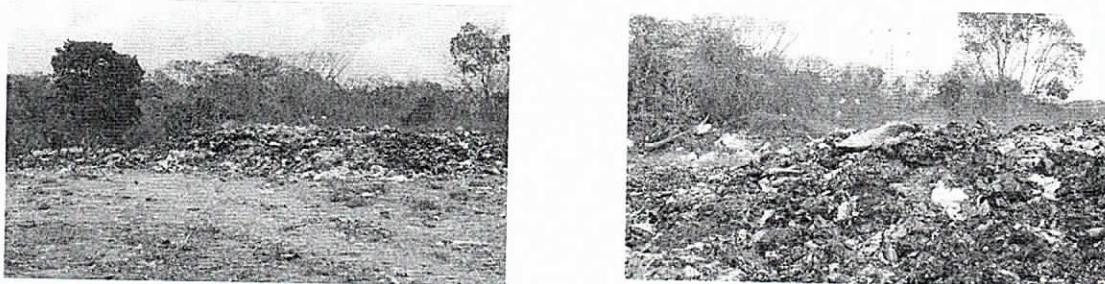
En las imágenes fotográficas siguientes se muestra el estado del BACA, con quema permanente de residuos, dispersión de estos en el todo el área, presencia de recicladores y residuos en el cauce de un arroyo intermitente afluente del arroyo Fabián

La disposición y manejo de los residuos se hace sin ningún tipo de planeación, se hace directamente sobre el suelo desnudo por lo que los lixiviados que se generan se filtran directamente en el suelo y probablemente se esté afectando o contaminando aguas subterráneas, de igual forma los lixiviados pueden discurrir directamente a corrientes de agua cercana como un jagüey o reservorio que se localiza exactamente en los límites del predio licenciado o a través de las corrientes intermitentes. Los residuos no son cubiertos por lo que tienen libre acceso animales silvestres y/o domésticos, hay proliferación de insectos algunos vectores de enfermedades. Por efecto del viento los residuos se dispersan en la vegetación llegando algunos de ellos al cauce de arroyos intermitentes.

Foto No 4 y 5. BACA de residuos dispuestos por fuera del predio en su costado occidente.  
Obsérvese quema permanente de residuos. Febrero 21 de 2017.

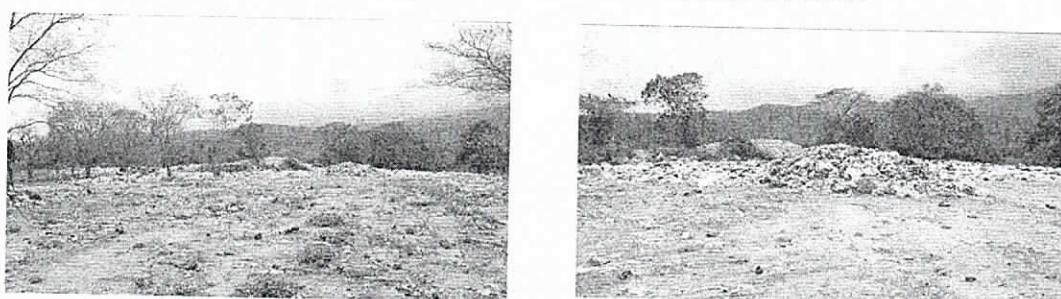
Foto No 6 y 7. Costado oriente del predio del relleno sanitario. Obsérvese la disposición dispersa de residuos y desmonte del área. Febrero 21 de 2017.

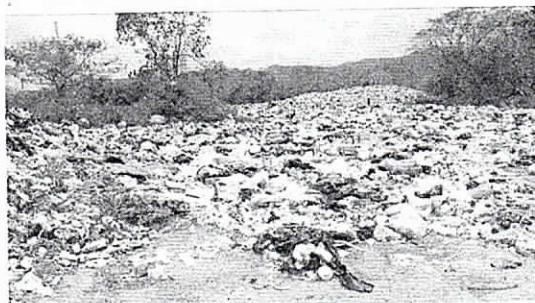
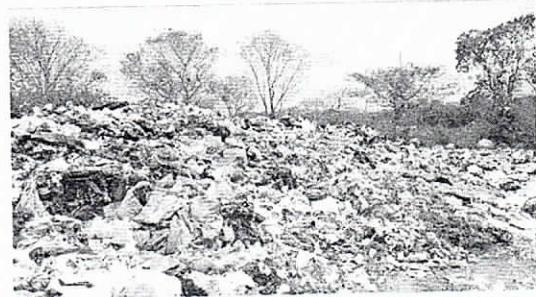
Foto No 8 y 9. BACA en el lote licenciado para el relleno sanitario de Dibulla.  
Febrero 21 de 2017.

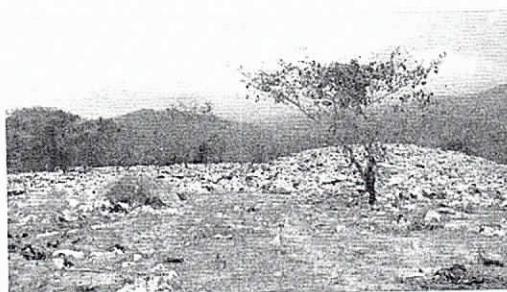
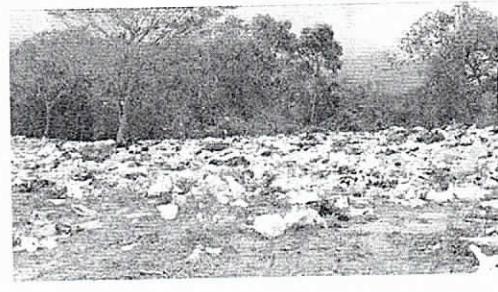
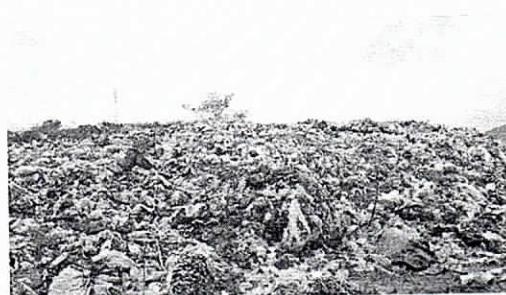
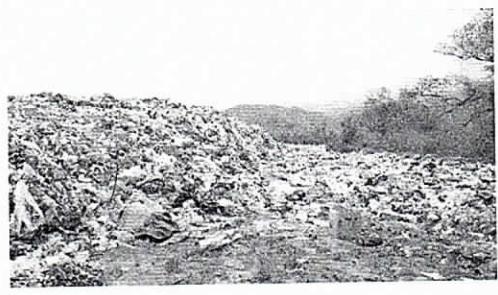
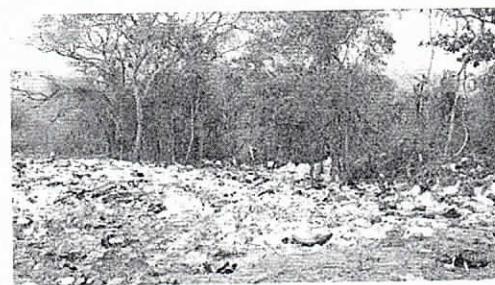
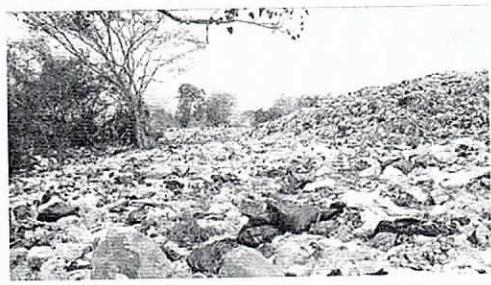
Foto No 10, 11, 12 , 13, 14 y 15. BACA en el lote licenciado para la construcción d el relleno sanitario de Dibulla.  
Febrero 21 de 2017.

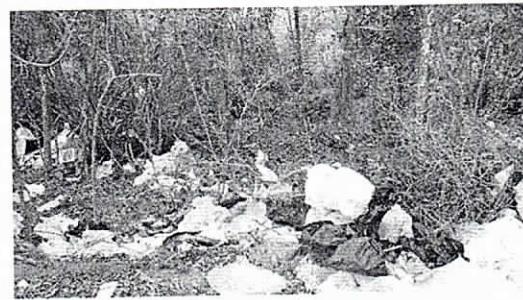
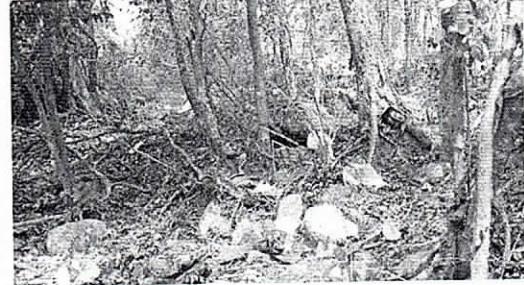
Foto No 16 y 17. Dispersión de residuos en cauce de arroyo que circunda uno de los límites del predio  
licenciado para la construcción del relleno sanitario de Dibulla.  
Febrero 21 de 2017.

En los límites del predio donde se licenció el relleno sanitario de Dibulla circula un pequeño arroyo seco y escorrentías pluviales que están en contacto con los residuos sólidos y como existe una conectividad

hidráulica con el Arroyo Fabian, este puede ser contaminado fácilmente si se tiene en cuenta que los residuos en proceso de degradación generan lixiviados el cual se incrementa considerablemente en presencia de precipitaciones que en esta época se incrementan por tener un comportamiento bimodal.

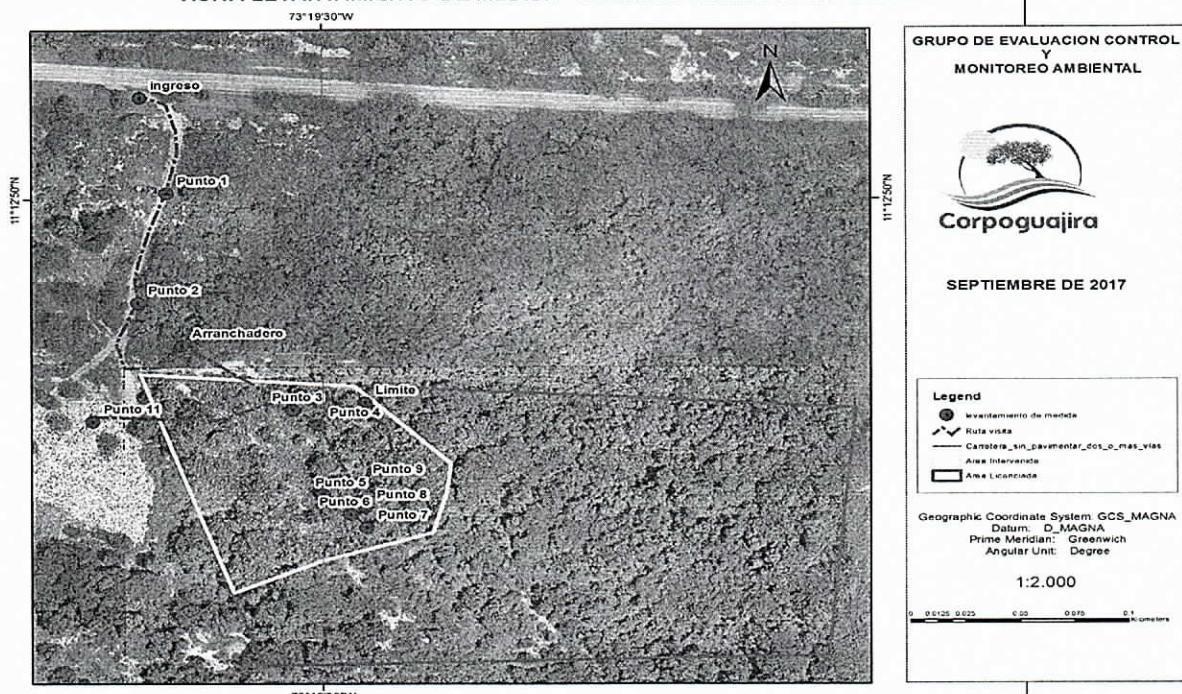
Figura 1. Recorrido realizado área Licenciada Relleno de Dibulla.

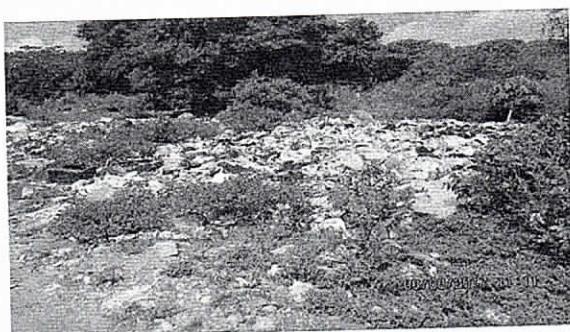
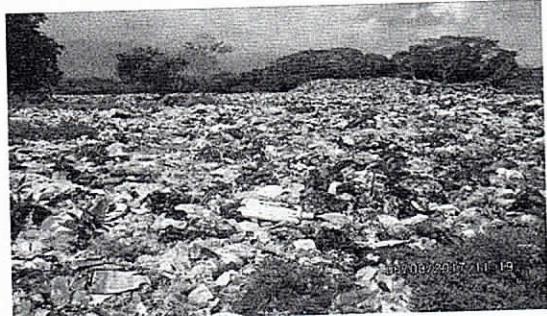
- Se comprobó que la Alcaldía Municipal de Dibulla realizó aprovechamiento forestal en un área de 1.2 ha, dentro del polígono Licenciado mediante Resolución 2064 de noviembre de 2016, ver imagen 1 y fotos 1 y 2.
- El área intervenida se está usando como botadero a cielo abierto.
- Hay basura o residuos sólidos regados por todas partes, es decir desde el ingreso, a ambos lados de la vía como el sitio autorizado para establecer allí un verdadero sitio de disposición final o relleno sanitario, tal como se observa en los registros fotográficos.

Fotos 1 y 2. Área intervenida y usada como botadero a cielo abierto.

- Se debe prohibir la disposición de residuos sólidos en el área, hasta tanto se adecue el sitio para que éste opere tal y como lo establece técnica y operativamente el Estudio de Impacto Ambiental.

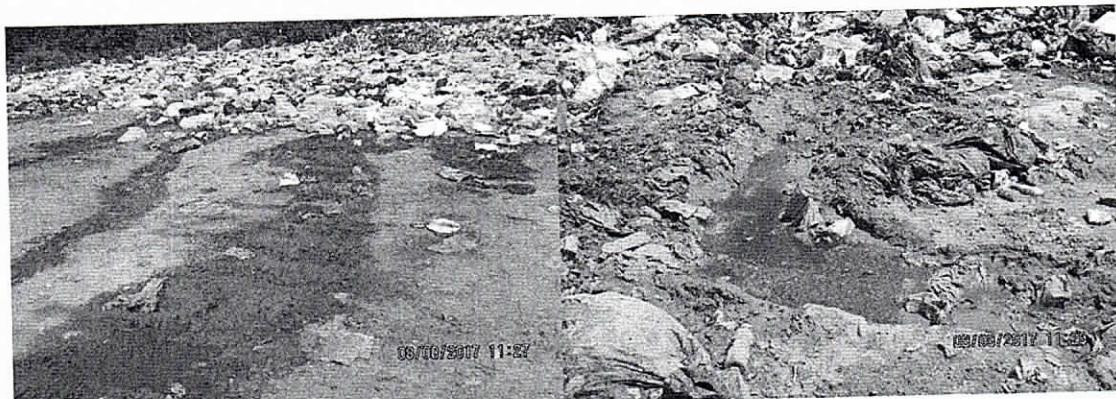
- Existe presencia de lixiviados tanto en la vía de acceso como en los alrededores del relleno sanitario; si bien no es una cantidad apreciable, pero en la medida en que comiencen las lluvias y por las condiciones en que están expuestos los residuos sólidos en estos momentos, lo más probable es que la cantidad aumente y por las condiciones topográficas, éstos alcancen tanto la vía como los cuerpos de agua cercanos causando un grave problema de contaminación.

Fotos 3 y 4. Residuos sólidos y lixiviados en los alrededores del área licenciada

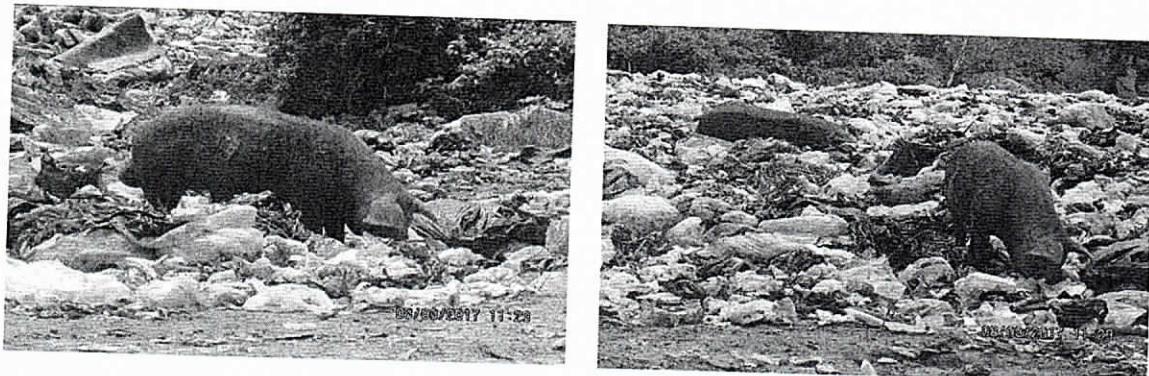
- Al momento de la visita no se detectó ni la entrada ni vehículos recolectores de residuos sólidos y por ende no se están disponiendo los mismos; lo que indica que se acogió lo señalado en la Resolución 0915 del 24 de mayo de 2017 en ese particular; sin desconocer que se dispuso de residuos sólidos sin existir las condiciones mínimas para hacerlo, convirtiendo el lugar en un botadero a cielo abierto.
- Hay en el basurero existente, presencia de cerdos y otros animales que llegan hasta el sitio atraídos por los residuos de carácter orgánico que llegan al mismo para alimentarse.

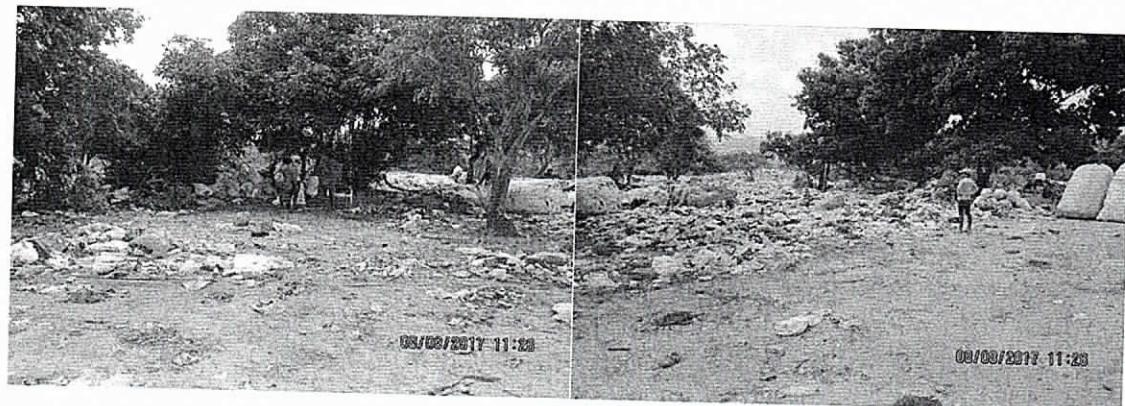
- *Hacen presencia en el basurero personas adultas con sus hijos, en actividades de reciclaje; los cuales no cuentan con los más mínimos elementos de seguridad y protección personal y expuestos a todos los vectores infectocontagiosos que allí deben hacer presencia.*

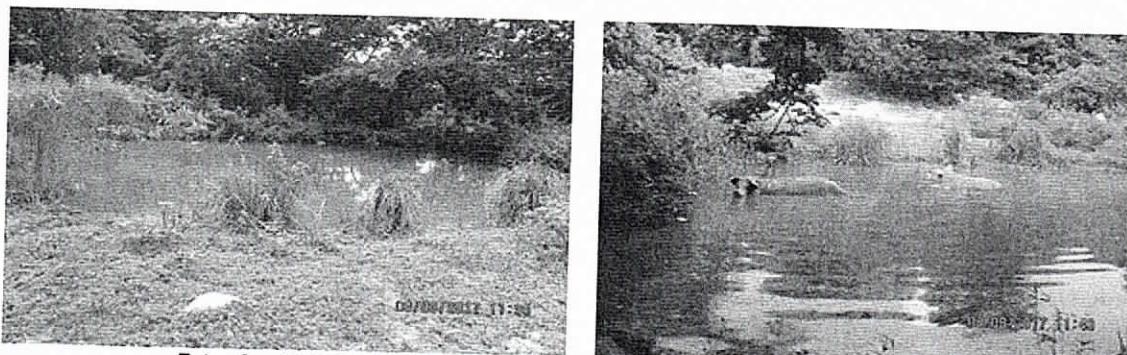
- *Existen en ese lugar presencia de moscas, mosquitos, roedores y demás vectores causantes de enfermedades infectocontagiosas y los consabidos animales carroñeros, atraídos por los cadáveres en descomposición que allí son arrojados.*
- *Continuando con el recorrido por los terrenos aledaños al basurero, se observó un cuerpo de agua artificial denominado jagüey y el cual se encuentra a menos de 100 metros del límite de unos de los bordes del basurero y el cual sirve como abrevadero de animales de la finca contigua al basurero. Por el momento no se vio que éste estuviese contaminado por lixiviados, pero cuando se presenten las lluvias, lo más probable es que éstos ingresen al cuerpo de agua. Cabe anotar que los cerdos una vez se alimentan con lo que llega al basurero, se dirigen al citado jagüey a descansar llevando consigo parte de la contaminación por contacto directo con la basura.*

Fotos 9 y 10. Animales bañándose en el jagüey de la zona de influencia directa
