RESOLUCIÓN N° 0287 DE 2019

"POR LA CUAL SE OTORGA PERMISO DE PROSPECCION Y EXPLORACION DE AGUAS SUBTERRANEAS MEDIANTE LA PERFORACION DE UN POZO PROFUNDO EN EL PREDIO DENOMINADO EL MILAN LOCALIZADO EN EL CORREGIMIENTO DE PORCIOSA EN JURISDICCION DEL MUNICIPIO DE ALBANIA - LA GUAJIRA, Y SE DICTAN OTRAS DISPOSICIONES"

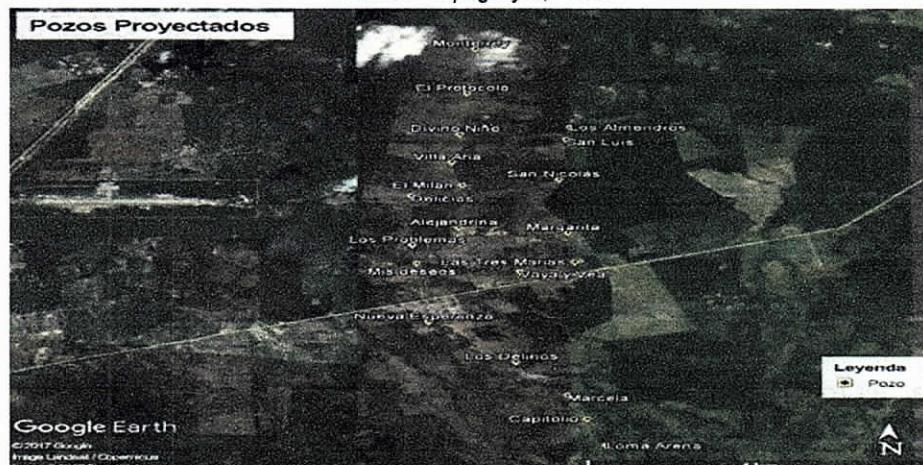
Figura 1 Localización de las perforaciones proyectadas
Fuente: Expediente - Google Earth, 2017.
