RESOLUCIÓN N° 0291 DE 2019
(08 FEB 2019)

"POR LA CUAL SE OTORGA PERMISO DE PROSPECCIÓN Y EXPLORACIÓN DE AGUAS SUBTERRÁNEAS PARA LA CONSTRUCCIÓN DE UN POZO PROFUNDO EN PREDIO DENOMINADO CERRO VERDE, JURISDICCIÓN DEL MUNICIPIO DE ALBANIA, LA GUAJIRA, A FAVOR DEL MUNICIPIO DE ALBANIA Y SE DICTAN OTRAS DISPOSICIONES".

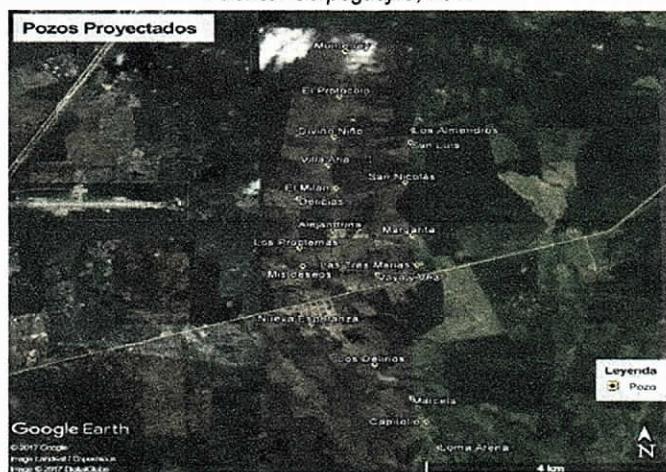
Figura 1 Localización de las perforaciones proyectadas
Fuente: Expediente - Google Earth, 2017.

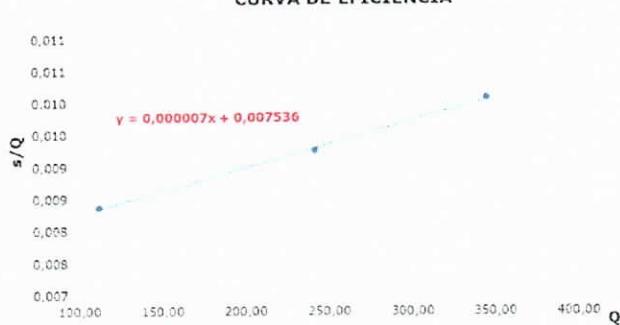
<p>CURVA DE EFICIENCIA</p>

CONCLUSIONES	<table border="1"> <thead> <tr> <th>Parámetro Hidráulico</th><th>Valor Calculado</th><th>Condición Hidrogeológica</th></tr> </thead> <tbody> <tr> <td>Capacidad Específica lps/m</td><td>1,133</td><td>Media</td></tr> <tr> <td>Transmisibilidad m²/día</td><td>193,27</td><td>Media</td></tr> <tr> <td>Permeabilidad m/día</td><td>2,32</td><td>Media</td></tr> <tr> <td>Eficiencia %</td><td>85,6</td><td>Buena</td></tr> </tbody> </table>		Parámetro Hidráulico	Valor Calculado	Condición Hidrogeológica	Capacidad Específica lps/m	1,133	Media	Transmisibilidad m ² /día	193,27	Media	Permeabilidad m/día	2,32	Media	Eficiencia %	85,6	Buena											
Parámetro Hidráulico	Valor Calculado	Condición Hidrogeológica
