RESOLUCIÓN N° 0293 DE 2019  
(08 FEB 2019)

"POR LA CUAL SE OTORGA PERMISO DE PROSPECCIÓN Y EXPLORACIÓN DE AGUAS SUBTERRÁNEAS PARA LA CONSTRUCCIÓN DE UN POZO PROFUNDO EN PREDIO DENOMINADO VILLA CECILIA, JURISDICCIÓN DEL MUNICIPIO DE ALBANIA, LA GUAJIRA, A FAVOR DEL MUNICIPIO DE ALBANIA Y SE DICTAN OTRAS DISPOSICIONES".

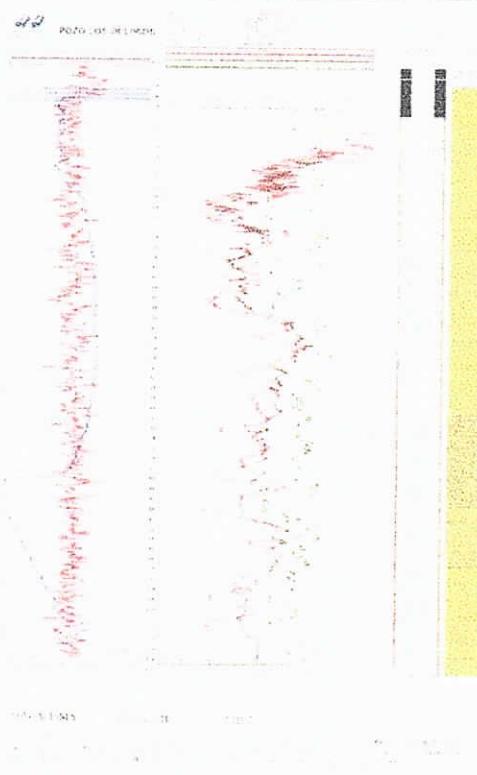
REGISTRO  
ELÉCTRICO Y  
DISEÑO

Profundidad: 120 metros  
 Diámetro: 6 pulgadas de PVC RDE-21  
 Bomba: Sumergible de 5 HP  
 Caudal: 3.70 ips  
 Nivel Estático: 17,85 metros (boca de pozo)  
 Tubería de Impulsión: En PVC de 2 pulgadas
