RESOLUCIÓN N° L 0294 DE 2019
(08 FEB 2019)

"POR LA CUAL SE OTORGA PERMISO DE PROSPECCIÓN Y EXPLORACIÓN DE AGUAS SUBTERRÁNEAS PARA LA CONSTRUCCIÓN DE UN POZO PROFUNDO EN PREDIO DENOMINADO LAS FLOREZ, JURISDICCIÓN DEL MUNICIPIO DE ALBANIA, LA GUAJIRA, A FAVOR DEL MUNICIPIO DE ALBANIA Y SE DICTAN OTRAS DISPOSICIONES".

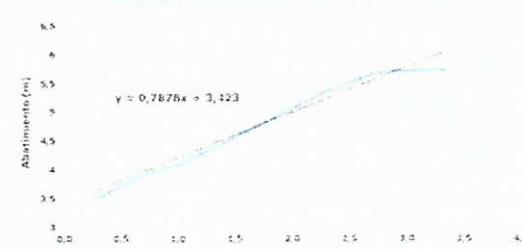
PRUEBA DE BOMBEO	<p>Profundidad: 120 metros</p> <p>Diámetro: 6 pulgadas de PVC RDE-21</p> <p>Bomba: Sumergible de 5 HP</p> <p>Cáudal: 4,05 lps</p> <p>Nivel Estático: 36,30 metros (boca de pozo)</p> <p>Tubería de Impulsión: En PVC de 2 pulgadas</p> <p>GRÁFICA DE LA PRUEBA DE BOMBEO - PZ. No. 1 FINCA SAN NICOLAS - PORCIOSEA - ALBANIA</p>

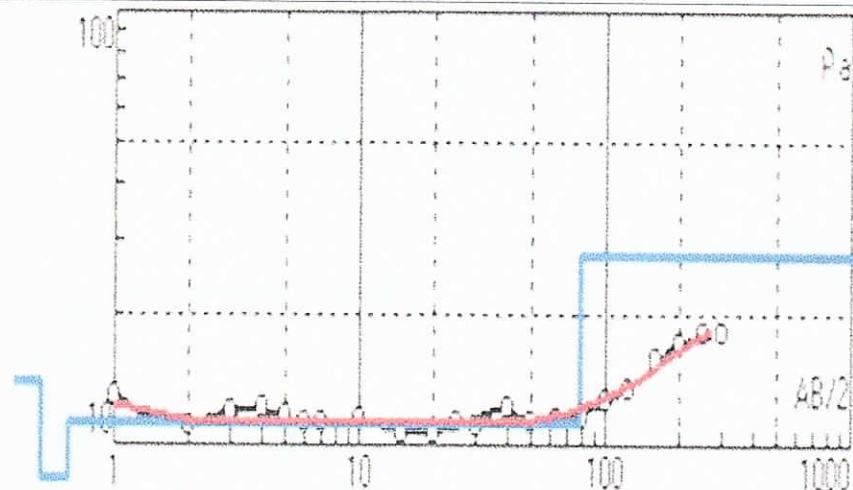
MODELO HIDROGEOLOGICO

ANÁLISIS DE LOS RESULTADOS	INVENTARIO DE PUNTOS DE AGUA	TABLA 1: ANÁLISIS DE PERFORACIONES Y ANÁLISIS DE SEV																																								
		Capa No	RESISTIV. (Ohm-m)	ESPESOR (Metros)	PROFUND. (Metros)	CORRELACION HIDROGEOLOGICA																																				
		1	14	0.5	0.5	Sedimentos Limos, Arcillas, Suelo Vegetal y de Cultivo																																				
		2	8.44	0.143	0.643	Sedimentos Limos, Arcillas, Suelo Vegetal y de Cultivo																																				
		3	11.2	77.6	78.3	Sedimentos de Arcillas con agua dulce o arenas con agua dulce a débilmente dulce																																				
		4	37.5	-	-	Sedimentos con agua dulce o roca masiva																																				
ANALISIS DE LOS RESULTADOS		<p>De la interpretación cualitativa y fisicomatemática de los SEV realizados se puede extraer algunos modelos típicos de la zona.</p> <p>En este corte se pueden observar que los primeros 0.643 metros de profundidad, se presentan unidades con resistividades entre los 8.4 ohm-m y los 14 ohm-m, correspondientes a Sedimentos Limos, Arcillas, Suelo Vegetal y de Cultivo.</p> <p>La tercera capa presenta valores eléctricos comprendidos entre los 11.2 ohm-m. Las formaciones sedimentarias existentes en este nivel estarían representadas por sedimentos con agua débilmente dulce. Esta capa geoeléctrica se extiende en profundidad aproximadamente, para los SEV realizados.</p> <p>En este perfil no se ubicó una formación geológica, hasta la profundidad investigada, que pudiera representar la base confinante o impermeable de las formaciones acuíferas, profundidad reconocida en este estudio de carácter indirecto.</p> <p>En tal sentido, se justificaría en los sectores DE LA PARCELA SAN LUIS, la realización de una perforación de carácter exploratorio de 120 metros e ir un poco más allá del sondeo, con toma de muestras de los sedimentos y la realización de un electro-perfilaje que permita definir el potencial hidráulico de las zonas porosas a captar en los alrededores de las parcelas jurisdicción del Municipio de ALBANIA departamento de La Guajira y pueden ser construidos en el sitio donde fue ubicado el centro del sondeo realizado.</p>

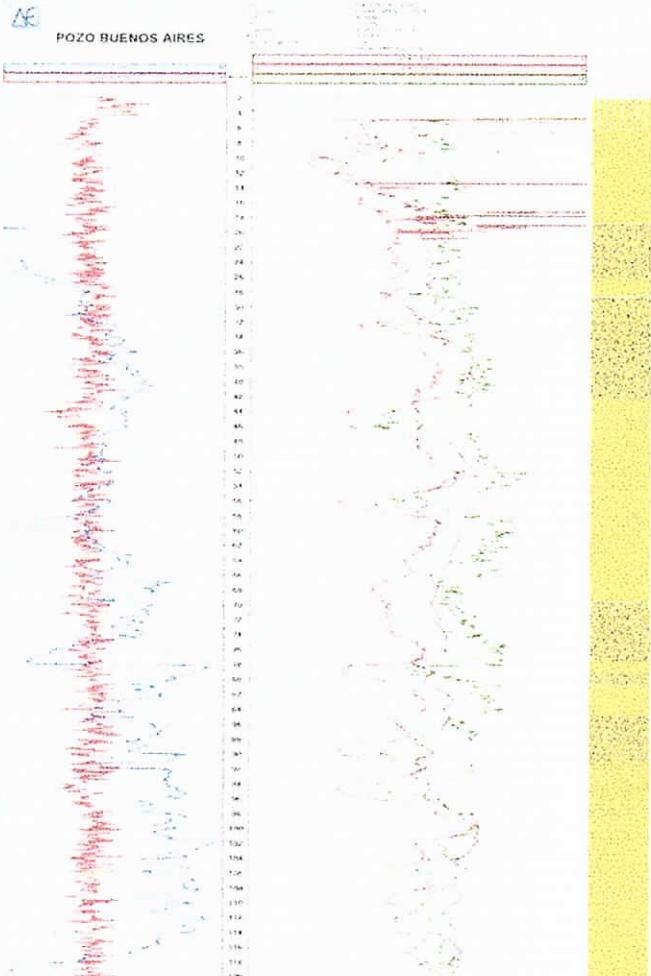
REGISTRO ELÉCTRICO Y DISEÑO

<p>POZO BUENOS AIRES</p> <p>CONVENTIONES: FILTRO CHGO</p> <p>La siguiente figura es un log geológico que muestra los resultados de la perforación en profundidad, describiendo las rocas y su comportamiento hidráulico. Los colores representan diferentes tipos de rocas y las líneas horizontales representan niveles de agua. El fondo amarillo indica una zona de filtración.</p>																					
	<p>Profundidad: 120 metros</p> <p>Diámetro: 6 pulgadas de PVC RDE-21</p> <p>Bomba: Sumergible de 5 HP</p> <p>Caudal: 3,95 lps</p> <p>Nivel Estático: 4,81 metros (boca de pozo)</p> <p>Tubería de Impulsión: En PVC de 2 pulgadas</p>																					
PRUEBA DE BOMBEO	<p>GRÁFICA DE LA PRUEBA DE BOMBEO - PZ. No. 2 FINCA BUENOS AIRES - PORCIOZA - ALBANIA</p>

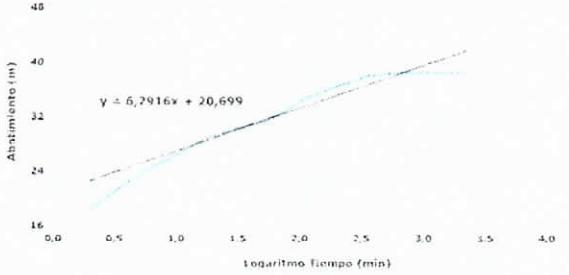
<p>The graph plots Drawdown (m) on the Y-axis (16 to 48) against Logarithmic Time (min) on the X-axis (0.0 to 4.0). A linear regression line is shown with the equation $y = 6,2916x + 20,699$.</p>

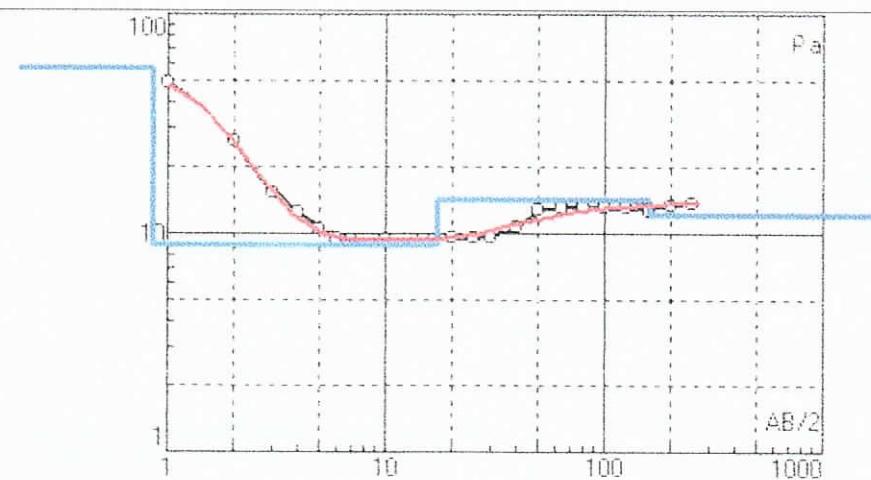
MODELO
HIDROGEOLÓGICO

MODELO GEOELÉCTRICO Y CORRELACIÓN HIDROGEOLÓGICA	Capa No.	RESISTIV. (Ohm-m)	ESPESOR (Metros)	PROFUND. (Metros)	CORRELACION HIDROGEOLÓGICA
					Sedimentos Limos, Arcillas, Suelo Vegetal y de Cultivo
	1	56.9	0.856	0.856	Sedimentos Limos, Arcillas, Suelo Vegetal y de Cultivo
	2	8.93	16.2	17.1	Sedimentos Limos, Arcillas, Suelo Vegetal y de Cultivo
	3	14.4	142	159	Sedimentos de Arcillas con agua dulce o arenas con agua dulce a débilmente dulce
	4	12.2	-	-	Sedimentos de Arcillas con agua dulce o arenas con agua dulce a débilmente dulce
ANALISIS DE LOS RESULTADOS	<p>De la interpretación cualitativa y fisicomatemática de los SEV realizados se puede extraer algunos modelos típicos de la zona.</p> <p>En este corte se pueden observar que los primeros 17.1 metros de profundidad, se presentan unidades con resistividades entre los 8.93 ohm-m y los 56.9 ohm-m, correspondientes a Sedimentos Limos, Arcillas, Suelo Vegetal y de Cultivo. La segunda capa presenta valores eléctricos comprendidos de 12.2 ohm-m como en el SEV realizado.</p> <p>Las formaciones sedimentarias existentes en este nivel estarian representadas por sedimentos con agua débil mente dulce. Esta capa geoelectrifica se extiende en profundidad aproximadamente, para los SEV realizados.</p> <p>En este perfil no se ubicó una formación geológica, hasta la profundidad investigada, que pudiera representar la base confinante o impemeable de las formaciones acuíferas, profundidad reconocida en este estudio de carácter indirecto.</p>

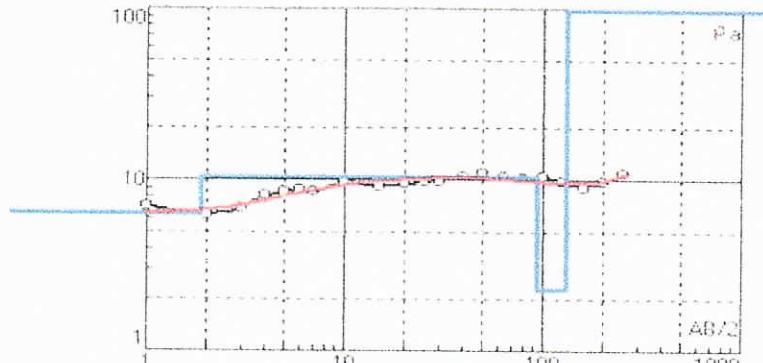
MODELO HIDROGEOLOGICO

<table><tr> <th>Capa No.</th> <th>RESISTIV. (Ohm·m)</th> <th>ESPESOR (Metros)</th> <th>PROFUND. (Metros)</th> <th>CORRELACION HIDROGEOLOGICA</th> </tr><tr> <td>1</td> <td>6.38</td> <td>1.82</td> <td>1.82</td> <td>Sedimentos Limos, Arcillas, Suelo Vegetal y de Cultivo</td> </tr></table>

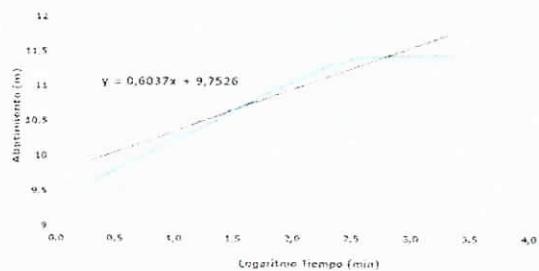
**GRÁFICA DE LA PRUEBA DE BOMBEO - PZ No. 7
FINCA MONTERREY - PORCIOSA - ALBANIA**

Profundidad:	120 metros
Diámetro:	6 pulgadas de PVC RDE-21
Bomba:	Sumergible de 5 HP
Caudal:	2,9 lps
Nivel Estático:	48,23 metros (boca de pozo)
Tubería de Impulsión:	En PVC de 2 pulgadas

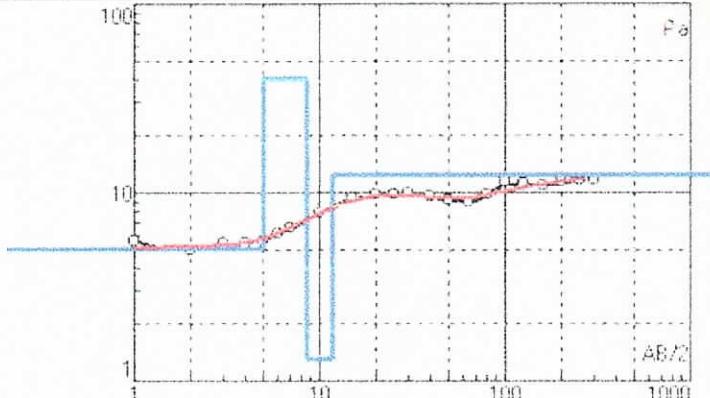
7-Informes de perforación MONTERREY																														
MODELO HIDROGEOLÓGICO

<table><tr> <th>Capa No.</th> <th>RÉSISTIV. (Ohm-m)</th> <th>ESPESOR (Metros)</th> <th>PROFUND. (Metros)</th> <th>CORRELACIÓN HIDROGEOLÓGICA</th> </tr></table>

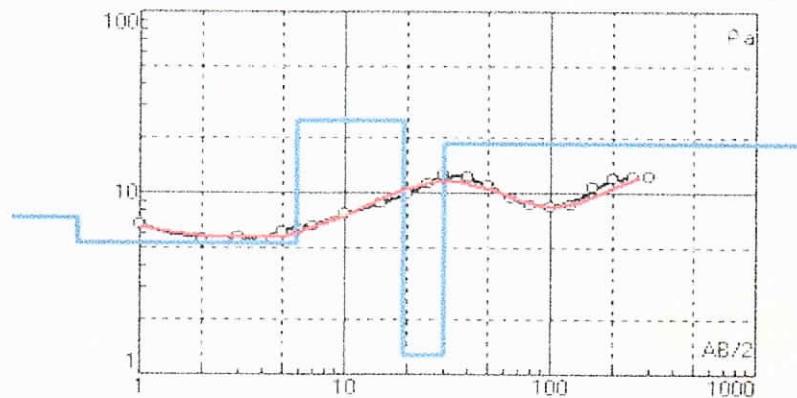
MODELO HIDROGEOLOGICO

Capa No.	RESISTIV. (Ohm-m)	ESPESOR (Metros)	PROFUND. (Metros)	CORRELACION HIDROGEOLOGICA
1	7.40	0.4	0.4	Sedimentos Limos Arcillas Suelo Vegetal y de Cultivo
2	0.20	5.3	5.9	Sedimentos Limos Arcillas Suelo Vegetal y de Cultivo
3	25.0	1.0	10.0	Sedimentos Limos Arcillas Suelo Vegetal y de Cultivo
4	1.20	0.1	10.0	Sedimentos con agua salada
5	10.0	-	-	Sedimentos de Arcillas con agua dulce o arenas con agua dulce a débilmente dulce
