RESOLUCIÓN N° 0296 DE 2019  
(08 FEB 2019)

**"POR LA CUAL SE OTORGA PERMISO DE PROSPECCIÓN Y EXPLORACIÓN DE AGUAS SUBTERRÁNEAS PARA LA CONSTRUCCIÓN DE UN POZO PROFUNDO EN PREDIO DENOMINADO LOS PROBLEMAS, JURISDICCIÓN DEL MUNICIPIO DE ALBANIA, LA GUAJIRA, A FAVOR DEL MUNICIPIO DE ALBANIA Y SE DICTAN OTRAS DISPOSICIONES".**

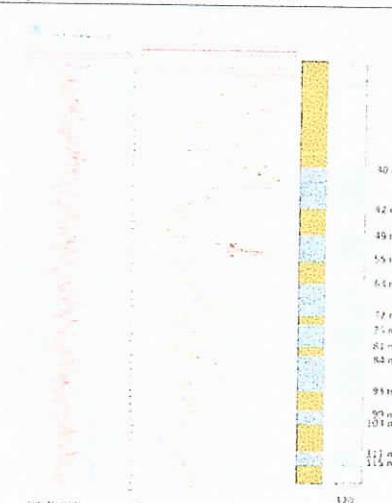
1-Informes de perforación SAN NICOLAS	
<b>REGISTRO ELÉCTRICO Y DISEÑO</b>

<b>PRUEBA DE BOMBEO</b>	<p>Profundidad: 120 metros</p> <p>Diámetro: 6 pulgadas de PVC RDE-21</p> <p>Bomba: Sumergible de 5 HP</p> <p>Caudal: 4.05 lps</p> <p>Nivel Estático: 36,30 metros (boca de pozo)</p> <p>Tubería de Impulsión: En PVC de 2 pulgadas</p>
	<p><b>GRÁFICA DE LA PRUEBA DE BOMBEO - PZ No. 1 FINCA SAN NICOLAS - PORCIOZA - ALBANIA</b></p>
