AUTO No. **062** DE 2019
(25 de enero)

“POR EL CUAL SE ORDENA LA APERTURA DE UNA INVESTIGACION AMBIENTAL”

Que CORPOGUAJIRA por medio de la Resolución No. 0468 del 12 de abril de 2012, aprobó a la empresa CARBONES DEL CERREJON LIMITED – CERREJON, - el Plan de Saneamiento y Manejo de Vertimientos (PSMV) para los proyectos de Reasentamiento de las comunidades de Roche, Patilla – Chancleta y Las Casitas, ubicados en el municipio de Barrancas, Departamento de La Guajira.

Que mediante Informe de Seguimiento Ambiental a la Resolución No. 0468 del 12 de abril de 2012, radicado bajo el Rad: INT- 6750 fechado el 11/12/2018, rendido por el Profesional Especializado del Grupo de Seguimiento Ambiental de la Subdirección de Autoridad Ambiental de esta Corporación, describió los hallazgos siguientes:

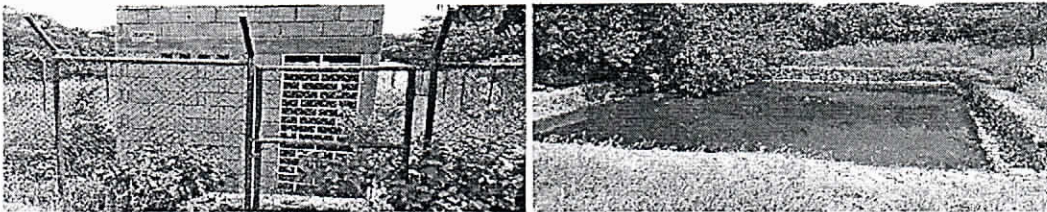
Fotografías No 1 - 2. Planta de tratamiento de aguas residuales del reasentamiento de la comunidad de Roche, área enmontada con maleza, el sistema no está operando, las aguas residuales son colectadas y vertidas al sistema de tratamiento del municipio de barrancas.

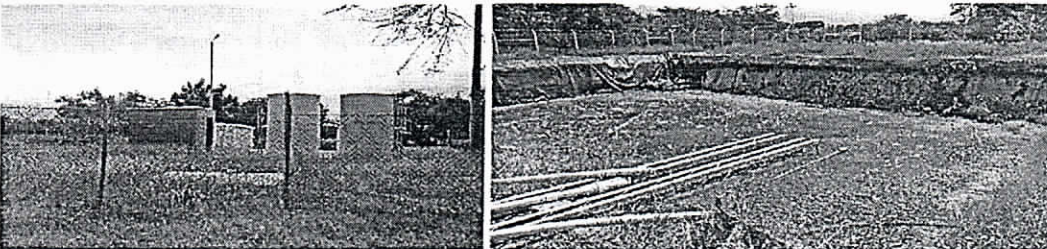
Con respecto a la información presentada por parte de la empresa CERREJON a CORPOGUAJIRA mediante oficio radicado ENT-1090 del 02 de marzo de 2018, sobre el incendio en las plantas de tratamiento de aguas residuales de las comunidades de Roche, Patilla – Chancleta y Las casitas, reasentadas en Barrancas, hasta la fecha de la visita de seguimiento 20 de noviembre de 2018, se evidenció la recuperación de la cobertura vegetal, sin embargo, la PTAR no se encuentra funcionando impidiendo establecer los daños que pudo sufrir la infraestructura durante el incendio.

Fotografías No 3 - 4. PTAR del reasentamiento de las comunidades de Patilla y Chancleta. Actualmente, el sistema no recibe aguas residuales, se observa cobertura vegetal en el área donde se provocó el incendio.

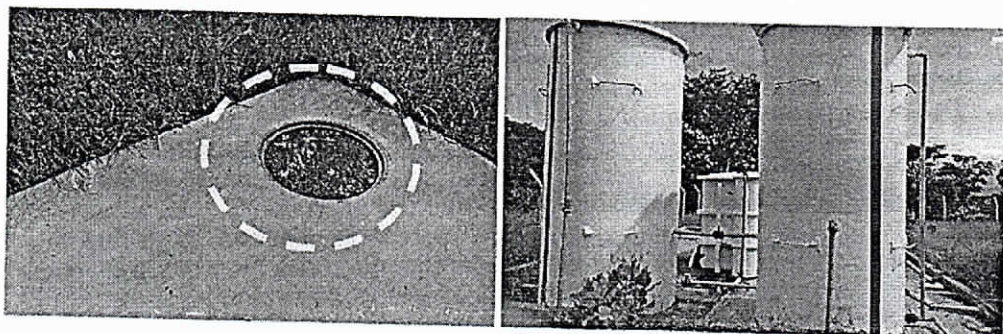
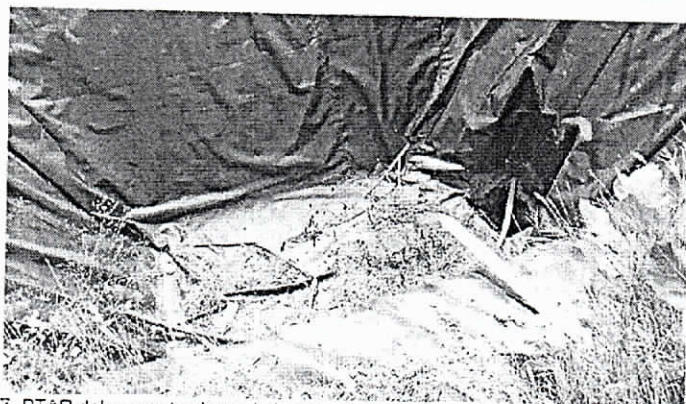
Por otro lado, las aguas residuales del reasentamiento de Las Casitas, son colectadas en una cisterna subterránea, en donde son retiradas y dispuestas en el sistema de tratamiento de aguas residuales del municipio de Barrancas, no obstante; en los últimos seguimientos se ha evidenciado que la alberca tipo cisterna permanece sin tapa y llena de agua residual, generando riesgo para personas y animales que puedan ingresar a dicho sistema. En la visita realizada el 20 de noviembre, la alberca de acopio estaba llena a punto de rebosarse y con muchos gusanos dentro de ella, al parecer por animales en descomposición.

Fotografías No 5 - 7. PTAR del reasentamiento de la comunidad de Las Casitas, el agua residual es colectada en una alberca y transportada al sistema de tratamiento de aguas residuales del municipio de barrancas, el sistema no esta operando.

- En el reasentamiento de las Casitas, se evidenciaron vestigios de rebose de las aguas residuales almacenadas en una alberca sin tapa; donde se receptionan las aguas residuales de dicho reasentamiento, las cuales son retiradas y dispuestas en el sistema de tratamiento de aguas residuales del municipio de Barrancas. Así mismo, el agua residual almacenada en dicha alberca se encuentra a punto de rebozar y llena de gusanos al parecer por animales en descomposición que caen debido a que no tiene tapa y no logran salir.

- Vertimiento de aguas residuales domésticas al suelo, desde el sistema de tratamiento de aguas residuales del reasentamiento de Las Casitas generando contaminación de suelos y cuerpos de agua existentes en la zona y ambiente propicios para generación de vectores de enfermedades que ponen en riesgo la salud de los habitantes de dicho reasentamiento.

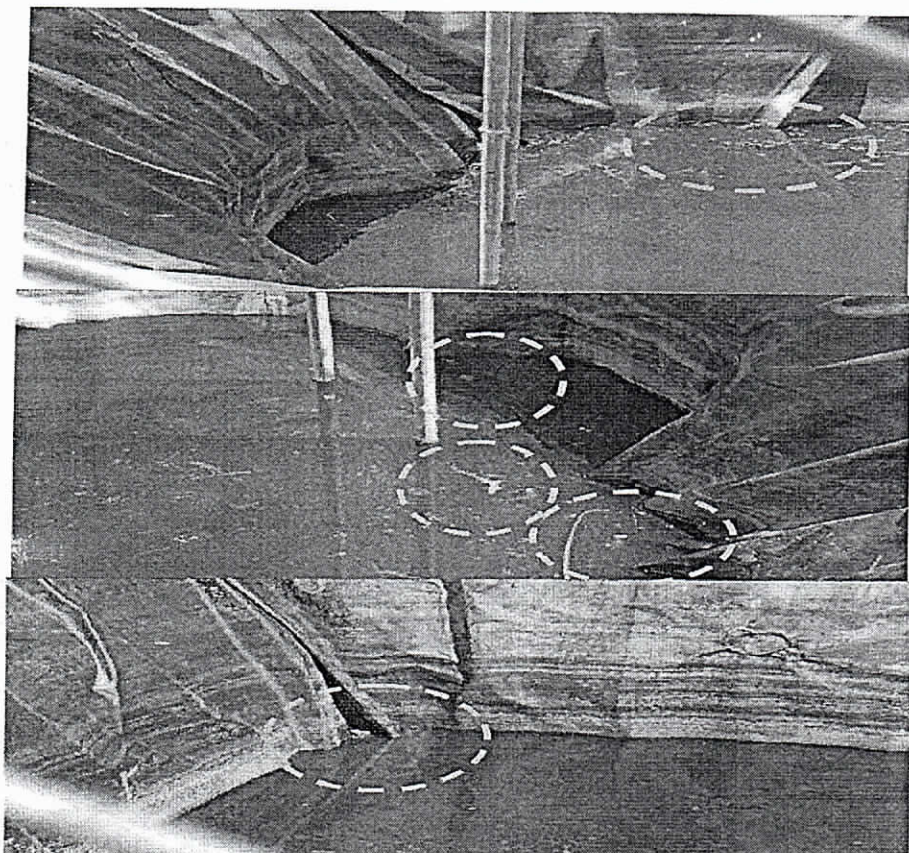
Se reitera que las lagunas colectoras de aguas de los sistemas de tratamientos de los reasentamientos de Roche, Patilla, Chancleta y Las casitas, se han convertido en trampas mortales para animales silvestres que habitan en los alrededores de dichos reasentamientos, debido a la profundidad y el material impermeable, que no facilita la salida de los animales silvestres.

Se presentan antecedentes fotográficos de seguimientos anteriores a los sistemas de tratamientos de los reasentamientos de Roche, Patilla, Chancleta y Las casitas, en donde se evidencia que se han convertido en trampas mortales para animales silvestres que habitan en los alrededores de dichos reasentamientos, debido a la profundidad y el material impermeable, que no facilita la salida de los animales silvestres.

Fotografías de fecha 26/05/2017. Planta de tratamiento de aguas residuales del reasentamiento de la comunidad de Roche, se evidenciaron animales vivos y muertos dentro de dicho sistema de tratamiento.

- Se reitera la condición de trampas mortales para animales silvestres de las lagunas de los sistemas de tratamiento de los reasentamientos de Roche, Patilla, Chancleta y Las Casitas, debido a la profundidad superior a 3 metros y el material impermeable liso que las recubre, imposibilitando a los animales salir por sus propios medios.

- Se reitera la recomendación a la Subdirección de Autoridad Ambiental, que persiste la condición de las lagunas que recepcionan las aguas residuales en los sistemas de tratamiento de los reasentamientos de Roche, Patilla, Chacleta y las casitas, como trampas mortales para animales silvestres de la zona, debido que a la profundidad de dicha laguna de recepción es superior a tres metros y el material liso que impide la filtración de las aguas al suelo, estos no pueden salir por sus propios medios y mueren ahogados o por el calentamiento del material.

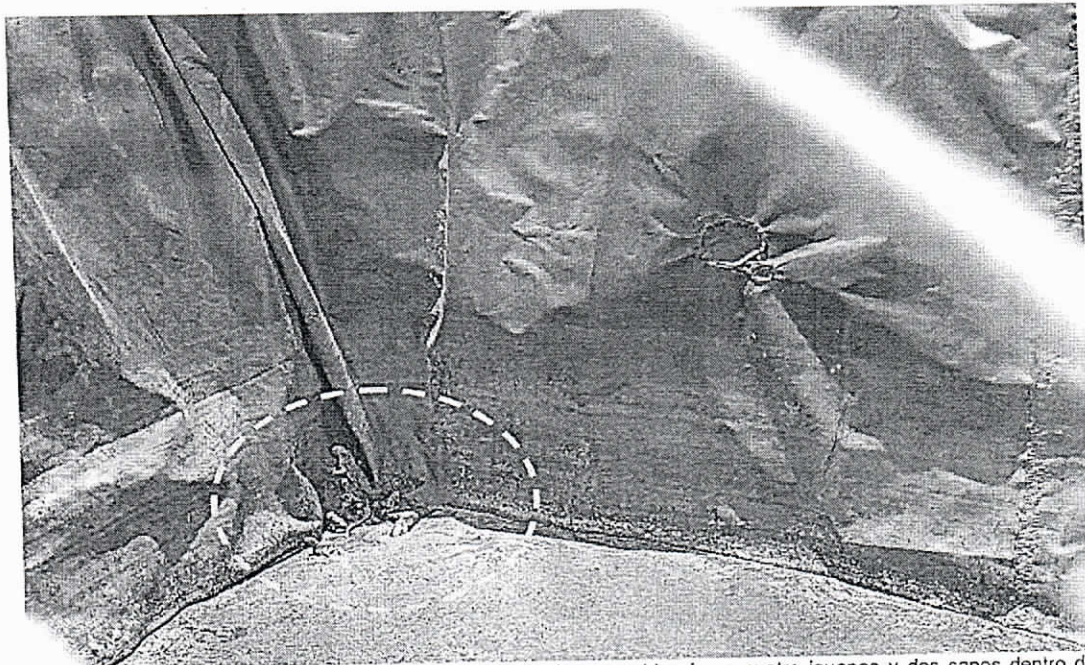
Fotografías de fecha 05/10/2017. Reasentamiento de Roche, se evidenciaron cuatro iguanas y dos sapos dentro del sistema de tratamiento de aguas residuales, que no podían salir.
