**AUTO No. 341 DE 2019
(04 de abril)**

“POR EL CUAL SE ORDENA LA APERTURA DE UNA INVESTIGACIÓN AMBIENTAL”

Mediante Resolución No. 01831 del 06 de agosto de 2010, CORPOGUAJIRA aprobó el Plan de Manejo Ambiental, clausura, cierre y restauración del botadero a cielo abierto del Municipio de Uribia, La Guajira.

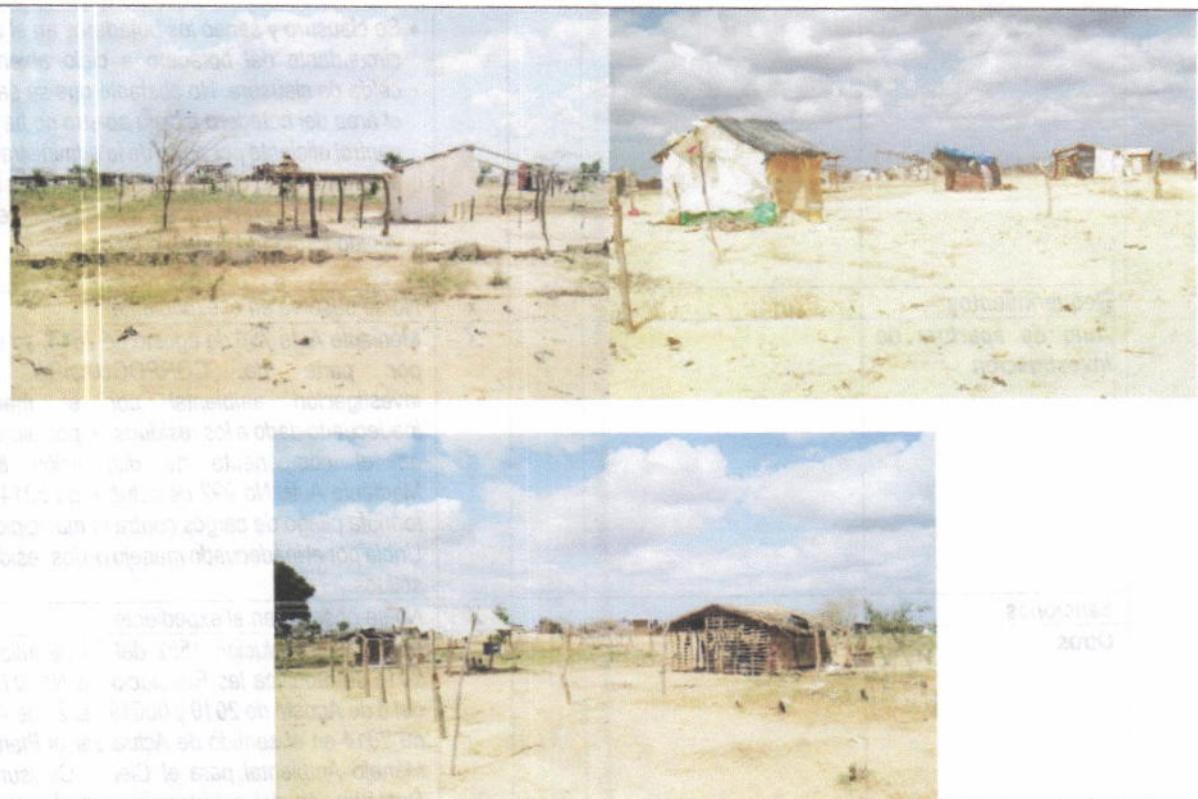
Actualmente la celda de disposición se encuentra clausurada con su respectiva cobertura de material terreo y estable, sin embargo, durante la visita de seguimiento se observó el asentamiento de una comunidad compuesta por niños, adultos y ancianos la cual construyó viviendas desde hace varios meses. Las siguientes imágenes evidencian la nueva problemática:

Foto No 1, 2 y 3. Fecha: 12 de diciembre de 2018. Botadero a cielo abierto clausurado de Uribe. Asentamiento de comunidades

Esta situación se considera preocupante debido a que vivir en cercanía a un relleno sanitario puede generar riesgos asociados a enfermedades como el asma, la incidencia de leucemia y cáncer en distintos órganos del cuerpo como vejiga, pulmón y riñón, estómago, entre otros. Los fetos y niños recién nacidos son los más vulnerables presentando anomalías congénitas y riesgo de malformaciones, señala la literatura consultada al respecto.

Es de reiterar que no se observó el cerramiento del área de la celda para realizar la restauración en material vegetal que se planteó en el proyecto de clausura del botadero. Además, el municipio manifestó en la visita de seguimiento del mes de julio que adelantaría la empradización y siembra de especies vegetales a la celda, lo cual no se ha efectuado.

- Aunque actualmente la celda de disposición de residuos se encuentra clausurada, sobre esta área habita una comunidad la cual desconoce los riesgos a los cuales se expone, siendo los niños los más afectados debido a las enfermedades que pueden adquirir si se prolonga esta situación.

- Dado la presencia de niños, adulto y madres gestantes habitando sobre la celdas de residuos sólidos clausuras en el municipio de Uribia, sugerimos informar a las autoridades competentes como Instituto Colombiano de Bienestar Familiar (ICBF), la Defensoría del pueblo y la Procuraduría, entre otros, sobre el estado y uso actual que reciben las celdas clausuradas de residuos en el municipio de Uribia, por parte de comunidades asentadas en esta área teniendo en cuenta los riesgos descritos en el presente informe.

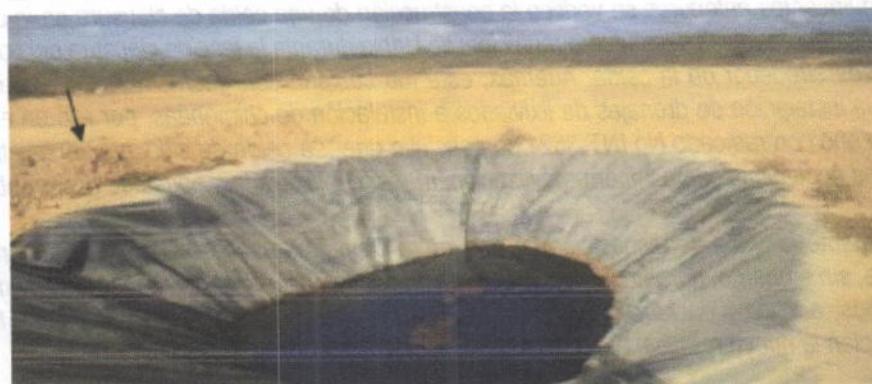
El sistema de manejo de lixiviados el cual consiste en una laguna debidamente impermeabilizada fue construido con el propósito de evitar la filtración de estos al suelo. La siguiente imagen evidencia el estado de la laguna en el año 2017:

Foto No 4. Fecha: 20 de enero de 2017. Laguna de lixiviados. (Uribe)

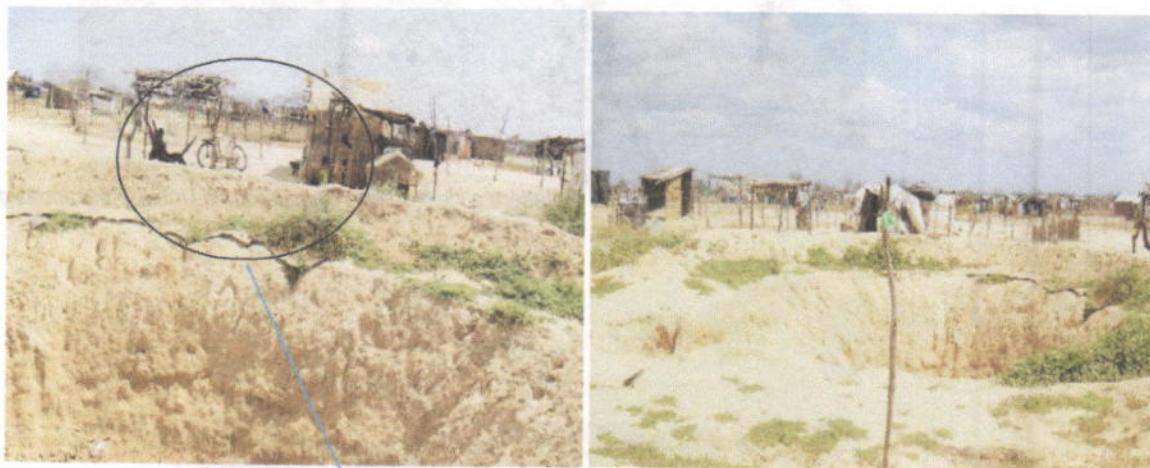
Durante la visita realizada en el mes de julio de 2018 se evidenció el robo de la geomembrana de la laguna de lixiviados. A partir de entonces y hasta la fecha de la visita de seguimiento realizada el 12 de diciembre de 2018, no se han realizado correcciones para impermeabilizarla y recuperar su estado original. Aunque la tasa de generación de lixiviados es baja y el déficit hídrico es muy alto en Uribia. La ausencia de la geomembrana en la laguna de lixiviados genera impactos negativos debido a la infiltración de estos directamente al suelo. A continuación, se observa el estado actual de la laguna:

Foto No 5 y 6. Fecha: 12 de diciembre de 2018. Laguna de lixiviados. (Uribia)

Se cumplió con la construcción del sistema de manejo de lixiviados mas no con su conservación y mantenimiento.

- Debido al asentamiento de la comunidad sobre la celda, no es posible ubicar en su totalidad las chimeneas y verificar el estado actual de estas.
- La laguna de lixiviados continua sin la geomembrana de protección de su fondo, por lo cual los líquidos que se puedan generar caerían directamente al suelo.

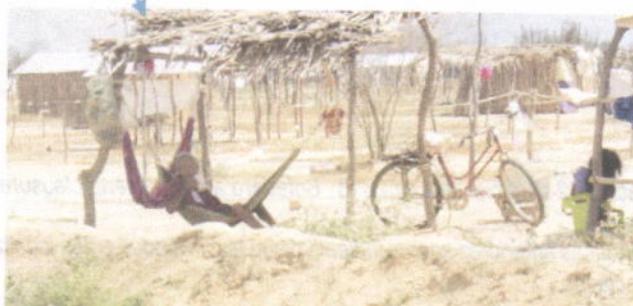
Foto No 5 (ampliada) .12 de diciembre de 2018. Laguna de lixiviados. (Uribia)

Como se puede observar en el recorte fotográfico ampliado de la fotografía No 5, existe viviendas construida al lado de la laguna de lixiviados, donde los ancianos y niños acostados en chinchorros, hacen su vida social según usos y costumbres de la etnia wayuu, sin importar la presencia o no estos líquidos, que si bien en estos momentos no se aprecian por la deficiencia hídrica y posible infiltración al suelo, en épocas de lluvias, seguramente se podrá observar y percibir sus olores.

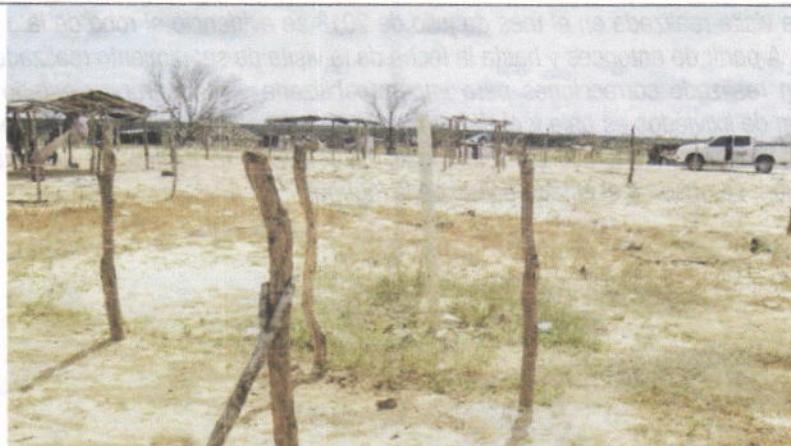
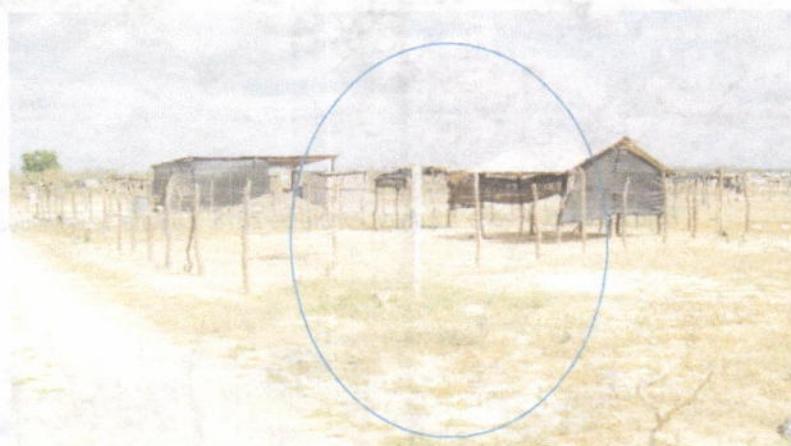
La celda cuenta con tres (3) chimeneas para la evacuación de los gases por viento, sin embargo, debido a la gran cantidad de viviendas construidas no fue posible ubicarlas en su totalidad. Se considera que tanto los líquidos como los gases que genera la descomposición de residuos pueden afectar la salud de las poblaciones de los alrededores, induciendo enfermedades como leucemia y cáncer de vejiga. Además, la acumulación de metano, que forma una mezcla explosiva con el oxígeno provoca incendios accidentales en los rellenos sanitarios.

Foto No 7. Fecha: 12 de diciembre de 2018. Botadero a cielo abierto clausurado de Uribia. Chimeneas de gases.

Foto No 8. Fecha: 12 de diciembre de 2018. Botadero a cielo abierto clausurado de Uribia. Chimeneas de gases.

Las imágenes fotográficas anteriores son un indicativo que las viviendas están localizadas encima de la celda clausurada con los riesgos ya enunciados.

Se cumplió con la construcción de las chimeneas de gases más no con su conservación y mantenimiento.

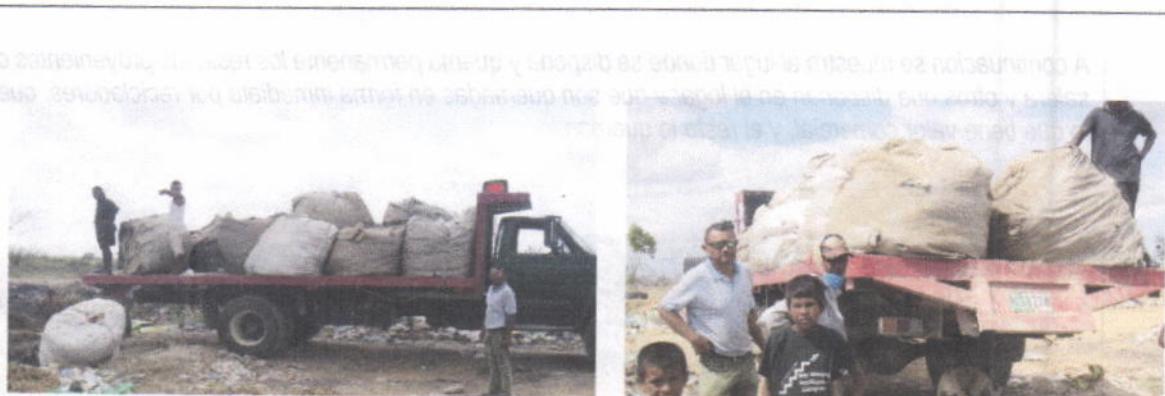
En lo que corresponde a la presencia de vehículos con residuos en la excavación o fosa existente se encontró un vehículo tipo planchón de los que transporta sal en Manaure y Uribia descargando residuos en esta. En virtud a lo anterior en ejercicio de Autoridad se solicitó a los infractores detener la descarga de residuos y se solicitó información de la procedencia de los mismos. Sobre esto el conductor solo informó que venía de una planta de sal de Uribia (cuatro vías), pero no quiso dar mayor información. Si bien se suspendió la actividad y el conductor se fue con la carga, no se pudo detener al infractor, pues se solicitó a través del Subdirector de gestión de apoyo de la Policía, esta nunca apareció en escena, y por ende, no se pudo ni detener, ni tener mayor información de la empresa de sal dueña de los residuos.

La placa del vehículo es de color verde blanco, es decir de los vehículos internados, su número es R 11218 - Riohacha.

Foto No 9 y 10. Vehículo y su conductor transportando y disponiendo residuos en lugar no autorizado en Uribia. 12 de diciembre de 2018.

- Iniciar, si es procedente, una investigación contra los propietarios del vehículo plenamente identificado cuya información debe reposar en el tránsito de Riohacha, el cual transporta y dispone residuos en forma ilegal y clandestina en lugares no autorizados, provenientes de empresas empacadoras de sal ubicadas en Uribia.

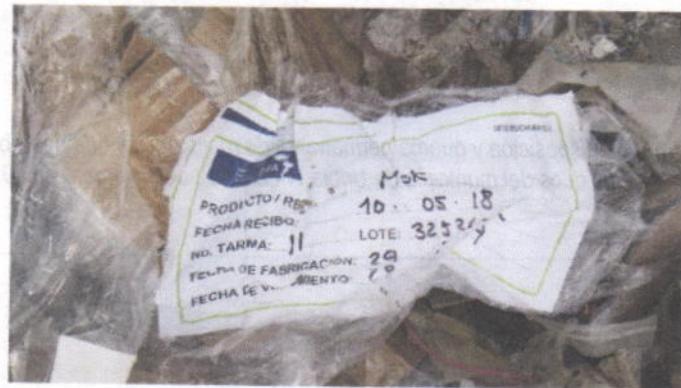
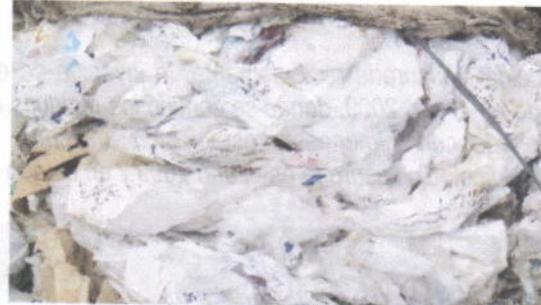
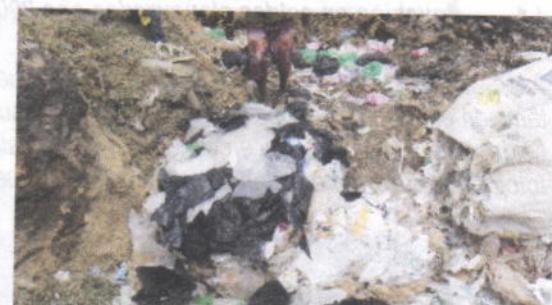
En las imágenes fotográficas siguientes se muestran las evidencias del tipo de residuos que transportaba el vehículo antes mencionado, los cuales están compuestos de plásticos y embalaje de productos usados en el tratamiento de la sal.

Foto No 11, 12 y 13. Residuos de empresa empacadora de sal de Uribia dispuesto inadecuadamente en el lugar donde operaba la estación de transferencia de residuos y al lado de la celda clausurada.

Si bien no se pudo detectar la empresa que contrata vehículos para que la disposición clandestina de sus residuos, si es posible iniciar una investigación contra persona indeterminada propietaria del vehículo plenamente identificado cuya información debe reposar en el tránsito de Riohacha.

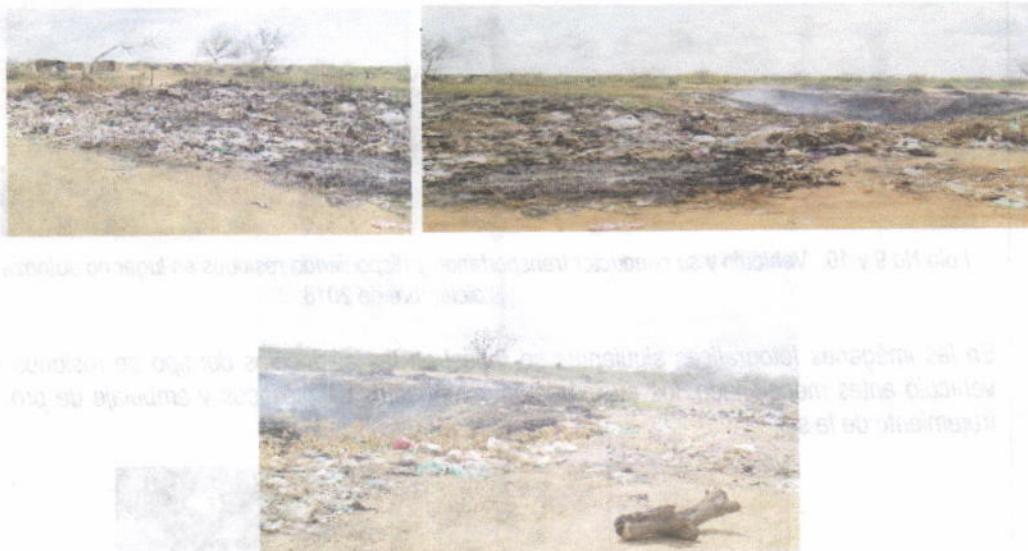
Como la estación de transferencia estaba localizada al lado de la celda clausurada, actualmente invadida con asentamientos humanos donde conviven desde recién nacidos hasta ancianos, estos están expuestos a los humos y gases producto de la quema permanente de residuos que se hace en el lugar con alto contenido de plásticos y PVC, que como es sabido puede generar Dioxinas y Furanos, productos estos percusores de cáncer y de otros efectos directos potenciales como es el acné clórico y manchas oscuras, así como alteraciones funcionales hepáticas, cuando se expone brevemente a altas concentraciones de dioxinas.

A continuación se muestra el lugar donde se dispone y quema permanente los residuos provenientes de empresa salera y otros que disponen en el lugar y que son quemadas en forma inmediata por recicladores, que recuperan lo que tiene valor comercial, y el resto lo queman.

Foto No 14, 15 y 16. Lugar de disposición y quema permanente de residuos. Donde operaba la estación de trasferencia de residuos del municipio de Uribia. Fecha. 12 de diciembre de 2018.

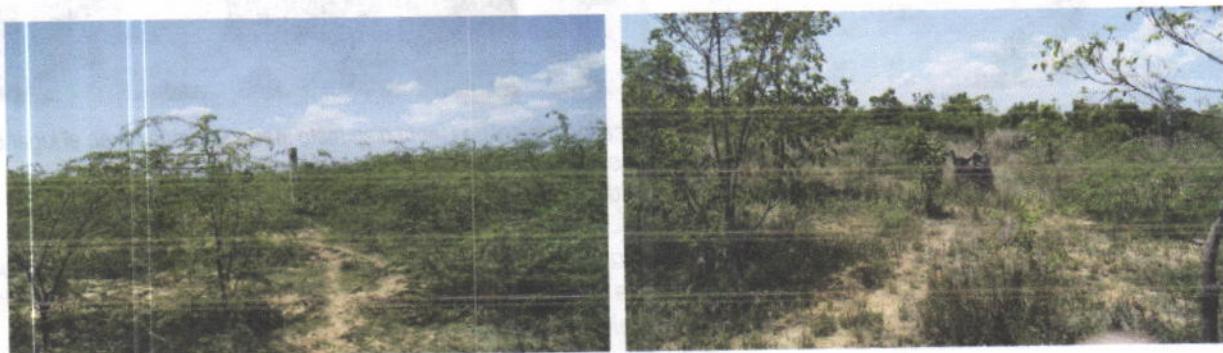
Además de la invasión con viviendas en la actual celda clausurada recientemente, la invasión se efectuó también en áreas aledañas y en el botadero clausurado en el año 2009, donde se confinó los residuos en una celda, se hizo cerramiento en concreto y malla eslabonada, con chimeneas y restauración ambiental. En las fotografías que se presentan a continuación se muestra la celda clausurada en el año 2009 y en estado actual.

Foto No 17 y 18. Botadero clausurado Uribia año 2009. Seguimiento a septiembre 6 de 2011. Se aprecia al fondo el portón de acceso (foto 19) y chimeneas construidas (foto 20). En ambas el desarrollo de la vegetación de la restauración.

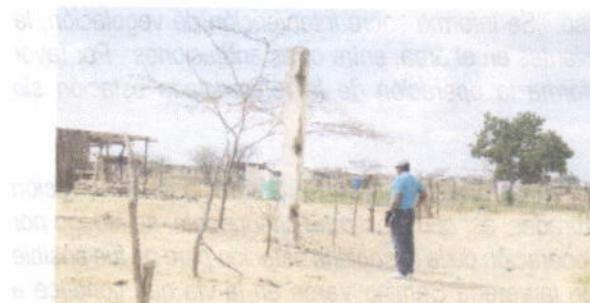
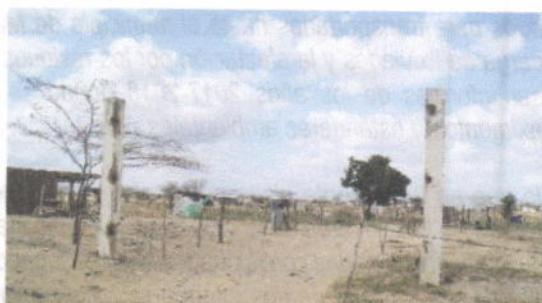
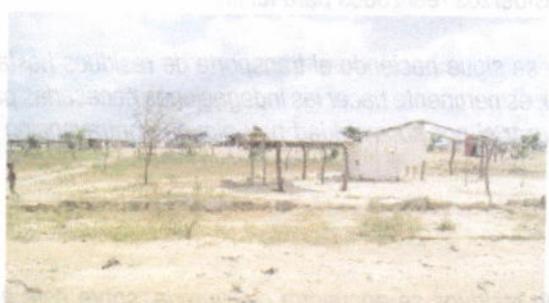
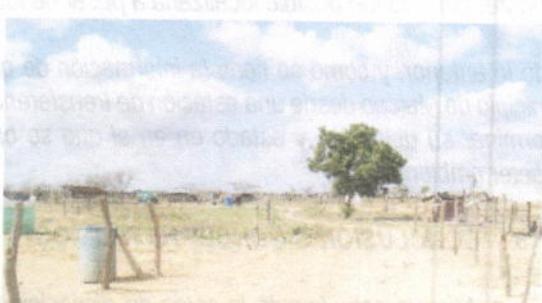
Fotos No 19, 20, 21 y 22. Botadero clausurado año 2009. Se aprecia portón de acceso, cimiento del cerramiento y vestigio de algunos árboles de la restauración ambiental. Actualmente todo cubierto de viviendas producto de la invasión de personas, la mayoría de origen venezolano.

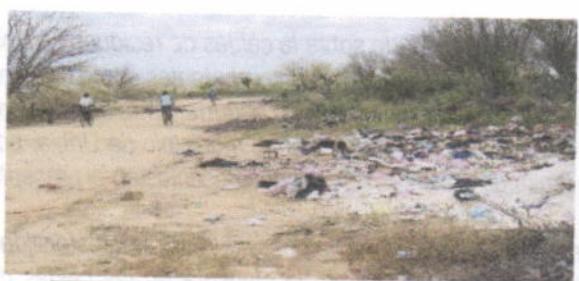
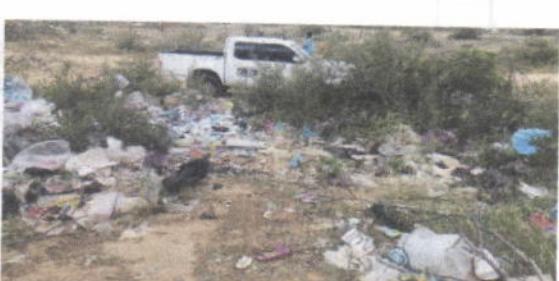
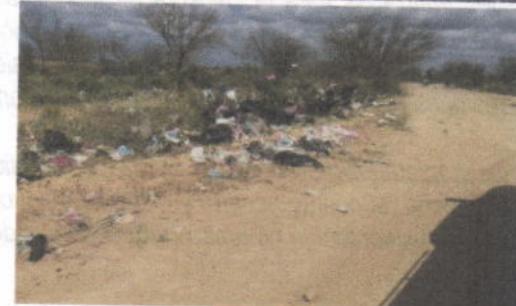
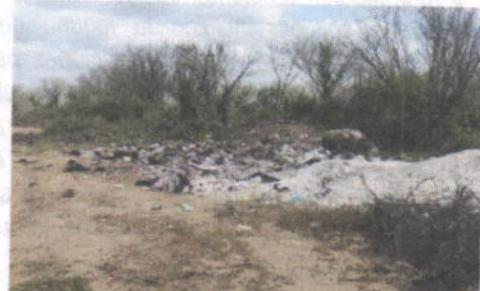
Se observó botaderos satelitales, en la vía de acceso que desde la carretera conduce a las celdas clausuradas. En este tramo hay acumulación y dispersión de residuos en su mayoría de carácter domésticos lo que convierte el sector en un estado deplorable de contaminación paisajística y probablemente de afectación del suelo. En las imágenes fotográficas siguientes se aprecia la situación antes descrita.

Foto No 25, 26, 27 y 28. Fecha: 12 de diciembre de 2018. Botadero a cielo abierto clausurado de Unibia. Puntos críticos en vía de acceso.

- Por parte de la administración no se ha ejecutado el control necesario para mantener el área circundante libre de residuos pues se observaron varios puntos críticos en la vía de acceso.
