AUTO No. **0358** DE 2019  
( 10 DE ABRIL )

**"POR LA CUAL SE ORDENA LA APERTURA DE UNA INVESTIGACIÓN AMBIENTAL"**

Que mediante el informe de Visita de Seguimiento con el Radicado Interno N° INT – 5885 de fecha 02 de noviembre de 2018, presentado por el Grupo de seguimiento Ambiental, en donde manifiestan lo siguiente:

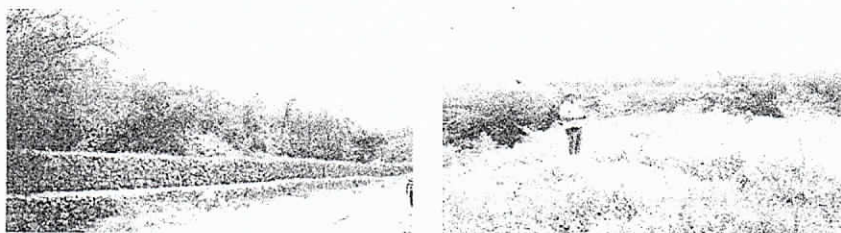
Foto 3 y 4. Septiembre 27 de 2017. Relleno sanitario de Albania. Celda clausurada.

Del seguimiento efectuado al relleno sanitario las celdas se observan estable (ver secuencia fotográfica anterior) y una excelente cobertura vegetal que contribuye a minimizar procesos erosivos, no obstante, no se ha presentado un reporte del nivel de compactación de los residuos que se ha logrado en las celdas, ni un estudio o análisis de la estabilidad de las mismas.

En informes anteriores se ha anotado que se reforzó el talud de la celda con un gavión en su base (ver fotografías No 1, 3 y 5)

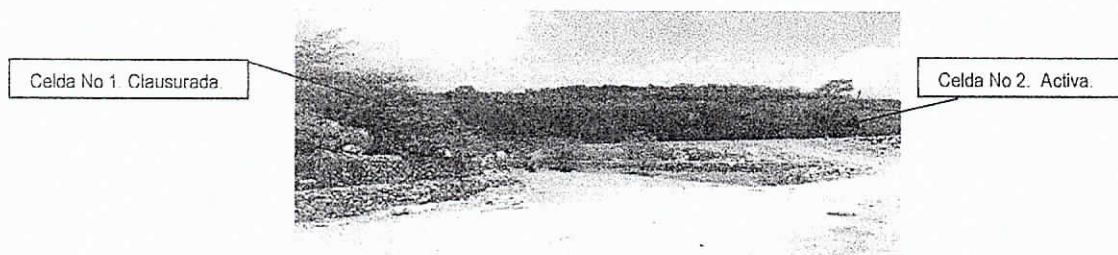
Foto No 9. Junio 13 de 2018. Relleno sanitario de Albania. Celda clausurada y celda activa

No obstante, lo anterior, es de anotar que la nueva celda construida ha contado con sistema de impermeabilización, manejo de lixiviados, cobertura, manejo de plagas y vectores y una o berma protectora en roca para su estabilización.

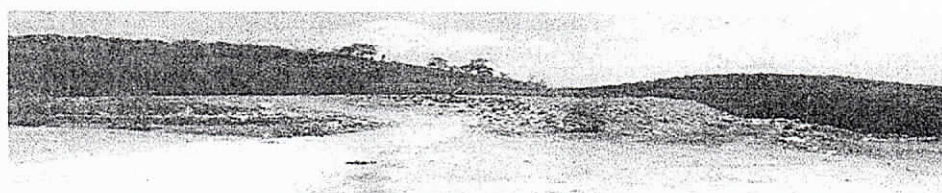
La celda No 2 activa lleva aproximadamente unos 5 a 6 metros de altura y su vida útil está pronto a terminar.

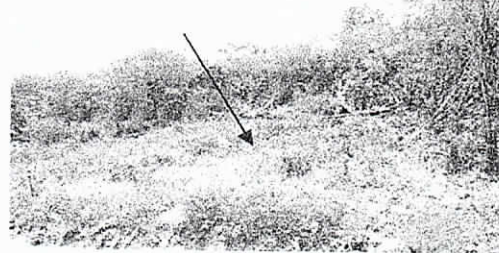
Foto No 12 y 13. Junio 13 de 2018. Relleno sanitario de Albania. Área destinada para la construcción tercera celda.

No se ha informado de las obras a desarrollar por escrito por parte de la administración municipal. No obstante al momento de la presenta visita se nos indicó que en virtud de que la celda activa está por terminar la vida útil, se procederá a la construcción de la celda subsiguiente al lado de la celda No 1 y 2, en la parte alta de la loma.

El área destinada para la celda está contemplada en los diseños. Se recomendó al operador la continuidad de los canales perimetrales, el adecuado retiro de la vegetación y en general la implementación de las medidas ambientales contempladas en el PMA y la necesidad de informar a la Corporación el desarrollo de las obras.

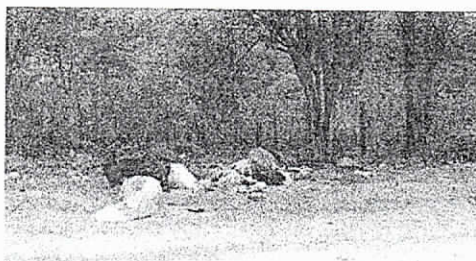
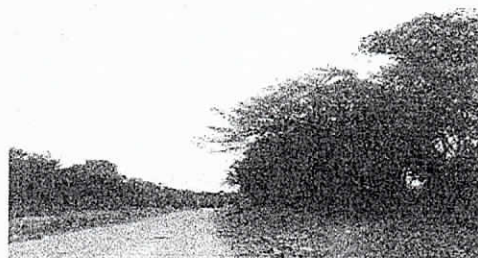
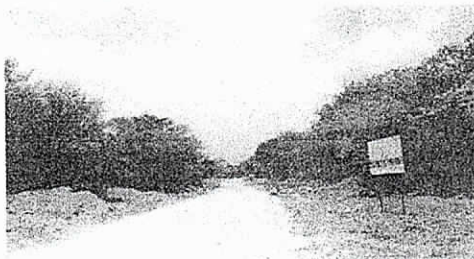
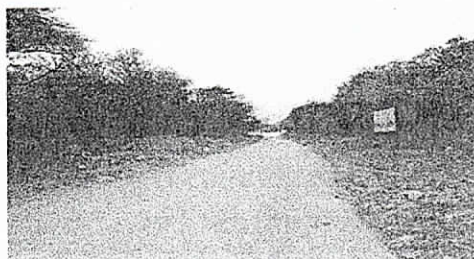
Fotos No 14, 15, 16 y 17. Botaderos satélites carretera nacional que conduce al relleno sanitario.

En forma reiterativa en cada uno de los informes de seguimiento se ha venido informando en los últimos cuatro años sobre la existencia de unos botaderos o puntos críticos localizados en el tramo de la carretera nacional (sin pavimentar) que conduce a Maicao pasando por el relleno sanitario. Estos botaderos se observa principalmente escombros, basuras y en particular los sedimentos productos del lavado de equipos y maquinarias en estaciones de servicio, y/o lavaderos de vehículos tanto de la cabecera municipal de Albania como del corregimiento de Cuestecitas.

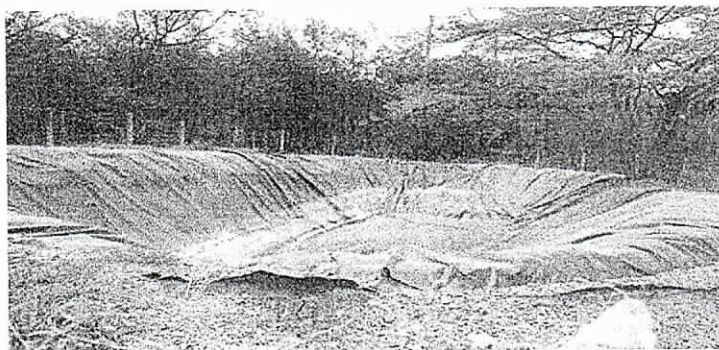
La **tercera laguna de lixiviados** autorizada mediante la Resolución No 1563 de 2012 se construyó en el sitio definido en el diseño en el costado norte del relleno. En anteriores seguimientos se observaba su funcionamiento adecuado con presencia de lixiviados proveniente de la celda No 1. No obstante, en los últimos seguimientos esta laguna se ha observado completamente seca y sin presencia de lixiviados.

Foto No 24. Laguna de lixiviado No 3, completamente seca sin presencia de lixiviados.

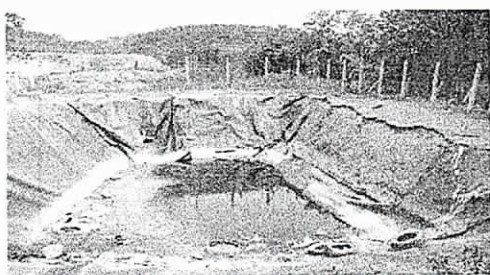
En los actuales momentos los lixiviados se encuentran por debajo del nivel de la geomembrana que fue sustraída o robada del lugar.

Foto No 25 y 26. Laguna de lixiviado No 4 con lixiviados pero deteriorada.

La laguna No 4 presenta deterioro y un alto riesgo de contaminación del suelo y posiblemente de aguas subterráneas por infiltración al estar dañada la geomembrana.

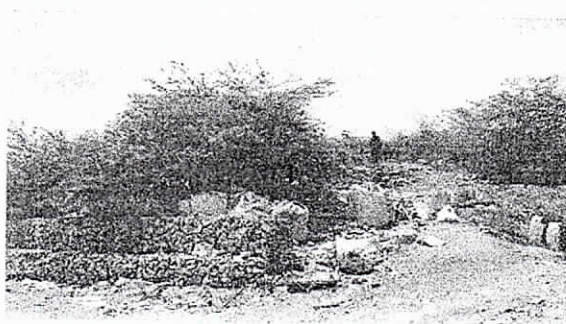
Si bien no se ha iniciado actividades de cobertura vegetal sobre las celdas, la regeneración natural dada en ellas ha sido muy buena, de tal forma que además del nacimiento de especies rastreras como pastos, también se evidencia el crecimiento de especies nativas como trupillo y espinito.

Fotos No 33. Cobertura en celda No 1.

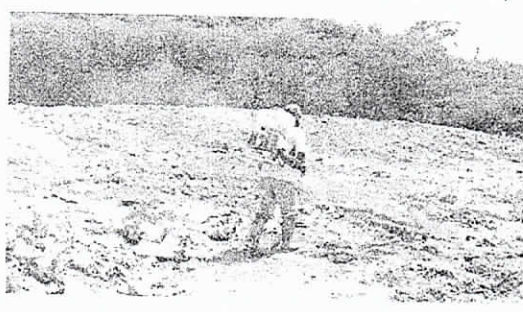
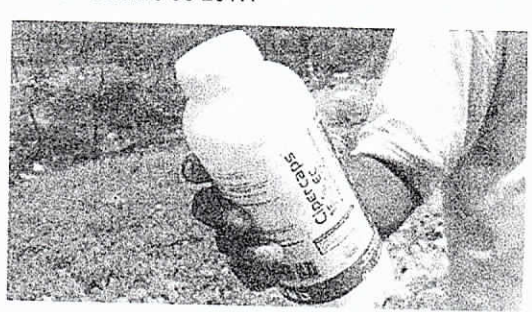
Fotos No 37 y 38. Fumigaciones de control de vectores.

Si bien la medida indica que se debe hacer con productos acordes a la legislación es una medida de amplia interpretación pues mientras un producto no esté vedado para su uso, es legal su utilización.

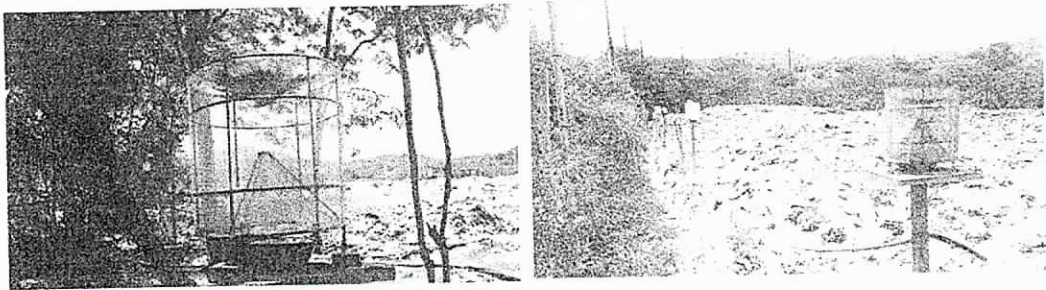
A continuación, se presenta la implementación de control de moscas con trampas en el año 2017. En la presente visita no se observó la continuidad de esta actividad

Fotos No 39 y 40. Control de moscas con trampas.

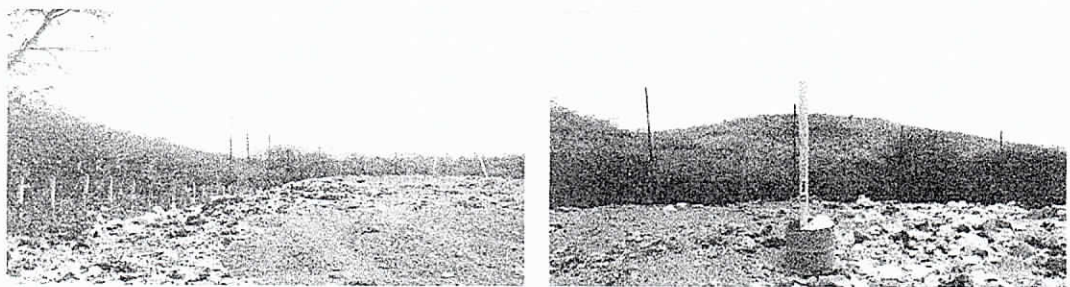
El cubrimiento de los residuos se hace con un bulldozer D6C aproximadamente cada dos días. Al momento de la visita se observó un buen nivel de cubrimiento de los residuos. No obstante, se aprecia residuos sin cubrir de la disposición diaria y localizada al borde del talud.

<p>Fotos No 42 y 43. Cubrimiento de la celda activa y residuos sin cubrir al borde del talud.</p>	
Relleno sanitario de Albania. 13 de junio de 2018.

Se cumple con el cubrimiento de los residuos aun cuando este no se hace en forma diaria.

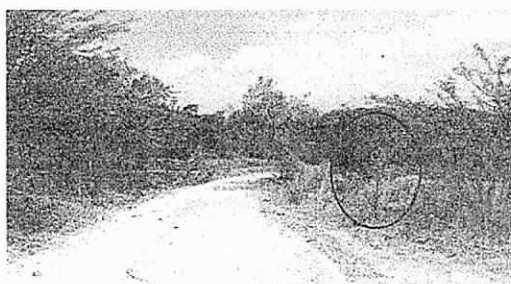
<b>ACCION 1</b>	Colocar señales preventivas, reglamentarias e informativas para evitar accidentes en el área de trabajo
-----------------	---

Hay evidencias donde hubo señalización en el relleno, pero en estas vallas no hay aviso alguno. Esta es acción es de carácter continuo y permanente.

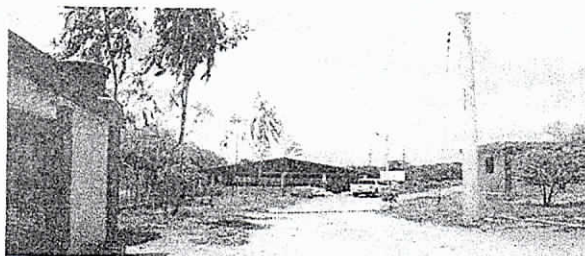
En el seguimiento se observó el desarrollo de actividades de reciclaje y aprovechamiento orgánico de residuos por lombricultura pero estas actividades se hacen de manera rudimentaria. Ver imágenes fotográficas.

Fotos No 48. Bodega de reciclaje y aprovechamiento. 13 de junio de 2018

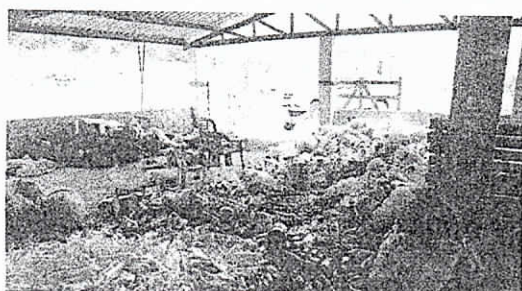
Fotos No 49 y 50. Separación y almacenamiento de residuos inorgánicos Bodega del Relleno sanitario de Albania. 13 de junio de 2018

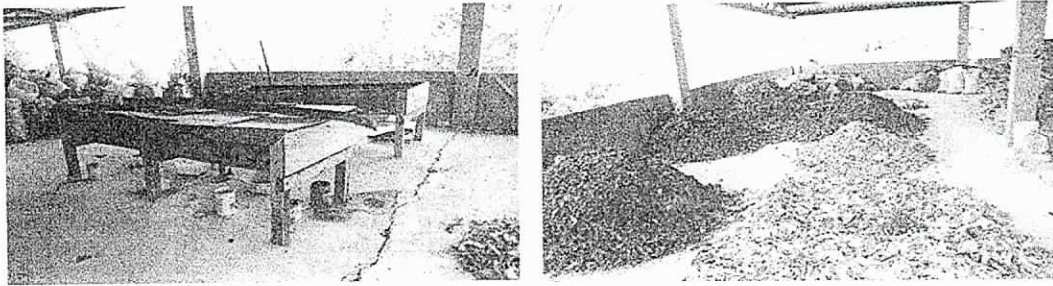
Fotos No 51 y 52. Camas de lombricultura y residuos orgánicos en proceso de secado residuos orgánicos.

En la cama de lombricultura se observa el drenaje o vertimiento de lixiviados, lo cual corrobora lo anotado en el sentido de que las actividades de aprovechamiento no se hacen en las condiciones técnicamente adecuadas.

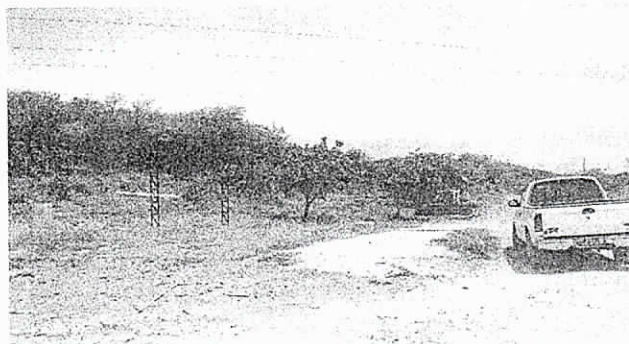
El relleno sanitario contó con báscula para el pesaje de los residuos. Actualmente solo existe la base de concreto donde estuvo instalada. En conclusión, no existe bascula de pesaje lo cual es contrario a las especificaciones establecidas por el Reglamento de Agua y Saneamiento básico –RAS

Fotos No 53. Base de bascula Relleno sanitario de Albania
