RESOLUCIÓN No. 1438 2019

“POR LA CUAL SE OTORGA UN PERMISO DE PROSPECCION Y EXPLORACION DE AGUAS SUBTERRANEAS, EN EL PREDIO DE LA COMUNIDAD INDIGENA PITURUMANA, JURISDICCION DEL MUNICIPIO DE ALBANIA – LA GUAJIRA, Y SE DICTAN OTRAS DISPOSICIONES”.

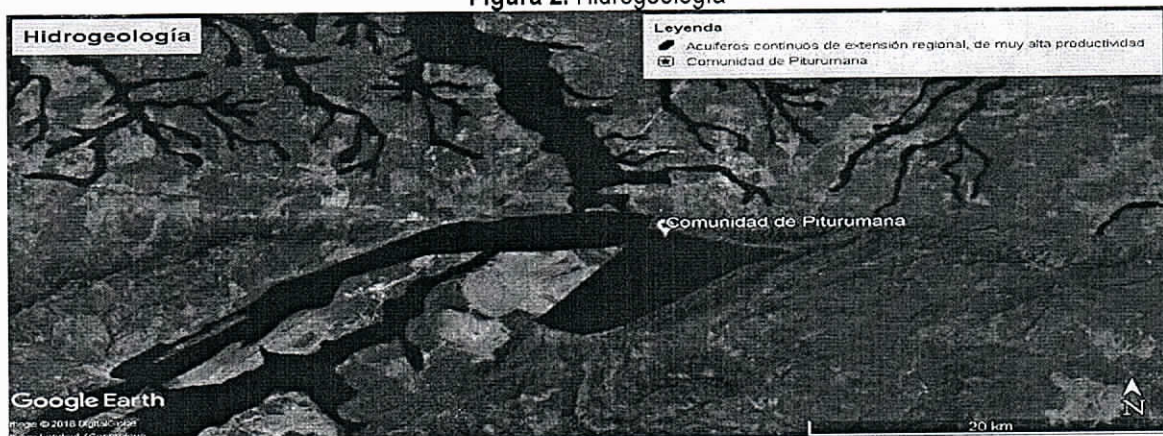
La zona estudiada en la comunidad de Piturumana, se caracteriza por la presencia de acuíferos continuos de extensión regional, de muy alta productividad, conformados por sedimentos cuaternarios no consolidados de ambiente fluvial. Acuíferos libres y confinados con aguas generalmente de buena calidad química (ver figura 3).

A 300 m aproximadamente del punto proyectado para la perforación del pozo en la comunidad de Piturumana hay un pozo abandonado, el mismo fue construido hace varios años por la alcaldía de Albania pero no ha sido entregado a la comunidad y a pesar de que cuenta con una planta de tratamiento, estación de bombeo y albercas de almacenamiento, no posee los equipos para captar el agua y otros aparatos necesarios para su correcto funcionamiento.

Figura 2. Hidrogeología

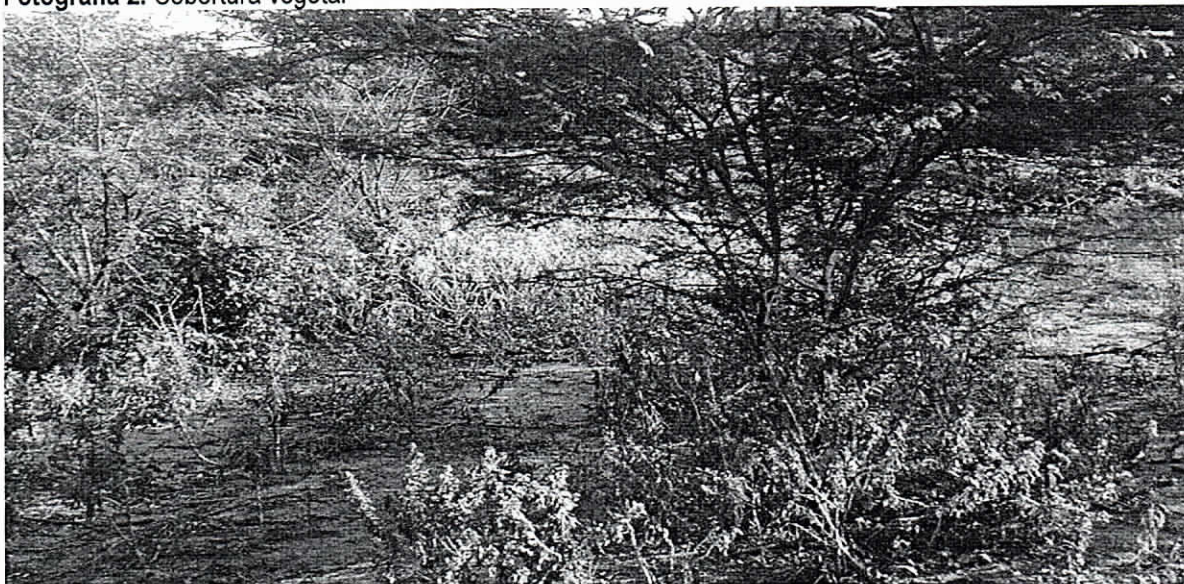
En los alrededores al punto donde se planea realizar el pozo, no se localiza actividad cercana diferente a las actividades cotidianas de la comunidad, en general la cobertura vegetal es escasa, de especies menores entre rastros, arbustos, cactus, árboles de poco tamaño como trupillo y cultivos de pan coger. (Ver Fotografía 2).

Fotografía 2. Cobertura vegetal
