AUTO No. **0887** DE 2018
(05 de julio)

“POR EL CUAL SE ORDENA LA APERTURA DE UNA INVESTIGACION AMBIENTAL”

Nombre del establecimiento o Proyecto	Explotación de material pétreo para construcción Cantera Majo. Concesión minera HJ6-08111 de 2006
Nombre Representante Legal	ANA CAROLINA ARIZA TOVAR
C.C.	49.608.479
Dirección:	K 2. Via Cuestecitas
Teléfono	4210408
Departamento	La Guajira
Municipio:	Barrancas

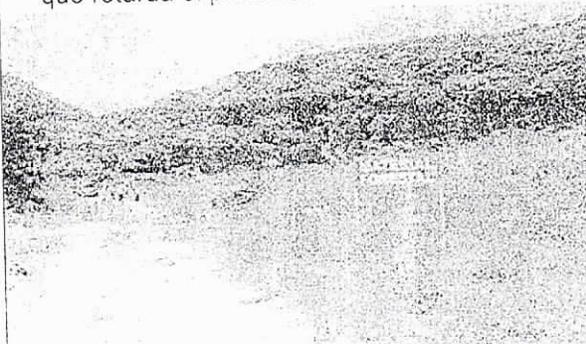
Durante la visita se pudo comprobar que en el área explotada tanto por AGREGOM como por LA MACUIRA, la cobertura vegetal no aprovechada es acopiada en sitios delimitados para este fin, definidos previamente dentro del esquema planeado de la explotación minera y con área suficiente, con lo cual se garantiza que este material cumpla con la función de conformación de micro hábitat como lo ordena la Resolución 1316 de 2013 y posibilita su biodegradación para que haga aportes de nutrientes al suelo para la fase de rehabilitación y restauración ambiental de las áreas intervenidas por la explotación minera, sin embargo es mezclado con material pétreo, en mayor proporción en el área operada por LA MACUIRA, lo que retarda el proceso.

Fotos 3 y 4: Acopio de material forestal. MINERA LA MILAGROSA – AGREGOM LTDA. 11 de mayo de 2017

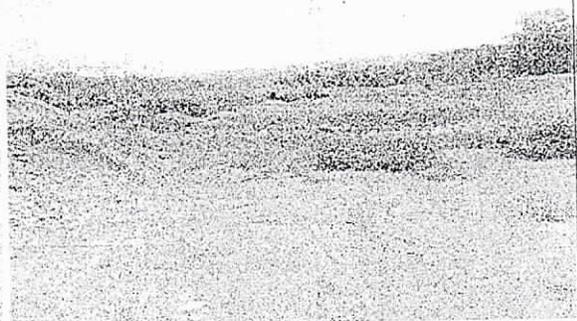
Fotos 5 y 6: Acopio de material forestal. MINERA LA MILAGROSA – LA MACUIRA. 11 de mayo de 2017.

Contemplar en todo el tiempo del aprovechamiento forestal en el Predio campo Alegre, con la compensación contemplada en el Artículo Cuarto de la Resolución 0372 de 2013.-

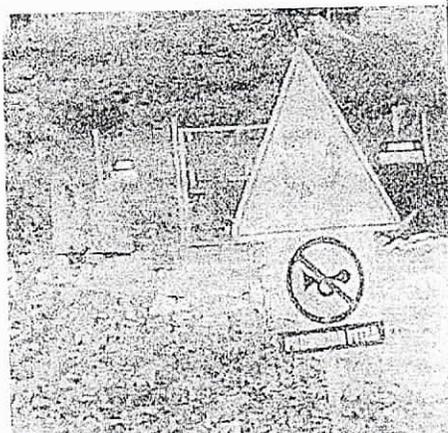
<p><i>Foto 10: Prohibición del uso de pitos. MINERA LA MILAGROSA – AGREGOM LTDA. 11 de mayo de 2017.</i></p>	
Actividad 3. Proteger la cobertura vegetal arbórea y arbustiva existente a lo largo de las vías de acceso; esta sirve como amortiguador del ruido.	
Cumplimiento en área explotada por LA MACUIRA y AGREGOM LTDA	
No hay una vía interna con cobertura de árboles. Toda el área de operación y de vías internas se encuentra despejada	
Actividad 4. En lo posible, se debe efectuar la imprimación de las vías de acceso y áreas de circulación a utilizar durante esta actividad. En caso contrario, como mínimo se debe disponer de carro tanques que efectúen el rociado con agua de las vías y áreas para mantener humedecido el afirmado, especialmente en aquellos sectores donde se transmite por áreas habitadas.

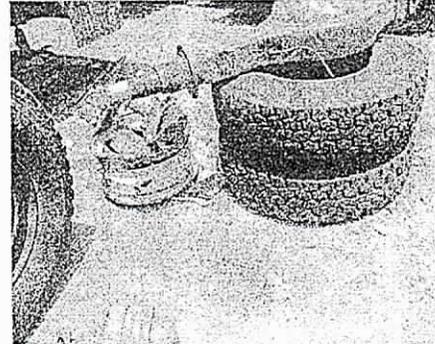
Fotos 15 y 16: Talleres de reparación y mantenimiento de maquinarias. Cantera Majo-Agregom. Predio Campo Alegre. 06 de septiembre de 2016.

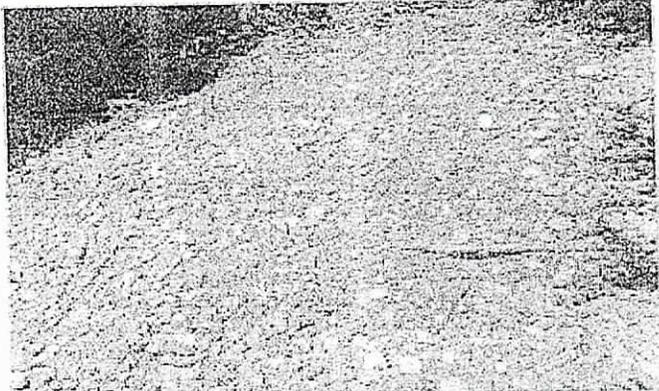
<p><i>Foto 21: Posa séptica. MINERA LA MILAGROSA - AGREGOM LTDA. 11 de mayo de 2017.</i></p>
<p>Actividad 4. Prohibir rotundamente el lavado de vehículos tanto livianos o pesados dentro de las áreas de la</p>

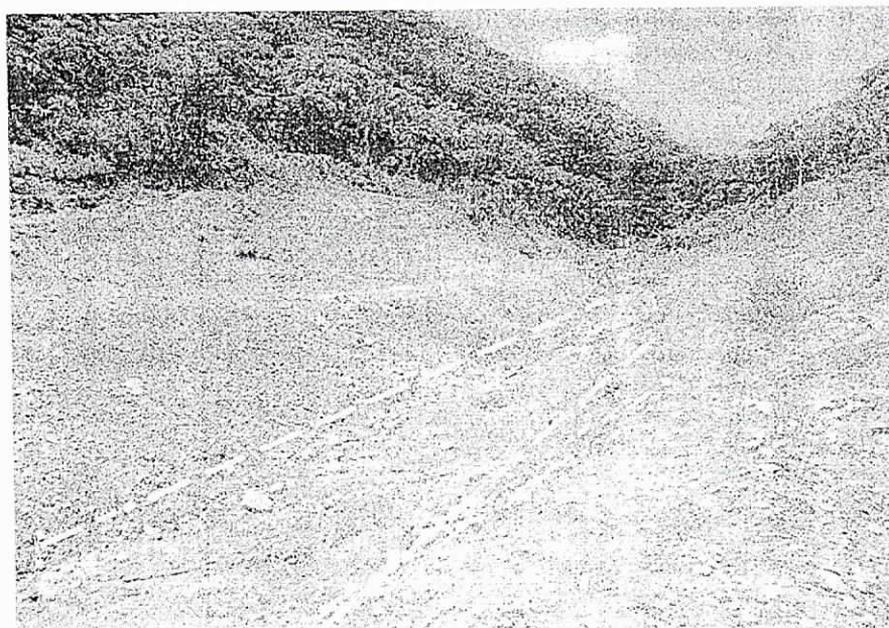
almacenamiento que en épocas de bajas precipitaciones como las del presente año, las aguas no alcanzan a sobrepasar los niveles del reservorio y en épocas de altas precipitaciones al parecer garantiza un tiempo de retención suficiente para que se dé una alta sedimentación de las aguas de escorrentías. No obstante se considera procedente valorar con mayor precisión la efectividad de las obras adecuadas para actuar como sistema de sedimentación.

Foto 23: Canal para encausamiento de aguas de escorrentía. MINERA LA MILAGROSA – AGREGOM LTDA. 11 de mayo de 2017.

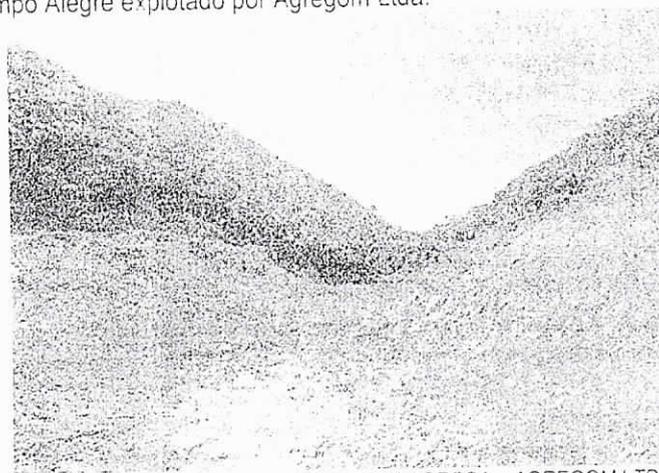
Estas acciones van encaminadas a minimizar y controlar impactos sobre la masa vegetal por la explotación pétreo en el predio Campo Alegre explotado por Agregom Ltda.

Foto 2: Restablecimiento del área del Arroyo El Salado. MINERA LA MILAGROSA – AGREGOM LTDA. 21 de septiembre de 2017.

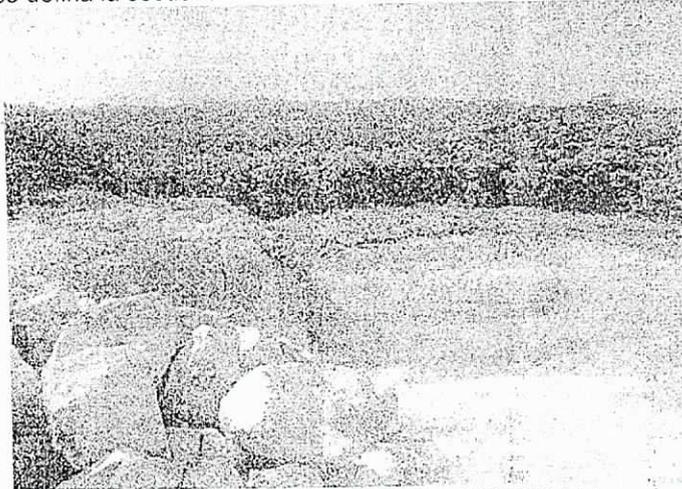
Durante la visita se accedió al frente de explotación activo, pudiéndose observar una explotación por bancos definidos, sin embargo, no se encuentra evidencia alguna en el expediente acerca de la selección de dicha área mediante cortes y perfiles preestablecidos. En el PTO del proyecto no se presenta un plan de explotación en el cual se defina la secuencia de extracción de cada uno de los paneles a intervenir.

Foto 4: Frente de explotación. MINERA LA MILAGROSA – AGREGOM. 21 de septiembre de 2017.

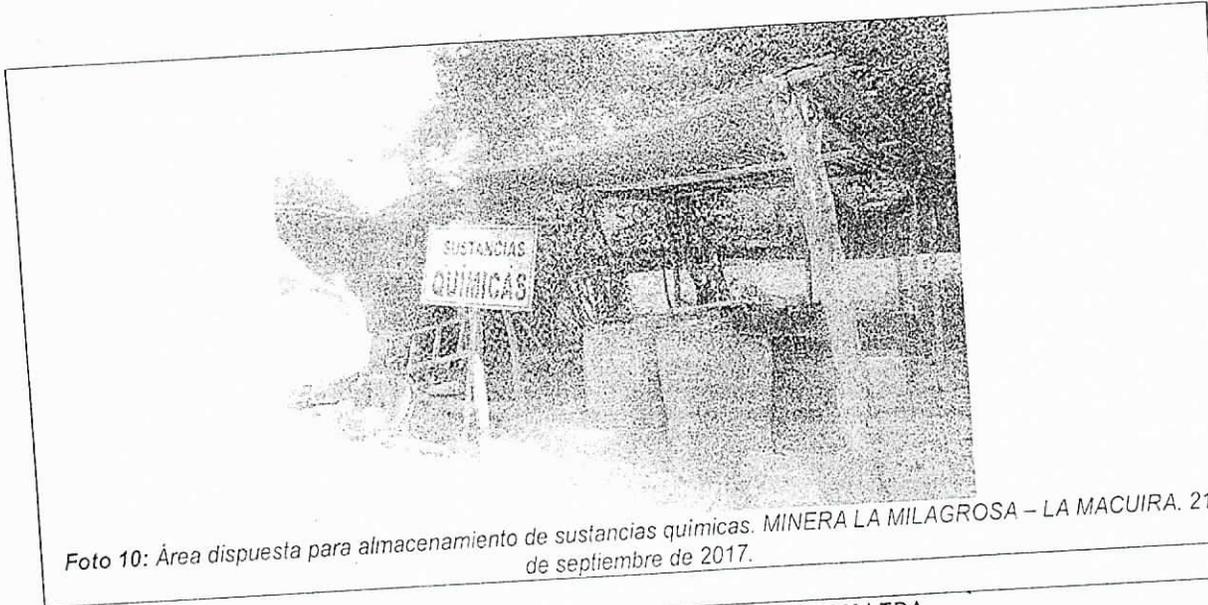
Cumplimiento en área explotada por LA MACUIRA

Se cuenta con un área para el acopio temporal de grasas y aceites, la cual no posee trampa de grasa. El sitio de acopio consta de un área aproximada de 4 metros cuadrados, con plantilla desgastada y sistema de contención no acorde a la cantidad de residuo que allí se almacena, cubrimiento o entechado que permite el ingreso de aguas lluvias por los costados o laterales, tanques de hierro y plásticos con capacidad de 55 galones y con señalización del material almacenado, pero sin señales alusivas a los cuidados a tener en cuenta en el manejo de dichos residuos.
