AUTO No. 458 DE 2019
(17 de Mayo de 2019)

"POR EL CUAL SE ORDENA LA APERTURA DE UNA INVESTIGACION AMBIENTAL"

Que mediante Informe de Seguimiento Ambiental con radicado INT – 6967 de fecha 21 de Diciembre de 2018, profesionales del Grupo de Seguimiento Ambiental adscrito a la Subdirección de Autoridad Ambiental de esta Corporación, plasmaron lo evidenciado en la visita de seguimiento ambiental realizada a la Central Térmica de La Guajira Termoguajira – GECELCA en los siguientes términos:

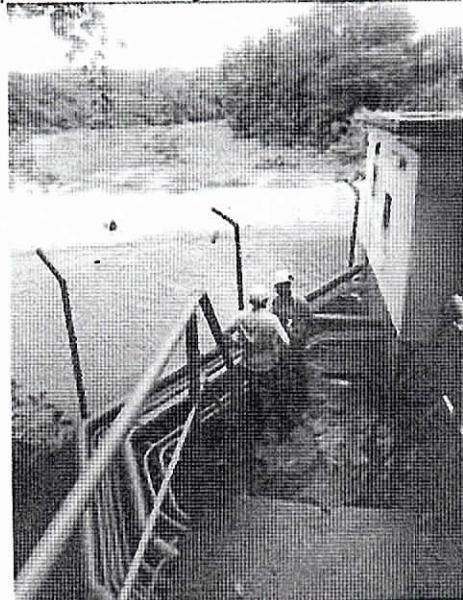
Figura 2. Captación de agua sobre el Río Cañas (margen derecho de la Vía que comunica a Mingueo con Riohacha).

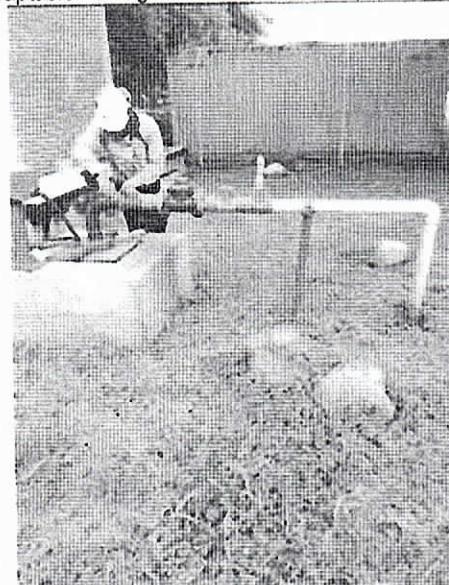
Figura 3. Captación de aguas subterráneas en patio de residuos.

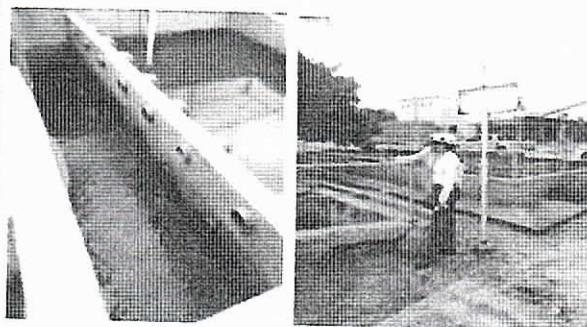
Figura 4. Sistema de tratamiento de aguas industriales

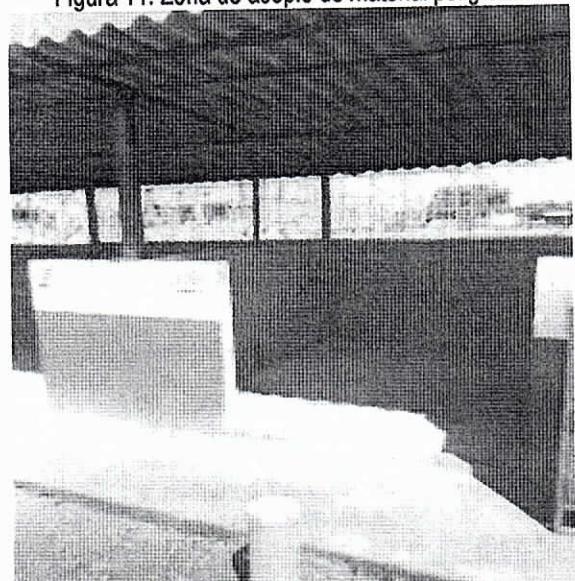
Decreto 1076/15 (libro 2- Parte 2- Titulo 6- Capítulo 1- sección 3 – Artículo 2.2.6.1.3.1)	¿Se garantiza el manejo adecuado de los residuos peligrosos, hasta su tratamiento y disposición final?		X		<p>La empresa GECELCA S.A E.S.P, cuenta con los servicios de la empresa TECNIAMSA S.A E.S.P para el transporte, tratamiento y disposición final de los residuos peligrosos. Para la fecha de la visita, los compartimientos se encontraban vacíos., ya que ese dia se realizó por parte de INTERASEO la recolección de los residuos ordinarios.</p> <p>Figura 11. Zona de acopio de material peligroso</p>

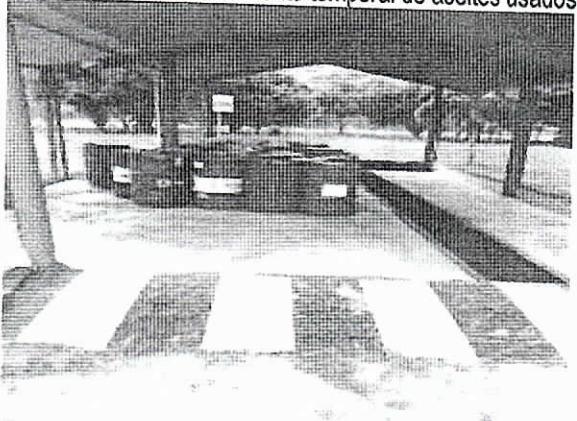
<p>Para el manejo de los aceites (RESPEL), igualmente se tiene un sitio para su almacenamiento, con las obras necesarias para el control de derrames y/o fugas. Este aceite de acuerdo al personal que acompañó la visita es subastado, al igual que la chatarra.</p> <p>Figura 12. Sitio de almacenamiento temporal de aceites usados.</p>

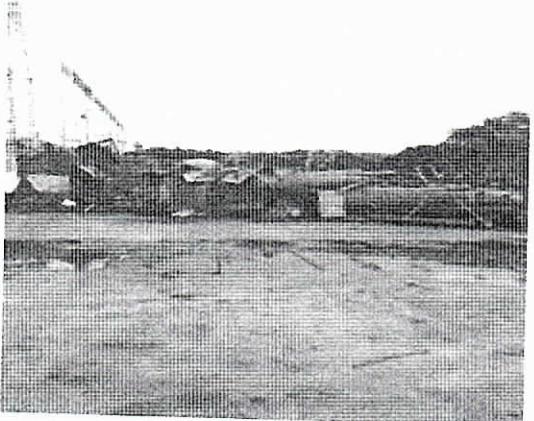
<p>Figura 13. Sitio de almacenamiento temporal de chatarra</p>

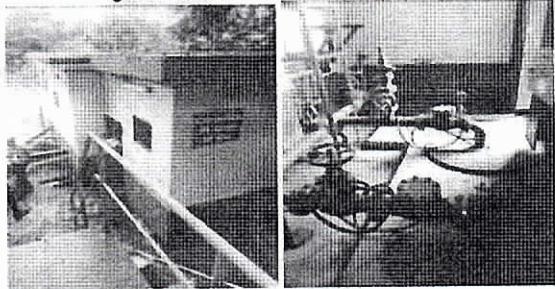
Tema	N/A	Sí	Detalle
Aprovechamiento de los Recursos Naturales Renovables			
¿Cómo se abastece de agua?		x	<p>La empresa GECELCA S.A E.S.P, se abastece de aguas superficial y subterránea (Río Cañas y Acuífero).</p> <p>Cuenta con dos estaciones de bombeo en el Río Cañas, la primera ubicada en la margen derecha del Río Cañas, aguas arriba del puente sobre la troncal del caribe corregimiento de Mingueo, zona rural de Dibulla, utilizando tres bombas sumergibles. Esta estación se ubica en las coordenadas geográficas (Sistema WGS 84) Latitud 11°12'40.09" N, Longitud 73°24'8.07" W.</p> <p>Figura 14. Estación de bombeo No. 1.</p>

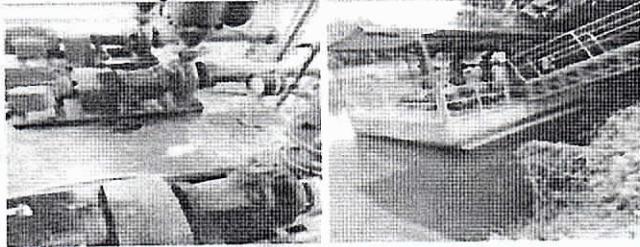
<p>La segunda estación se ubica en la margen izquierda del mismo río, adyacente al antiguo campamento de la empresa GECELCA S.A E.S.P, en las coordenadas geográficas (sistema WGS 84): Latitud 11°14'34.05" N, Longitud 73°24'17.38" W. Esta estación cuenta con tres bombas con succión en 6" y descarga en 8". El agua es enviada a una PTAP ubicada dentro del mismo campamento (Latitud 11°14'34.05" N, Longitud 73°24'30.7" W).</p> <p>Esta última estación se encuentra sobre una plataforma flotante.</p> <p>Figura 15. Estación de bombeo No. 2</p>

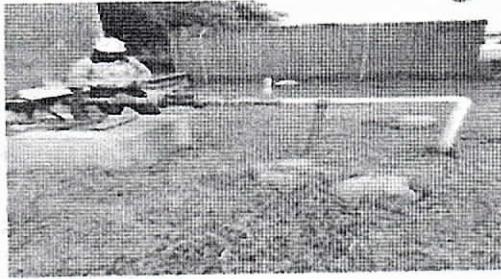
<p>En cuanto a la captación de aguas subterráneas, esta se ubica en las coordenadas geográficas (Sistema WGS84): Latitud 11°15'34.88" N, Longitud 73°25'1.26" W. este pozo cuenta con una tubería de 3" en la succión y en la descarga, grifo para la toma de muestras de agua y macromedidor.</p> <p>Figura 16. Captación de agua subterránea.</p>

<p>El día de la visita el pozo estaba apagado.</p>

La empresa GECELCA S.A. E.S.P, no ha instalado la tubería en PVC con tapa de rosca para la toma de niveles en el pozo de agua subterránea concesionado.

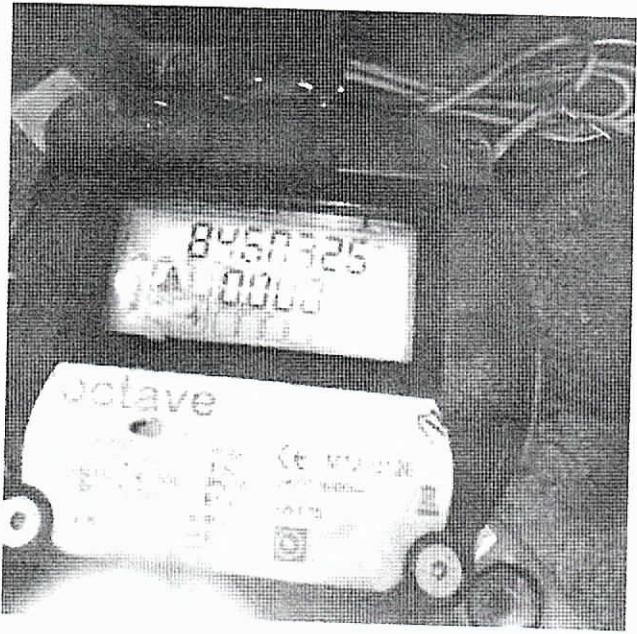
<p>Las distintas captaciones (Superficiales y subterráneas), cuentan con sistemas de medición de caudal.</p> <p>Figura 16. Medidor de caudal instalado en el desarenador de la estación de bombeo No. 1. (Puente Río cañas)</p>

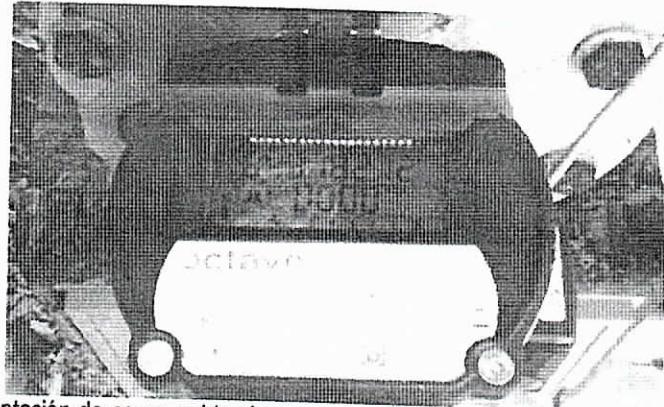
Método de medición de caudal captado	x	<p>La estación de bombeo No. 2 cuenta con macromedidor, el cual marcaba para la fecha de la visita un volumen de 849182.12 m³</p> <p>Figura 16. Medidor de caudal instalado en la estación de bombeo Bocatoma 2 río cañas viejo campamento</p>

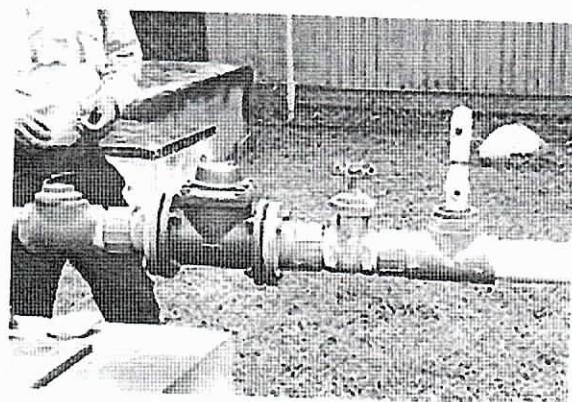
En cuanto a la captación de aguas subterráneas, esta cuenta con macromedidor, el cual registraba un volumen de 14644.4 m³

Figura 17. Medidor de caudal en pozo profundo GECELCA S.A E.S.P

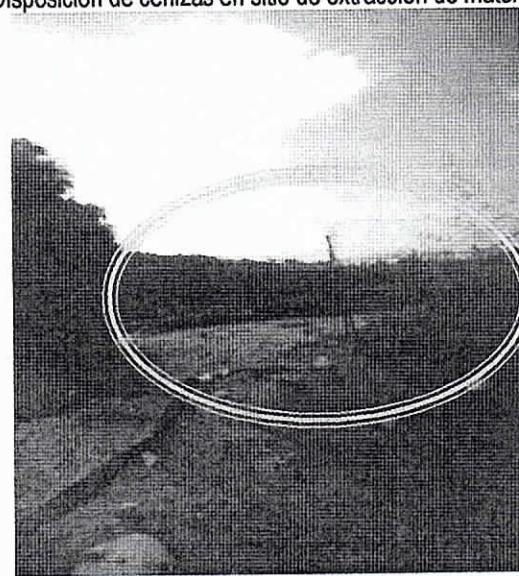
De acuerdo a lo manifestado por el Ingeniero Víctor Peralta, la empresa GECELCA S.A E.S.P, está vendiendo la ceniza a la empresa ARGOS S.A, la cual es transportada por tractomulas. Sin embargo muy cerca del patio de cenizas, se observó una disposición de este material en una zona que fue excavada para material de préstamo en la adecuación de vías, tal como se observa en la siguiente figura.

Figura 19. Disposición de cenizas en sitio de extracción de material de relleno

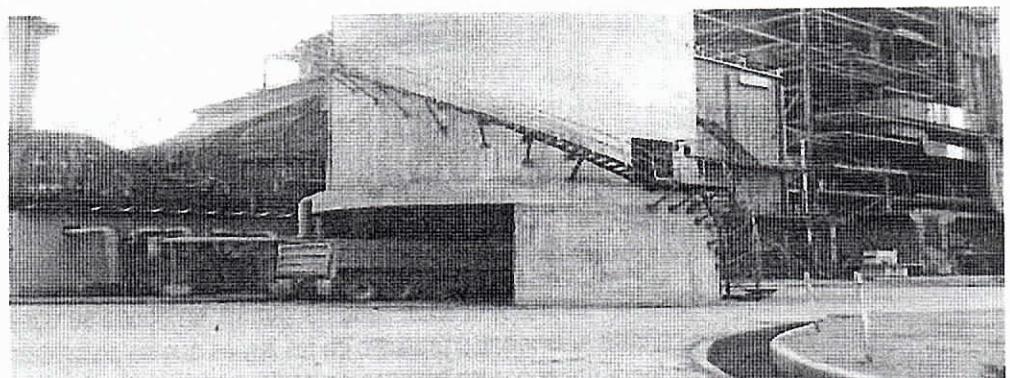
Figura 20. Cargue de cenizas.

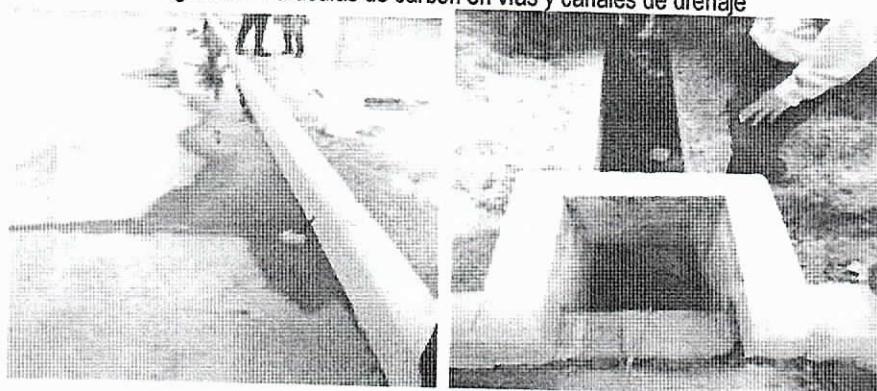
3.3.1 En la vía perimetral aledaña a la malla que separa la TERMOELECTRICA con el mar, se observó partículas de carbón acumuladas en algunos sectores, los cuales son arrastrados por las corrientes de agua durante las lluvias hacia los drenajes que comunican con la playa.

Figura 21. Partículas de carbón en vías y canales de drenaje

- La empresa GECELCA S.A E.S.P, no está realizando un manejo adecuado de las cenizas y partículas de carbón que se registran en las vías aledañas a la planta y en los canales del patio de carbón, dado que estas pueden llegar al mar y al cuerpo de agua superficial ubicado en las coordenadas Latitud 11°15'16.74" N; Longitud 73°24'40.49" W (madre vieja o zona de inundación del río Cañas)

- Bajo ninguna circunstancia debe permanecer riego de cenizas de carbón en los pisos y alrededores de los silos de almacenamiento de las mismas, por lo cual se debe instalar y/o implementar los mecanismos o sistemas adecuados para la recolección permanente de las cenizas que caigan o se derramen por las actividades de cague de camiones y de ocurrir un derrame por contingencia, éstas se deben recoger inmediatamente y retornarlas al silo correspondiente. Igualmente, evitar que las cenizas que se derramen lleguen al mar caribe. Además se debe realizar mantenimiento con una mayor frecuencia sobre todos en los acoplos y tuberías que suministran cenizas livianas al silo, al igual que efectuar mantenimiento en las rejillas ubicada en el fondo de ambos silos y no permitir que las mismas se taponen y evitar que las cenizas tanto livianas como pesadas vayan a la playa o al mar.

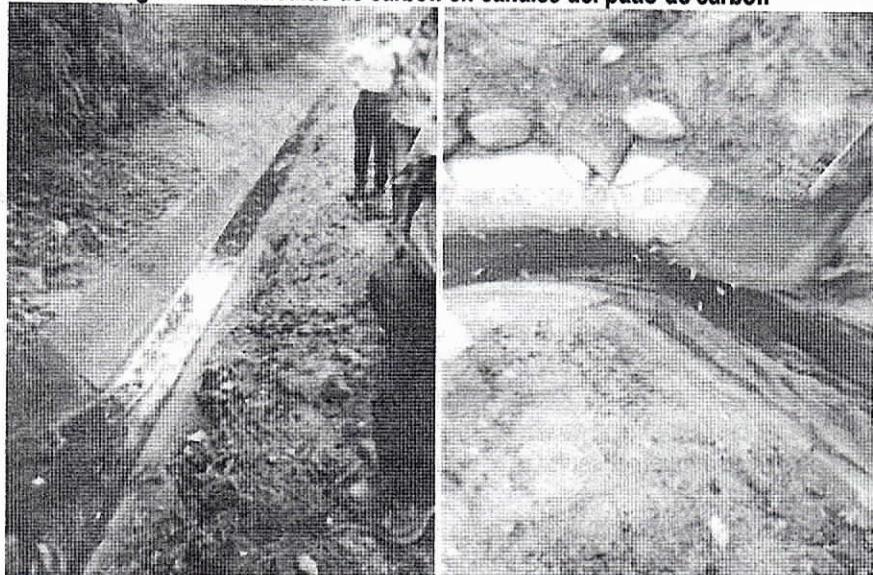
Esta misma situación se presenta en el patio de carbón, en donde se observan acumulaciones de carbón en los canales perimetrales producto de las lluvias que se presentaron en la zona, una parte de este carbón logra pasar por las trampas de sedimentación y finalmente logran pasar al drenaje

Figura 22. Partículas de carbón en canales del patio de carbón

Cabe resaltar que la empresa GECELCA S.A E.S.P, realiza mantenimiento a los canales perimetrales del patio y a las trampas de sedimentación pero debido a la frecuencia y duración de las lluvias que se registraron a finales del mes de octubre y principios de noviembre no fue posible mantener limpios los canales. Teniendo en cuenta lo anterior, GECELCA S.A E.S.P, debe replantear los diseños y ubicación de las trampas de sedimentación con el fin de evitar la salida de carbón de la zona de patio.

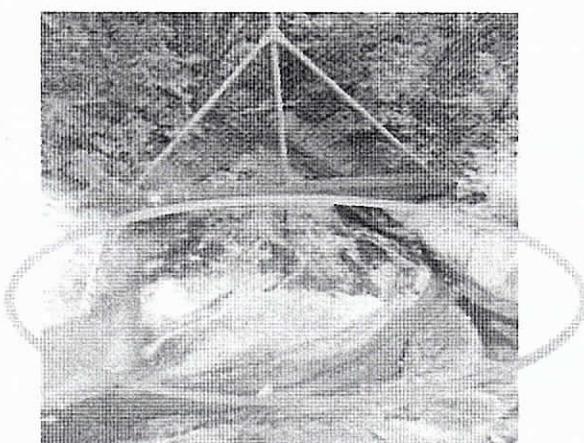
Figura 23. Rastros de carbón en el canal que recoge las aguas que salen del patio de carbón y que comunican a un cuerpo de agua.

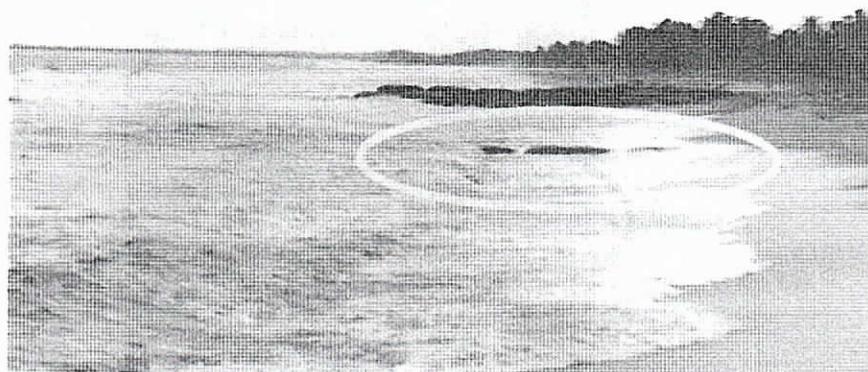
Durante la visita se observó que uno de los espigones se encuentra parcialmente sumergido y el espolón en T aún guarda su configuración.

Entre estas estructuras se ha generado procesos de sedimentación (acreción costera)

Figura 24. Situación actual del espolón intermedio.

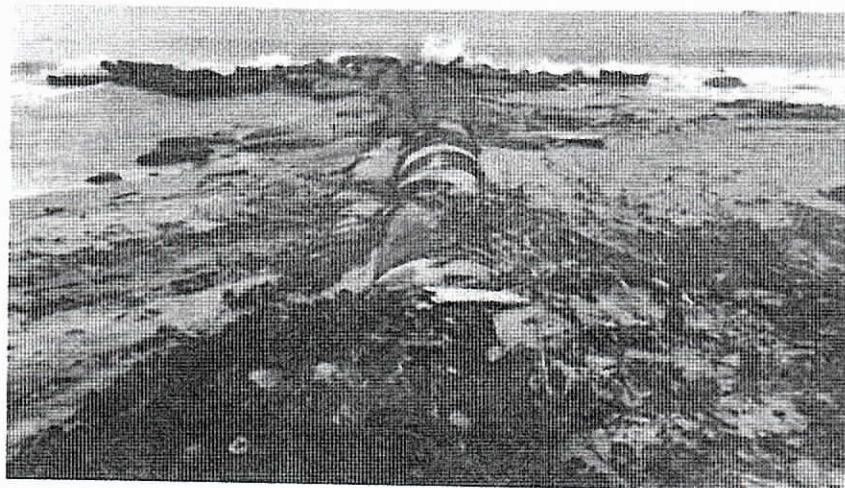
Figura 25. Situación actual en T

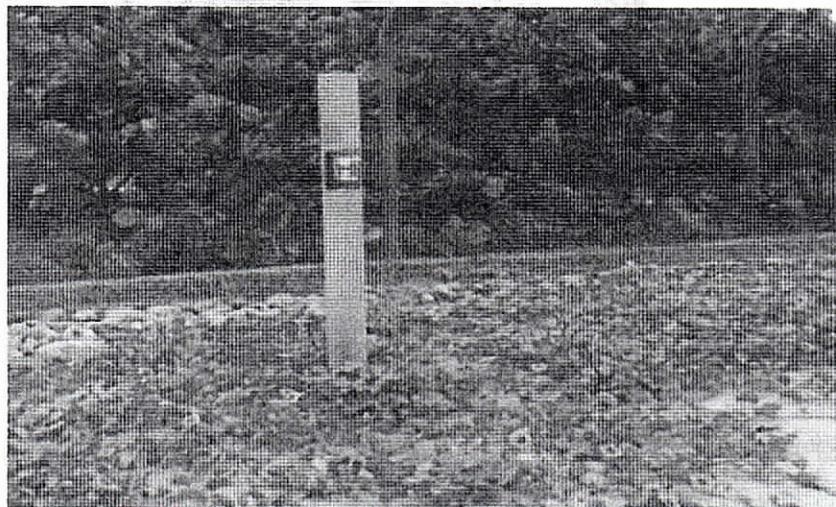
GECELCA S.A E.S.P cuenta en el sector donde se construyeron los espolones de mojones o estructuras para el monitoreo de los procesos de acreción o erosión generados por la construcción de los espolones, tal como se observa en la siguiente figura

Figura 26. Sistema de testigos para el monitoreo de la zona de playa -zona de ubicación de espolones GECELCA S.A E.S.P
