AUTO No. 701 DE 2019
(29 de Julio)

“POR EL CUAL SE FORMULAN UNOS CARGOS DENTRO DE UNA INVESTIGACIÓN AMBIENTAL”

Que mediante informe técnico ENT- 47 de fecha 05 de Enero de 2017, funcionarios del Grupo de Seguimiento Ambiental de CORPOGUAJIRA, realizaron visita en aras de atender una queja por la presunta extracción de material de cantera en el río Cotoprix, adelantado por la empresa CI GRODCO SCA INGENIEROS CIVILES identificado con NIT No 860.506.688-1 en el Km 42 vía Riohacha – Cuestecita jurisdicción del Distrito de Riohacha – La Guajira, en el cual manifiesta lo siguiente:

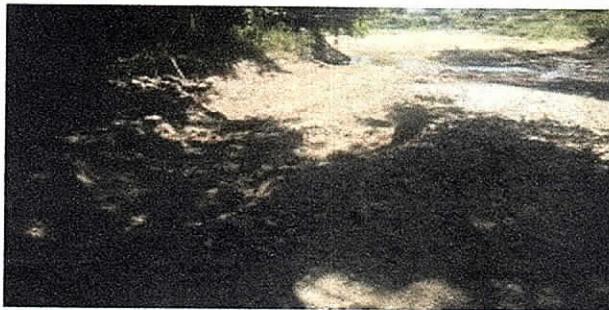
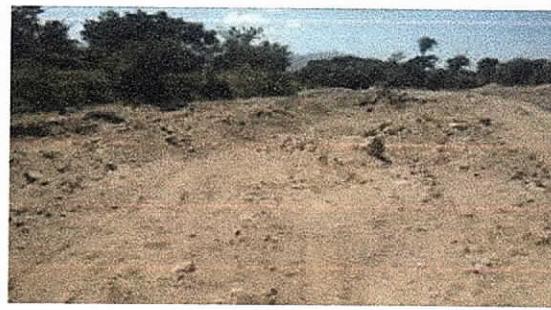
El recorrido se inició frente del predio el Castellano, en el punto de coordenadas geográficas Datum (WGS 84) N: 11°12'2.80" W: 72°49'46.98", avanzando aguas arriba por el cauce del río Cotoprix hasta llegar a un punto donde se evidencio actividades de extracción de material de arrastre de forma artesanal por las características del procedimiento de extracción (excavación del material suelto del río amontonándolo en pilas para el posterior cargue en volquetas que transitan dentro del mismo cauce del río) el punto de coordenadas geográficas Datum (WGS 84) N: 11°11'21.7" W: 72°50'06.1". (Ver imagen No 1 y 2).

Imagen No 1 y 2. Extracción artesanal del material suelto del río y amontonándolo en pilas para el posterior cargue en volquetas que transitan dentro del mismo cauce del río

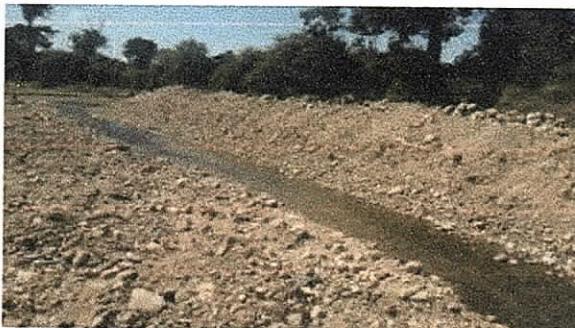
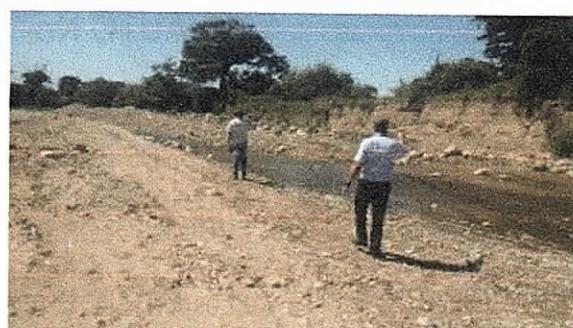
En el tramo ubicado bajo las coordenadas geográficas Datum (WGS 84) N: 11°11'17.2" W: 72°50'07.11" se encontró intervención con maquinaria dentro del cauce del río Cotoprix, allí se evidenció la remoción y el apilamiento del material de arrastre del cauce del río en mención; esta actividad se llevó a cabo por parte de la empresa GRODCO y para el día 2 de enero del 2017 que se realizó esta visita, las actividades de extracción se encontraban suspendidas dejando sobre el lecho del río pilas de material de arrastre las cuales superan los 2 metros de altura y socavación de taludes. (Ver imagen No 3 y 4)

Imagen No 3 y 4. Remoción y apilamiento de material de arrastre y taludes socavados en el río Cotoprix.

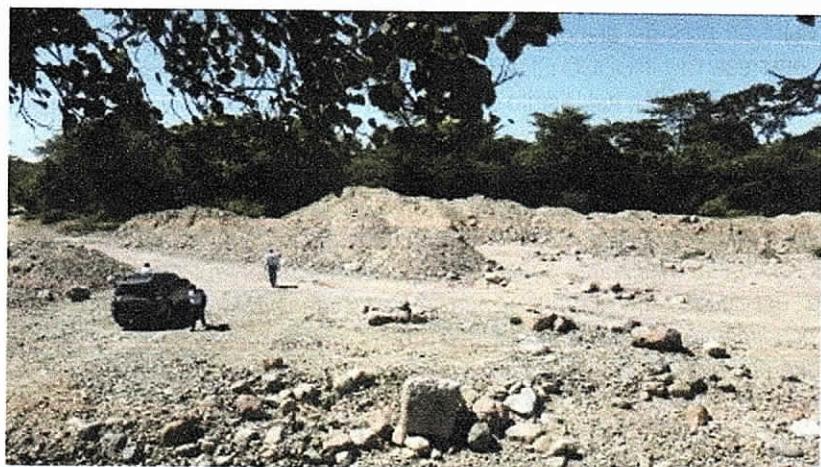
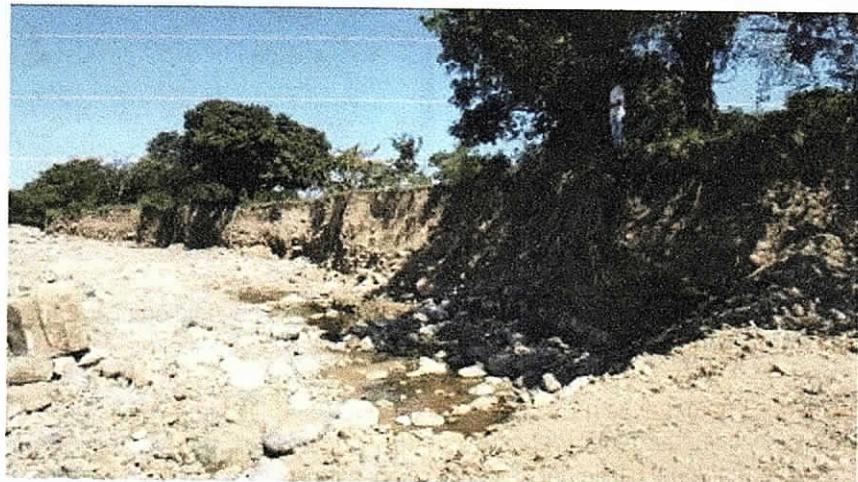
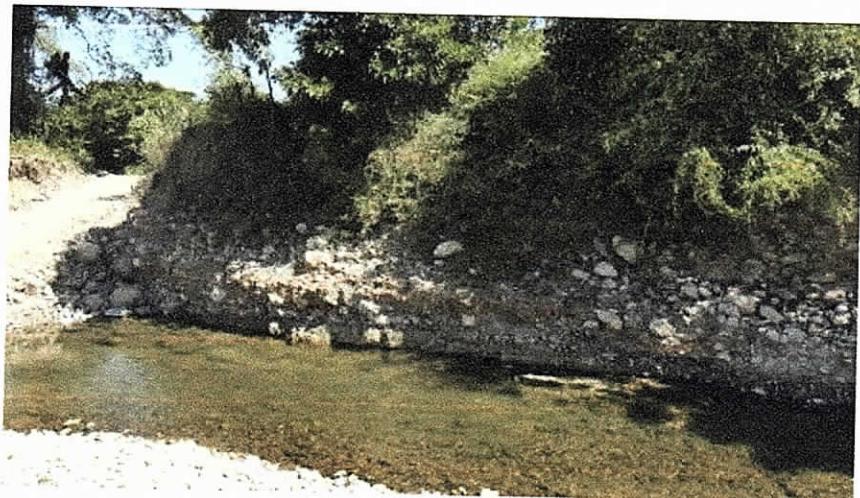
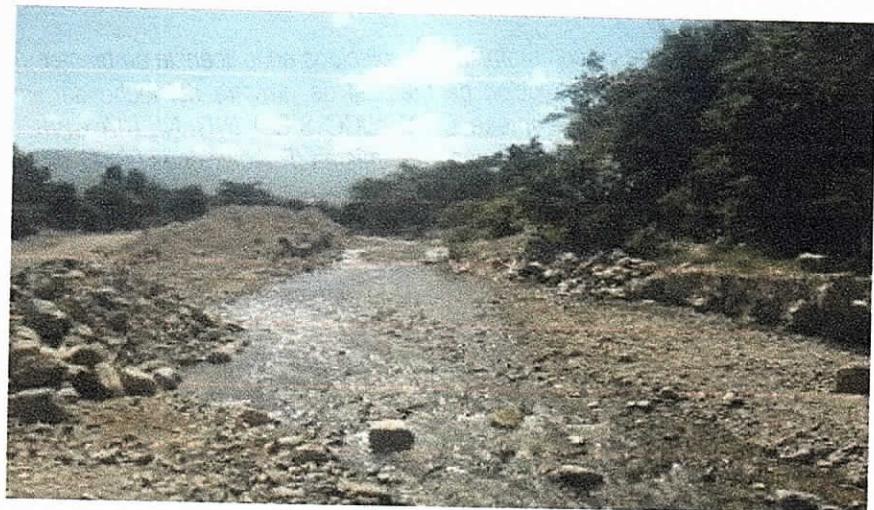
Por último se llegó al punto ubicado en coordenadas geográficas Datum (WGS 84) N: 11°10'53.0" W - 72°50'11.5, donde converge el cauce del río Cotoprix con la vía que del corregimiento de Cotoprix conduce hacia la región de Cueva Honda; en este punto se evidencio una intervención por parte de la empresa C.I GRODCO sobre el lecho del río en mención, realizando extracción de material de arrastre y apilamiento del mismo sobre el cauce. Al momento de realizar la visita no se encontraron maquinarias y/o operarios de la empresa en el área. No obstante, el apilamiento del material removido en el centro del cauce genero el represamiento del río y bifurcación de la corriente hacia las márgenes lo que ocasionó una erosión pronunciada y la socavación y desestabilización del talud principalmente en la margen derecha, donde destruyendo la vía de acceso a la región de Cueva Honda, además de esto se evidenció una excavación sobre el lecho estable del cauce. (Ver imágenes 5, 6, 7 y 8)

Imágenes No 5, 6, 7 y 8. Intervención por parte de la empresa C.I GRODCO sobre el lecho del río Cotoprix, realizando extracción de material de arrastre y apilamiento del mismo sobre el cauce, erosión pronunciada y la socavación y desestabilización de taludes, en el punto ubicado en coordenadas geográficas Datum (WGS 84) N: 11°10'53.0" W - 72°50'11.5, donde converge el cauce del río Cotoprix con la vía que del corregimiento de Cotoprix conduce hacia la región de Cueva Honda

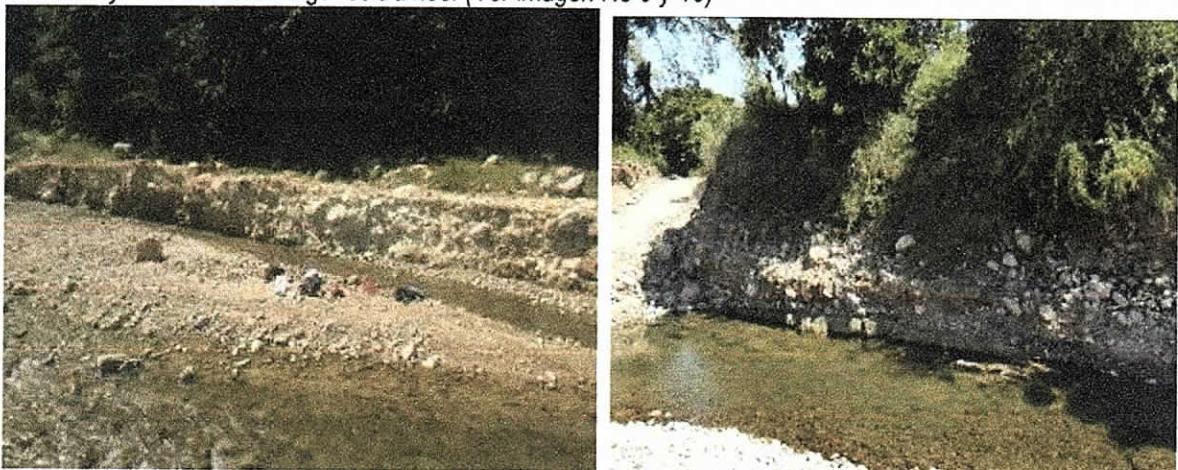
El numeral cuarto establece que el material a extraer serán arena, piedra y grava, quedando totalmente prohibido extraer material del piso del cauce del río por lo que será sólo permitida la extracción del material arrastrado.

En el recorrido realizado por el área de extracción de material de la empresa GRODCO en las coordenadas geográficas Datum (WGS 84) N: 11°10'53.0" W - 72°50'11.5", se evidencio que el piso de cauce fue removido y desnudado en algunos tramos. (Ver imagen No 9 y 10)

Imagen No 9 y 10. Material rígido del piso del cauce desnudado y removido.

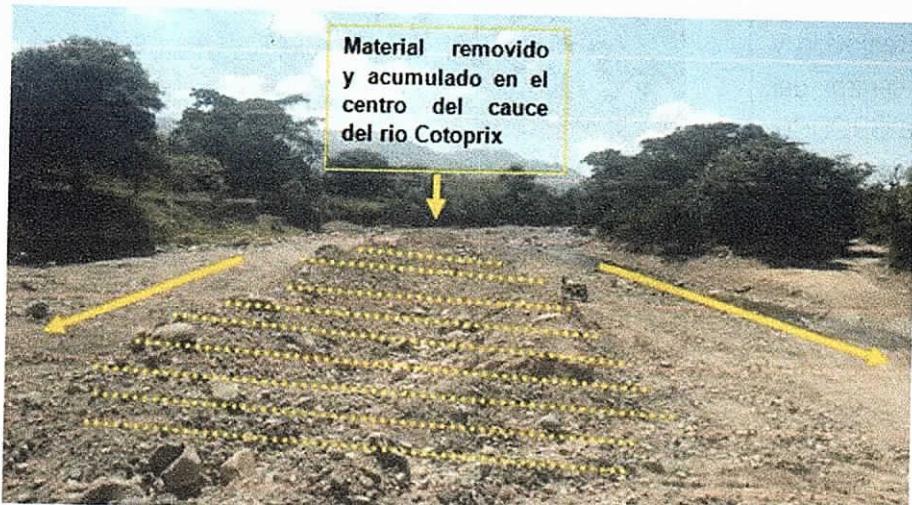
En el recorrido realizado por el río Cotoprix (arriba mencionado) se evidencio acumulación de material removido en el cauce río generando represamiento y bifurcación de las aguas encausándolas por los lados

laterales generando socavación de los márgenes y taludes, destruyendo vías de acceso vehicular y desnudando material del piso del cauce del río.

Imagen No 11. Acumulación de material removido en el cauce río Cotoprix generando represamiento y bifurcación de las aguas encausándolas por los lados laterales.

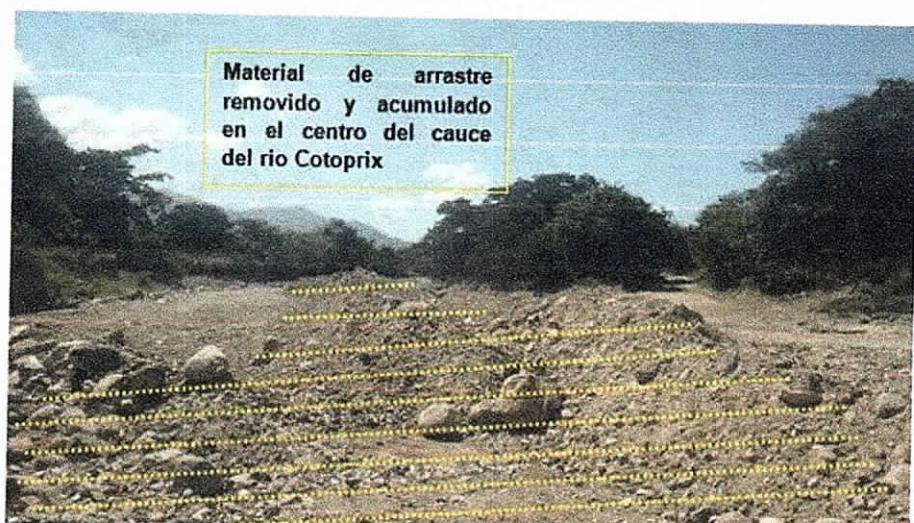
Imagen No 12. Acumulación de material removido en el cauce río Cotoprix

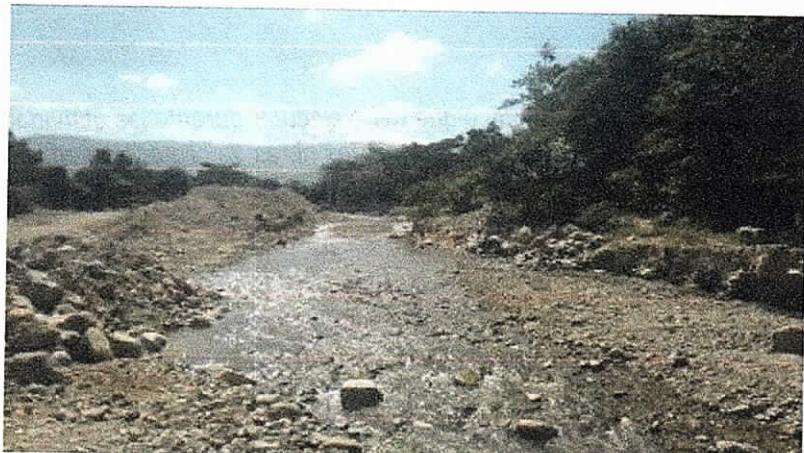
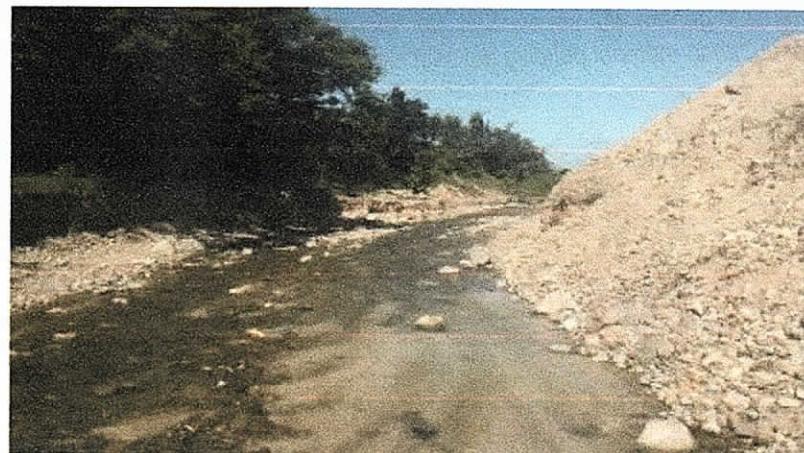
Imágenes No 13 y 14. Margen izquierda del río Cotoprix, material de arrastre removido y acumulado en el centro del cauce por la empresa GRODCO y taludes socavados. Coordenadas N - 11° 10' 53.0" W - 72° 50' 11.5"

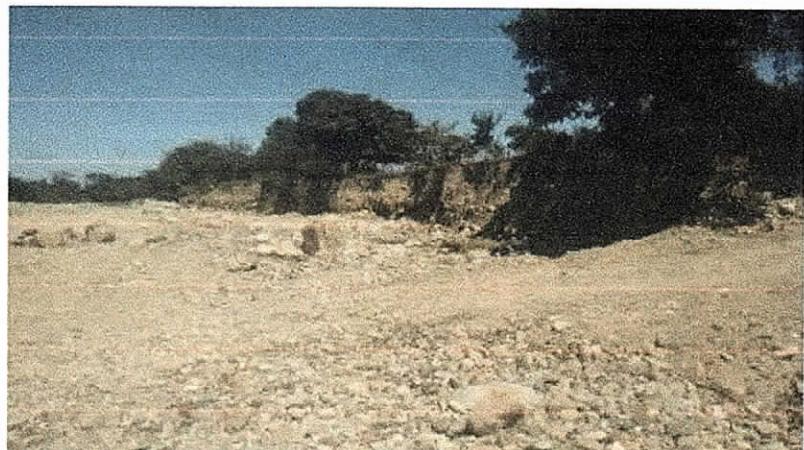
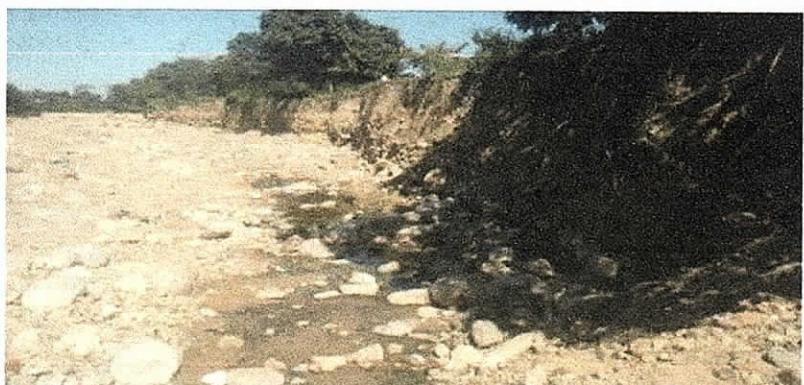
Imágenes No 15 y 16. Margen derecha del río Cotoprix, material de arrastre removido y acumulado en el centro del cauce por la empresa GRODCO y taludes socavados. Coordenadas N - 11° 10' 53.0" W - 72° 50' 11.5"

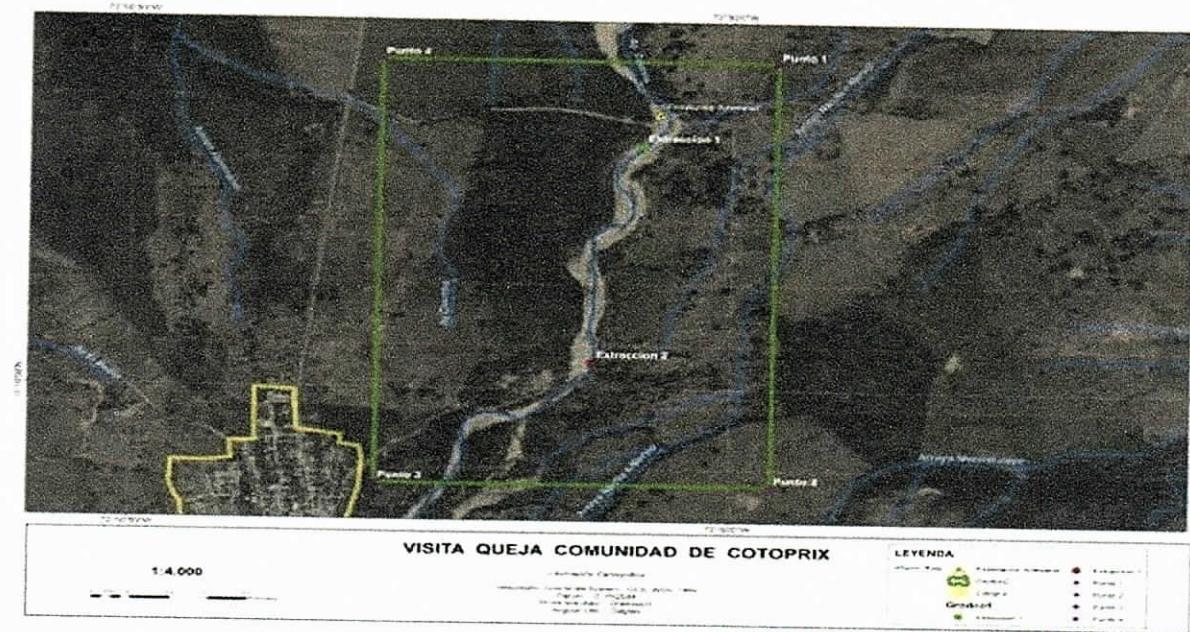
Imagen No 17. Vista en planta del polígono del área licenciada por CORPOGUAJIRA para extracción de material del río Cotoprix a la empresa GRODCO. Imagen tomada de Google earth.

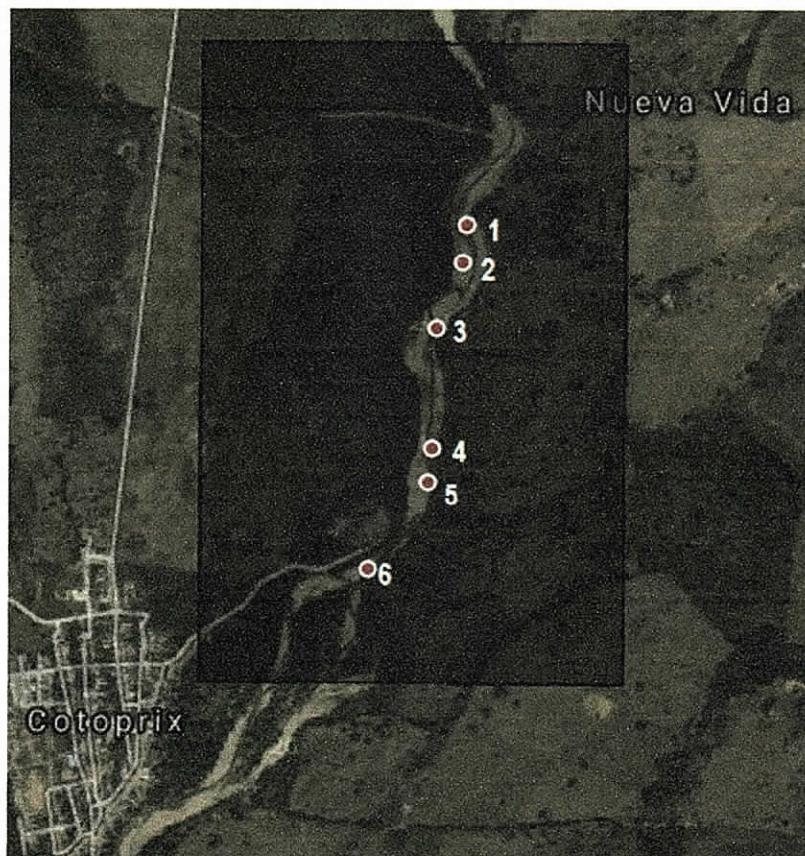
Imagen No 18. ubicación de puntos de extracción concertados entre CORPOGUAJIRA y la empresa GRODCO para extracción de material de arrastre del río Cotoprix. Imagen tomada de Google earth.

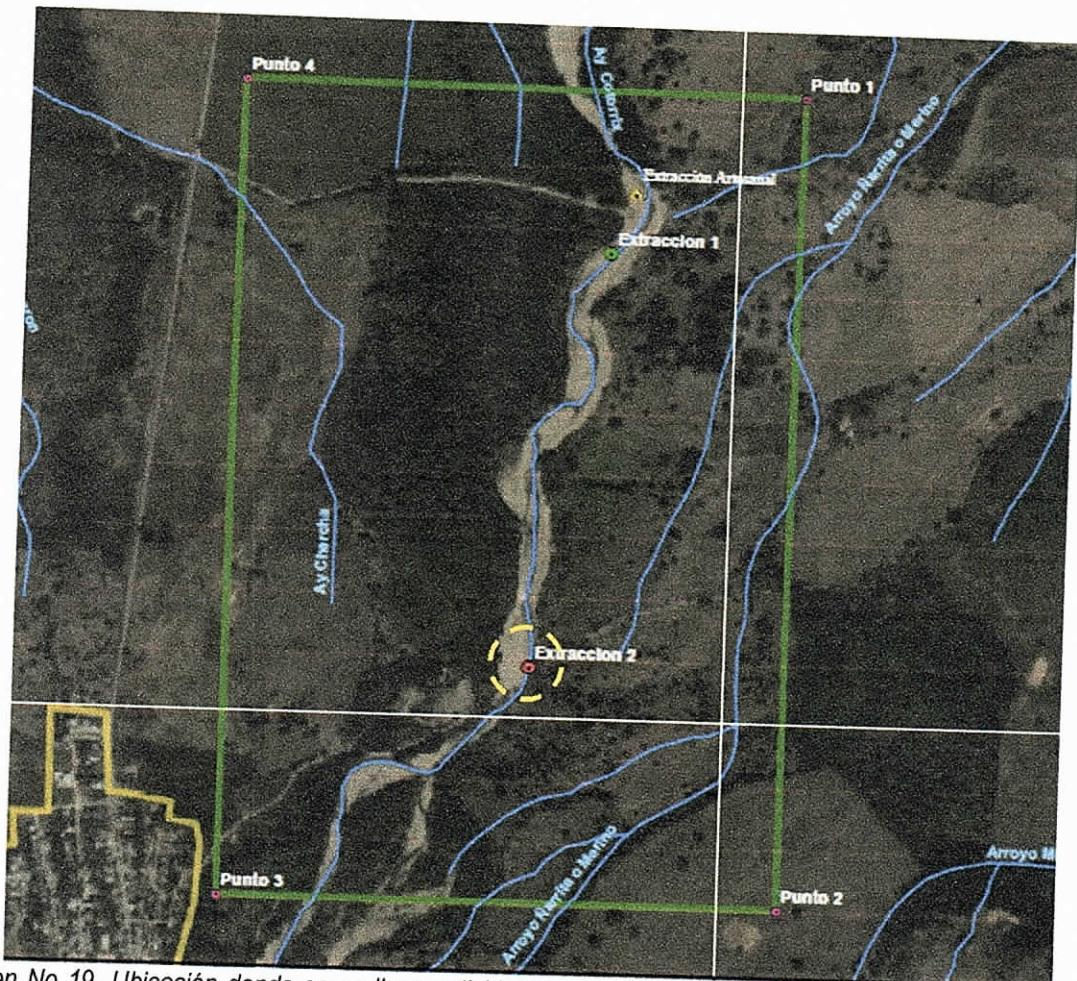
Durante el recorrido se evidencio que la empresa GRODCO estuvo realizando actividades de extracción de material de arrastre sobre el Río Cotoprix en las coordenadas N - 11° 10'53.00", W - 72° 50'11.5", vía al paraje Cueva Honda en intercepción con el Río Cotoprix. Dicho punto de extracción se encuentra dentro de los seis (6) puntos de extracción en los que por la condición meándrica del río, se generan depósitos significativos que pueden ser extraídos por dicha empresa y que se detallaron en el acta de aprobación y autorización ya mencionada.

Imagen No 19. Ubicación donde se realizan actividades de extracción de material de arrastre sobre el Río Cotoprix en las coordenadas N : 11° 10'53.00", W - 72° 50'11.5", vía al paraje Cueva Honda.

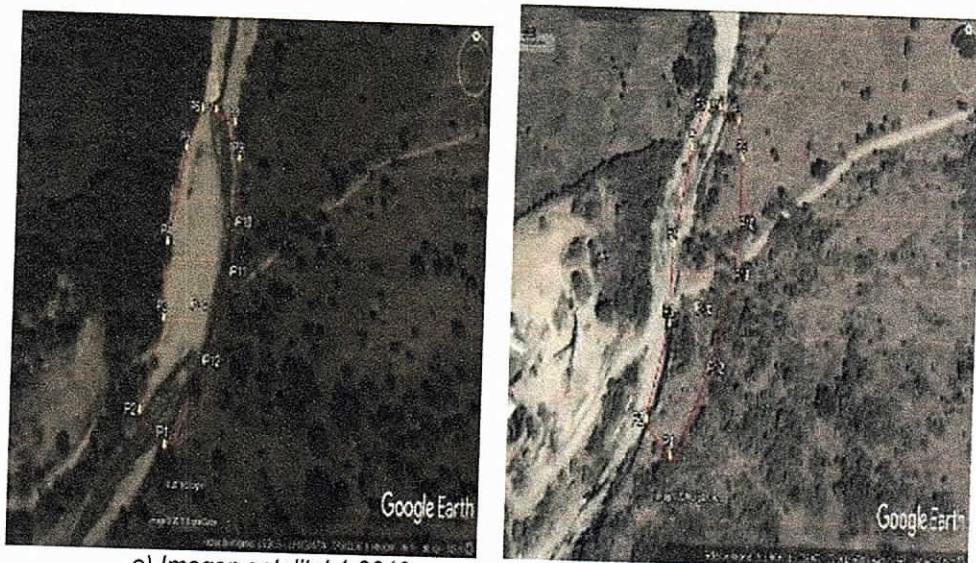
Figura 1 Ubicación del área de interés

a) Imagen satelital 1-2013

b) Imagen satelital 2- 2003

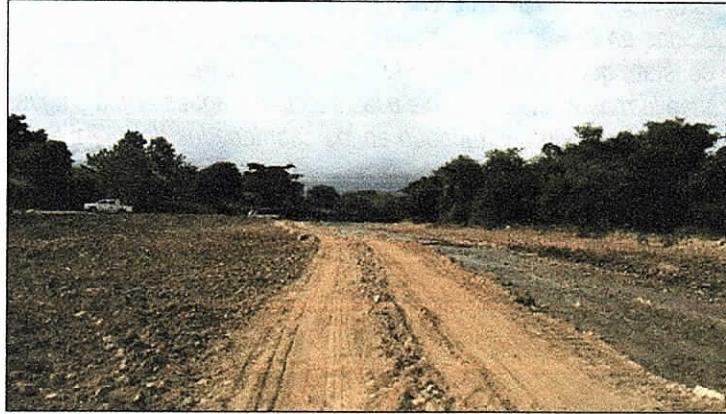
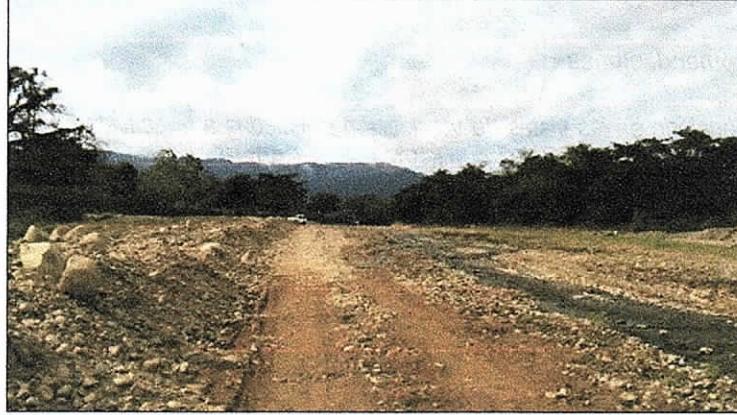
Fotografía 1 Cauce reconformado

Según se constató en campo en enero 20 de 2017, la empresa C.I. GRODCO S.C.A. INGENIEROS CIVILES, realizó el retiro del material acumulado en el centro del cauce, empleándolo en la reconformación del mismo y lo más ajustado posible a las secciones aguas arriba y aguas abajo del río en el área intervenida, conformada por el polígono enmarcado en las coordenadas que se muestran en la Tabla 1, tal como se observa en las siguientes fotografías. Para dicha actividad no se empleó material adicional o extraído de otro sitio diferente.

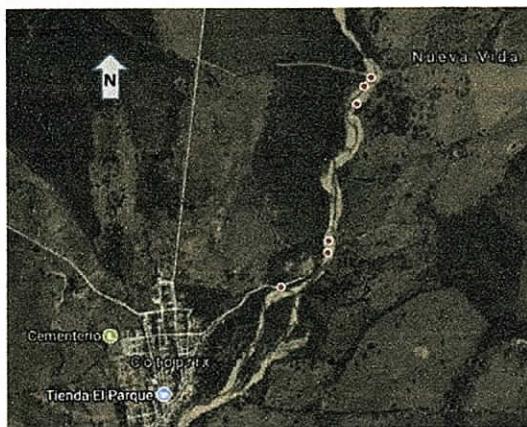
Imagen 1: Puntos inspeccionados en visita técnica del 29 de agosto de 2017.

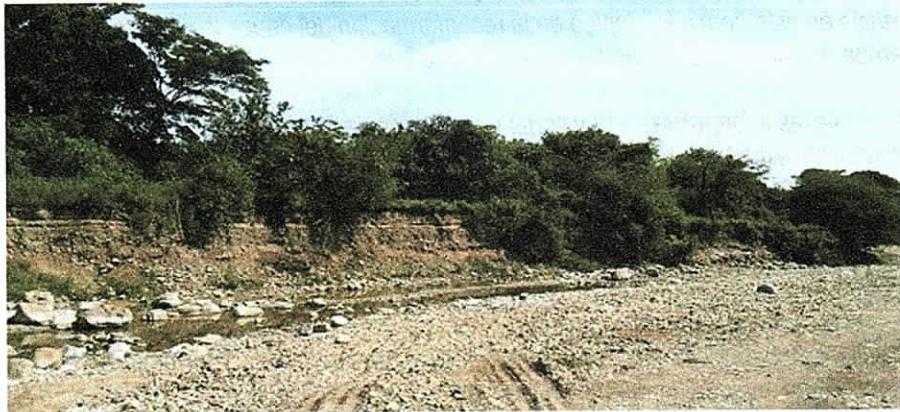
Durante el recorrido efectuado, es evidente la afectación sobre las márgenes del río, las cuales en algunos sitios se encuentra significativamente erosionada y con el riesgo de seguir presentando procesos de socavación que en eventuales crecientes ocasionarían pérdidas de terrenos en los predios ubicados en estas áreas.

Fotografía 1: Margen erosionada. Río Cotoprix – Concesión minera 045-44 CI GRODCO S.C.A INGENIEROS CIVILES. 29 de agosto de 2017.

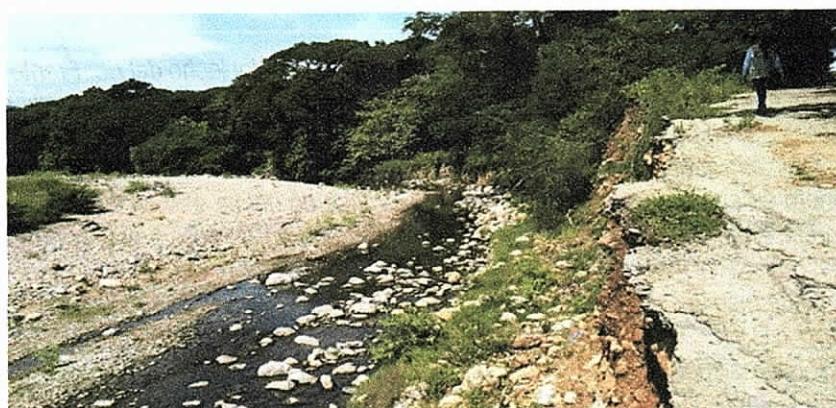
Igualmente, es de principal preocupación los procesos erosivos generados en el sitio conocido como Paso a Cueva Honda, en el cual ha afectado significativamente la vía que conduce de Cotoprix hacia esa región.

Fotografía 2: Vía Paso Cueva Honda afectada por socavación. 29 de agosto de 2017.
