AUTO N° 680 DE 2019

“POR EL CUAL SE ORDENA EL CIERRE DE UNA INDAGACIÓN PRELIMINAR Y SE ORDENA LA APERTURA DE UN PROCEDIMIENTO SANCIONATORIO AMBIENTAL Y SE DICTAN OTRAS DISPOSICIONES”

VISITA DE INSPECCIÓN

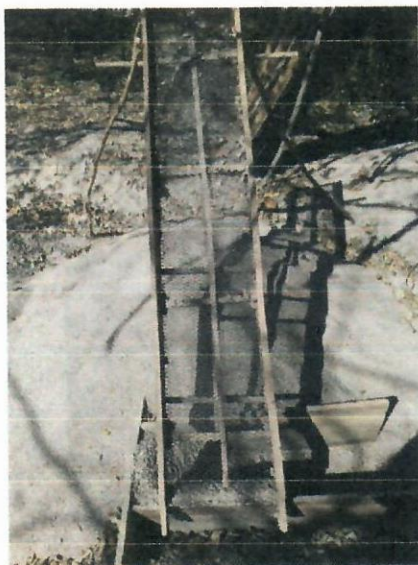
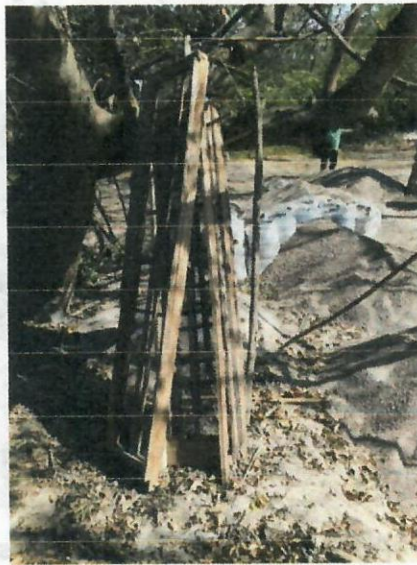
La actividad en el primer punto con coordenadas $10^{\circ}42'40.24''N$, $- 73^{\circ} 0'34.80''O$, se está realizando de manera artesanal donde los trabajadores extraen el material a pala y lo van clasificando con ayuda de los tamices los cuales poseen dimensiones de 40 centímetros (cm) de ancho y 2,10 metros (m) de alto, el tamiz presente en el sitio está elaborado para clasificar el material en grava, arena gruesa y arena fina, por su diseño y su manera de ser empleado. En este mismo punto se encontraron costales llenos del material clasificado de los cuales se presume van a ser usados para la venta.

Fig.(3 – 4). Tamices empleados para la granulometria del material

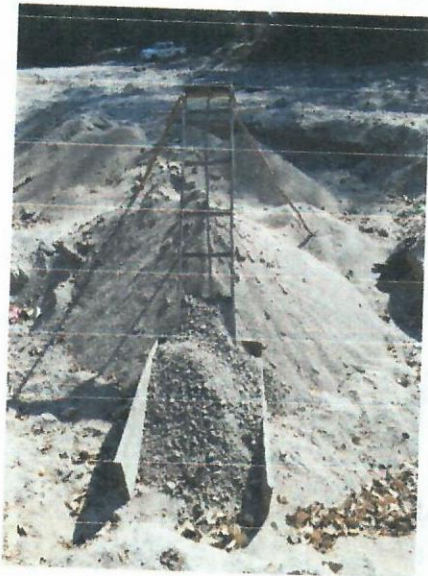
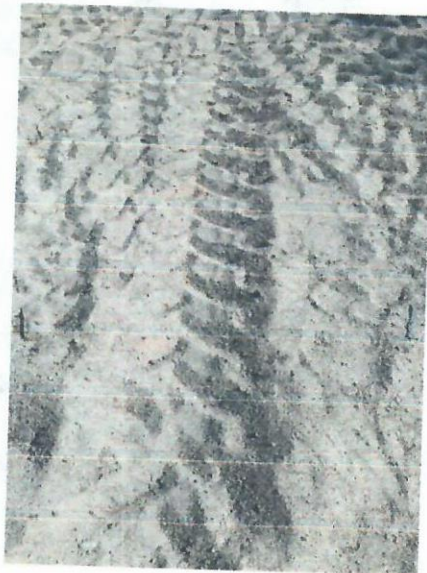
En esa misma área, en el segundo punto con coordenadas $10^{\circ}42'38.27''N$, $- 73^{\circ} 0'34.31''O$, se evidencio marcas y huellas que son de maquinaria pesada de lo cual se presume que son de Volteo y demás, de los cuales se observa la extracción de grandes volúmenes del material de arrastre.

Fig. (5 – 6). Evidencia de la extraccion en los puntos 1 y 2

1. Se observó la extracción de grandes volúmenes de material de arrastre en dos (02) puntos dentro del río Cesar a la altura del paso de la región de la Montaña, de los cual se puede decir que el área afectada es de 3125 metros cuadrados (m^2) que vendrían siendo 0.3125 hectáreas (ha), además se evidencio la presencia de residuos sólidos dentro y fuera del área intervenida, varios de estos residuos que se encontraban fuera del cauce natural del río fueron incinerados factor que no es muy recomendable hacer porque el fuego se pudo haber extendido y provocar un incendio en el bosque que se encuentra en la franja de protección margen derecha del río Cesar poniendo en riesgo el ecosistema presente.

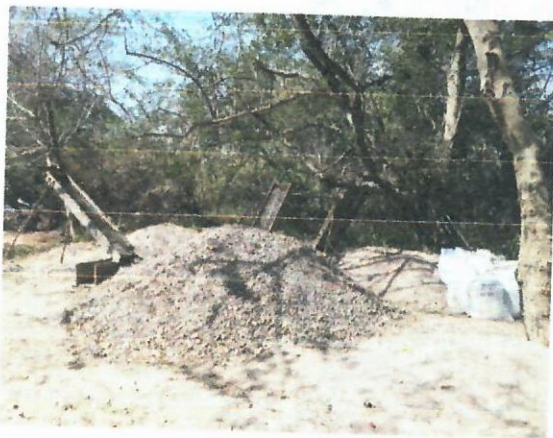
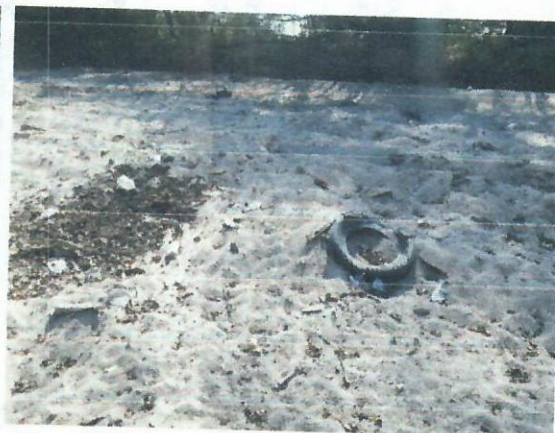
De acuerdo al recorrido y a lo mencionado en la queja se observó presencia de residuos sólidos en varios puntos dentro y cerca al área afectada con coordenadas $10^{\circ}42'39.60''N$, $- 73^{\circ} 0'33.86''O$, una parte de esos residuos provienen de uso doméstico por las características de los mismos, por otra parte se observa residuos generados por la actividad como los recipientes donde cargan combustibles y aceites, envases de gaseosa y algunos procedentes de alimentos, estos fueron incinerados puesto que se encuentran los vestigios y cenizas. Dentro del río en el área donde ocurre el aprovechamiento del material también se encontró una mala disposición de los residuos sólidos, puesto que se encontraron residuos de neumáticos, recipientes plásticos, entre otros.

Fig. (7 – 8). Extraccion de material y presencia de residuos solidos en el rio

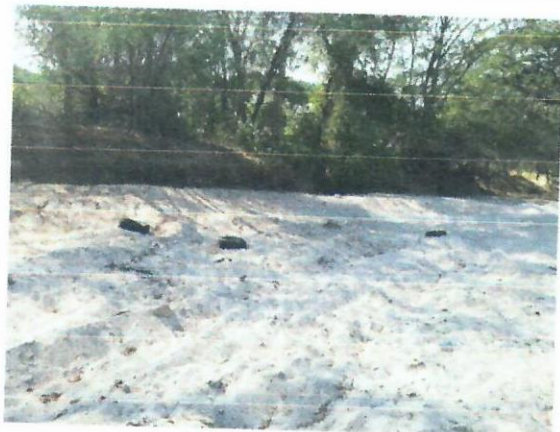
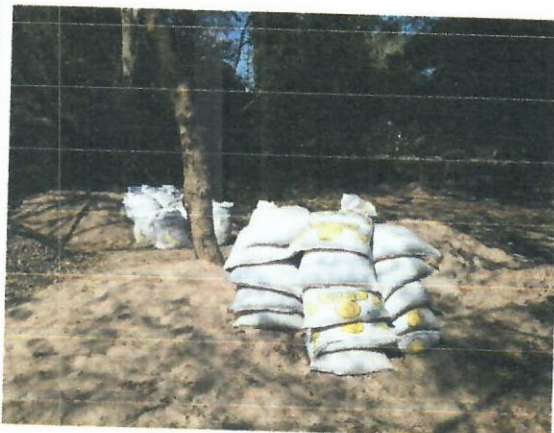
Fig. (9 – 10). Residuos sólidos en el río y material preparado para la venta

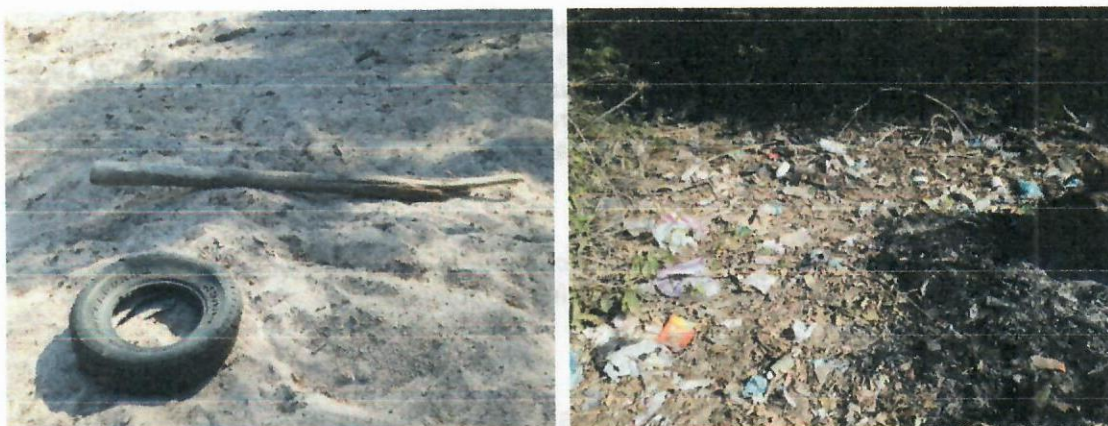
Fig. (11 – 12). Residuos sólidos dentro y fuera del área intervenida
