## AUTO No. 695 DE 2019

**“POR EL CUAL SE FORMULAN UNOS CARGOS DENTRO DE UNA INVESTIGACIÓN AMBIENTAL”**

### 3. VISITA DE SEGUIMIENTO

*Mediante Resolución No 1307 de 2010 se otorgó Licencia Ambiental al municipio de Fonseca para la Construcción y Operación del Relleno Sanitario Regional del Sur de La Guajira. La operación de este relleno inició en el mes de junio del 2011 y han sido diferentes empresas las que han operado en él, iniciando con Aseo General SA ESP (junio de 2011 a septiembre de 2012) Atesa del Occidente (de febrero a diciembre de 2013) y finalmente INTERÁSEO quien opera desde esta fecha a la actualidad.*

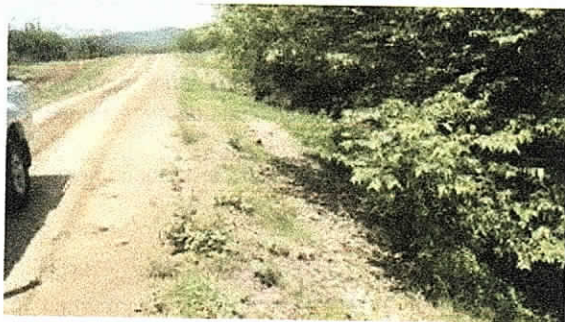
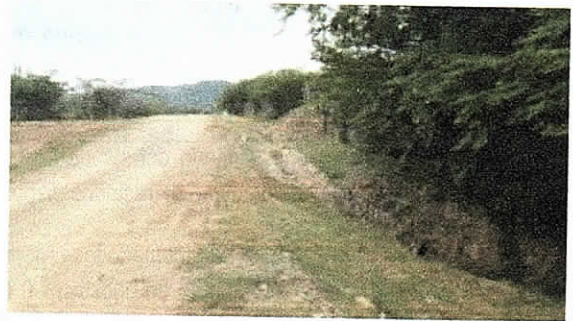
Buen estado de enrocado en drenaje de vías de acceso.

Fotos 1 y 2. . Mayo 27 y 8 de junio de 2017. Drenaje enrocado en vía de acceso principal en buen estado.

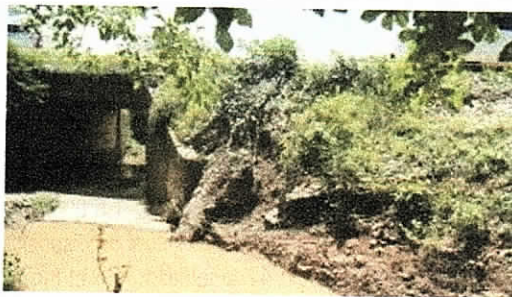
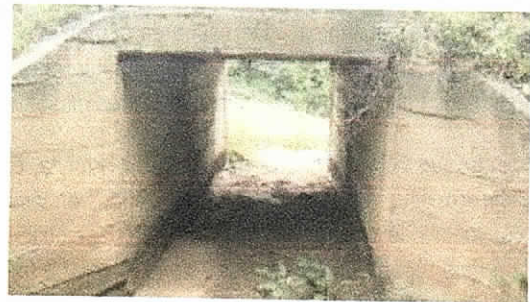
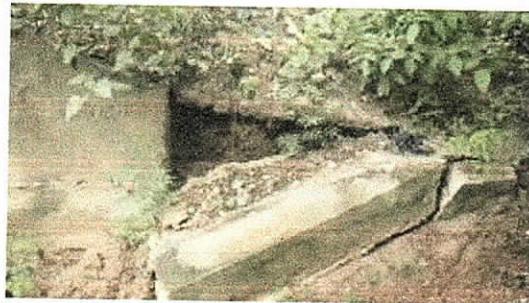
En las inspecciones del día 27 de mayo de 2017 en uno de los box culvert o alcantarilla de la vía de acceso se aprecia falta de mantenimiento del talud e inicio de procesos erosivos con potencial riesgo a la estabilidad de la obra.

Fotos 3, 4 y 5. . Mayo 27 y 8 de junio de 2017. Estado de boxculvert vía de acceso.

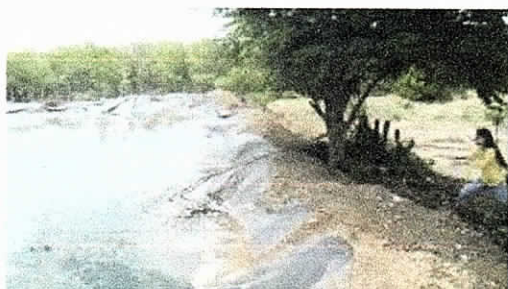
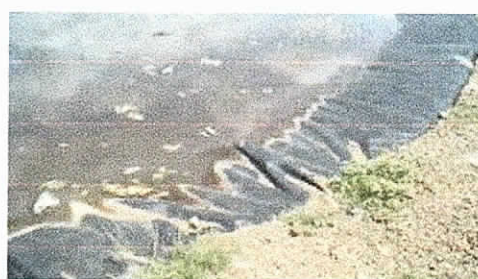
La situación encontrada en las lagunas en cada una de las visitas, respectivamente es el siguiente. Las lagunas 1 y 2 se les aprecian falta de mantenimiento con riesgo de desbordamiento por el alto nivel de los líquidos y falta de una berma de protección en su perímetro.

Fotos 6 y 7 . . Mayo 27 de mayo de 2017. Estado de lagunas 1 y 2 de lixiviados.

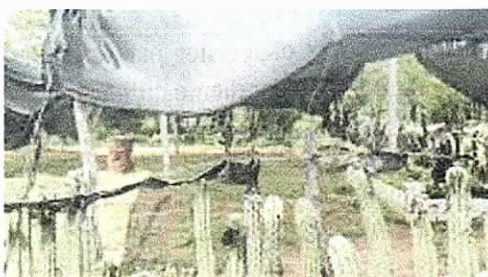
Tal como se ha venido indicando en informes anteriores no hay un avance significativo en la siembra de árboles. En el presente seguimiento se verificó que se colocó una polisombra a un germinador de plántulas en el área destinada y cercada para un vivero, pero que se encuentra en mal estado.

Foto 10. Estado del área destinada para vivero. Mayo 27 de 2017

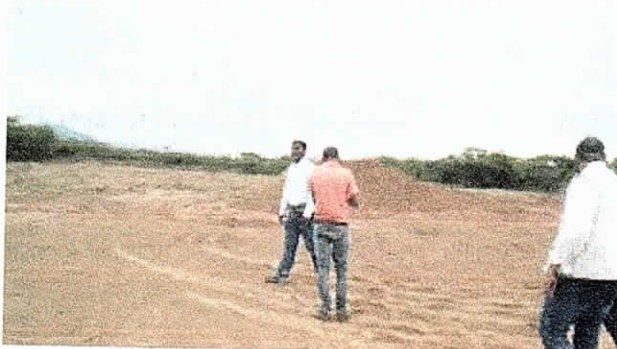
| <p>En el área que se está adecuando para continuar con la construcción de nuevas celdas se observó el acordonamiento del material resultante del descapote y una pila de suelo cuya ubicación se dilucida que es transitoria por estar en el centro de donde se construirá la nueva celda de disposición.</p> | | |
| <p>Foto 16. Cordón de material vegetal localizado al fondo del predio descapotado y pila de suelo. Mayo 27 de 2017.</p> | | |

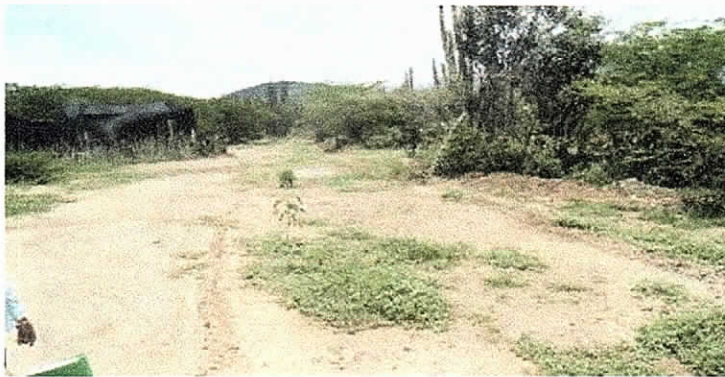
| <p>A través del seguimiento se ha venido detectando un punto crítico de procesos erosivos remontante en el sector aledaño al vivero donde se formó una cárcava de gran proporción. En el seguimiento del 27 de mayo de 2017 se constató el trabajo realizado para la recuperación del sector en el cual se recuperó con maquinaria y relleno la cárcava antes mencionada quedando nuevamente el sector en óptimas condiciones.</p> | | |

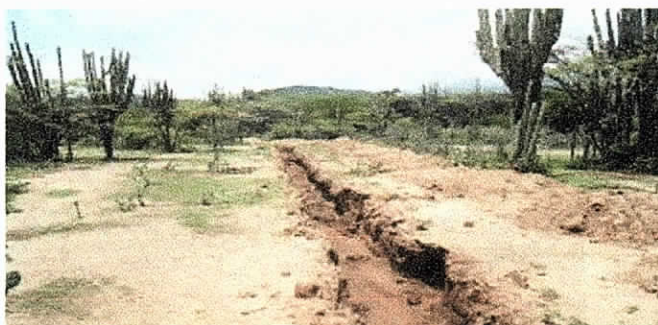
De forma similar se reconstruyó los canales perimetrales en tierra mitigando en parte la erosión remontante existente. Ver foto No 18

Foto 18. Recuperación de canales de escorrentías. Mayo 27 de 2017

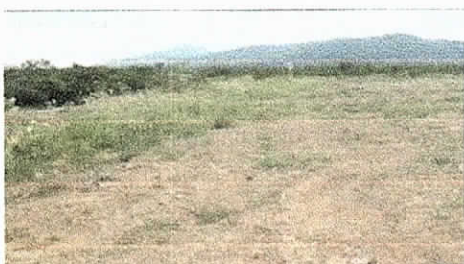
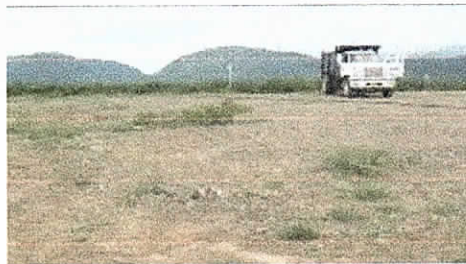
En informes anteriores se indicó que en el relleno regional del sur de La Guajira se había dispuesto la cobertura final de las celdas 1, 2 y 3 y p, pero que no se había estabilizado con cobertura vegetal, toda vez que la cobertura vegetal existente era por regeneración natural de pastos y especies como el trupillo. En las visitas de seguimiento de mayo y junio que corresponden al presente informe, se apreció en las celdas 1 y 2 la presencia de material vegetal en particular gramíneas las cuales son óptimas para la estabilización de un suelo por su sistema radicular.

Foto 19 y 20 estado de celdas 1 y 2. Junio 8 de 2017

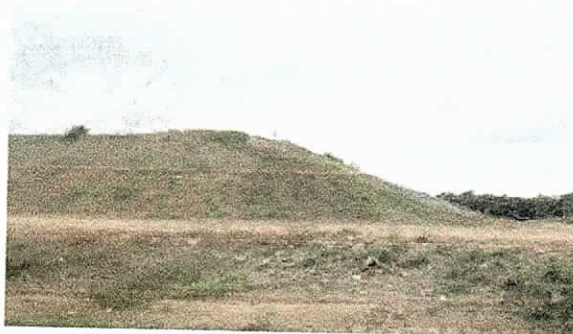
Foto 21. Estabilización de taludes con cobertura vegetal por autogeneración. Junio 8 de 2017

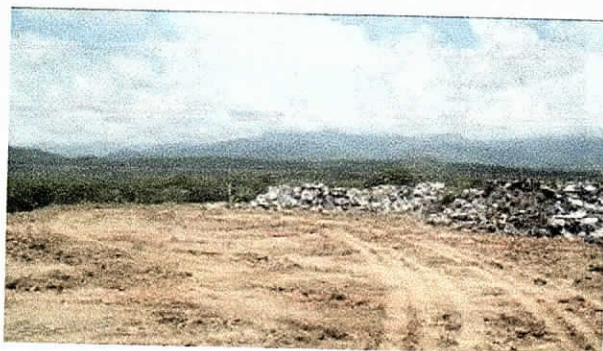
No obstante lo anterior, también se observó la disposición de residuos en la celda No 3 la cual ya había llegado a su cota máxima como se ha indicado en diferentes informes y por ende de debía iniciar los procesos de estabilización de cobertura vegetal.

Foto 22. Disposición de residuos sobre cobertura final de celda No 3. Mayo 27 de 2017

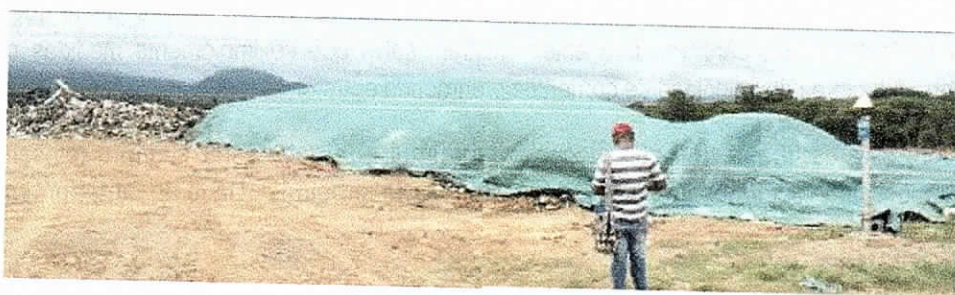
Fotos 23 y 24. Disposición de residuos sobre cobertura final de celda No 3. Junio 8 de 2017

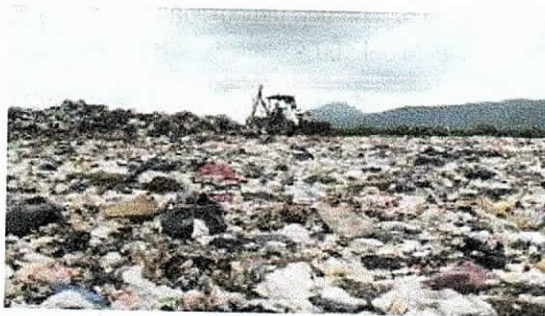
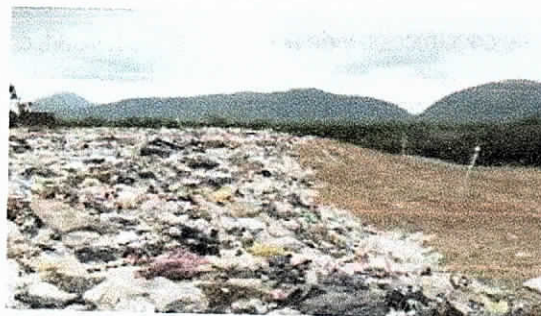
Aun cuando en los diferentes informes de seguimiento se ha indicado el 100% de cumplimiento, en esta ocasión teniendo en cuenta que los residuos son homogenizados sobre las celdas se compactan pero no se le extiende o cubre con material de cobertura, pues la mayoría de estos residuos dispuestos sobre la celda 3, 4, 5, 6 y 7 se deberán retirar y disponerlos en la nueva celda de disposición, dado lo anterior el cumplimiento actual es del orden del 40%.

Fotos 25 y 26. Disposición, esparcimiento, homogeneización y compactación de residuos sobre cobertura final de celda No 4, 5 y 6. Junio 8 de 2017

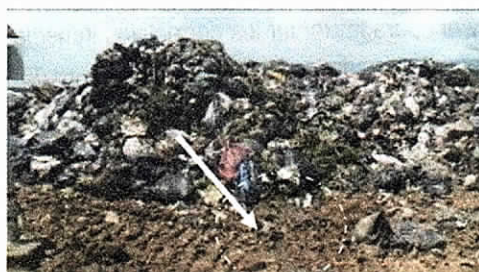
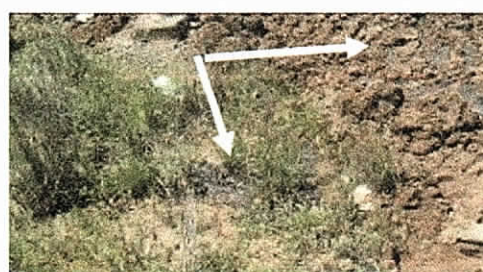
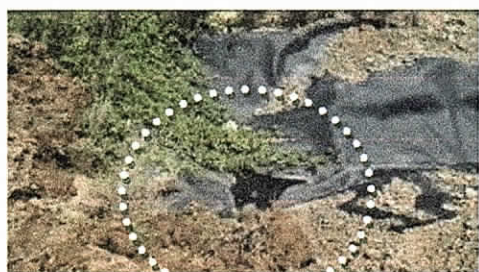
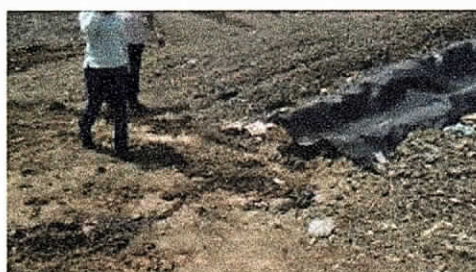
El tratamiento se hace en piscinas de lixiviados y recirculación de estos efluentes. En el seguimiento efectuado el día 27 de mayo de 2017 como se indicó anteriormente el operador del relleno efectuaba el rebombeo de los lixiviados a las celdas encontrándose además de la fuga de lixiviados en la manguera según se describió a detalle incluido las acciones de corrección implementadas; una fuga de lixiviados por los bajantes de los taludes de la celda No 3 como consecuencia del rebombeo de lixiviados y a la generación directa de lixiviados de los residuos depositados como medida emergente en la parte superior de las celdas sin cubrimiento y expuestos a las precipitaciones dadas en la región.

En la secuencia fotográfica debidamente señalizadas con ayuda visual como flechas y círculos, se muestra la generación de lixiviados desde las pilas de residuos depositados en la parte superior de la celda No 3, hasta su drenaje a la base de la misma

Foto No 38, 39, 40 y 41. Drenaje de lixiviados desde la cota máxima de la celda No 3 a su base.

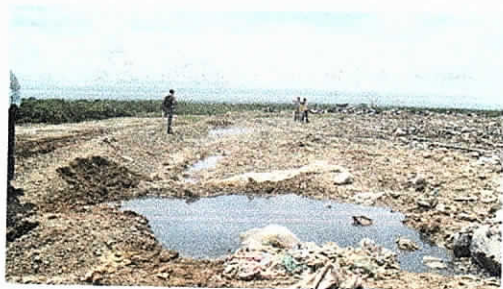
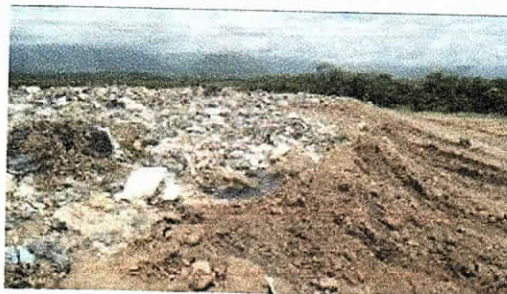
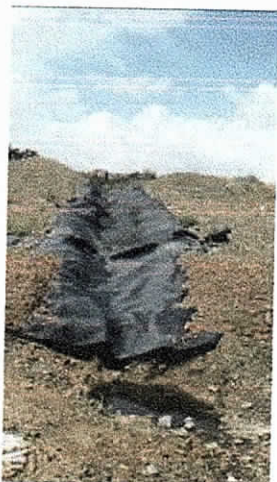
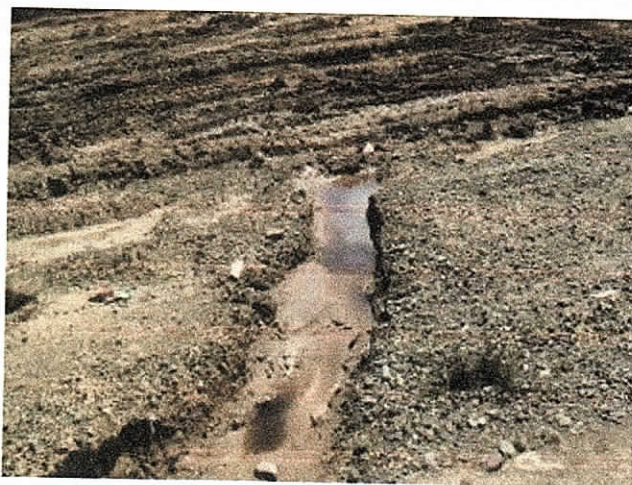
Situación similar se presenta en las celdas No 5 y 6 como se aprecia en las fotos siguientes.

Foto No 42, 43, 44 y 45. Escurrimiento y drenaje de lixiviados desde la cota máxima de las celdas a su base celda 5.

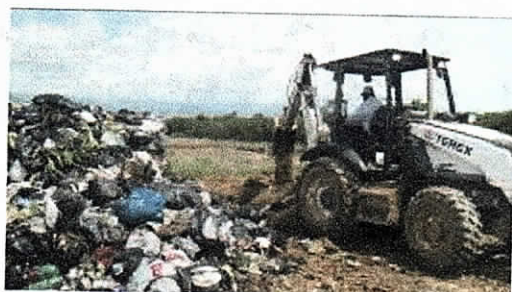
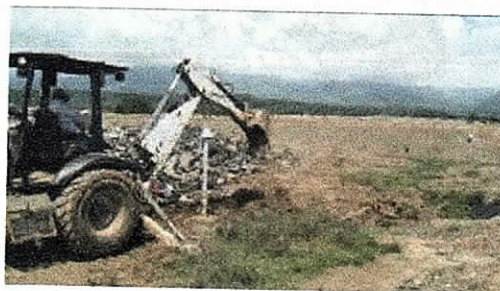
Foto No 46 y 47. Excavación parte superior celda No 3 para control de lixiviados.

Dada esta situación anómala y con el fin de evitar efectos ambientales y sanitarios adversos como el escurrimiento y de los lixiviados a cuerpos de agua o su infiltración en el suelo por el arrastre y/o percolación de aguas lluvias se solicitó directamente en campo a la alcaldía municipal y al operador tomar los correctivos inmediatos para controlar la situación por lo que el operador dispuso de un equipo y una cuadrilla para que se encargara del asunto, de forma que a través de una maquina retroexcavadora se excavó la capa o cubrimiento superior del material terreo de la celda para formar una trampa o hueco donde los lixiviados se retengan y puedan drenar hasta capas inferiores y desde allí por el sistema de drenaje existente al interior de la celda drene hasta las lagunas de lixiviados. Con el material terreo resultante de la excavación se conformó un terraplén al lado de la estructura de decoles para controlar y evitar que por el drene los lixiviados.

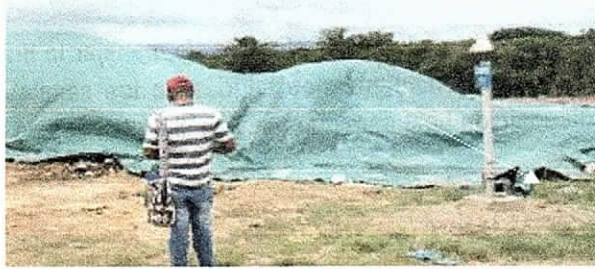
En la visita de seguimiento del 8 de junio de 2017 se verificó el manejo de lixiviados en el sector observándose que la situación había sido superada

Foto No 48. Punto crítico de lixiviado en celda 3 según inspección de 26 de mayo de 2017, superada.

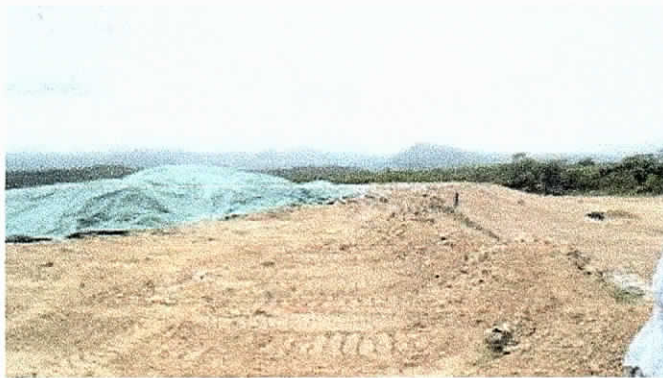
Foto No 49. Punto crítico de lixiviado en celda No 5 y 6 según inspección de 26 de mayo de 2017, superada.

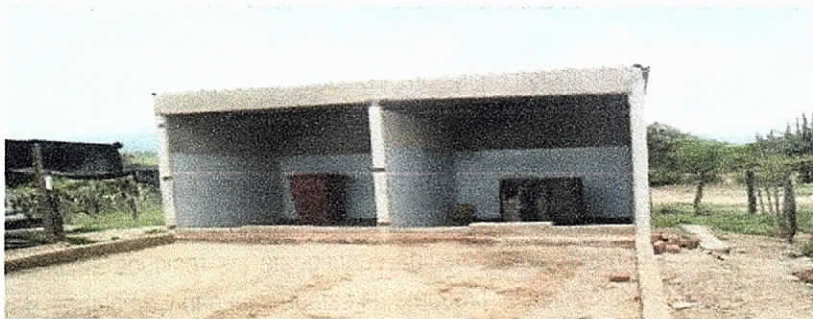
En informes precedentes se dio a conocer que la bodega de almacenamiento o cuarto de RESPEL no contaba con un sistema de protección anti derrame. En la visita actual se aprecia mejoras a través de la construcción de una berma en concreto alrededor de las puertas o acceso a las bodegas.

Foto No 50. Cuarto de RESPEL con berma de protección. 8 de junio de 2017

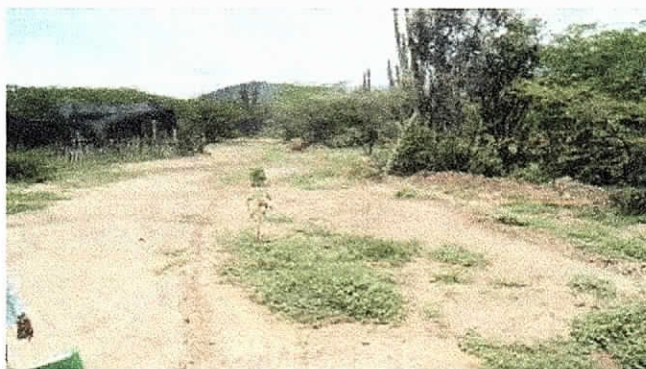
Otro aspecto que se ha observado en visitas anteriores corresponde a un proceso erosivo en la parte posterior de la caseta. Se evidenció un trabajo de corrección y recuperación del sector e incluso con siembra de especies frutales.

Fotos No 51. Recuperación y restauración área posterior a cuartos de Respel. 8 de junio de 2017.

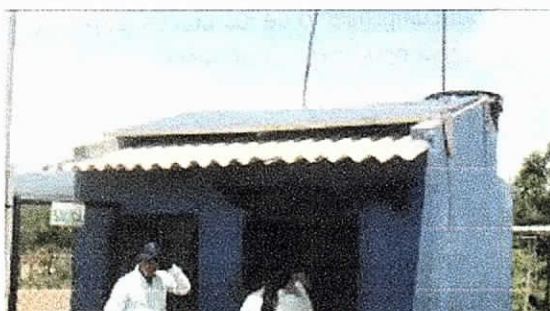
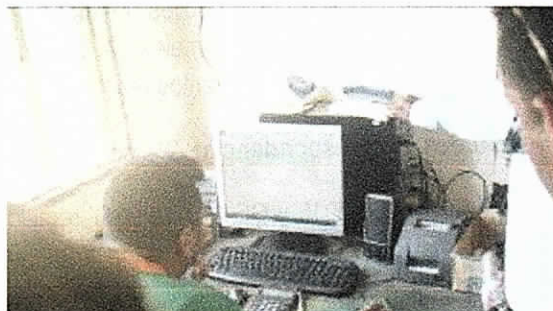
Otro aspecto visitado o inspeccionado fue la caseta de control en la cual se evidenció en buen estado la misma, incluido el sistema eléctrico de paneles solares y el sistema de pesaje.

Fotos No 50 y 53 Caseta, Paneles solares y sistema de pesaje 8 de junio de 2017

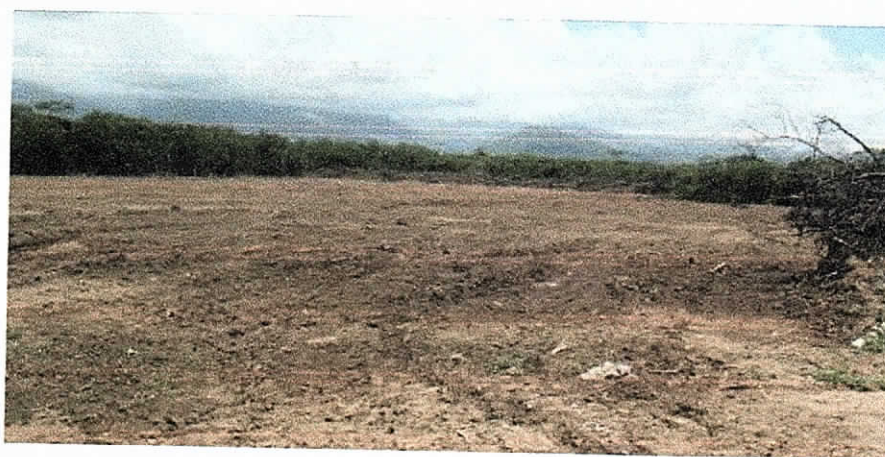
De esta respuesta dada exactamente a dos (2) meses desde la visita de seguimiento el día 8 de junio de 2017, nos asalta la preocupación del estado del relleno, puesto que si las celdas al mes de junio estaban a su capacidad máxima por estar colocándose como medida contingente los residuos encima de sus terrazas finales, transcurrido dos meses de disposición se presume un estado sanitario y ambiental desfavorable en el relleno sanitario que debe verificarse en forma inmediata por funcionarios y si es el caso suspender en forma inmediata la disposición de residuos en este relleno si no se encuentra en concisiones optimas de operación.

Fotos No 54. Adecuación de área para construcción de celda de disposición.

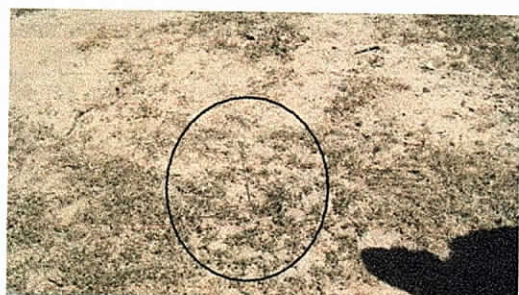
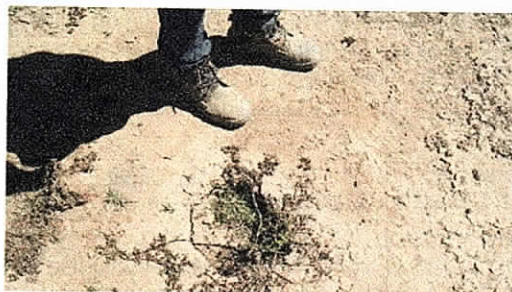
Durante la presente visita de seguimiento se presentó por parte del operador en nombre del municipio de Fonseca un área sembrada con especies nativas correspondiente a la compensación forestal. Lo que corresponde a la compensación forestal debe ser revisada y avalado por el profesional encargado de esta temática en una próxima visita de seguimiento ambiental que se programe. Dado lo anterior, no se avala ni se establece nivel de cumplimiento en esta ocasión sobre esta obligación. Las imágenes fotográficas que se presentan a continuación corresponden a la especies sembradas en un área contigua al relleno y que pertenecen al municipio de Fonseca,

Fotos No 1 y 2. Plántulas de especies nativas sembradas. Noviembre 30 de 2018.

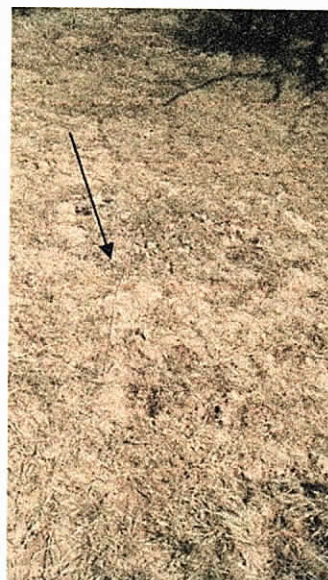
Fotos No 3 y 4. Plántulas de especies nativas sembradas en área contigua al relleno sanitario. Noviembre 30 de 2018.

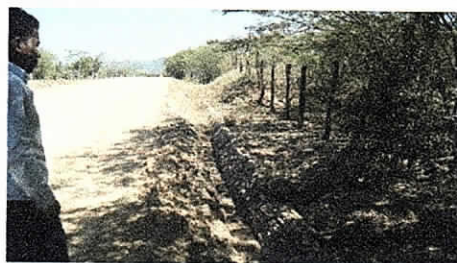
Se viene cumpliendo con la acción desde el inicio de la obra. Buen estado de enrocado en drenaje de vías de acceso.

Foto No 5 Noviembre de 2018. En estas se aprecia la estabilidad y buen estado del enrocado en vía de acceso principal.

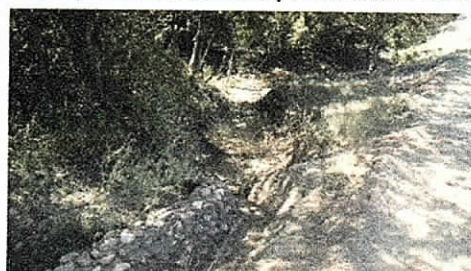
Foto N 6. Acciones correctivas de estabilización de talud. Integración de canales con drenaje natural. Noviembre de 2018

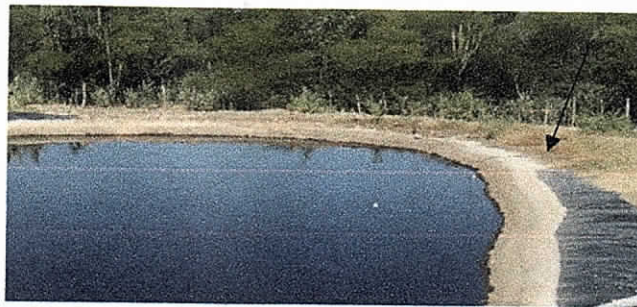
Uno de los aspectos revisados en este lugar es el estado de las lagunas y su potencial riesgo de desbordamiento. En la presente visita se observa por las manchas o huellas existentes en la geomembrana dejadas por el aumento de nivel del líquido que se presentó desbordamiento de la laguna No 2. Ver fotografía No 3 marcada con flecha.

Fotos N 7. Desbordamiento de laguna de lixiviados No 2. Noviembre de 2018

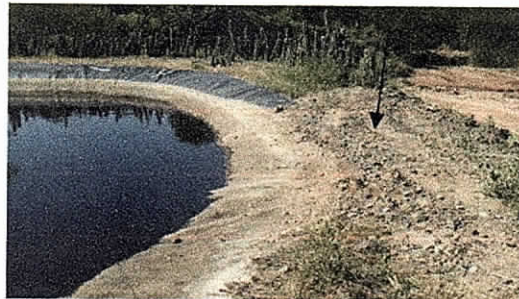
Como acción correctiva se aprecia que se le agrego material terreo para subir el nivel y evitar el desbordamiento y derrame de lixiviados (ver fotografía No 4 con flecha).

Fotos N 8. Acción correctiva con material terreo para el control del desbordamiento de laguna de lixiviados No 2. Noviembre de 2018

Esta es una medida de control que cumplió un objetivo de carácter temporal para controlar el desbordamiento del lixiviado pero esta no cumple especificaciones toda vez que los lixiviados entran en contacto con el suelo se infiltra lateralmente y puede ser arrastrado por aguas de escorrentías. Los lixiviados deben estar confinados y no estar en contacto con el suelo, así sea en forma temporal o esporádica.

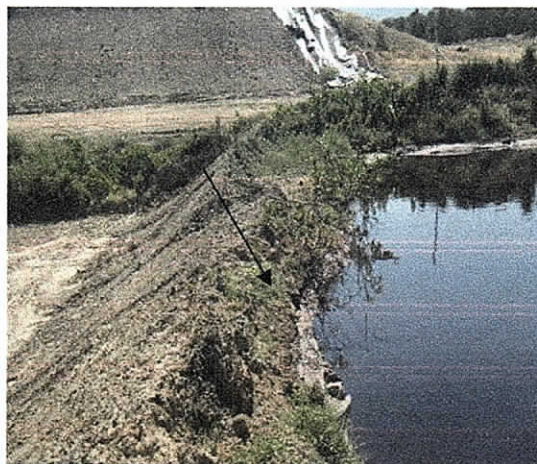
Una situación similar se observa en la laguna de lixivias No 1, al observarse un contacto directo de los lixiviados con el borde o levantamiento efectuado en sus bordes con suelo. De hecho, la humedad presente en uno de sus vórtices es de tal magnitud, que puede incluso en un momento dado si se sube de nivel el lixiviado en la época de lluvias reventarse el talud y generar un derrame de los lixiviados

Fotos N 9. Lixiviados en contacto con talud en tierra, laguna de lixiviados No 1, en el RSRSG . Noviembre de 2018

En las ultimas vistas de seguimiento se viene observando deficiencias en el manejo de las lagunas de lixiviados existentes al estar generándose desbordamiento y riesgo de derrame de lixiviados al exterior, que si bien ha sido controlado momentáneamente mediante la instalación de una berma de contención en tierra, la cual no es garantía de estabilidad, ni de contención que evite la migración de lixiviados hacia áreas sin protección con geomembrana.

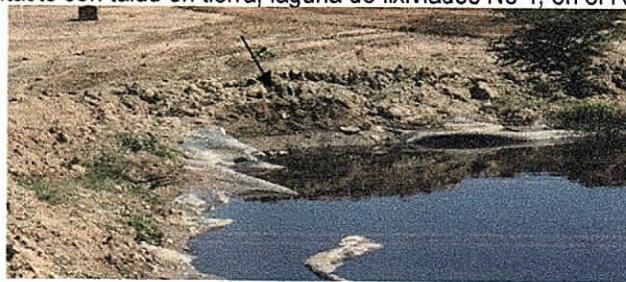
Fotos N 10. Potencial rompimiento de talud de la laguna de lixiviados No 1 en uno de sus vórtices por infiltración de lixiviados en el talud en tierra colocada en su redor en el RSRSG . Noviembre de 2018

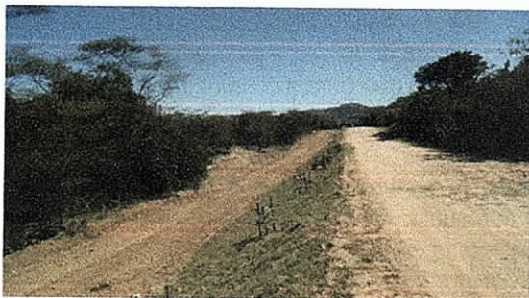
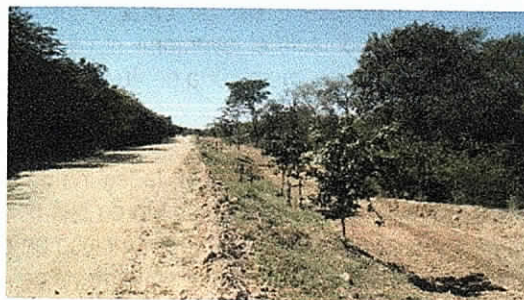
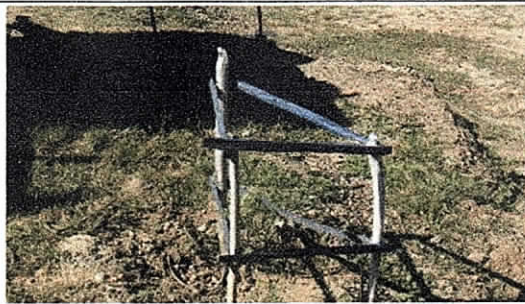
En la presente visita de seguimiento se apreció la siembra de árboles a lo largo de la vía de acceso como se muestra en las imágenes fotográficas que se presentan a continuación.

Fotos N° 11, 12 y 13. Siembra de especies forestales a lo largo de la vía de acceso y otras áreas del RSRSG.  
Noviembre 30 de 2018

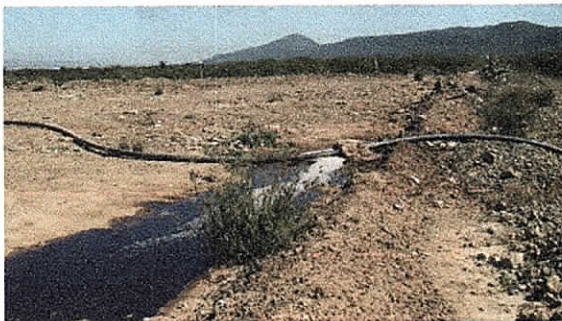
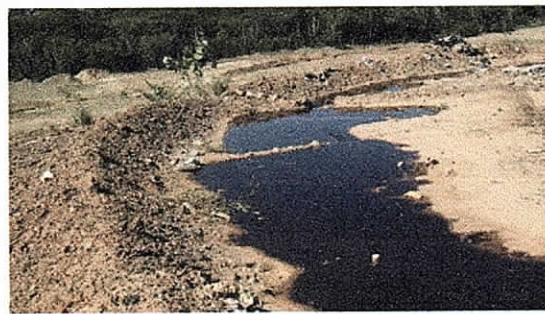
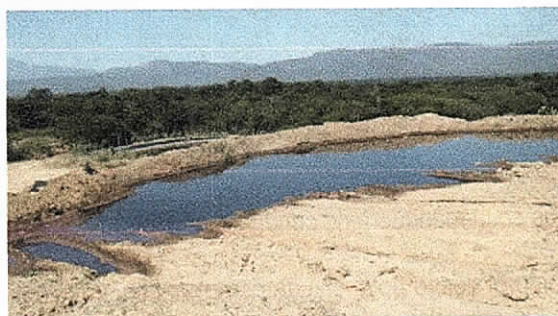
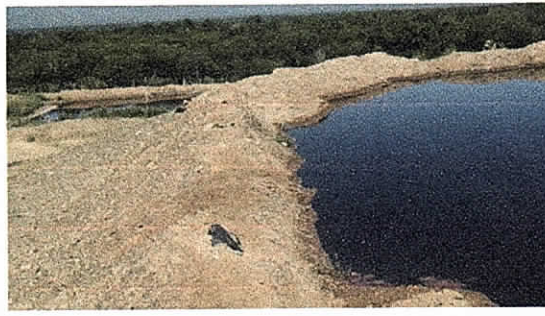
El riesgo por desbordamiento se sigue presentando al utilizarse el sistema de recirculación de lixiviados con el depósito de estos en un sector de la celdas que discurre hacia los borde del talud de las celdas No 1. Esta es una situación que ha sido reiterativa en cada uno del último seguimiento a la operación del relleno sin que se tomen las acciones correctivas y de prevención del caso.

Foto No 14, 15, 16 y 17. Derrame de lixiviado por daño en mangueras y acumulación de estos al borde del talud del celda No 1 con potencial riesgo de desbordamiento. Noviembre 30 de 2018.

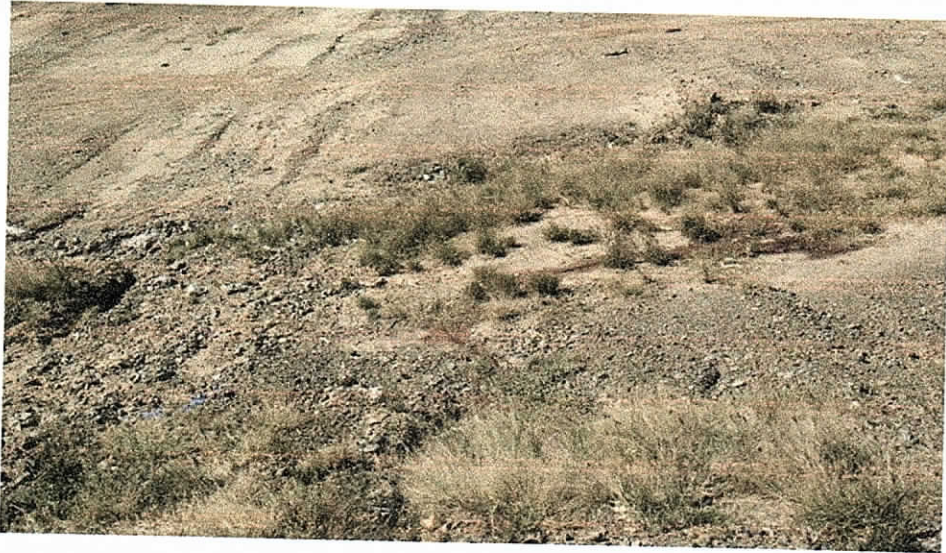
De hecho en uno de los talud se aprecia filtración y salida de lixiviados en la parte baja el mismo, lo que corrobora lo anteriormente enunciado en el sentido del riesgo de filtración

Foto No 18. Filtración de lixiviado en parte baja del talud de la Celda No 1. Noviembre 30 de 2018

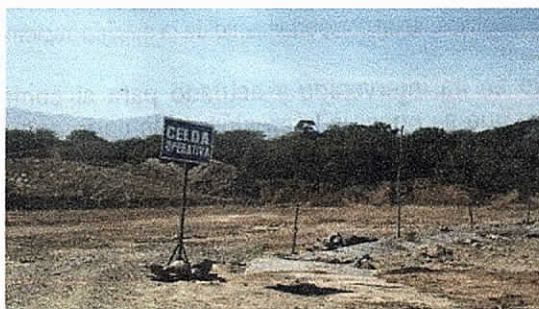
A pesar de que se almacena no hay una marcación o señalización donde se indique que se trata de suelo para su uso en el cierre de la celda. En este sentido no se tiene certeza que haya almacenamiento de suelo o todo el material acopiado es para cobertura de celdas.

Foto No 21. Almacenamiento de material terreo producto de excavaciones. Noviembre 30 de 2018

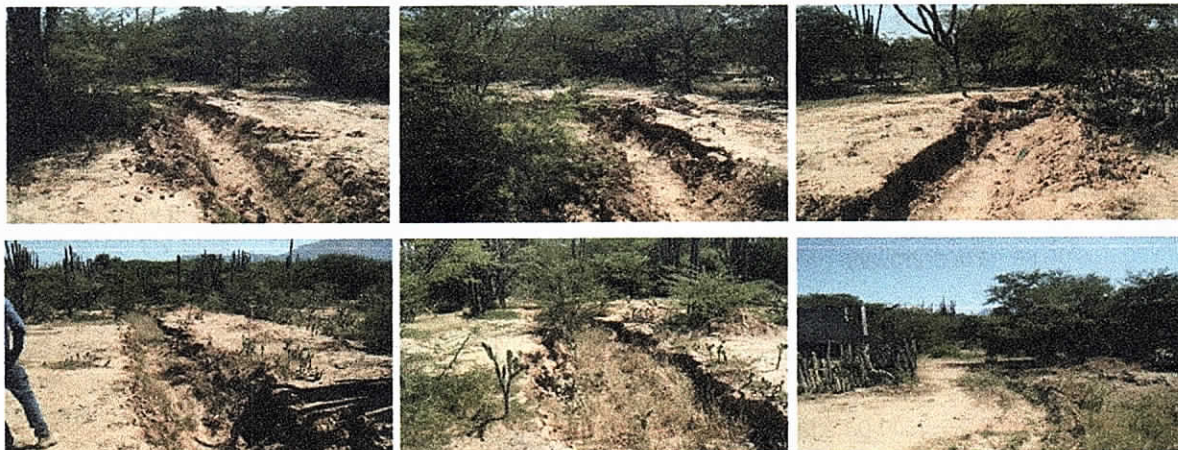
A través del seguimiento se ha venido detectando dos puntos críticos de procesos erosivos remontarte en el sector aledaño al vivero donde se formó una cárcava de gran proporción y detrás de las lagunas de lixiviados. En este lugar se implementó en el año 2017 la reconfiguración del área afectada y en informe anterior de seguimiento se reportó los logros obtenidos pero se dejó constancia el inicio nuevamente de procesos erosivos por una inadecuada disposición de sacos rellenos como disipadores de energía.

Fotos No 22-27. Proceso erosivo en canal posterior del vivero. Noviembre 30 de 2018

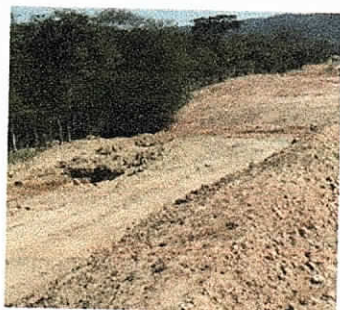
En este sector se observa que fue intervenido y reconformado. Adicionalmente se le construyó una pequeña trampa de retención como amortiguación del flujo de agua y así evitar que las escorrentías generen erosión. Ver imagen fotografica

Fotos No 28 y 29. Adecuación procesos erosivos parte posterior de las lagunas de lixiviados. Noviembre 30 de 2018

No obstante es necesario hacer seguimiento al comportamiento de la medida implementada para verificar su efectividad.

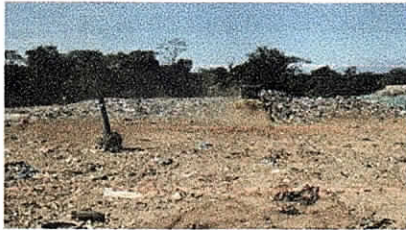
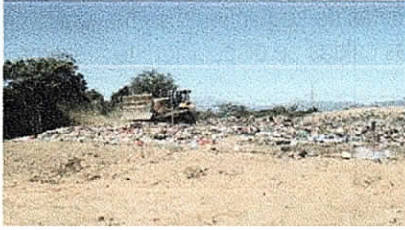
| <p>La compactación se realiza con equipo mecánico autopropulsado, un tractor de oruga D6.</p> <div style="display: flex; justify-content: space-around; align-items: center;"> </div> <p>Fotos No 30 y 31. Compactación con tractor de oruga D6.<br/>Noviembre 30 de 2018</p> <p><b>Cumplimiento.</b></p> | |

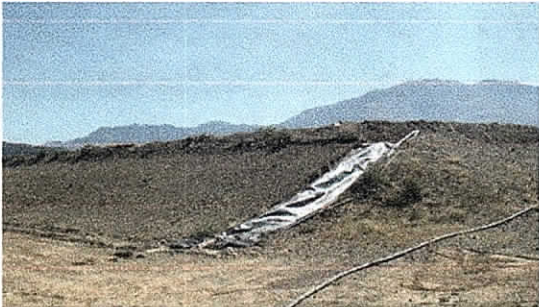
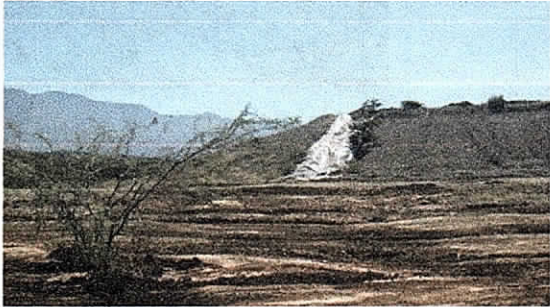
| <p>Las adecuaciones adelantadas para evitar erosión son la colocación de geomembrana en bajantes, es decir canales de colocados en los talud de las celdas para evacuar aguas pluviales y no se infiltren y si disminuir niveles de lixiviados.</p> <div style="display: flex; justify-content: space-around; align-items: center;"> </div> <p>Fotos No 32 y 33. Bajantes de aguas lluvias. Celda 1.<br/>Noviembre 30 de 2018</p> <p><b>Cumplimiento.</b></p> | |

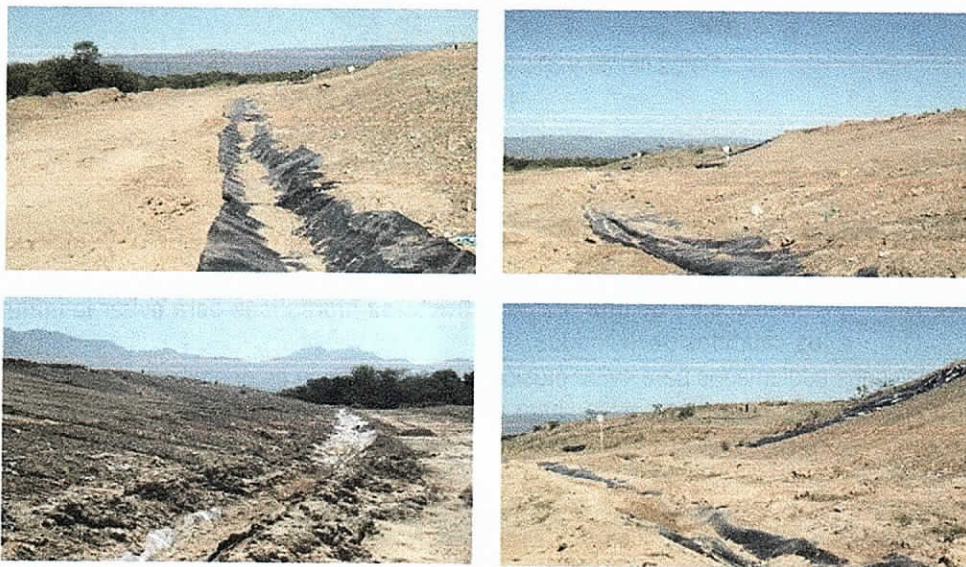
Fotos No 34, 35, 36 y 37. Canales perimetrales.  
Noviembre 30 de 2018

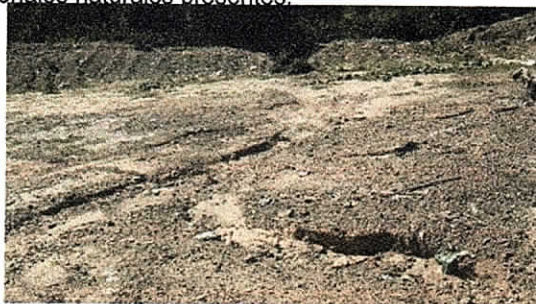
Fotos No 38. Procesos erosivos y libres discurrir de aguas de escorrentías por talud de la celda hasta arroyos naturales. Noviembre 30 de 2018

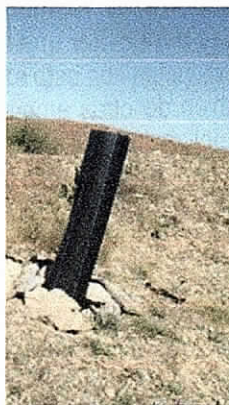
| <p>Toda las celdas cuentan con chimeneas, las cuales se instalan desde el inicio de la construcción de las celdas.</p> <div data-bbox="717 1871 946 2275" data-label="Image"> </div> | |
| <p>Foto No 39: Chimenea para evacuación de gases. Noviembre 30 de 2018</p> | |

En lo referente de los quemadores solo se ha instalado 13 quemadores por solicitud de la Corporación en las celdas 1, 2, 3 y 4. No se ha instalado en las celdas de la 5 a la 8. En los anteriores informes de seguimiento se ha insistido en la necesidad que se solicite al municipio de Fonseca la instilación de los quemadores en aquellas celdas que han culminado su vida útil. Nuevamente se reitera de la pertinencia de que se solicite al beneficiario de la licencia ambiental la instalación de los quemadores antes anotados.

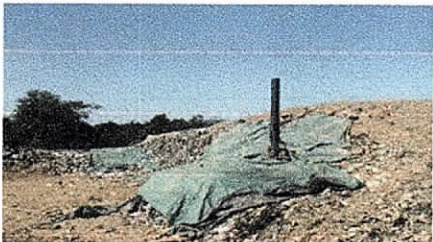
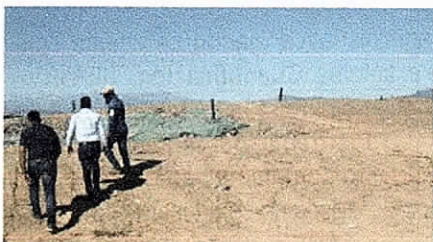
| Se observó al momento del seguimiento ambiental efectuado la homogenización, compactación y cobertura de los residuos con equipo buldócer D6. Además de lo anterior se observa el cubrimiento de los residuos con lona negro verde en forma temporal para evitar | |
| Fotos No 43 y 44. Cubrimiento de residuos con lona negro-verde y chimeneas de gases.<br>Fecha. 30 de noviembre de 2018. | |

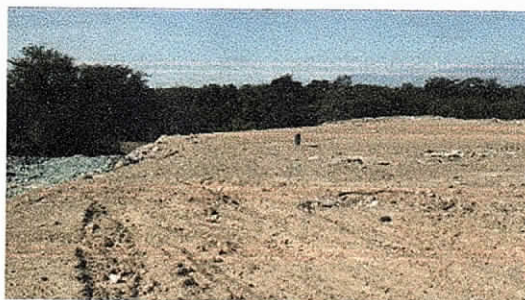
Foto No 45. Cubrimiento de residuos con material terreo y lona verde.  
Fecha. 30 de noviembre de 2018.

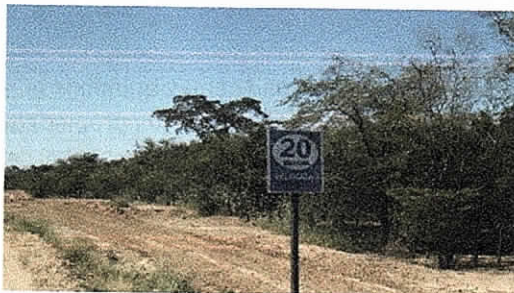
Evidentemente se observa señales de tipo preventivas en el área de ingreso al relleno sanitario y en la circulación de las celdas.

Foto No 46. Señal preventiva.  
Fecha. 30 de noviembre de 2018.

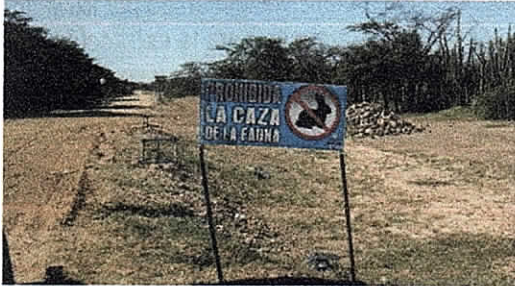
| Se observó solo aviso de prohibición de caza silvestre como se indicó anteriormente | |
| <p>Foto No 47. Señal prohibitiva de la caza fauna.</p> <p>Fecha. 30 de noviembre de 2018.</p> | |

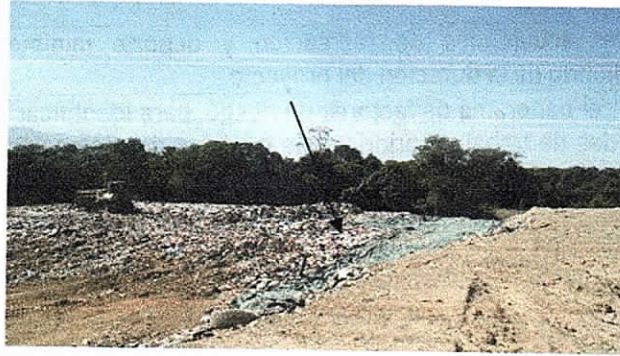
Fotos No 50. Celda activa y presencia de arroyo magueyes. Fecha. 30 de noviembre de 2018.

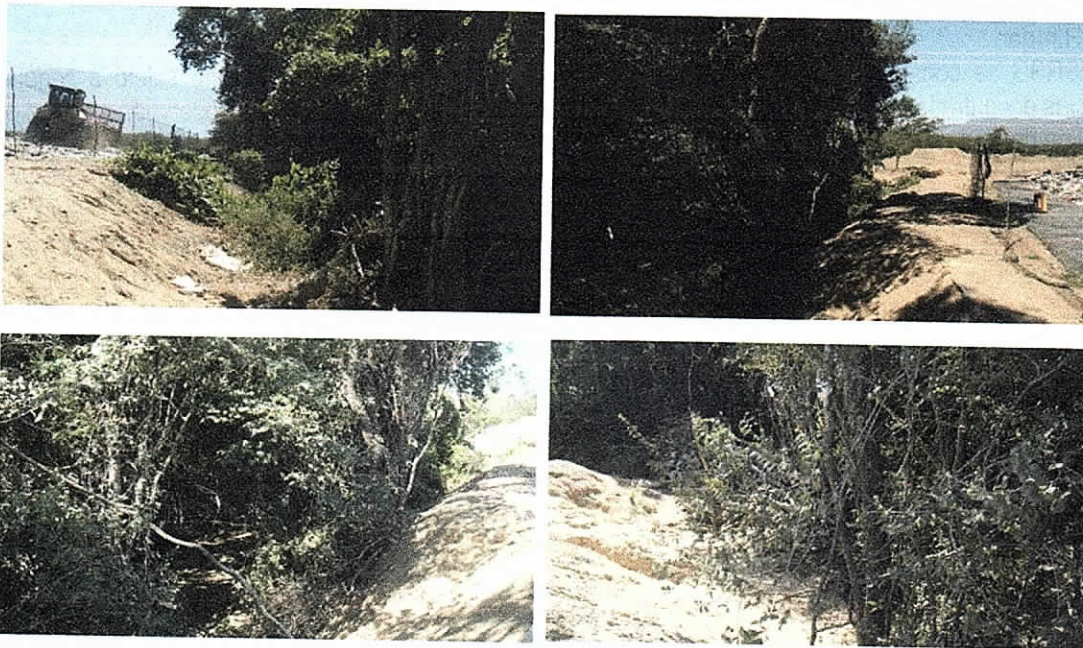
Foto No 51 y 52 Talud de la celda sobre el arroyo Magueyes. Noviembre 30 de 2018.
