RESOLUCIÓN No 2157 DE 2019

**"POR LA CUAL SE CIERRA UNA INDAGACION PRELIMINAR, Y SE ORDENA EL ARCHIVO DEFINITIVO DE UNA ACTUACION DE CARÁCTER AMBIENTAL"**

**VISITA DE INSPECCIÓN**

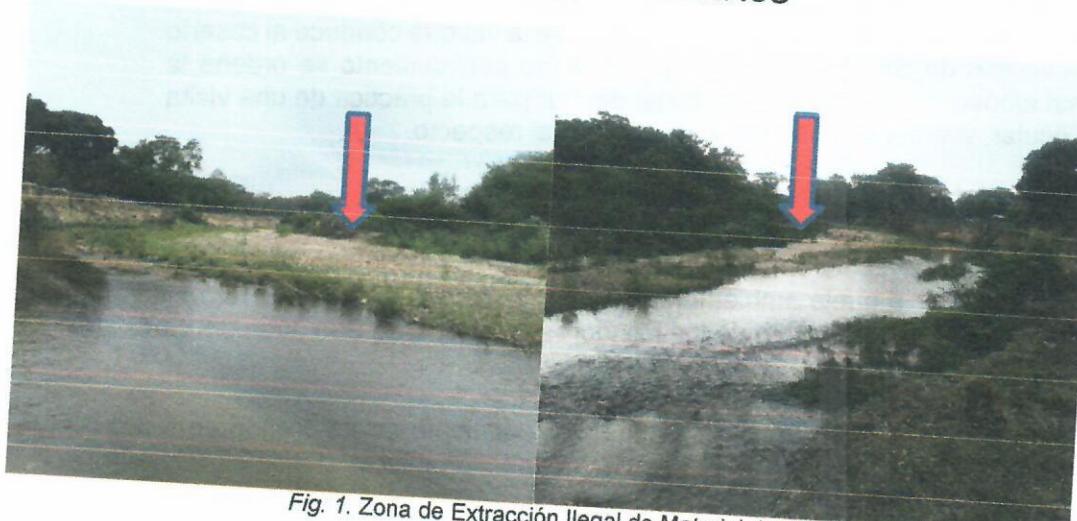
1. REFERENCIA. (inicio de inspección Sobre el cauce Rio Cesar Coord. Geog. Ref. 73°00.996' W 10°45.173' N / Datum WGS84) Rionhacha - Colombia.

Al lugar de los hechos se accedió sin ninguna complicación, el sitio se encuentra justo donde se inició la inspección en los linderos del predio de los Barros sobre el cauce del Rio Cesar y donde actualmente se evidencia extracción ilegal de material de Arrastre Arena y Piedra en margen derecha de la fuente hídrica y donde por denuncia mediante formato de queja ambiental la afectada alega que se está viendo perjudicada debido a que el curso del Rio Cesar ha sido desviado paulatinamente por acción de las personas que ejercen esta actividad de extracción ilegal de material de arrastre sin ningún control y vigilancia por las autoridades competentes. (ver imágenes)

*Fig. 1. Zona de Extracción Ilegal de Material de Arrastre*

1. Notificar al Municipio de San Juan del Cesar como autoridad minera en su jurisdicción, para que se tomen las medidas pertinentes, en el control y vigilancia de actividad extractiva de materiales de construcción en cauce río Cesar

2. En lo competente comunicar a la ANM Agencia Nacional de Minería para que se implemente políticas de Regularización minera en esta zona del municipio de San Juan del Cesar y no se afecte por esta actividad extractiva los recursos naturales y el medio ambiente.

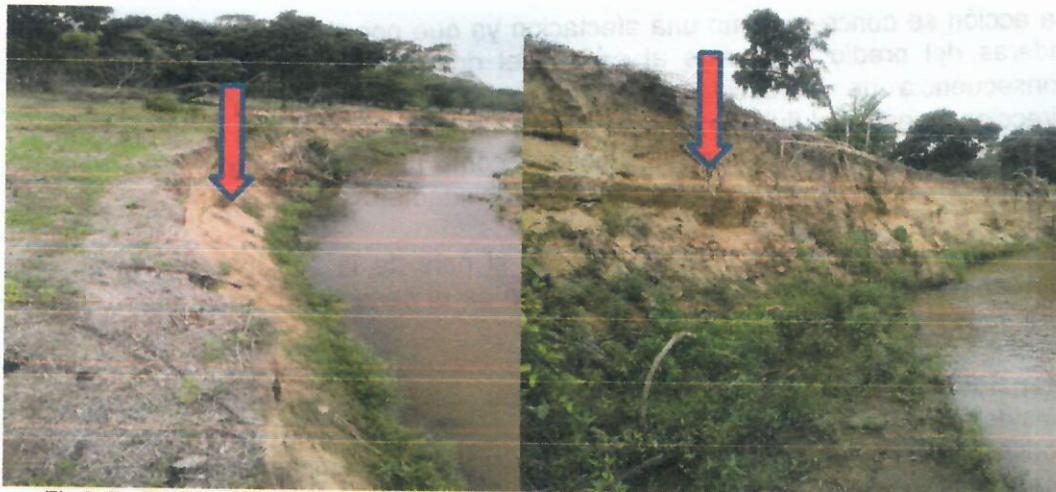
**2. REFERENCIA. (Punto de Erosión taludes Predio los Barros- Rio Cesar) Coord.  
Geog. Ref. 73°1'0.25" W 10°45.9.22"N (Datum WGS84)**

En este punto se evidencio erosión de taludes en posición vertical con altura de aproximadamente 3 a 4 mts, presuntamente por desvió de cauce del rio cesar en inmediaciones del caserío de Guamachal en margen izquierda en dirección de recorrido de la fuente hídrica con una longitud lineal de derrumbe y socavamiento de taludes de aproximadamente de 200 mts y que según la quejosa le está causando problemas de perdida de terreno en su predio Ver imágenes.

Fig.2. Zonas donde se evidencia Erosión de Taludes margen izquierda cauce Rio Cesar

1. Se evidenció que efectivamente se presenta actividad de extracción de material de arrastre (arena, gravilla) además se contactó que lo informado por la propietaria de predio adyacente a cauce del río cesar viene originando desprendimiento y desestabilización de taludes en toda la franja izquierda adyacente al terreno de la referida finca por lo que es urgente que se intervenga en este caso para su inmediata solución por parte de los entes competentes.

2. La acción se concreta como una afectación ya que por el desprendimiento de las laderas del predio adyacente al cauce del río Cesar y que presuntamente es consecuencia de extracción ilegal de material de arrastre y genera el re direccionamiento del flujo o corriente por tal situación este tipo de acciones puede provocar efectos negativos en el ambiente como pérdida del suelo, flora, fauna, arrastre de biomasa, efectos en el paisaje, turbiedad etc.
3. El grado de afectación ambiental es alto, si persiste la acción sobre el medio intervenido o probablemente afectado como es el caso del recurso suelo, agua, flora, fauna, paisaje etc.

3. Comunicar con prontitud al ente competente en El referido caso Unidad de Riesgo del Departamento, Alcaldía Municipal y Otros la atención e implementación de las medidas correctivas tendientes a mitigar erosión de taludes de laderas de predio adyacente en el punto de referencia Coordenadas Geográficas. 73°00.996' W 10°45.173'N, lo cual impediría su avance.
