AUTO No. 661 DE 2019
(22 de Julio)

Que la empresa SALINAS MARÍTIMAS DE MANAURE LIMITADA "SAMA LTDA" suscribió un contrato de operación con la empresa BIG GROUP SALINAS COLOMBIA S.A.S., sociedad que se encarga de la explotación de los minerales objeto del Contrato de Concesión No. HINM-01 y de sus respectivas actividad conexas.

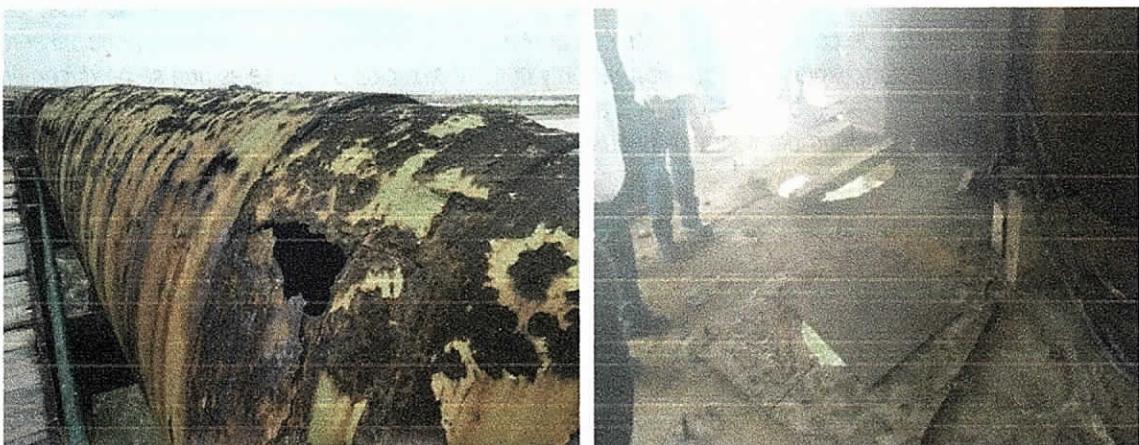
De esta visita se generó un concepto técnico el cual reposa en el Expediente, con las siguientes conclusiones:

- No existen las condiciones para que la empresa Big Group, realice el bombeo al ecosistema del manglar debido a que en la estación principal (S1), la cual tiene capacidad para cuatro Bombas, a la fecha de la

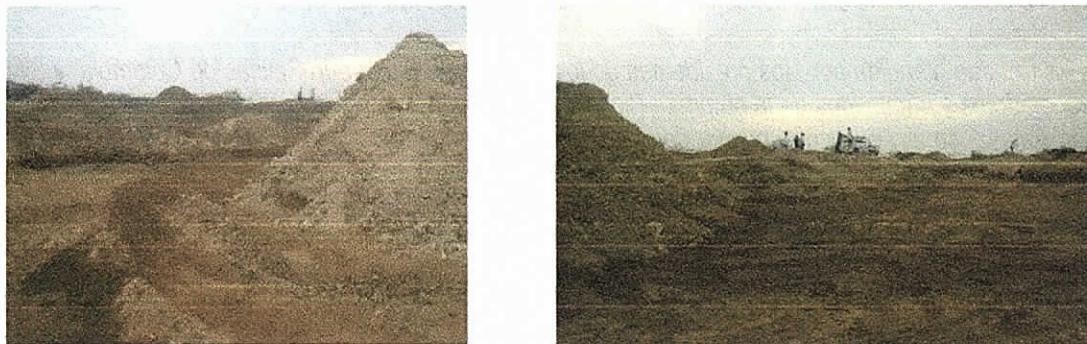
Fotos No 3 y 4: Estado de manglar. DMI Musichi. 17 de abril de 2017

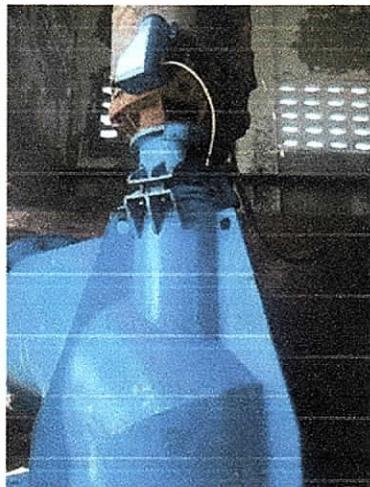
CORRECCIÓN DE FUGAS.

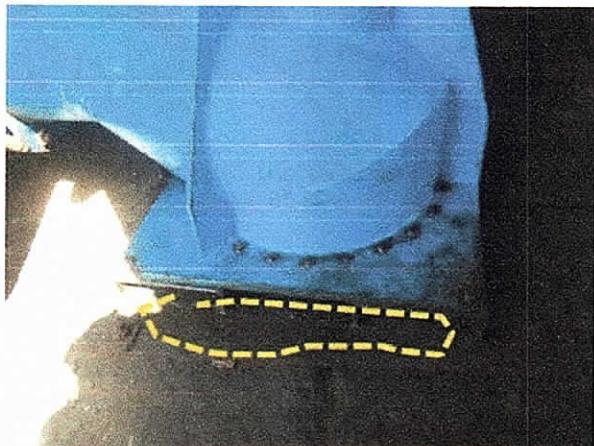
Foto No 8: Sistemas de lubricación de las bombas eléctricas. SAMA LTDA. 22 de septiembre de 2017.

El día de la visita se pudo corroborar que las fugas asociadas a las bombas eléctricas de la estación de bombeo No. 1 han disminuido con respecto a lo evidenciado en visitas anteriores, no obstante, es importante señalar que

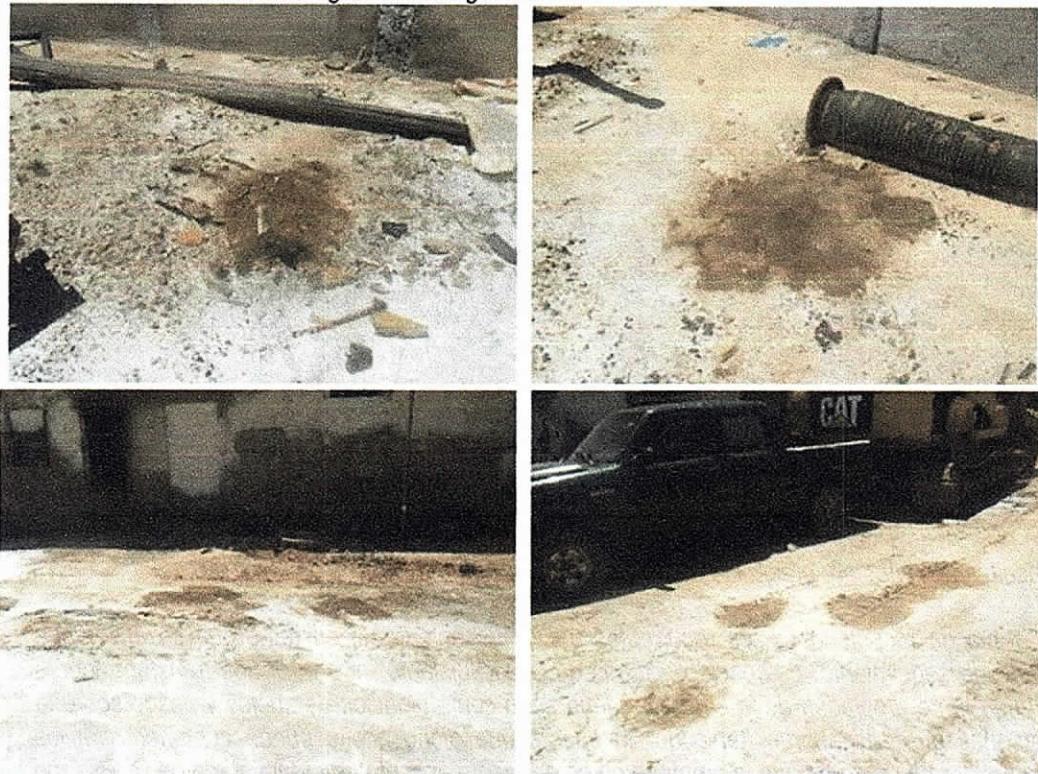
RETIRO DE TODO EL ACEITE E HIDROCARBURO CONJUNTAMENTE CON EL SUELO CONTAMINADO.

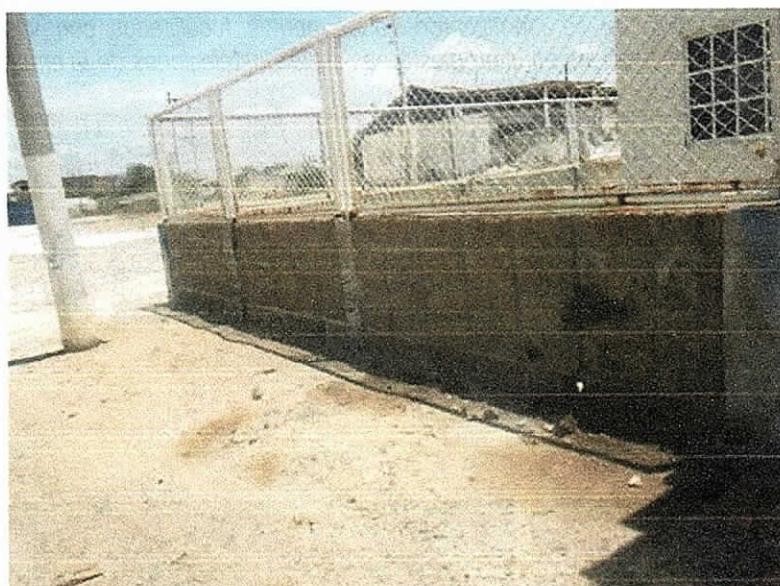
Dentro de sus instalaciones, la empresa SAMA cuenta con una zona de almacenamiento de combustible (ACPM) con tanques elevados desde los cuales a través de un surtidor se suministra a los diferentes equipos, maquinarias o vehículo. El surtidor se encuentra al interior de una caseta, y desde allí, mediante mangueras, se carga al equipo.

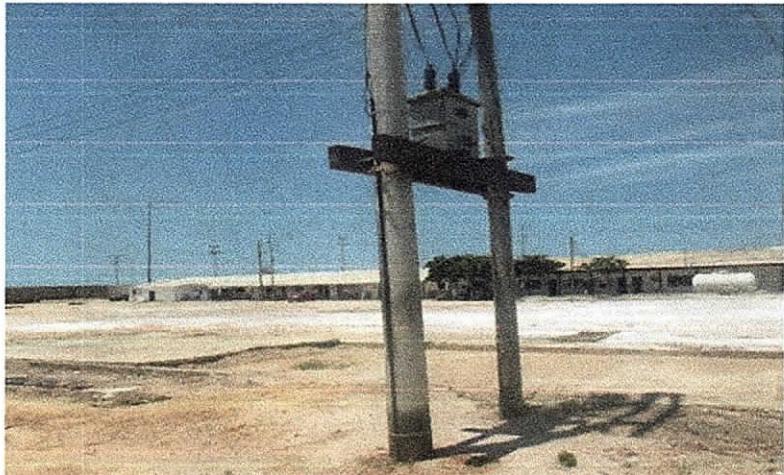
- Gestión de aceites aislantes por presencia de PCB en transformadores eléctricos.

Este ha sido un tema de recomendaciones recurrentes en visitas anteriores, en tanto que se observaba durante el recorrido de seguimiento, presencia de fugas de aceite aislante en uno de los transformadores generadores de energía de propiedad de la empresa, generando contaminación de suelos y riesgo sobre la salud de las personas que allí laboran, teniendo en cuenta que dicho aceite puede contener Bifenilos Policlorados. De igual forma se anota que la empresa no se encuentra inscrita en el inventario de PCBs, aun cuando mediante oficio con radicado interno No. 20163300218451 del 07 de julio de 2016, la Subdirección de Autoridad Ambiental de Corpoguajira solicitó que la empresa SAMA LTDA realizará la inscripción y el diligenciamiento de la información requerida en la plataforma PCBs, de acuerdo a lo establecido en la Resolución 0222 de 2011.

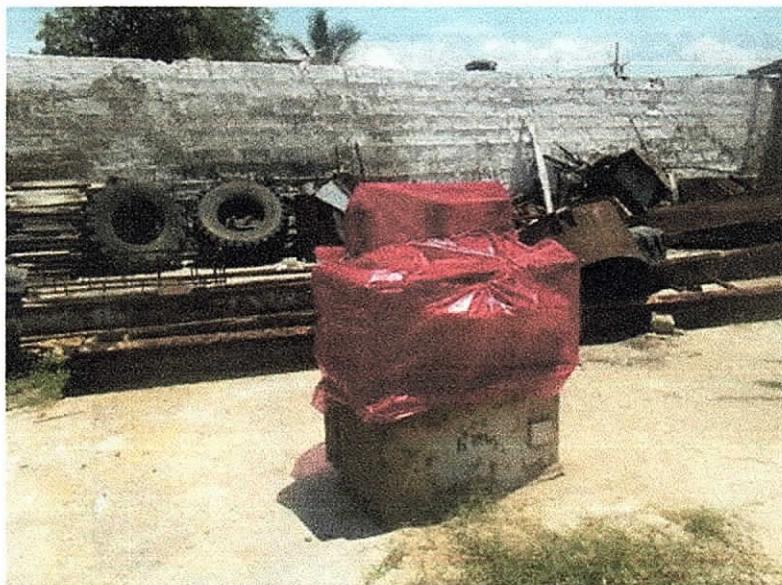
Se destaca la implementación de medidas correctivas para atenuar el impacto de contaminación del suelo, ocasionada por el vertido del fluido aislante proveniente del equipo tipo transformador eléctrico. Se evidencia remoción del suelo contaminado y consecutiva sustitución con suelo fresco. No obstante, se realizó un cambio de uso a desuso del equipo transformador que presentaba fugas, pero dicho equipo no fue tratado tomando medidas preventivas para evitar riesgos de contaminación; este fue desmantelado y se le extrajo el aceite (sin determinar si contenía o no PCB), acciones que generan riesgos sobre la vida de las personas que realizaron dicha manipulación, contaminación de herramientas, vestimentas de empleados, recipientes donde

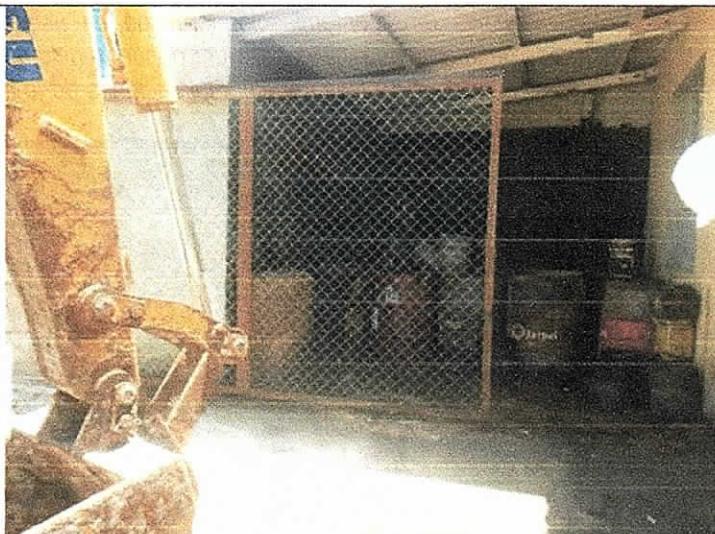
TRATAMIENTO ADECUADO DE HIDROCARBUROS Y SUELO CONTAMINADO

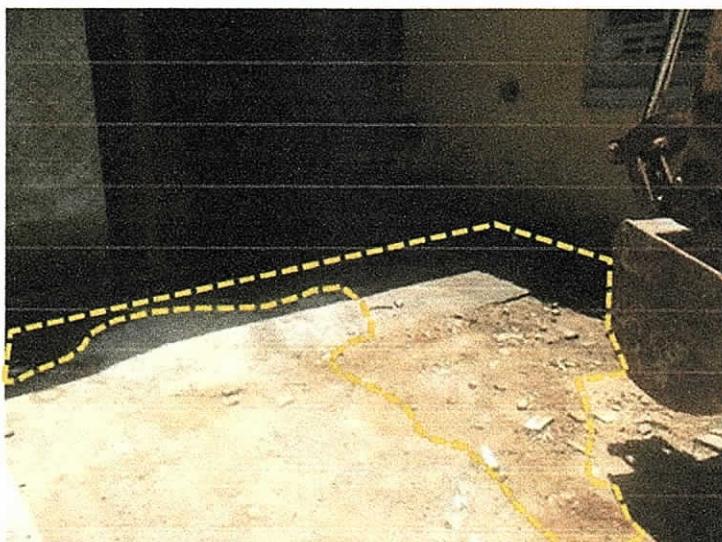
Foto No 19: Área destinada al almacenamiento de residuos peligrosos. SAMA LTDA. 22 de septiembre de 2017.

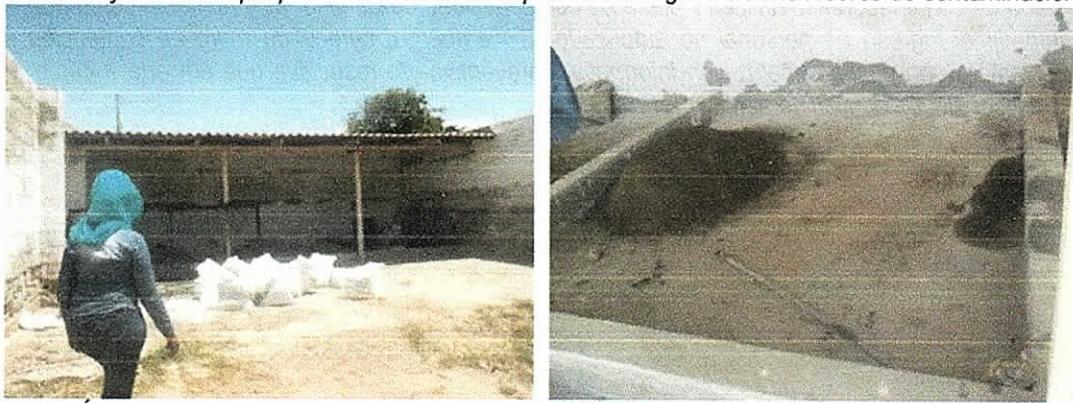
Foto No 20: Suelo contaminado frente al área destinada al almacenamiento de residuos peligrosos. SAMA LTDA. 22 de septiembre de 2017.

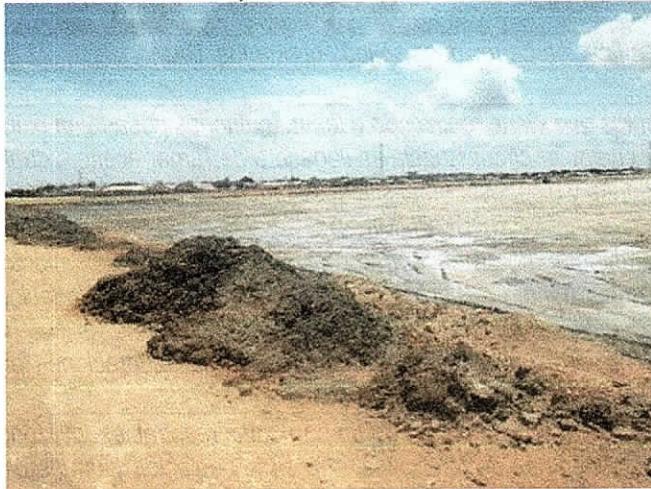
La empresa no ha continuado depositando los lodos provenientes de la planta de lavado y las charcas de sal en la vía que de Manaure conduce hasta el Pájaro. Sin embargo, es pertinente que ésta, debido a la alta generación de sedimentos propios de la actividad, adecúe un verdadero espacio dentro de los terrenos de la empresa para la disposición de lodos y otros residuos contaminados el cual debe contar con cerramiento y canales perimetrales que permitan la recolección de las aguas con el fin de evitar la contaminación de áreas contiguas. El residuo allí dispuesto se recomienda que sean tratados biológicamente o químicamente para su desactivación.

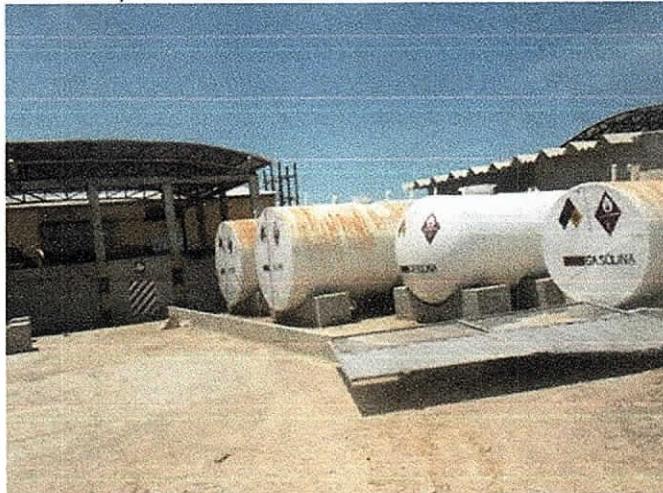
CUMPLIMIENTO

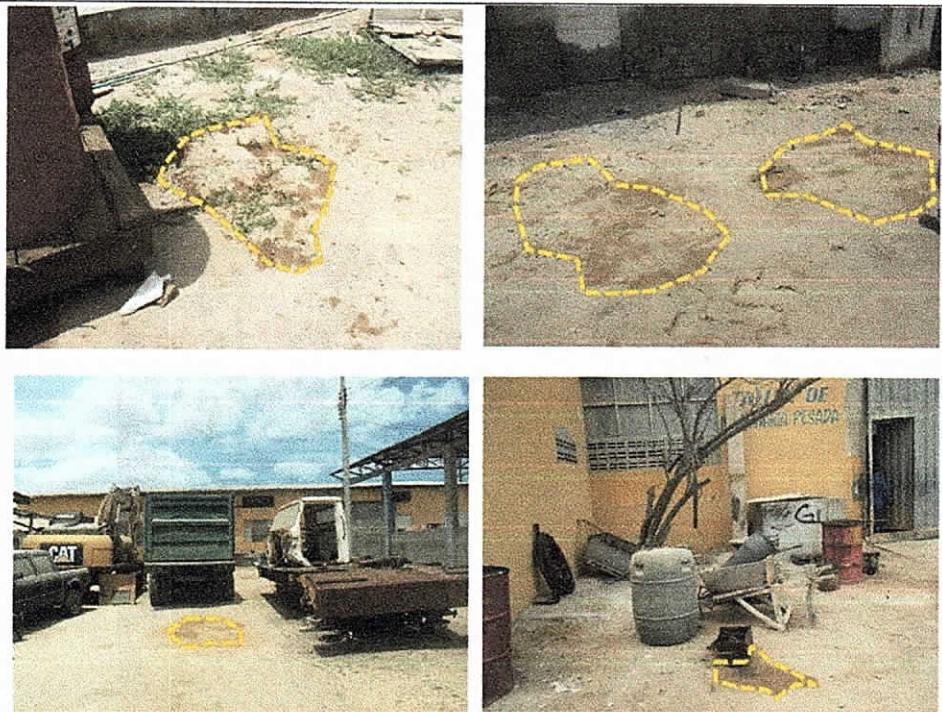
2. RETIRO DE TODO EL ACEITE E HIDROCARBURO CONJUNTAMENTE CON EL SUELO CONTAMINADO.

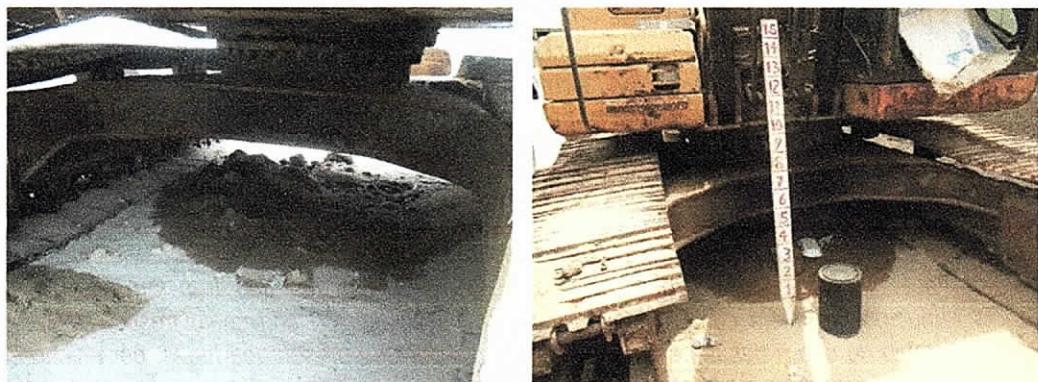
Fotos No 3, 4, 5 y 6: Evidencia de suelo contaminado con hidrocarburos. SAMA LTDA. 10 de abril de 2018.

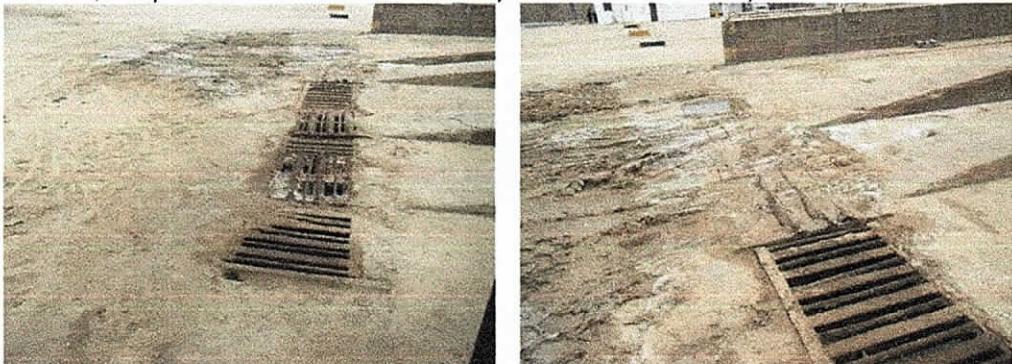
- **Lavado de vehículos.**

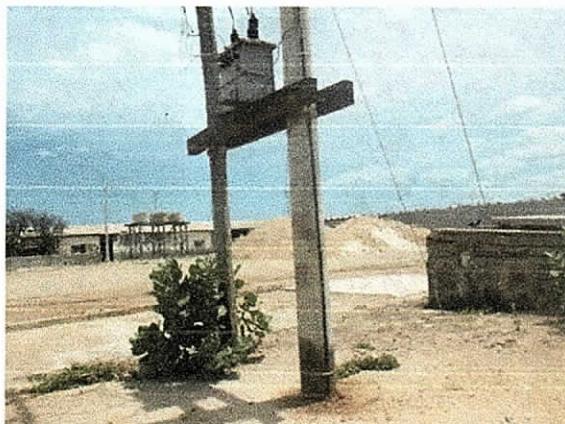
▪ **Gestión de aceites aislantes por presencia de PCB en transformadores eléctricos.**

Este ha sido un tema de recomendaciones recurrentes en visitas anteriores, en tanto que se observaba durante el recorrido de seguimiento, presencia de fugas de aceite aislante en uno de los transformadores generadores de energía de propiedad de la empresa, generando contaminación de suelos y riesgo sobre la salud de las personas que allí laboran, teniendo en cuenta que dicho aceite puede contener Bifenilos Policlorados. De igual forma se anota que la empresa no se encuentra inscrita en el inventario de PCBs, aun cuando mediante oficio con radicado interno No. 20163300218451 del 07 de julio de 2016, la Subdirección de Autoridad Ambiental de Corpoguajira solicitó que la empresa SAMA LTDA realizara la inscripción y el diligenciamiento de la información requerida en la plataforma PCBs, de acuerdo a lo establecido en la Resolución 0222 de 2011.

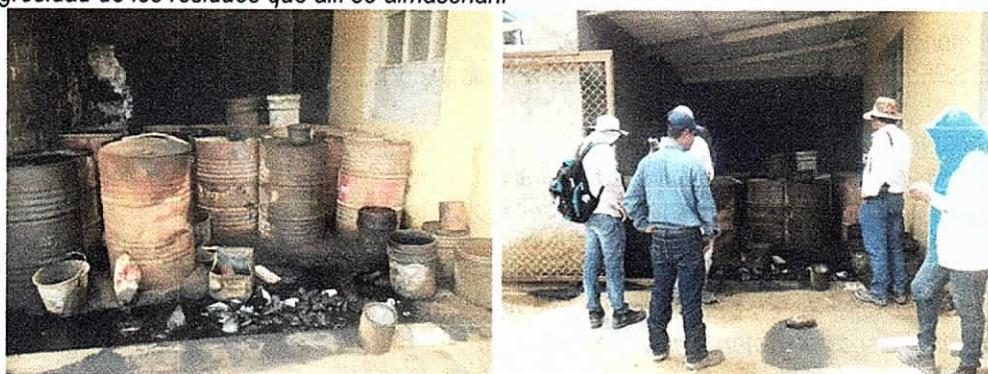
Durante el recorrido realizado en desarrollo de la visita de seguimiento, se evidenció que el sitio construido por la empresa Big Group para el almacenamiento temporal de los residuos peligrosos líquidos que genera, no se encuentra en condiciones adecuadas. La capacidad operativa de esta área está rebasada, observándose en la entrada de ésta acumulación de residuos sólidos impregnados con aguas aceitosas. El material absorbente tipo aserrín dispuesto sobre el piso de esta área es insuficiente, evidenciándose substancialmente saturado.

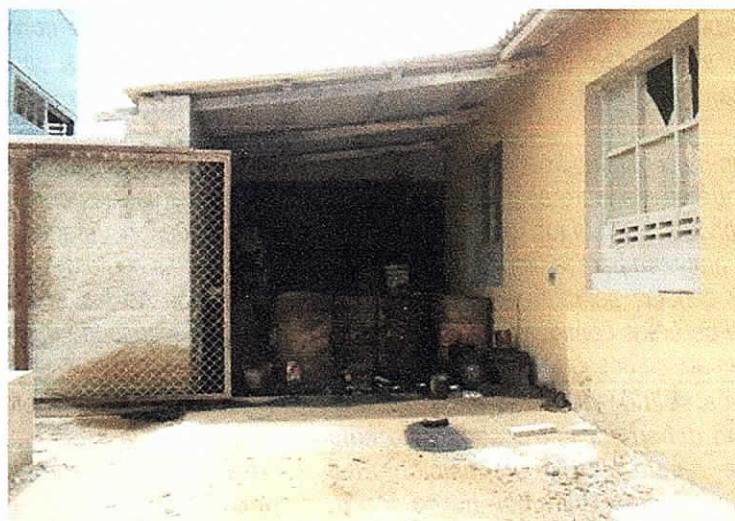
Fotos No 13 y 14: Área destinada al almacenamiento de residuos peligrosos. SAMA LTDA. 10 de abril de 2018.

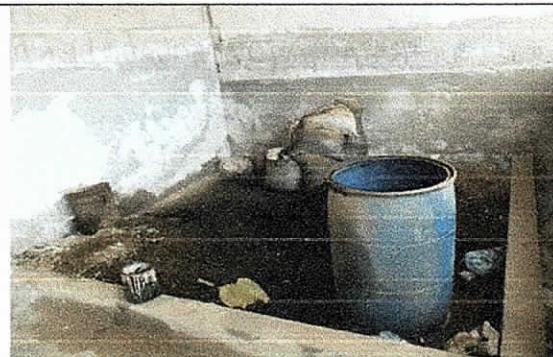
Foto No 15: Suelo contaminado frente al área destinada al almacenamiento de residuos peligrosos. SAMA LTDA. 10 de abril de 2018.

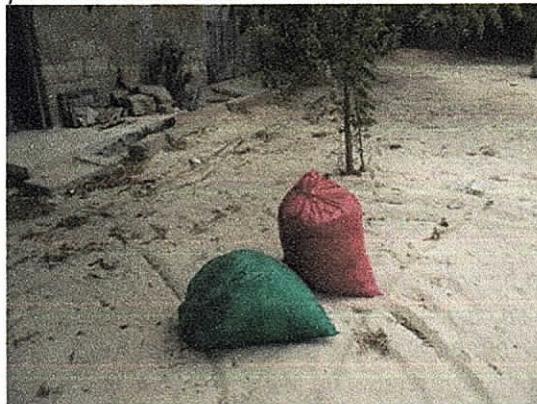
Foto No 18: Recipientes para clasificación de residuos sólidos ordinarios. SAMA LTDA. 10 de abril de 2018.

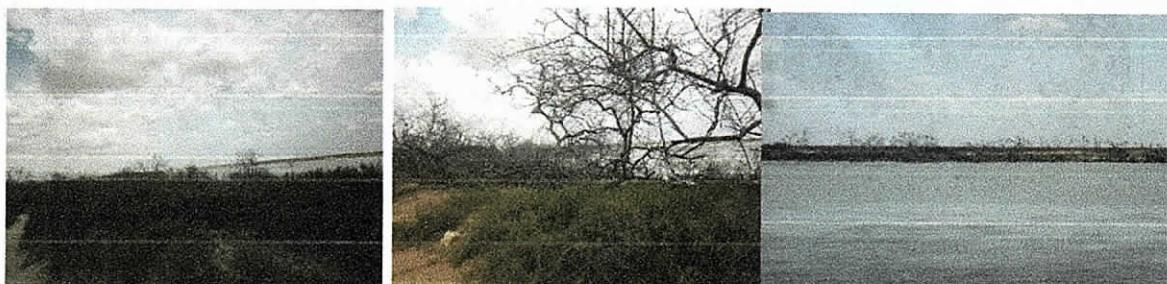
CUMPLIMIENTO

A la fecha la empresa no ha presentado un plan de reforestación o repoblamiento, por lo se considera un incumplimiento, teniendo en cuenta que de acuerdo al Plan de Manejo, tiene la obligación de adelantar un programa de reforestación o repoblamiento, el cual está establecido, como una medida de compensación por la tala indiscriminada de las especies de Mangle, efectuada durante la construcción de las piscinas o charcas de sal. Durante la visita realizada se observó que el sistema de Manglar, presenta un estado de degradación de cerca del 70% y reiterativamente se le ha solicitado a la Empresa operadora realizar un censo poblacional (Inventarios) de los individuos arbóreos que se encuentran en un adecuado estado con el fin de establecer la cantidad de Mangles y especies presente en el área, con el fin de realizar un seguimiento y poder contar con una estadística para determinar el avance en la recuperación del Ecosistema.

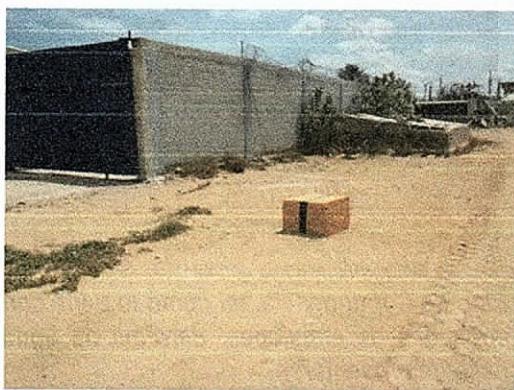
eléctrico de su propiedad y realiza manipulación de los mismos sin tomar las medidas establecidas en la Resolución 0222 de 2011.
