**AUTO No. 984 DE 2019**  
( 26 de Septiembre )

**“POR EL CUAL SE FORMULAN UNOS CARGOS DENTRO DE UNA INVESTIGACIÓN AMBIENTAL”**

**2. DESARROLLO DE LA VISITA**

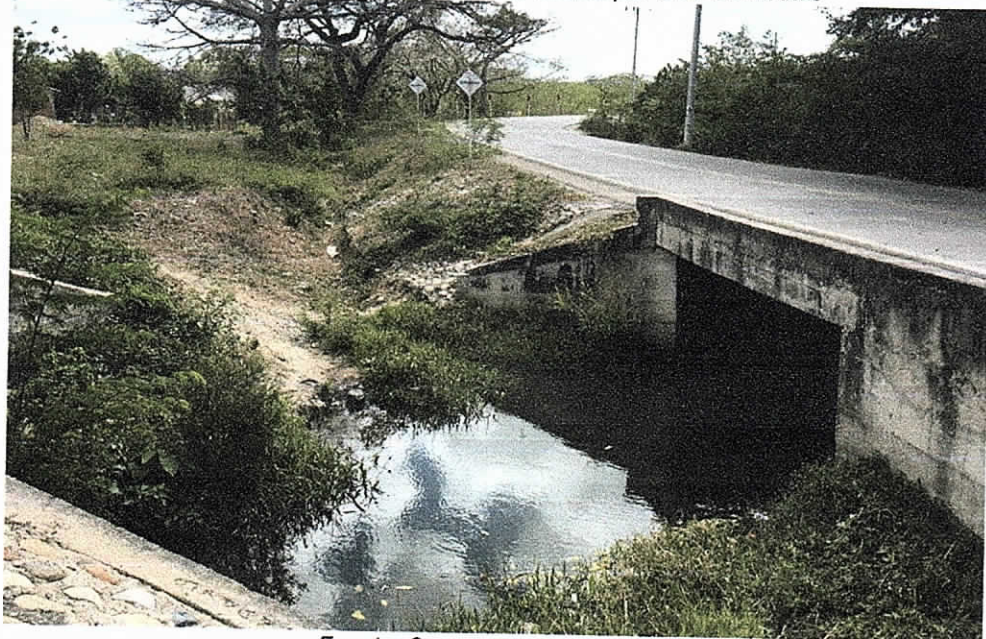
**Fotografía 1. Punto 1 paso del canal Robles por el C. de Matitas**

- Se inició el recorrido en el punto 1, con coordenadas WGS 84  $11^{\circ} 15' 47''$  N y  $73^{\circ} 0' 42.0''$  W, en este sitio observamos el paso del canal Roble a través del corregimiento de Matitas (ver Fotografía 1), aquí el volumen de agua según manifiesta el señor Nefer Choles es deficiente ya que para esta misma época en años anteriores el caudal era mayor.

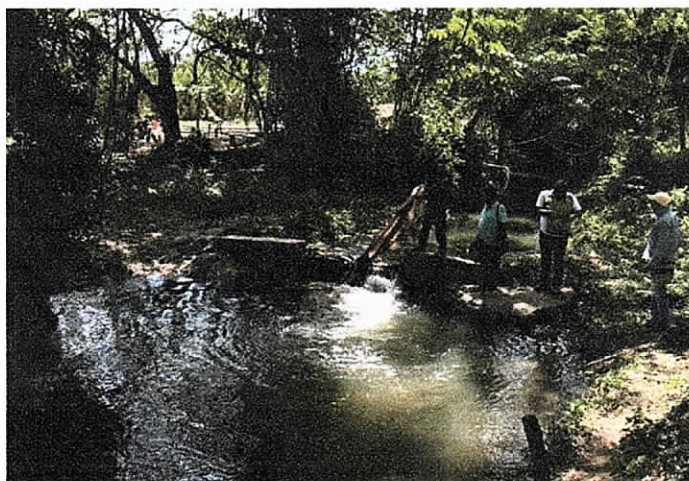
**Fotografía 3.** Retiro de trinchera - captación predio Fredy De Armas

Algunos de los quejosos que acompañaron la visita al verse afectados por el represamiento presentado en el predio del señor Fredy De Armas, decidieron retirar la trinchera que impide el normal curso del agua a través del canal Robles (ver Fotografía 3).

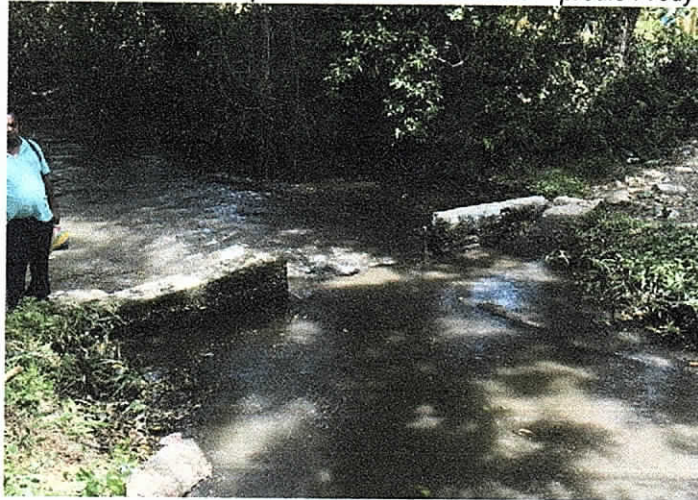
**Fotografía 4.** Canal Robles después de retirar la trinchera – predio Fredy De Armas

Al retirar la trinchera, inmediatamente se observó un aumento considerable del volumen de agua que transita aguas abajo en el canal Robles (ver Fotografía 4).

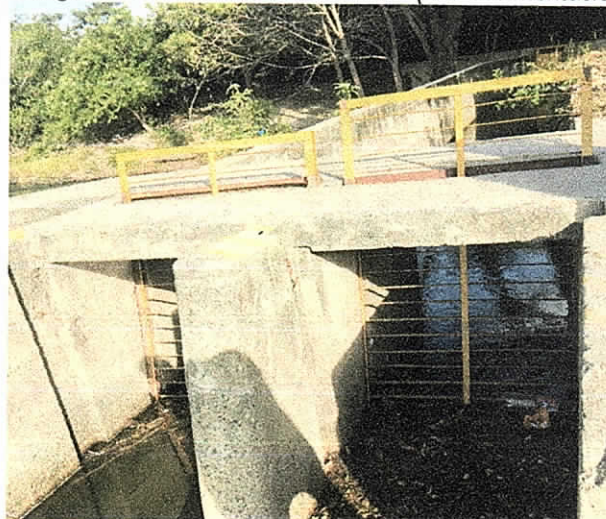
**Fotografía 6.** Bocatoma canal Robles (alta sedimentación)

Las compuertas de la bocatoma se encuentran obstruidas por gran cantidad de sedimentos que afectan el normal curso del agua hacia el Canal Robles (ver fotografía 6).

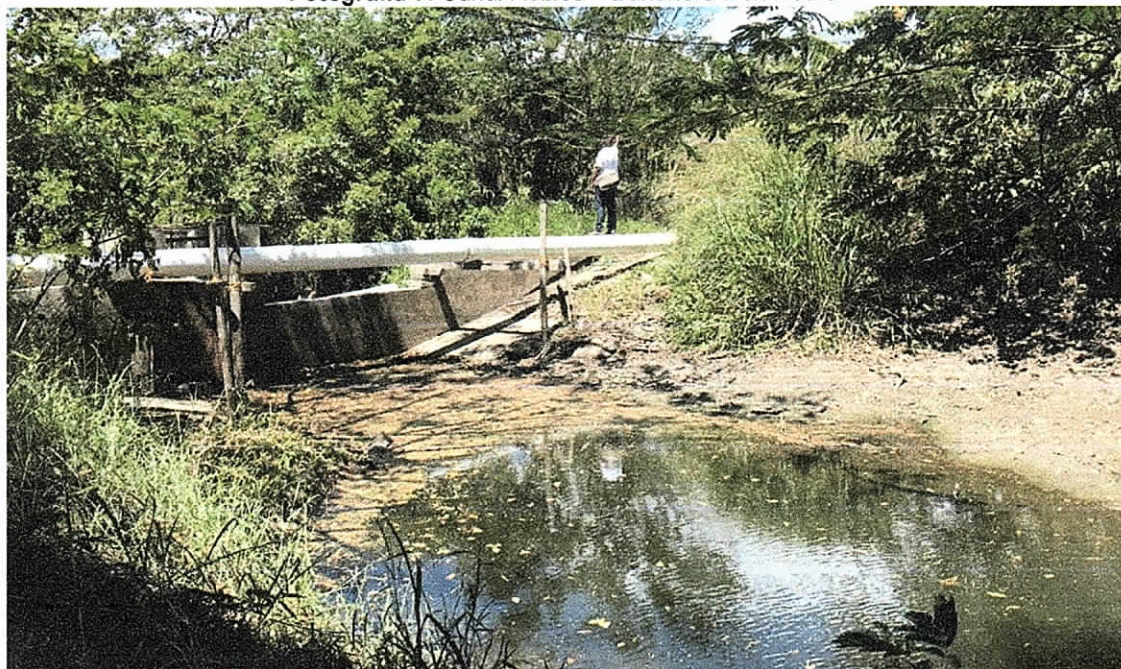
Fotografía 7. Canal Robles – Bananera Don Pedro

- d. Finalmente se ingresó al predio denominado Bananera Don Pedro (Punto 4), con coordenadas WGS 84 11°16'6.5"N y 73°4'38.4" W, en este lugar se realizó un recorrido con el acompañamiento del señor Ángel Gonzales, administrador de la empresa, aquí se observó un sistema de captación tipo represa con una compuerta que controla el flujo de agua que transita a través del canal Robles y que es utilizada para el riego de banano. Al momento de la visita se observó un caudal bastante deficiente que no generaba flujo de agua a pesar de que la compuerta se encontraba abierta; el agua se encontraba estancada (ver Fotografía 7). El señor Ángel manifiesta que la empresa no está recibiendo agua para el riego de sus cultivos y actualmente están utilizando recurso hídrico proveniente de pozos de agua subterránea, además comenta, que hace aproximadamente dos meses realizaron obras para mejorar el tránsito de agua a través del canal Robles con el fin de poder aprovechar el agua proveniente de esta fuente hídrica, sin embargo, no sirvió de nada ya que el agua la están represando y aprovechando otros usuarios que se encuentran ubicados aguas arriba.
