AUTO No. **1054** DE 2019  
(21 DE OCTUBRE)

**“POR LA CUAL SE ORDENA LA APERTURA DE UNA INVESTIGACIÓN AMBIENTAL EN CONTRA DE LA EMPRESA AGRÍCOLAS TRAVECEDO Y TAMARA & CIA. S. EN. C. S.”**

Que el Grupo de Evaluación, Control y Monitoreo Ambiental de CORPOGUAJIRA, realiza visita Seguimiento Ambiental en las instalaciones de la Empresa Bananera AGRÍCOLAS TRAVECEDO Y TAMARA & CIA. S EN C S, Finca Don Gaspar, ubicada en la Vereda Limonal, Corregimiento de la Punta de los Remedios, Municipio de Dibulla – La Guajira, y de la cual se deriva el pronunciamiento Técnico bajo Radicado No. INT –3398 del 31 de Julio de 2019, en donde se manifiesta lo siguiente:

VISITA DE SEGUIMIENTO.  
Fecha de visita: 03 de julio de 2019

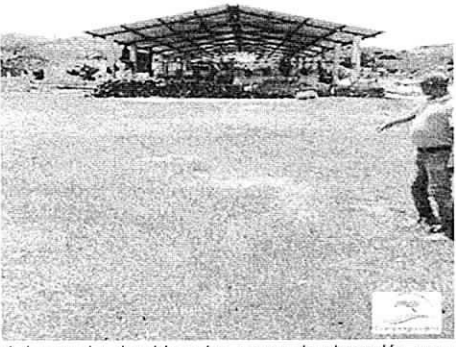
<p><b>Fotografía 1.</b> Lugar donde ubican los pozos de absorción para el manejo de las aguas residuales domésticas.</p>

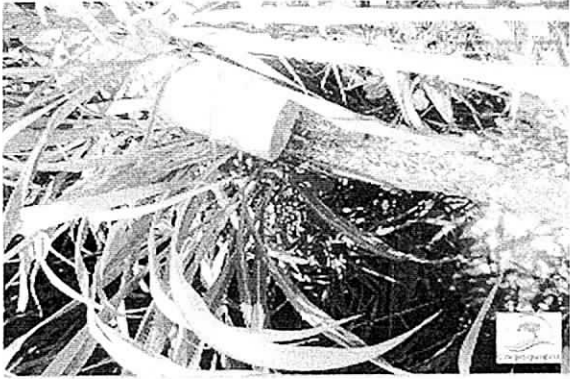
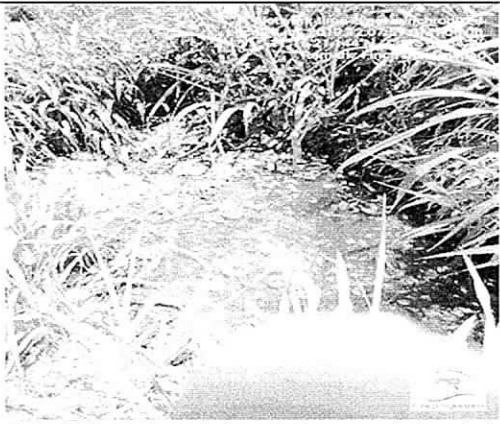
<p>Fotografía 2 y 3. Punto de vertimiento de las aguas de lavado de frutas (Fuente: CORPOGUAJIRA 2019).</p> <p>En conclusión la finca no posee sistemas de tratamiento de las aguas residuales tanto domesticas como no domésticas. Las domesticas a través de las pozas de absorción son infiltradas al subsuelo y las no domesticas son enviadas a un canal con restos de banano y vástagos los cuales sufren procesos de descomposición.</p>
Decreto 1076/15 (artículo 2.2.3.3.4.7) – Resolución 631 DE 2015)	¿El sistema de tratamiento de aguas residuales cumple con los porcentajes de remoción establecidos en su diseño?		x		Actualmente no cuentan con un sistema de tratamiento de aguas residuales.
Decreto 1076/15 Artículo 2.2.3.3.6.3 y Resolución 1207 de 2014	Si utiliza el agua residual ya tratada en otras actividades externas al establecimiento, ¿Cuenta con autorización de la autoridad ambiental?		x		No Aplica.

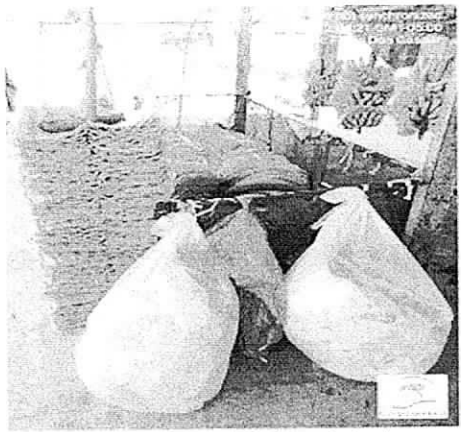
<p>Fotografía 4. Residuos inorgánicos (plásticos y bolsas) para ser reutilizadas en la protección de la fruta (Fuente: CORPOGUAJIRA 2019).</p> <p>Los residuos inorgánicos como bolsas son reutilizados repetidamente en la protección de la fruta, una vez pierdan consistencia o se dañen son</p>

<p>almacenados y prensados temporalmente para luego ser entregados a empresas recicladoras.</p>

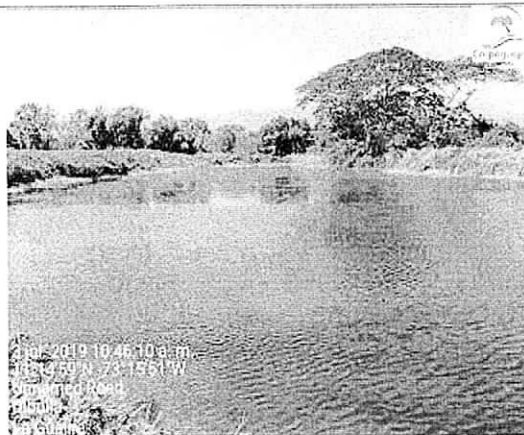
Fotografías 10. Reservorio de agua Finca Don Gaspar (Fuente: CORPOGUAJIRA 2019).

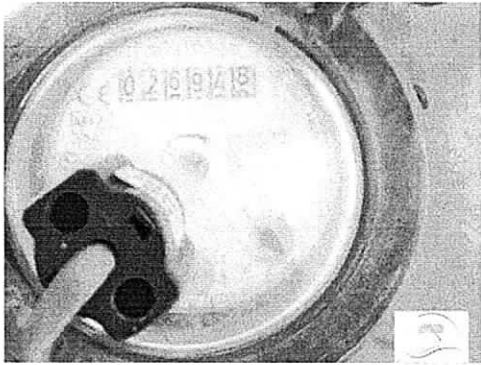
<p><b>Fotografía 15.</b> Registro de volumen marcado en el Macromedidor instalado en la tubería de conducción - estación de bombeo reservorio (Fuente: CORPOGUAJIRA 2019).</p> <p>En cuanto a la captación directa del río Jerez, debido a que esta no cuenta con sistema de medición, no es posible determinar el consumo real de agua utilizado en el lavado de fruta.</p>

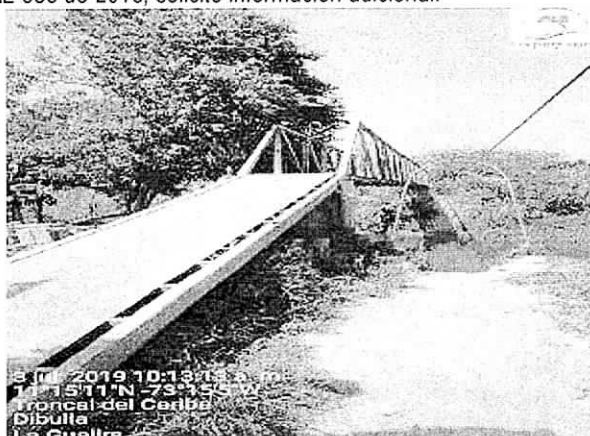
Como se manifestó en el informe seguimiento anterior (INT4894 de 2018) existe una ocupación de cauce sobre el Rio Jerez consistente en un puente peatonal construido en los puntos de coordenadas geográficas Datum (WGS1984) N: 11°15'10.98" W: 73°15'4.78"- N: 11°15'10.63" y W: 73°15'4.89". Sobre este puente, la empresa AGRÍCOLAS TRAVECEDO Y TAMARA & CIA. S EN C S CIA S en C, radicó una solicitud de permiso a CORPOGUAJIRA bajo el radicado ENT 471 de 31 de enero de 2018, posteriormente CORPOGUAJIRA bajo oficio No. SAL 535 de 2018, solicitó información adicional.

Fotografía 16. Puente peatonal sobre el Rio Jerez – Finca Don Gaspar (Fuente: CORPOGUAJIRA 2019).
