**AUTO No. 1180 DE 2019**  
**( 26 de Noviembre )**

**“POR EL CUAL SE FORMULAN UNOS CARGOS DENTRO DE UNA INVESTIGACIÓN AMBIENTAL”**

Que mediante informe de Visita de Seguimiento de fecha Diciembre 02 de 2017 con Radicado Interno Nº INT - 1031, presentado por el Grupo de seguimiento Ambiental, en donde manifiestan lo siguiente:

### 3. VISITA DE SEGUIMIENTO.

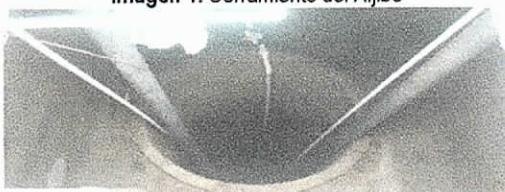
Imagen 1. Cerramiento del Aljibe

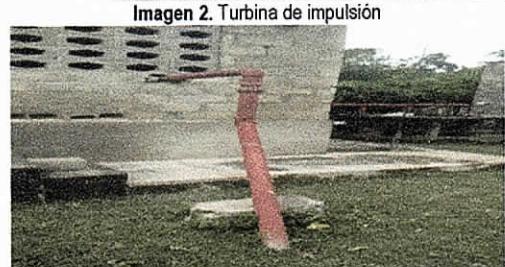
Imagen 2. Turbina de impulsión

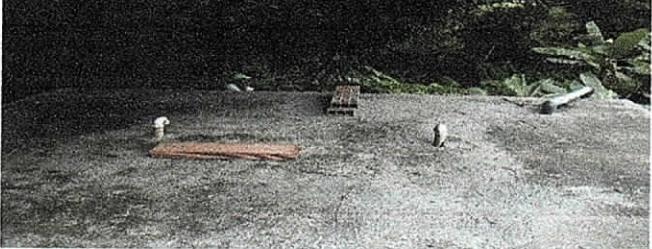
Tema	N/A	S/I	Detalle
<b>Aprovechamiento de los recursos naturales renovables</b>			
¿Cómo se abastece de agua?		X	<p>Se abastecen de aguas subterránea captada de un aljibe que suministra agua de galería filtrante ya que se encuentra ubicado a escasos 50 m de la margen derecha del cauce del río Palomino en el punto de coordenadas geográficas Datum (WGS1984) N: 11°14'20.0" y W:73°34'02.7", succionan el agua con un sistema de bombeo con turbina eléctrica, el agua captada es enviada a un par de albercas que se encuentran ubicadas en la parte alta de la población en sentido Oriente en las coordenadas geográficas Datum (WGS1984) N: 11°14'36.2" y W:73°33'23.4". Luego desde las alberca el agua se distribuye por gravedad a las redes domiciliarias, según las indicaciones del acompañante cada alberca tienen una dimensión de 5x5x3 m lo que arroja una capacidad de 75 m<sup>3</sup> cada alberca, estas se deben mantener llenas permanentemente no obstante bajo esas condiciones hay problema de desabastecimiento. Según información del operador del acueducto la captación sobre el pozo es permanente para mantener la demanda de la población, actualmente están captando un caudal aproximado de 8 Lts/seg</p> <p><b>Imagen 3.</b> Albercas donde se almacena el agua captada</p>

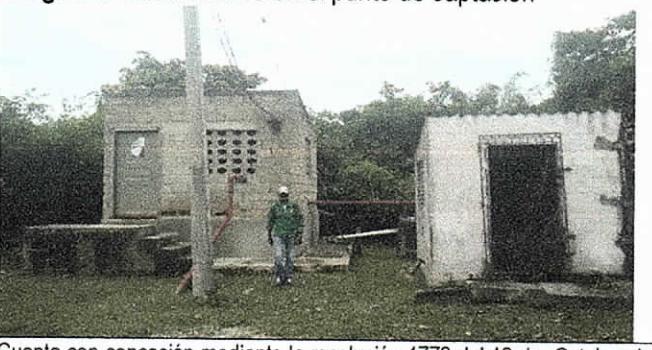
<b>Imagen 4. Instalaciones en el punto de captación</b>

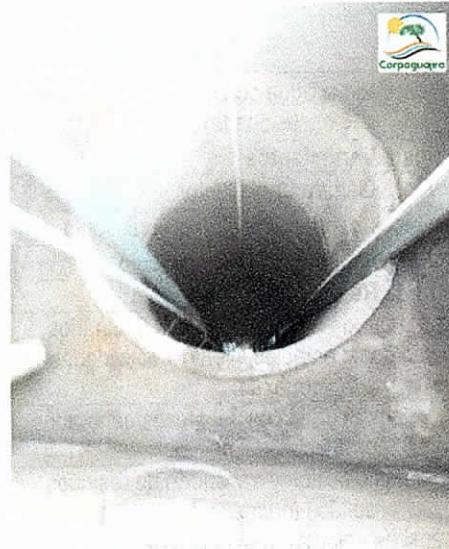
Tema	N/A	S/I	Detalle		
<b>Aprovechamiento de los Recursos Naturales Renovables</b>					
¿Cómo se abastece de agua?			<p>Se abastece de aguas subterránea de un acuífero libre el cual es captada a través de un pozo artesano (aljibe) ubicado aproximadamente 80 m de la margen derecha del cauce del río Palomino en las coordenadas geográficas Datum (WGS84) N: 11°14'19.82" y W:73°34'02.52". El agua es succionada con una bomba de 25 HP a través de tubería de succión en 3" en acero.</p> <p>El agua captada es enviada a dos albercas que se localizan en la parte alta de la población en sentido Oriente en las coordenadas geográficas Datum (WGS1984) N: 11°14'36.2" y W:73°33'23.4". Desde las albercas, el agua es distribuida a la población de Palomino. De acuerdo a lo manifestado por el señor Edin Cotes (Jefe operativo de Aguas de Dibulla), cada alberca tiene capacidad para almacenar alrededor de 75m<sup>3</sup> de agua.</p>

**Fotografía 1.** Pozo Artesano o aljibe (Fuente. CORPOGUAJIRA 2019)

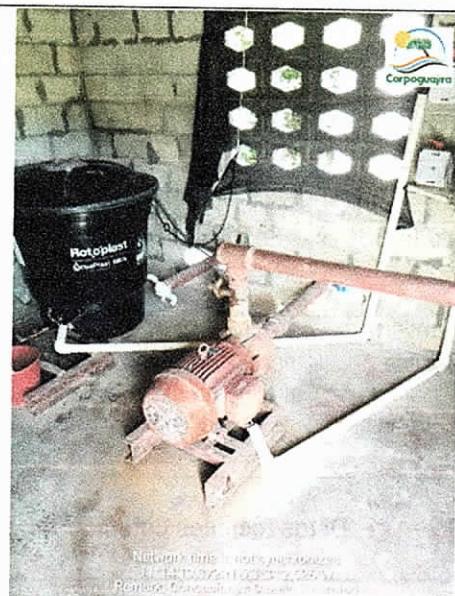
**Fotografía 2 Sistema de bombeo del pozo. (Fuente CORPOGUAJIRA 2019).**

3.3.3 Se reitera lo manifestado en los informes anteriores, en el sentido que se está captando sin el respectivo permiso de concesión de agua y que la captación no cuenta con sistema de medición de caudal y volumen de agua.

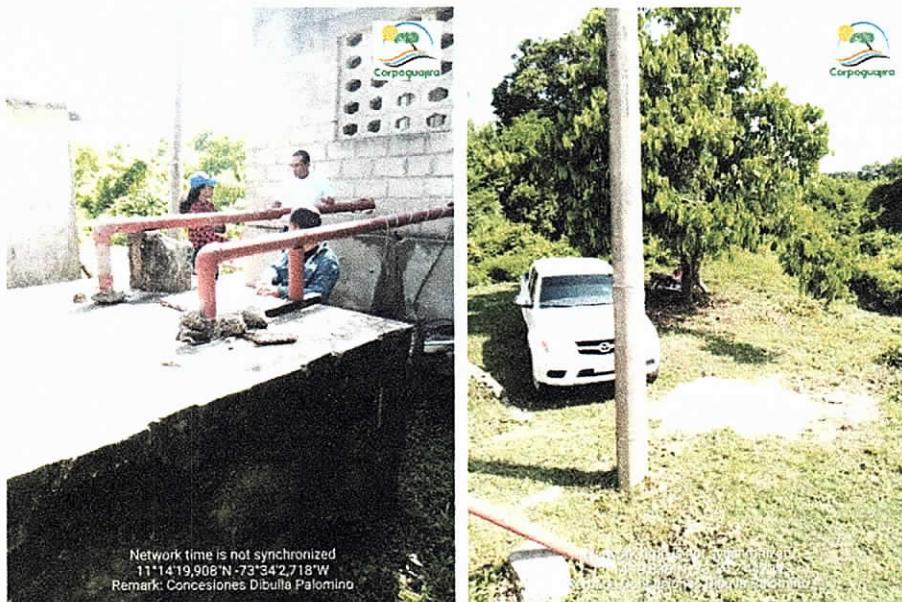
3.3.1 EL Pozo no posee cerramiento perimetral lo que pone en riesgo tanto la infraestructura del pozo, como al personal que lo opera. Esta situación se ha puesto de manifiesto en los informes de seguimiento anteriores.

Fotografía 3 y 4. Situación del área aledaña al pozo. (Fuente. CORPOGUAJIRA 2019)

- Realizar un cerramiento perimetral a las instalaciones donde se ubica el pozo.
- Mantener las obras hidráulicas relacionadas con la captación del agua, en condiciones adecuadas. y
- Realizar los respectivos reportes de los volúmenes de aguas captados del pozo que abastece a la población de Palomino para el cobro de la Tasa por Utilización de Aguas TUA.

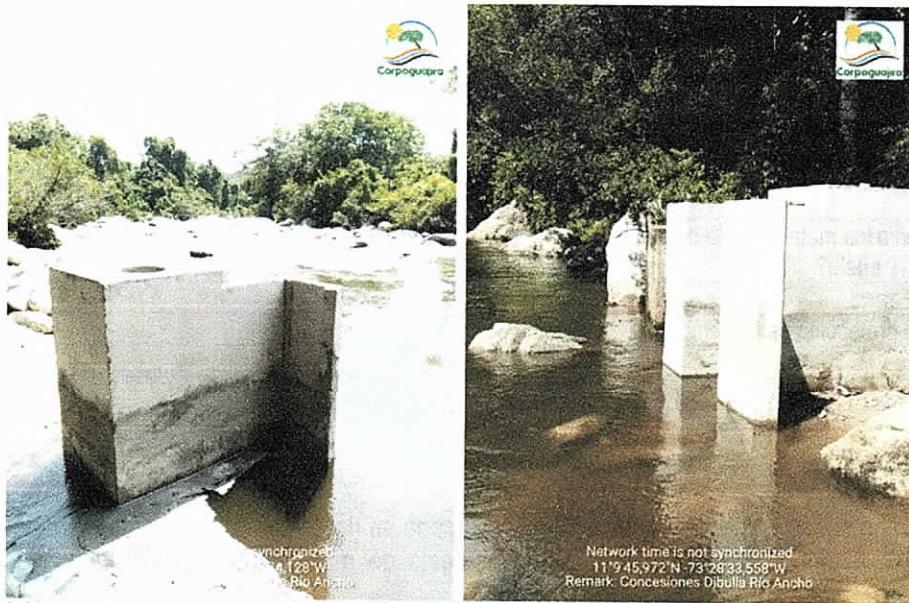
- La obra de captación ya fue construida, esta se ubica al lado de la captación del Corregimiento de Rio Ancho, en las coordenadas Latitud 11°45.89"N, Longitud 73°28'34.12" W. Esta captación posee una entrada lateral (reja), que comunica con una tubería de aducción que lleva el agua hasta un desarenador ubicado en las coordenadas Latitud 11°47.20"N, Longitud 73°28'18.96"W.

Fotografía 5 y 6. Nueva captación para abastecimiento del Corregimiento de Palomino. (Fuente. CORPOGUAJIRA 2019)

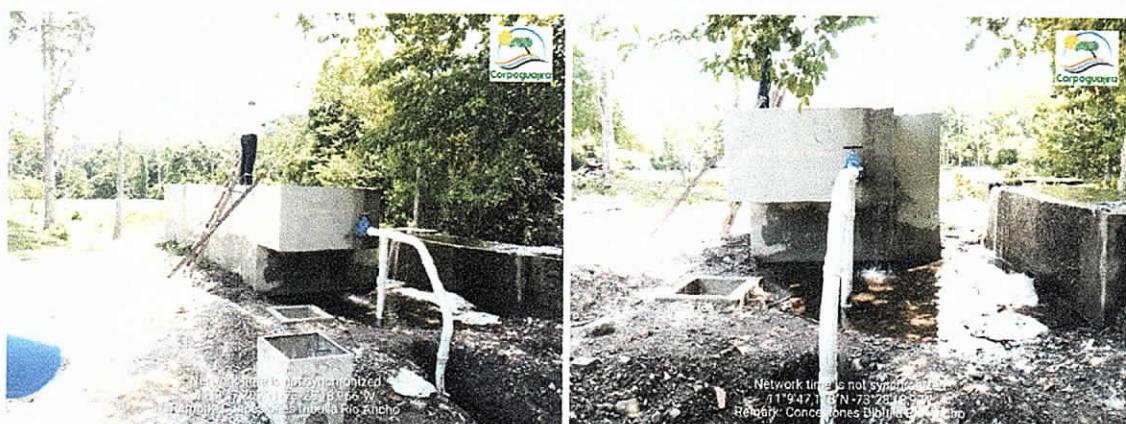
Fotografía 7 y 8. Desarenador Nuevo Acueducto del Corregimiento de Palomino. (Fuente. CORPOGUAJIRA 2019)

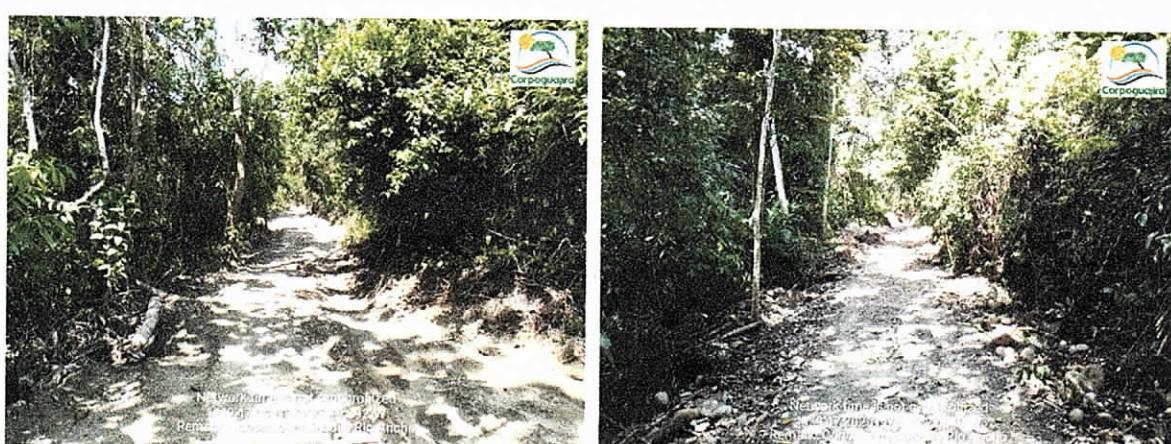
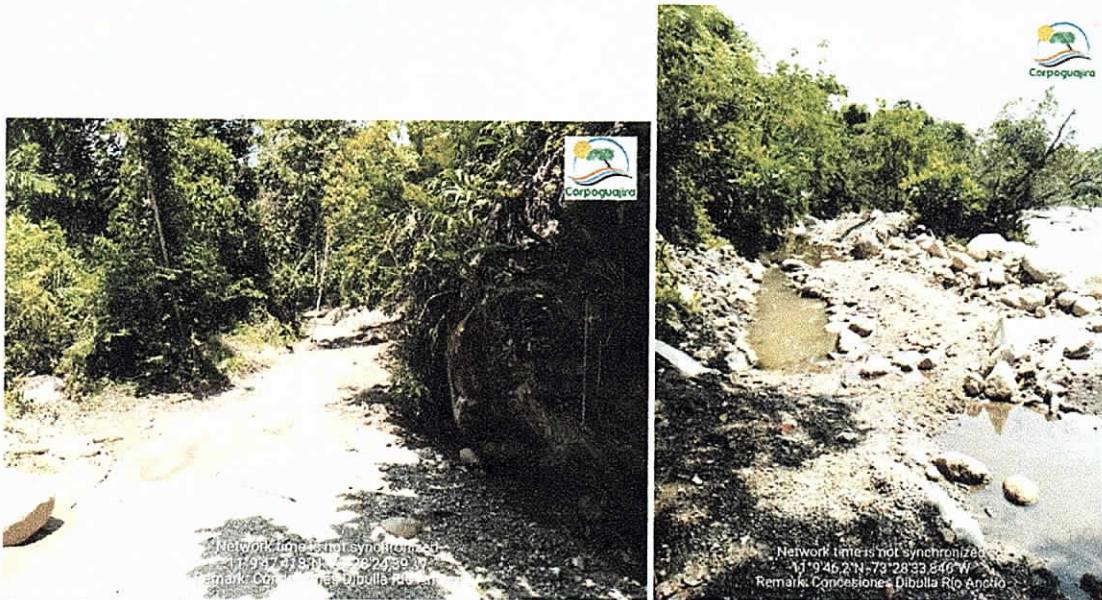
- Para instalar la tubería de aducción desde la bocatoma al desarenador, se realizó intervención de cobertura vegetal (desmonte y limpieza) a lo largo del área de ubicación de la tubería de aducción del acueducto de Rio Ancho, en una longitud aproximada de 460 metros por 2.5 metros de ancho. Esta intervención se realizó a menos de 30 metros del cauce del Rio Ancho. No se evidenció corte de árboles de gran tamaño, sin embargo en la zona existía vegetación arbustiva propia de la región. El área afectada inicia en las coordenadas Latitud 11°9'45.89"N; Longitud 73°28'34.14"W y termina en las coordenadas Latitud 11°9'47.11"N; Longitud 73°28'18.90" W.

Fotografia 9 a 12. Zona desmontada de la ronda hidrica del Rio Ancho para la instalacion de la tuberia de aduccion de la nueva captacion para el acueducto del Corregimiento de Palomino. (Fuente. CORPOGUAJIRA 2019)

- Deforestación.
- Destrucción de hábitats de fauna silvestre
- Pérdida de cobertura boscosa secundaria.

Los impactos generados por la remoción vegetal para la instalación de la red de aducción de la captación nueva del corregimiento de Palomino tienen una importancia ambiental Moderada con un valor de 37.

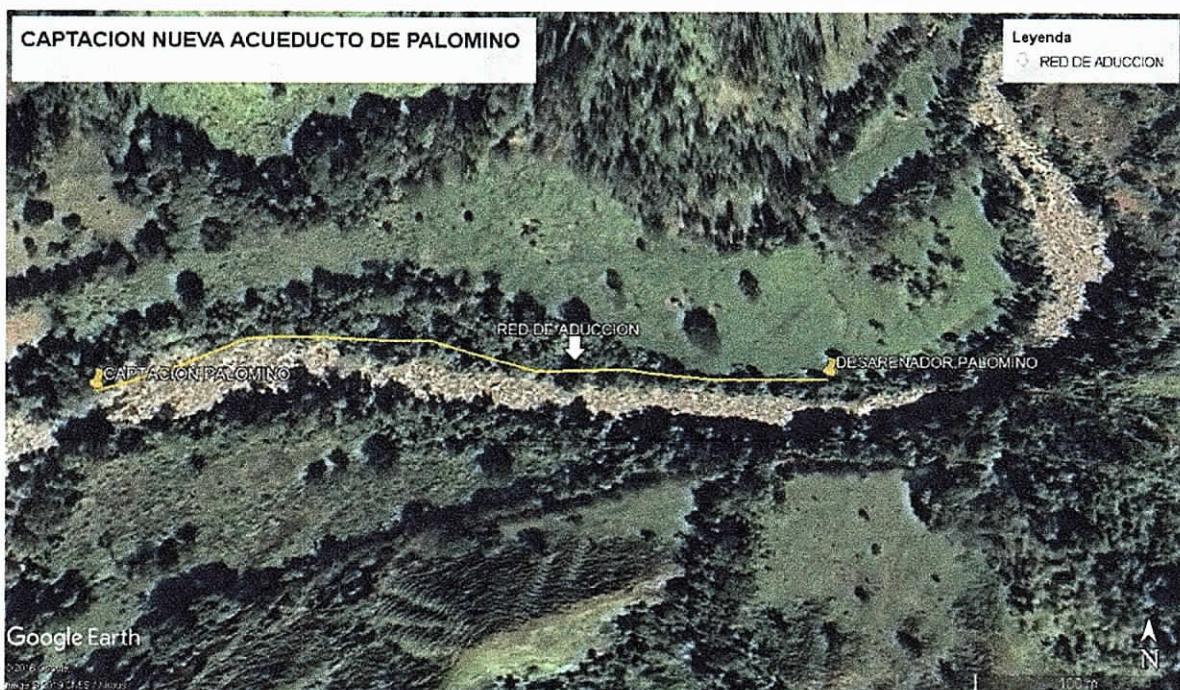
Imagen 1. Ubicación de la nueva captación y red de aduccion acueducto de Palomino.

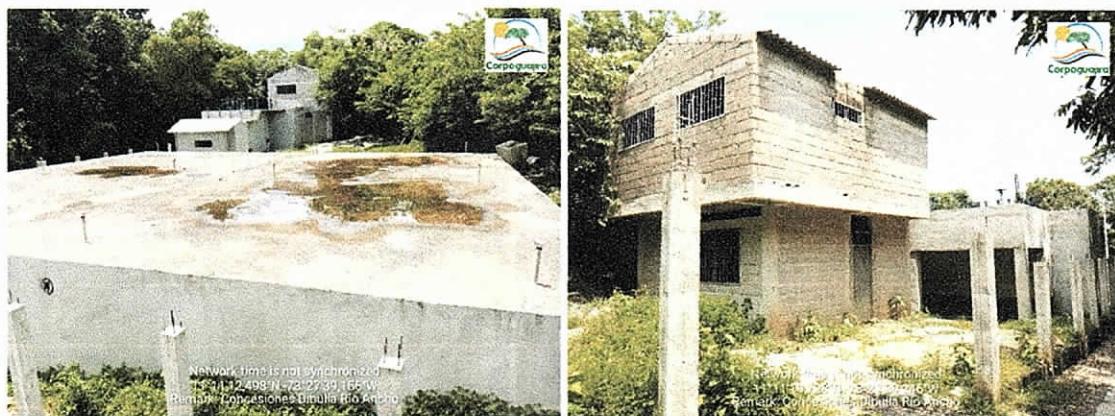
Fotografía 13 y 14. Nueva planta de tratamiento de agua potable para el Corregimiento de Palomino. (Fuente. CORPOGUAJIRA 2019)
