**AUTO N° 1147 DE 2019  
(19 de Noviembre)**

**“POR LA CUAL SE ORDENA LA APERTURA DE UNA INVESTIGACIÓN AMBIENTAL Y SE DICTAN OTRAS DISPOSICIONES”**

**3. RESULTADOS DE LA VISITA DE SEGUIMIENTO**

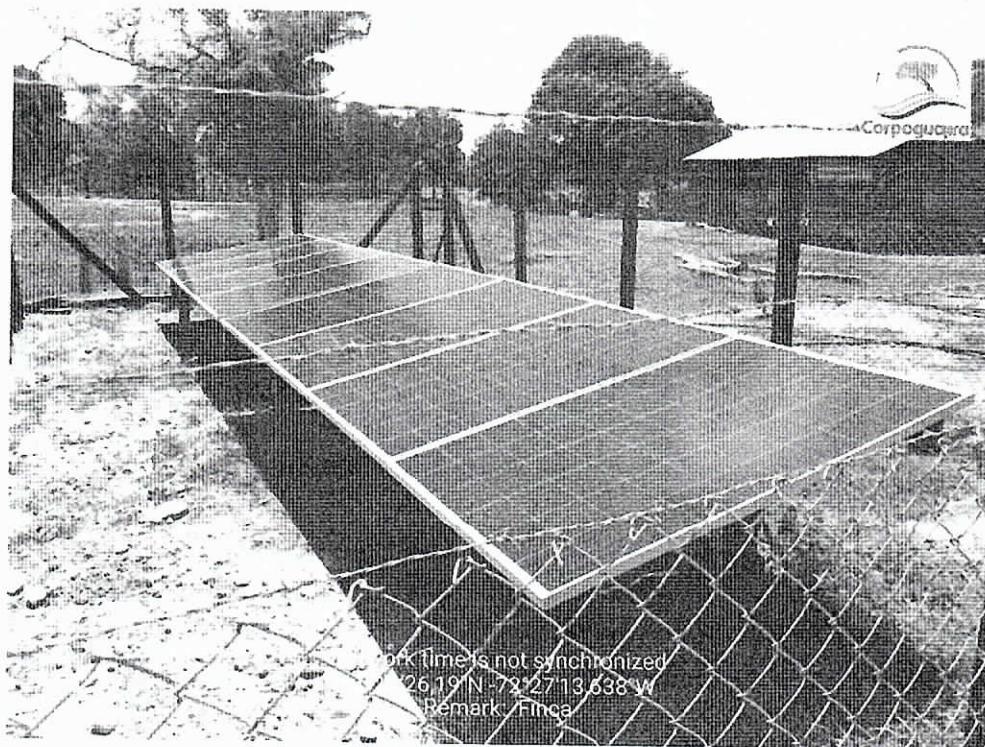
*El pozo cuenta con sistema de bombeo y sistema eléctrico el cual funciona con energía solar (Los paneles solares se ubican a un costado del pozo).*

*Fotografía 2. Paneles solares –Pozo San Alejo (Fuente: CORPOGUAJIRA 22-08-2019)*
