Corpoguajira

RESOLUCIÓN No. 03634 DE 2019  
( 31 DIC 2019 )

**"POR MEDIO DE LA CUAL SE IMPONE UNA MEDIDA PREVENTIVA DE SUSPENSIÓN DE OBRA, PROYECTO O ACTIVIDAD"**

**VISITA DE INSPECCIÓN**

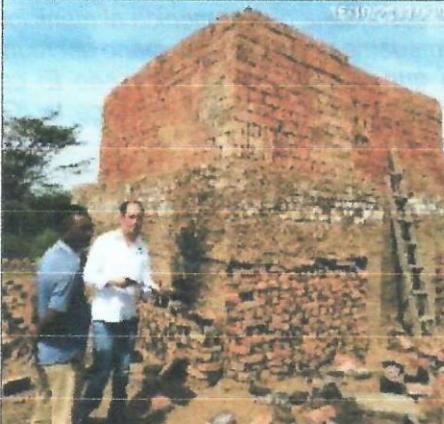
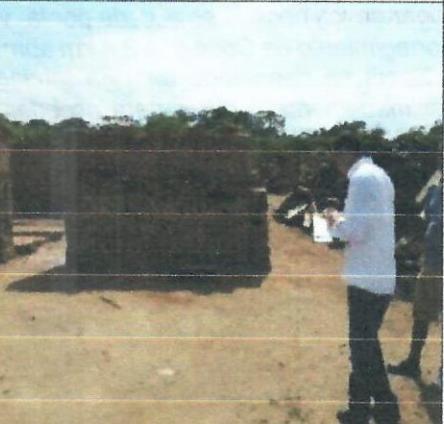
PROPIETARIO	REGISTRO FOTOGRÁFICO	
	HORNO 1	HORNO 2
1. DARIO GREGORIO PINTO VEGA C.C. 17.954.246 <b>2 HORNOS</b>

<b>COORDENADAS</b>	<ul style="list-style-type: none"> <li>• 10°51'31"N 72°49'40"O</li> </ul>	<ul style="list-style-type: none"> <li>• 10°51'31"N 72°49'39"O</li> </ul>

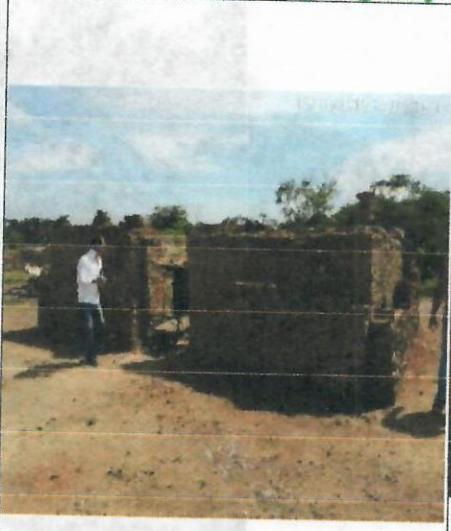
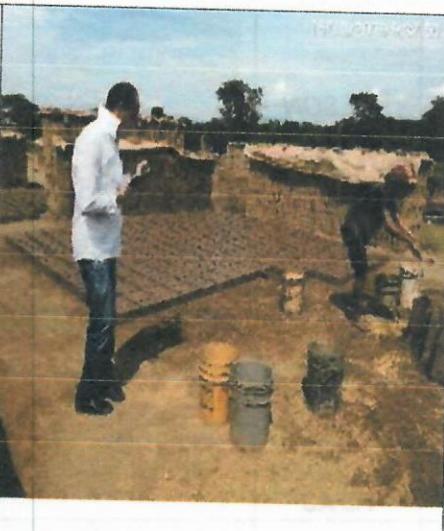
2.	ALVARO PINTO

<b>1 HORNO</b>		
3.	COORDEN ADAS	<ul style="list-style-type: none"> <li>• 10°51'31" N 72°49'38" O</li> </ul>	
	NORY PÉREZ	<b>HORNO 1</b>	<b>HORNO 2</b>
3.	2 HORNOS

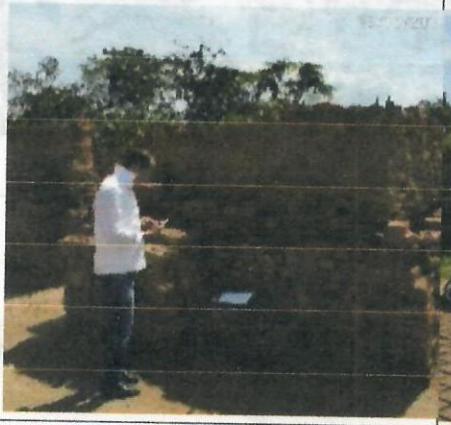
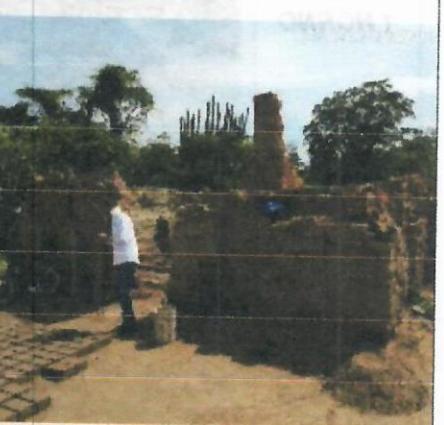
COORDEN ADAS	<ul style="list-style-type: none"> <li>• 10°51'33" N 72°49'37" O</li> </ul>	<ul style="list-style-type: none"> <li>• 10°51'33" N 72°49'37" O</li> </ul>
4.	MARIANO PÉREZ

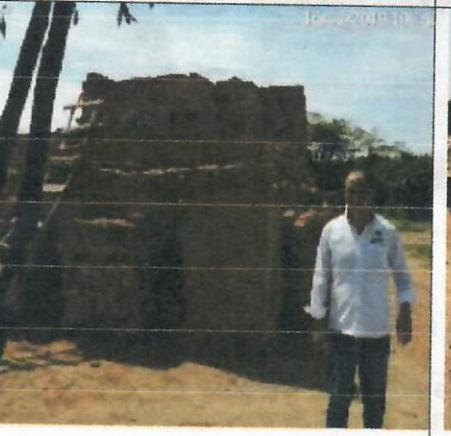
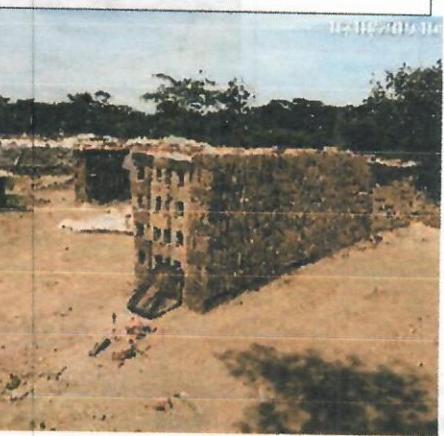
<b>1 HORNO</b>		
	COORDEN ADAS	<ul style="list-style-type: none"> <li>• 10°51'37" N 72°49'45" O</li> </ul>

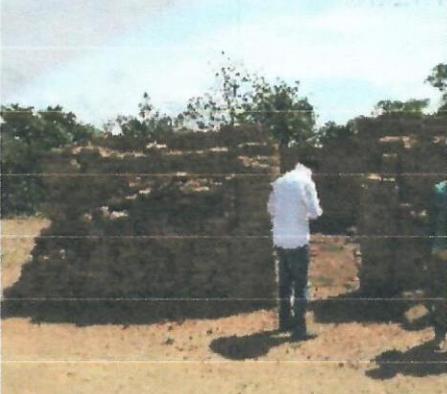
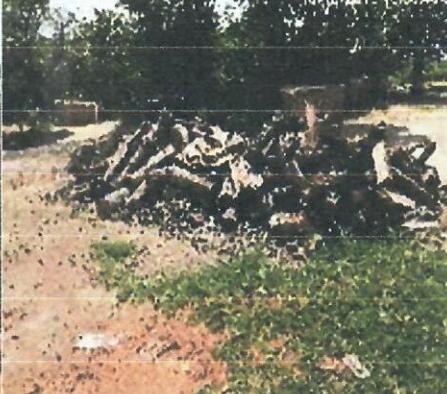
5.	<p>NELSON VILLACOB ZAMBRAN O C.C. 85.436.385</p> <p><b>1 HORNO</b></p>

<b>COORDENADAS</b>	<ul style="list-style-type: none"> <li>• 10°51'34" N 72°49'48" O</li> </ul>	
6.	<p>ILSA MENDOZA VANEGRAS</p> <p><b>1 HORNO</b></p>

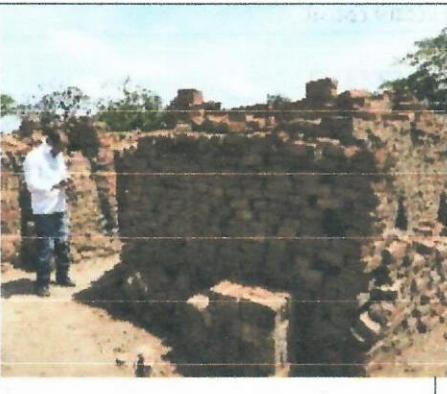
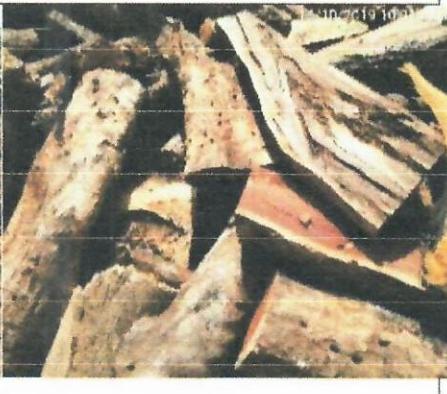
<b>COORDENADAS</b>	<ul style="list-style-type: none"> <li>• 10°51'34" N 72°49'48" O</li> </ul>	
7.	<p>ROSARIO RANGEL</p> <p><b>1 HORNO</b></p>

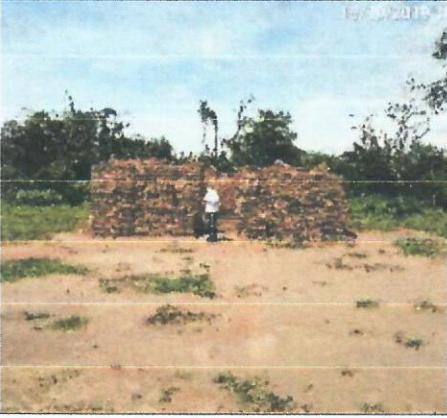
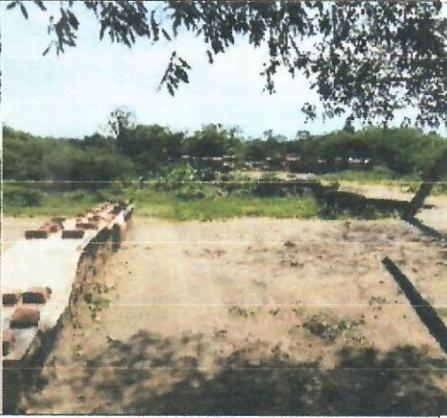
<b>COORDENADAS</b>	<ul style="list-style-type: none"> <li>• 10°51'36" N 72°49'52" O</li> </ul>	
		<b>HORNO 1</b>	<b>HORNO 2</b>

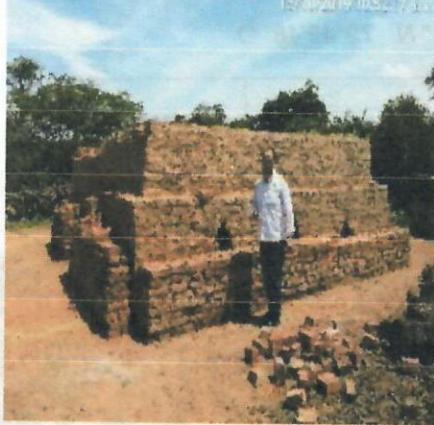
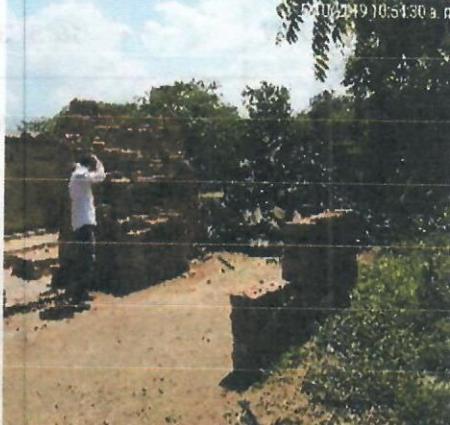
8.	<b>RODOLFO MIGUEL ALFARO GOMEZ C.C. 1.120.741.0 54</b>  <b>2 HORNOS</b>

<b>COORDENADAS</b> <ul style="list-style-type: none"> <li>• 10°51'32" N 72°49'43" O</li> </ul>	<ul style="list-style-type: none"> <li>• 10°51'29" N 72°49'42" O</li> </ul>
9.	<b>FERNELIS RODRÍGUEZ JIMÉNEZ</b>  <b>2 HORNOS</b>	<b>HORNO 1</b>

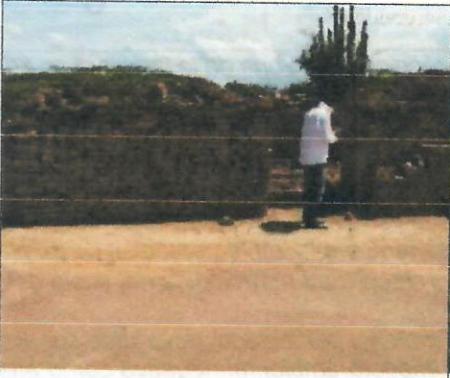
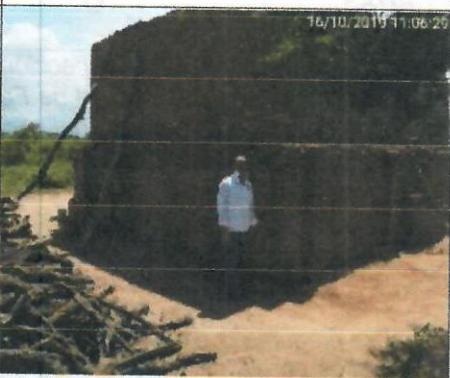
<b>COORDENADAS</b> <ul style="list-style-type: none"> <li>• 10°51'28" N 72°49'43" O</li> </ul>	<ul style="list-style-type: none"> <li>• 10°51'27" N 72°49'46" O</li> </ul>
10.	<b>ALIAS "EL PISI"</b>  <b>1 HORNO</b>

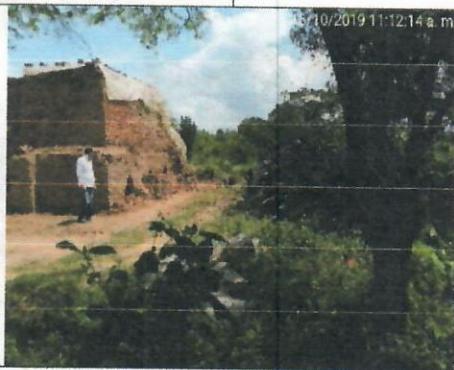
<b>COORDENADAS</b> <ul style="list-style-type: none"> <li>• 10°51'31" N 72°49'46" O</li> </ul>	
11.	<b>CLAUDIA</b>  <b>1 HORNO</b>

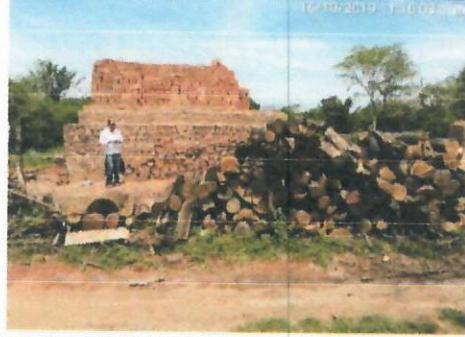
<b>COORDENADAS</b>	<ul style="list-style-type: none"> <li>• 10°51'31" N 72°49'48" O</li> </ul>	
1 2.	<b>FABIAN DE JESUS SAURITT MENDOZA C.C. 17.956.441</b> <b>2 HORNOS</b>	<b>HORNO 1</b>

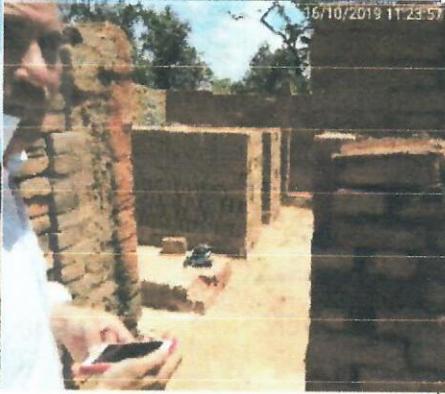
<b>COORDENADAS</b>	<ul style="list-style-type: none"> <li>• 10°51'30" N 72°49'47" O</li> </ul>	<ul style="list-style-type: none"> <li>• 10°51'32" N 72°49'49" O</li> </ul>

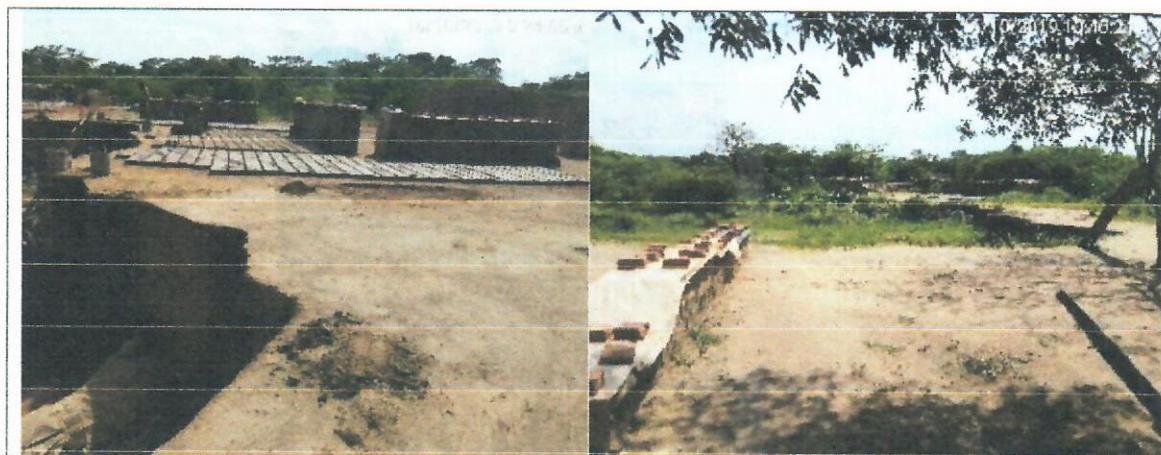
#### AFFECTACIONES AL MEDIO AMBIENTE

Sumado a lo anterior durante la inspección técnica en la zona de la ladrillera en cercanías del caserío El confuso zona rural del municipio de Fonseca, los comisionados pudieron apreciar el deterioro y falta de control en la extracción del recurso suelo, lo cual ha generado una acelerada erosión (procesos de remoción en masa) producto de la extracción de arcilla utilizada para la fabricación de ladrillos; dicho proceso ha causado la degradación de la cobertura vegetal dejando en su lugar un color gris arcilloso y socavones producto de la extracción de material, por lo cual se puede identificar la afectación del paisaje; para mitigar esto se requiere la implementación de un plan de recuperación morfológico que garantice la recuperación y estabilidad morfológica del suelo del área.

Además, se presume que las emisiones de material particulado generados por el proceso de cocción de los ladrillos podría estar generando un impacto ambiental negativo como afectaciones a aguas superficiales, vegetación y a poblaciones aledañas.

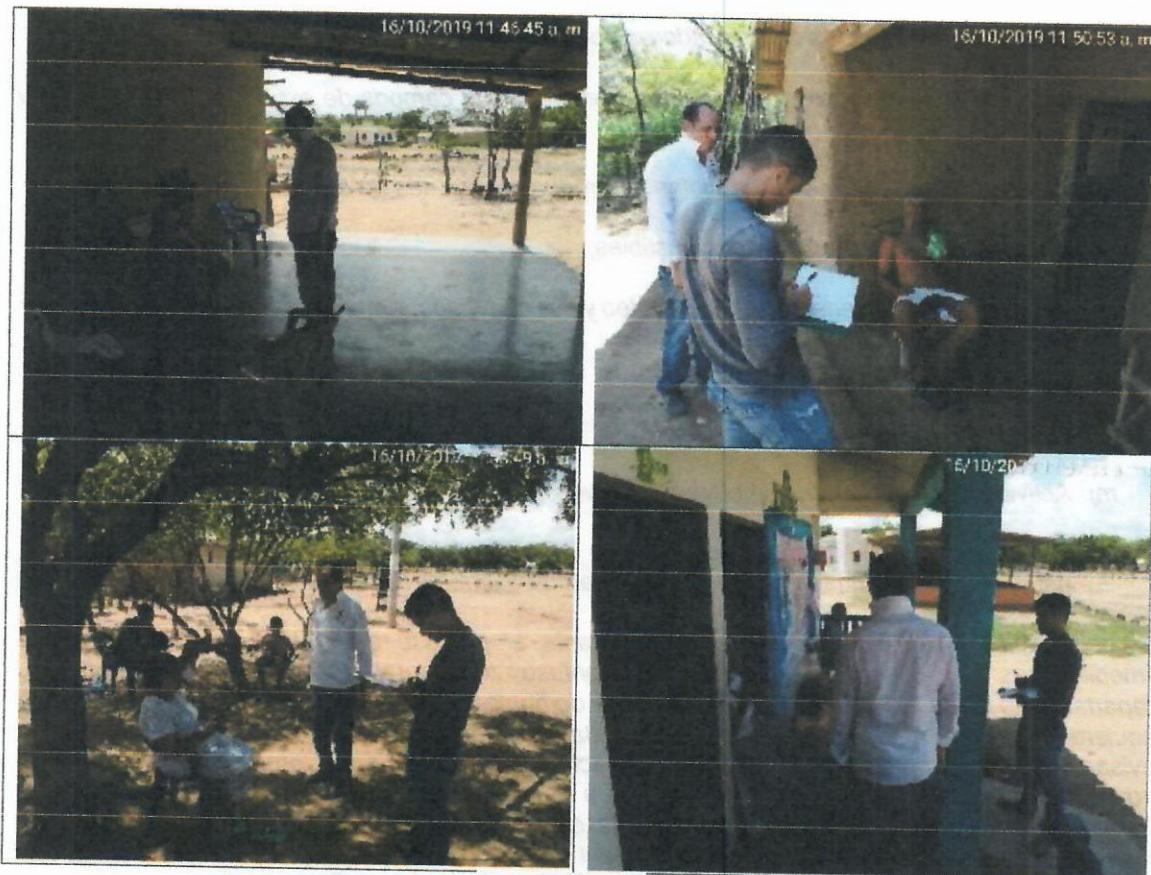
**VISITA A LA COMUNIDAD ALEDAÑA A LA LADRILLERA CONFUSO.**

Por otra parte, es pertinente afirmar que los comisionados una vez terminaron la inspección técnica en el área donde se desarrolla la actividad de fabricación ladrillo, se trasladaron hacia el caserío El Confucio con el objetivo de indagar con los residentes de este caserío acerca de ¿ Siente usted que esta siendo perjudicado o afectado a causa del humo producido durante el proceso de cocción de los ladrillos?; este interrogante le fue formulado a varios residentes de la población de El Confuso donde manifestaron de manera unánime de que si les afecta el humo que se genera en la ladrillera, y que además este se produce a cualquier hora del día o de la noche y que la afectación principal a causa del humo son de tipo respiratorio, el cual en temporada de invierno se incrementa debido a que el humo se desplaza a baja altura hacia las viviendas del caserío El Confuso.
