AUTO 353 DE 2020 (26 de mayo)

"POR EL CUAL SE IMPONE UNA MEDIDA PREVENTIVA, SE INICIA UN PROCESO SANCIONATORIO AMBIENTAL Y SE DICTAN OTRAS DISPOSICIONES"

VISITA A QUEJA DESEMBOCADURA DEL RÍO ANCHO

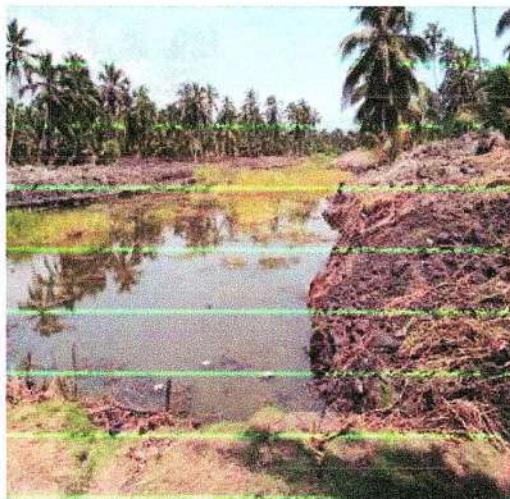
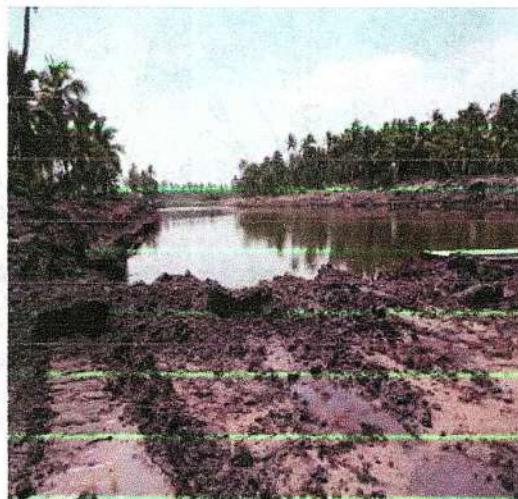
Durante la salida de campo se pudo comprobar la intervención de la madre vieja del río Ancho, allí se encontró maquinaria pesada tipo Retroexcavadora DOOSAN - DX225LC, la cual viene extrayendo el material sedimentado dentro del cuerpo de agua a través de un desazolve, con el propósito de mejorar la capacidad de drenaje en temporadas de lluvias y darle mayor capacidad para preservar el agua durante los períodos de verano extensos.

Fotografías 1 y 2. Evidencias de intervención con maquinaria dentro de la Madre Vieja de la hacienda Paraima

- Suspender de manera inmediatamente las actividades de dragado o desazolve que se está realizando por parte del señor Bernardo Gonzales Aristizabal en la Hacienda Paraima, sector de la desembocadura del río Ancho y su madre vieja.

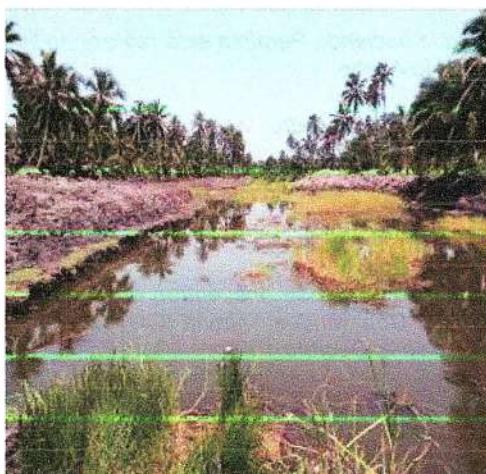
Fotografía 3. Espejo de agua en área ya intervenida

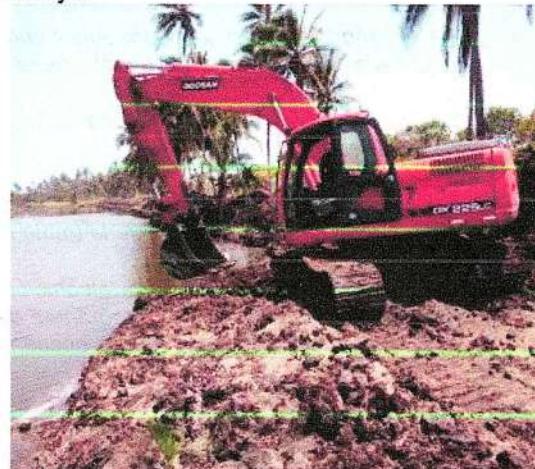
Fotografía 4. Maquinaria pesada utilizada en los trabajos

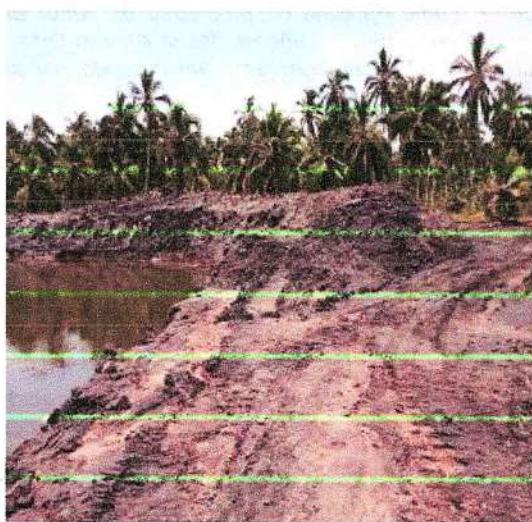
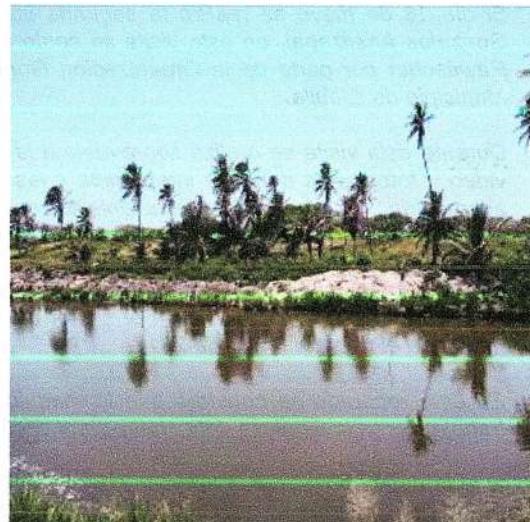
En ambos lados del cuerpo de agua se encuentra la acumulación de todo el sedimento o lodo retirado del área afectada; dicho material se pretende incorporarlo al suelo como abono al cultivo de coco, árboles frutales y nativos de la zona; dejando finalmente el cuerpo de agua perfilado y dispuesto para que crezcan nuevamente la vegetación afectada.

Fotografías 5 y 6. Disposición temporal del material extraído en el perímetro del cuerpo de agua intervenido

- Que el señor Bernardo Gonzales Aristizabal debe realizar el perfilamiento de los taludes en los márgenes de la laguna y la disposición adecuada del material extraído de manera que no pueda ser arrastrado por las corrientes en temporadas de lluvias hacia el lecho del río Ancho.

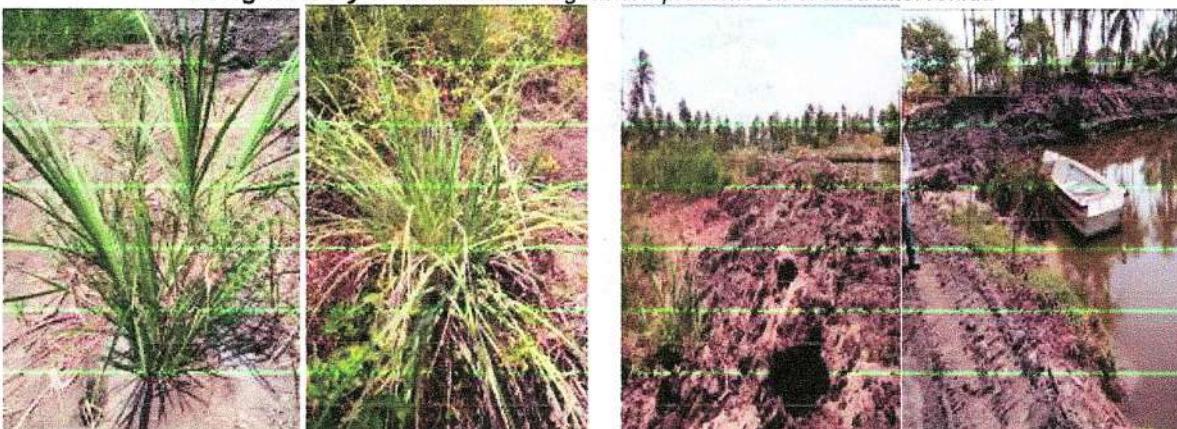
En el perímetro más cercano del área en cuestión se evidenció presencia de especies vegetales como gramíneas tipo syperaceaes y de Helecho o Heliotropo que tienen la particularidad de regenerarse y/o recuperarse rápidamente, con respecto a la fauna asociada se encontró presencia de crustáceos tipo Cangrejos principalmente, no se encontró talas de bosque o evidencia de caza de fauna como caimanes aguja, babillas, chigüiros, nutrias u otras asociadas a los cuerpos de agua.

Fotografías 7 y 8. Evidencia de vegetación presente en el área intervenida

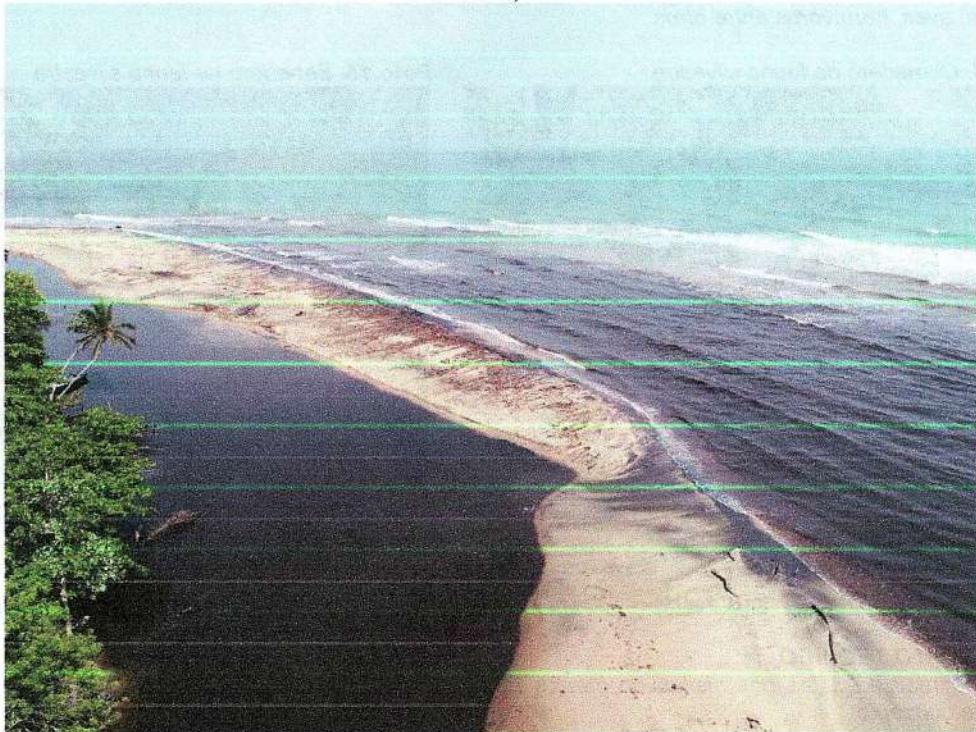
Que la desembocadura del río Ancho, que según el decreto 1500 de 2018, se encuentra el Sitio Sagrado Número 168, coordenadas X=1064570,3; Y= 1737343,1 (Datum Magna Colombia Bogotá), denominado Jaba Alduweiuman, no se le realizó ningún tipo de intervención con maquinaria, como puede verse en la foto 9.

Foto 9. Desembocadura del río Ancho, foto tomada con dron 18-5-2020

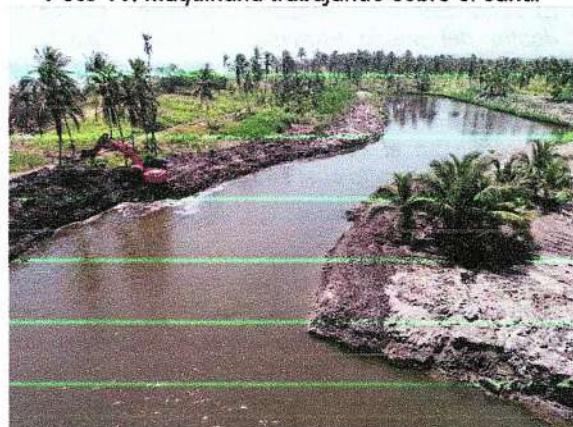
En este recorrido se constató que la maquinaria empleada por el señor Bernardo Gonzales Aristizabal seguía trabajando en la limpieza del canal y en el sector de la madre vieja.

Foto 11. Maquinaria trabajando sobre el canal

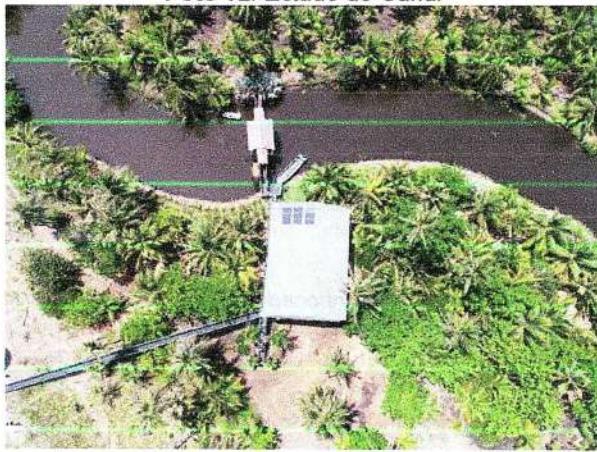
Foto 12. Estado de Canal

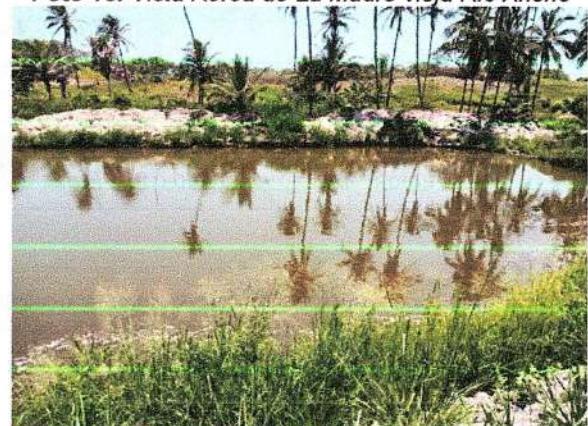
Foto 13. Vista Aérea de La Madre vieja Río Ancho

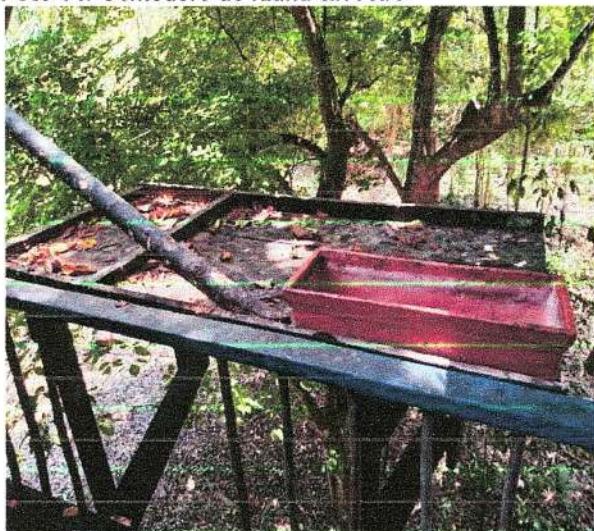
Dentro del predio de la hacienda Paraima se encontraron diferentes sitios destinados por el señor Bernardo González, como áreas de protección con adecuaciones de comederos y abrevaderos de especies silvestres como: primates, aves, herbívoros entre otros.

Foto 14. Comedero de fauna silvestre

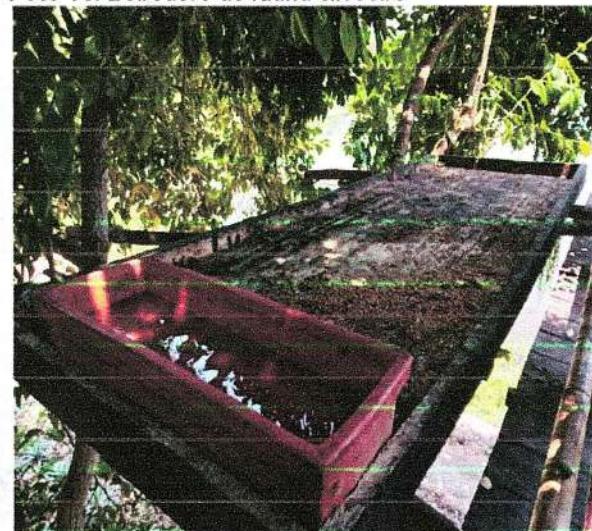
Foto 15. Bebedero de fauna silvestre

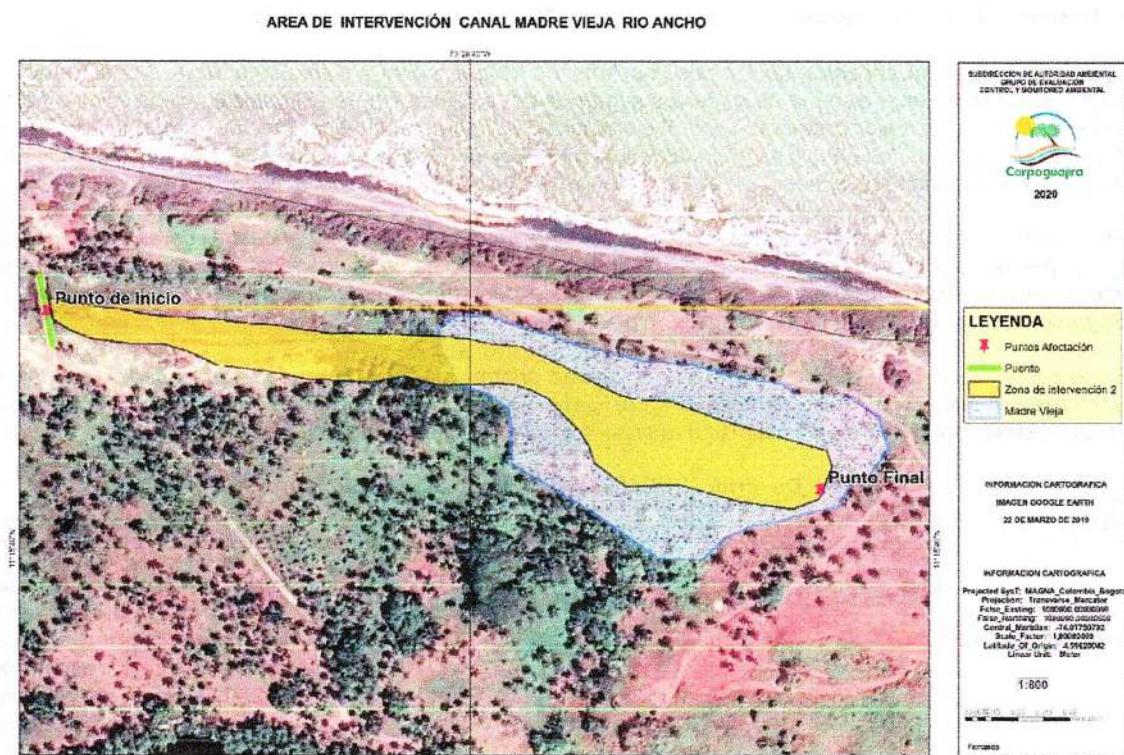
Imagen 2. Área intervenida

El área afectada es el cauce del canal que conecta al río Ancho con la madre vieja de ese río, la longitud del área intervenida es de 485 metros lineales aproximadamente, con un ancho promedio de 30 m, para un área total de 1.45 ha intervenidas.

El inicio de la intervención se encuentra a unos 550 m lineales de la desembocadura del río Ancho por la margen derecha y a 100 m aproximadamente en línea recta de la playa, entre las coordenadas Datum Magna Sirgas. N: 11°15'44.4" y W: 73° 28'47.94" inicio del tramo afectado y N: 11°15'40.8" y W 73° 28'34.10", final del tramo afectado.

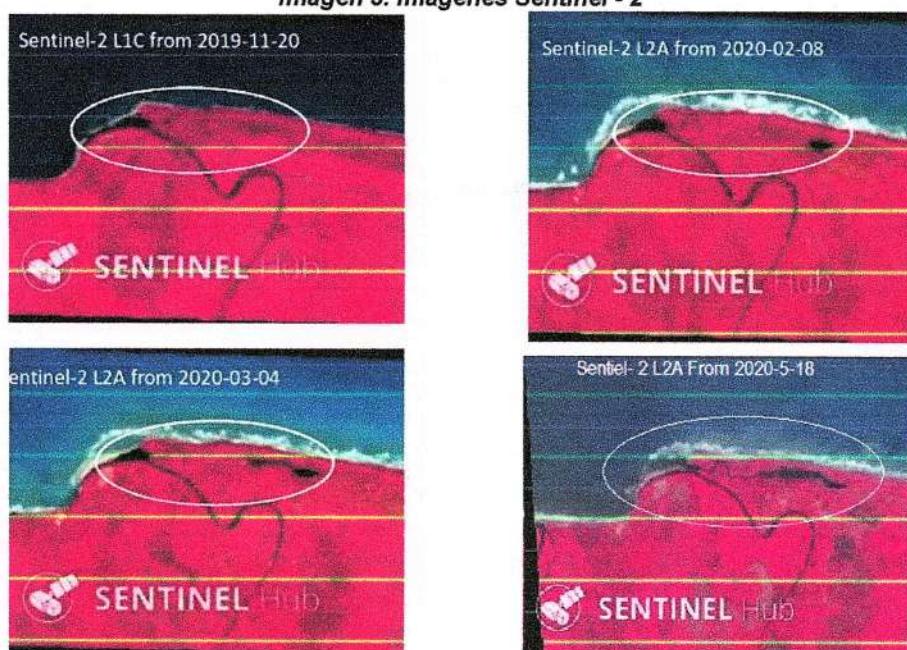
Imagen 3. Imágenes Sentinel - 2

El trabajo con maquinaria que causó la afectación al canal de río Ancho hasta la madre vieja, se iniciaron en el mes de marzo de 2020 como lo muestran las imágenes Sentinel 2 L1C de fechas 22 de noviembre de 2019, 8 de febrero de 2020, 4 de marzo de 2020, y 18 de marzo de 2020.

Mediante un análisis multitemporal de imágenes de satélite se pudo evidenciar que desde el año 2011 se viene interviniendo el canal de comunicación entre la desembocadura del río Ancho y su madre vieja, se recomienda realizar un trabajo sobre este tema que permite comprobar la veracidad de lo observado en las imágenes ESRI de 2011.

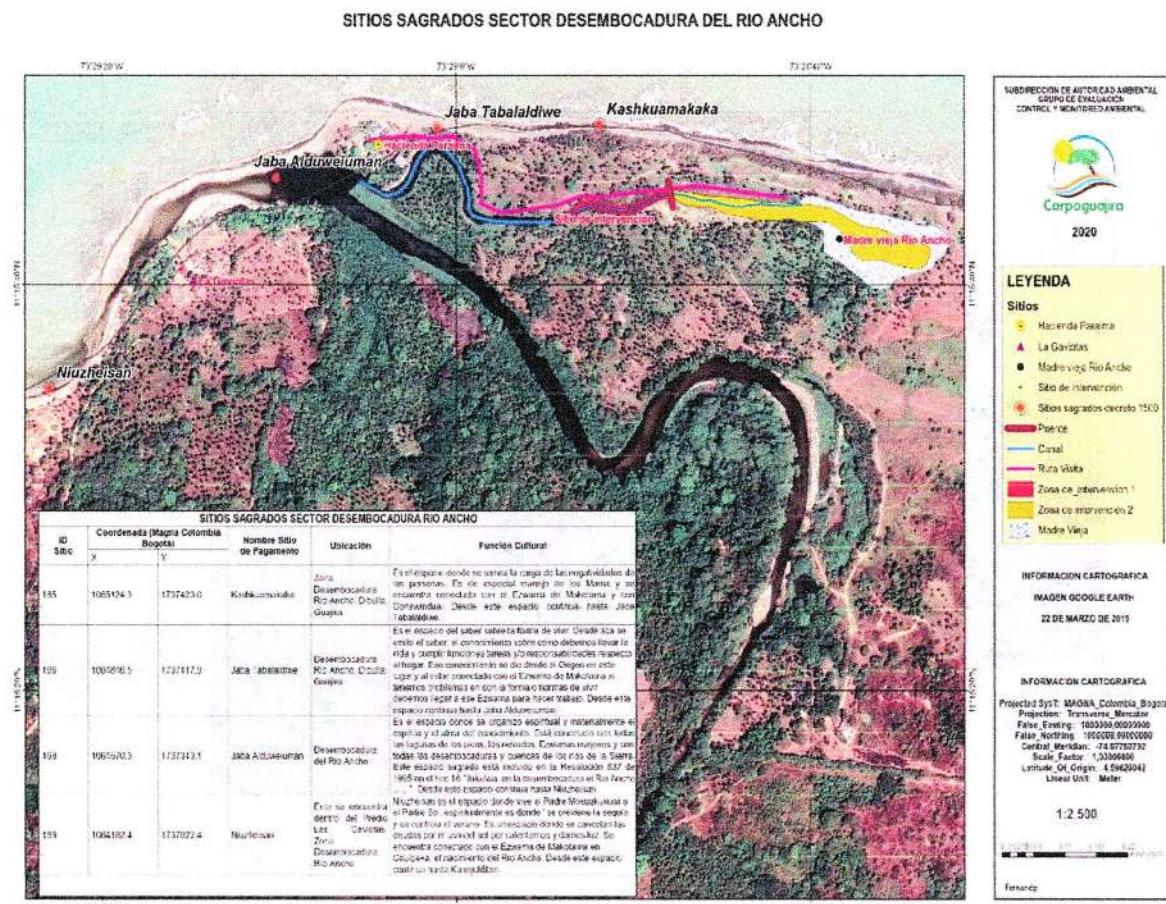
Imagen 4. Sitios Sagrados Sector Rio Ancho

En el sector de la boca del río Ancho se encuentran cuatro Espacios Sagrados, identificados con los siguientes nombres y numeración: Kashkuamakaka (165), Jaba Tabalaldiwe (166), Jaba Alduweiuman (167) y Niuzheisan (168), la descripción se de estos sitios se realizan en la tabla 2 y se representan en la imagen 4.

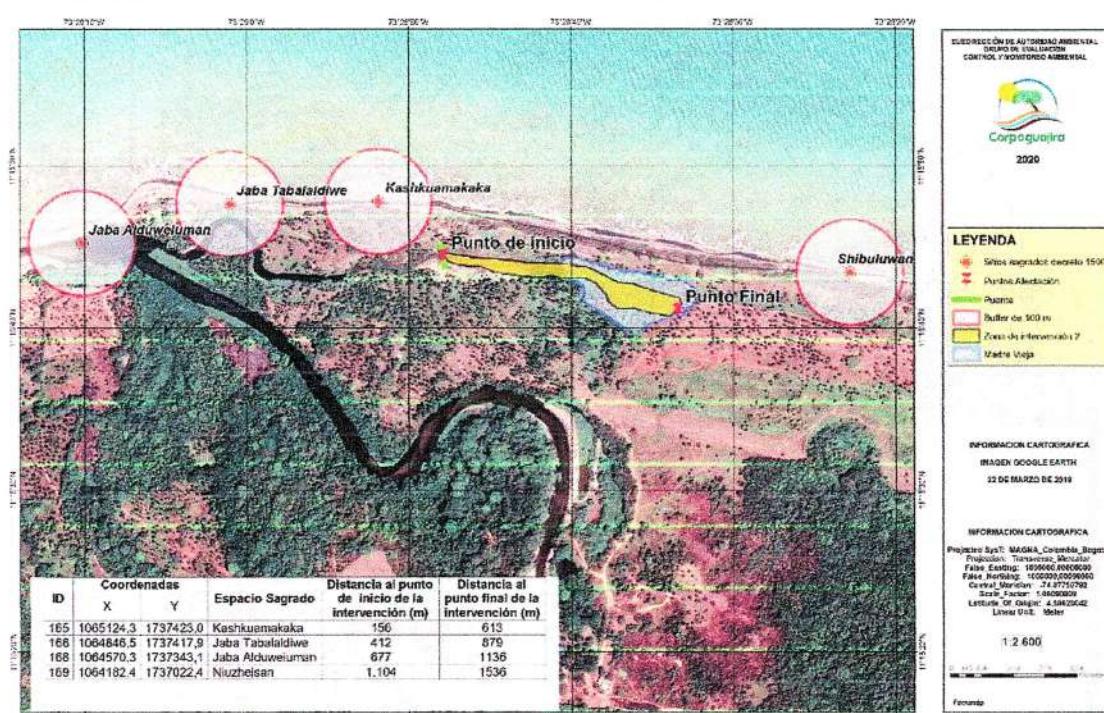
Imagen 5. Espacios sagrados

Come se puede ver en la imagen 5, ninguno de los Espacios sagrados se impactó de manera directa, lo que sí es claro que hubo afectación en las zonas conexas entre los diferentes sitios sagrados, es importante que la Organización Gonawindua Tairona (OGT) realice intercambio de saberes con el dueño de este predio y otros aledaños sobre la ubicación de los Espacios sagrados, zonas conexas y su importancia en el orden del territorio de los cuatro pueblos Indígenas de La Sierra

¹ Como no se tiene ningún referente sobre el manejo de los Espacios Sagrados y amplitud de los mismos, se realizó este buffer de 100 metros

ZONA DE INTERVENCIÓN CANAL MADRE VIEJA RÍO ANCHO Y DISTANCIA A LOS ESPACIOS SAGRADOS - DECRETO 1500 DE 2018

- Que en la imagen 5 de este informe, y la tabla 7, se pueden ver las distancias que hay entre los Espacios Sagrados y los sitios de intervención. Lo que muestra que el sitio sagrado, más cercano a la intervención es Kashkuamakaka, que se encuentra a 156 m.
