**AUTO N° 029 DE 2020  
(17 de Enero)**

**“POR LA CUAL SE ORDENA LA APERTURA DE UNA INVESTIGACIÓN AMBIENTAL A LA EMPRESA CARBONES DEL CERREJON LIMITED – CERREJON Y SE DICTAN OTRAS DISPOSICIONES”**

El Informe radicado con INT-4844 de 08 de Noviembre de 2019, indica lo siguiente:

### 3. VISITA DE SEGUIMIENTO.

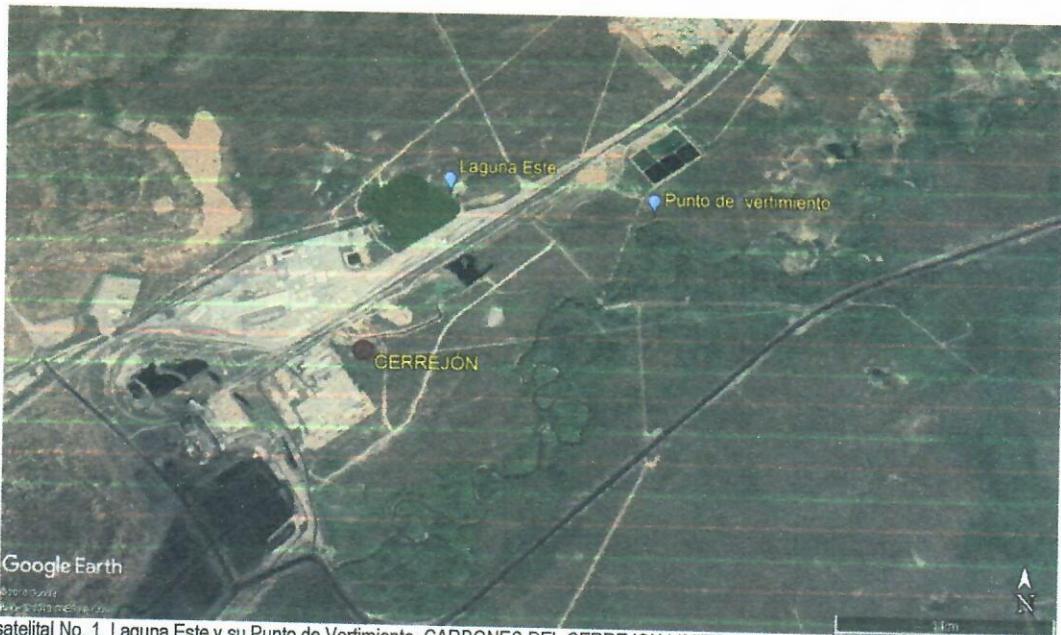
Imagen satelital No. 1. Laguna Este y su Punto de Vertimiento. CARBONES DEL CERREJON LIMITED – CERREJON. Abril 2019. (Fuente Google Earth)

Está ubicada en las coordenadas geográficas Datum Magna Sirgas Latitud 11° 08' 9" N, Longitud 72° 37' 24.0" W, y su punto de vertimiento establecido en las coordenadas geográficas Datum Magna Sirgas Latitud 11° 08' 05.0" N, Longitud 72° 36' 47.0" W sobre el río Ranchería. Imagen Satelital No. 1. El vertimiento de la Laguna Este se encuentra dentro del permiso de vertimientos unificado (Laguna Este, Laguna Sur, Embalse 3, Embalse Samaleón, Laguna Potrero y Laguna Oeste), otorgado por CORPOGUAJIRA mediante Resolución No. 1720 del 18 de diciembre de 2012, por el cual se reglamenta los vertimientos que se realizan en la corriente Ranchería y sus afluentes, con vigencia de cinco años. Cerrejón radicó la solicitud de prórroga mediante radicado ENT-1949 del 17 de abril de 2017. CORPOGUAJIRA, mediante oficio SAL 2530 del 7 de junio del 2018, solicitó a Cerrejón presentar una información para continuar con el proceso de evaluación de solicitud de prórroga. Posteriormente, Cerrejón da respuesta remitiendo la información requerida en el radicado No. ENT 4651 del 13 de julio del 2018. Actualmente, a fecha de este informe, estos permisos se encuentran en proceso de evaluación de prórroga por CORPOGUAJIRA.

La Laguna Este recibe las aguas de proceso industrial proveniente de la desviación del arroyo aguas blancas, que a su vez recibe también las aguas del Botadero Norte (totalmente rehabilitado) y el vertimiento de aguas del Lavadero de Equipo Liviano y Pesado (este vertimiento se realiza después de la recirculación del agua para el lavado de los equipos). Esta laguna tiene una configuración cuadrada y posee una capacidad de almacenamiento aproximadamente de 315.000 m<sup>3</sup>. Tiene comunicación con la laguna Oeste, el cual, en épocas de mayor precipitación hace un balance de niveles para contener el agua la mayor parte del tiempo.

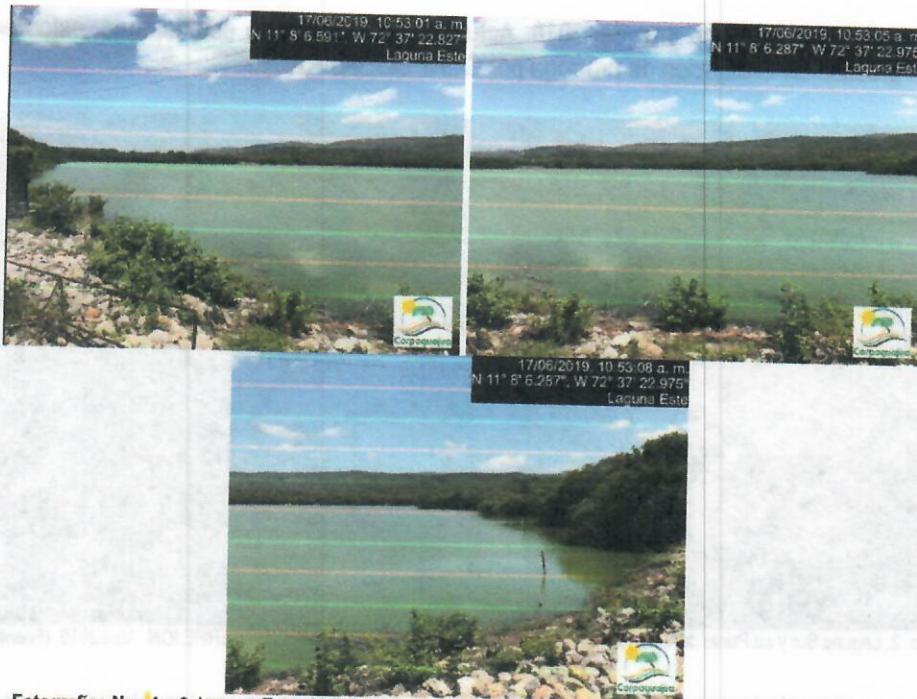
Fotografías No. 1 a 3. Laguna Este. CARBONES DEL CERREJON LIMITED – CERREJON. 17 de junio de 2019.

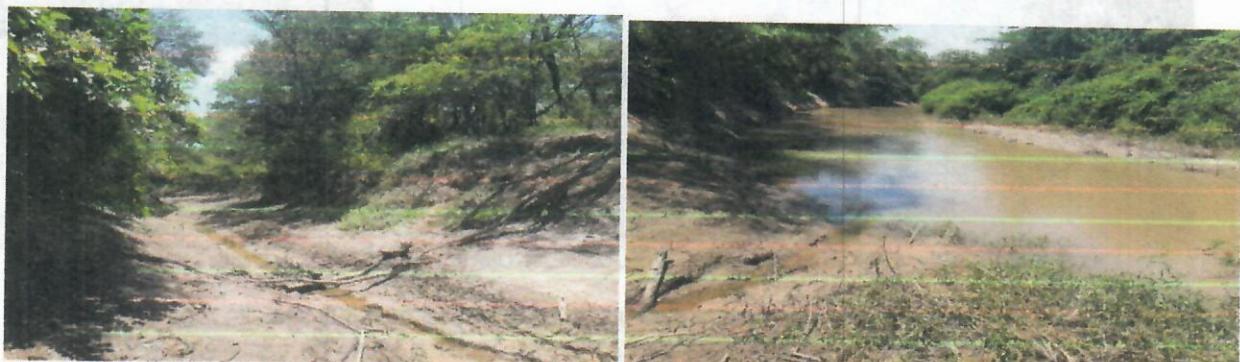
La Laguna Este cuenta con sensor de nivel, para la cual la empresa reporta los resultados del monitoreo del vertimiento de las lagunas y de cada punto de vertimiento y así poder responder a las alertas tempranas. Además, cuenta con la construcción de un vertedero en material concreto rígido, así, cuando los niveles de agua de la laguna sobrepasan la altura del vertedero éstas se rebosan a un canal de conducción sin recubrimiento superficial para ser transportadas al punto de vertimiento permissionado sobre el río Ranchería. Actualmente, no hay vertimiento, el acompañante manifiesta que, por lo general, los vertimientos se generan épocas lluvias.

Fotografías No. 4 y 5. Canal de conducción y Punto de Vertimiento Laguna Este. CARBONES DEL CERREJON LIMITED – CERREJON. 17 de junio de 2019.

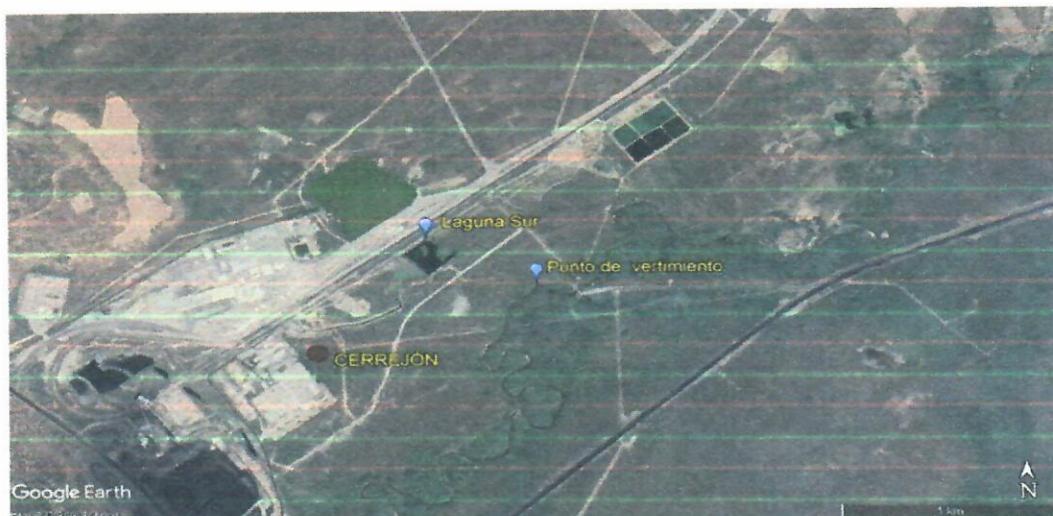
Imagen satelital No. 2. Laguna Sur y su Punto de Vertimiento. CARBONES DEL CERREJÓN LIMITED – CERREJÓN. Abril 2019. (Fuente Google Earth)

Está ubicada en las coordenadas geográficas Datum Magna Sirgas Latitud 11° 07' 52.1" N, Longitud 72° 37' 19.5" W, y su punto de vertimiento es sobre el río Ranchería, establecido en las coordenadas geográficas Datum Magna Sirgas Latitud 11° 07' 49.5" N, Longitud 72° 37' 03.9" W. Imagen Satelital No. 2. El vertimiento de la Laguna Sur se encuentra dentro del permiso de vertimientos unificado (Laguna Este, Laguna Sur, Embalse 3, Embalse Samaleón, Laguna Potrerito y Laguna Oeste), otorgado por CORPOGUAJIRA mediante Resolución No. 1720 del 18 de diciembre de 2012, por el cual se reglamenta los vertimientos que se realizan en la corriente Ranchería y sus afluentes, con vigencia de cinco años. Cerrejón radicó la solicitud de prórroga mediante radicado ENT-1949 del 17 de abril de 2017. CORPOGUAJIRA, mediante oficio SAL 2530 del 7 de junio del 2018, solicitó a Cerrejón presentar una información para continuar con el proceso de evaluación de solicitud de prórroga. Posteriormente, Cerrejón da respuesta remitiendo la información requerida en el

La Laguna Sur es alimentada por el dique Jairo González que recibe las aguas industriales de los talleres del ferrocarril, de los Talleres de Mantenimiento Permanente y el área aferente a estos (área Industrial). Esta laguna tiene una configuración amorfa, además posee una capacidad de almacenamiento aproximadamente 182.000 m<sup>3</sup> y su agua es utilizada para el riego de vías. Esta laguna tiene 30 años de construidas y se encuentra sedimentada, por lo cual, están realizando trabajos de mantenimiento para darle mayor capacidad. Los sedimentos retirados son secados para posteriormente llevarlo a los botaderos. En este lugar se observa un ecosistema conformado de una gran variedad de especies de flora y fauna.

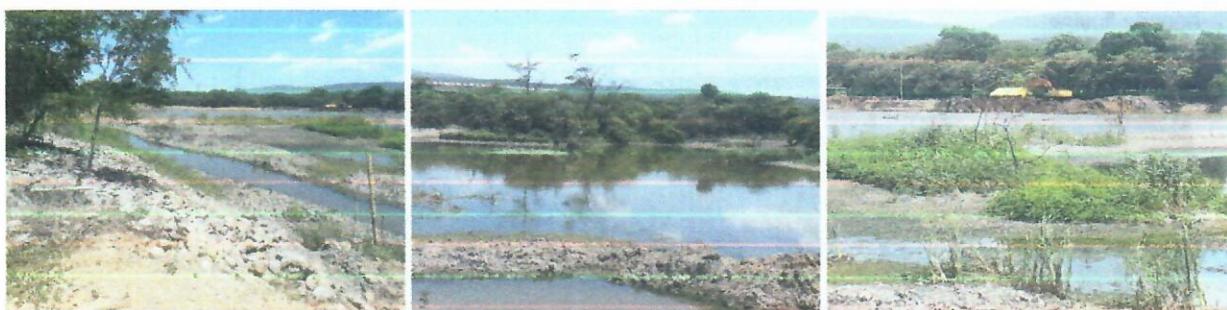
Fotografías No. 6 a 8. Laguna Sur. CARBONES DEL CERREJÓN LIMITED – CERREJÓN. 17 de junio de 2019.

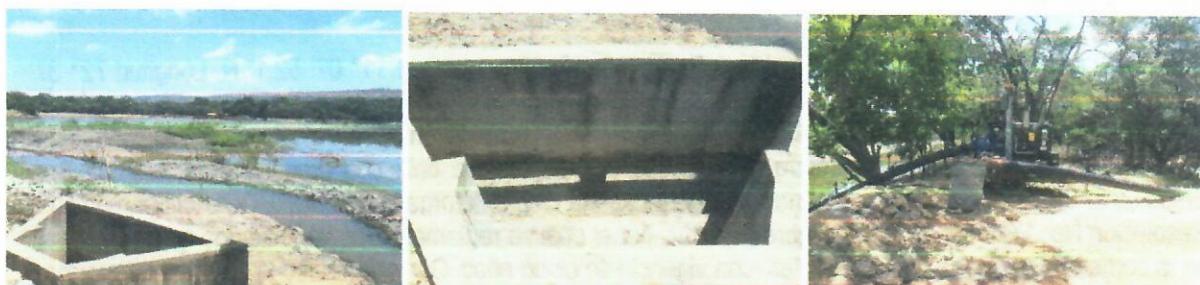
Fotografías No. 9 a 11. Rebosadero y bombeo de agua de Laguna Sur. CARBONES DEL CERREJÓN LIMITED – CERREJÓN. 17 de junio de 2019.

La Laguna Sur cuenta con una infraestructura para que cuando el nivel del agua sea alto rebose al canal de conducción sin recubrimiento superficial, para transportar las aguas al punto de vertimiento permitido sobre el río Ranchería, en este momento, dicha infraestructura se encuentra seca y el agua está siendo bombeada hacia los carrotanques para el reguío de vía.

Actualmente se observa un flujo mínimo por el canal, pero como se observó que la infraestructura del rebosadero no estaba pasando agua, se presume que este flujo se debe a aguas de escorrentías.

- CARBONES DEL CERREJÓN LIMITED - CERREJÓN debe implementar de inmediato acciones y/o medidas correspondientes a garantizar que las aguas que por acción de rebose de las lagunas lleguen hasta el punto de vertimiento permisionado por CORPOGUAJIRA, esto se exige por que las aguas que salen de las lagunas se están infiltrando en el suelo y la empresa no cuenta con la autorización de realizar estos vertimientos al suelo.

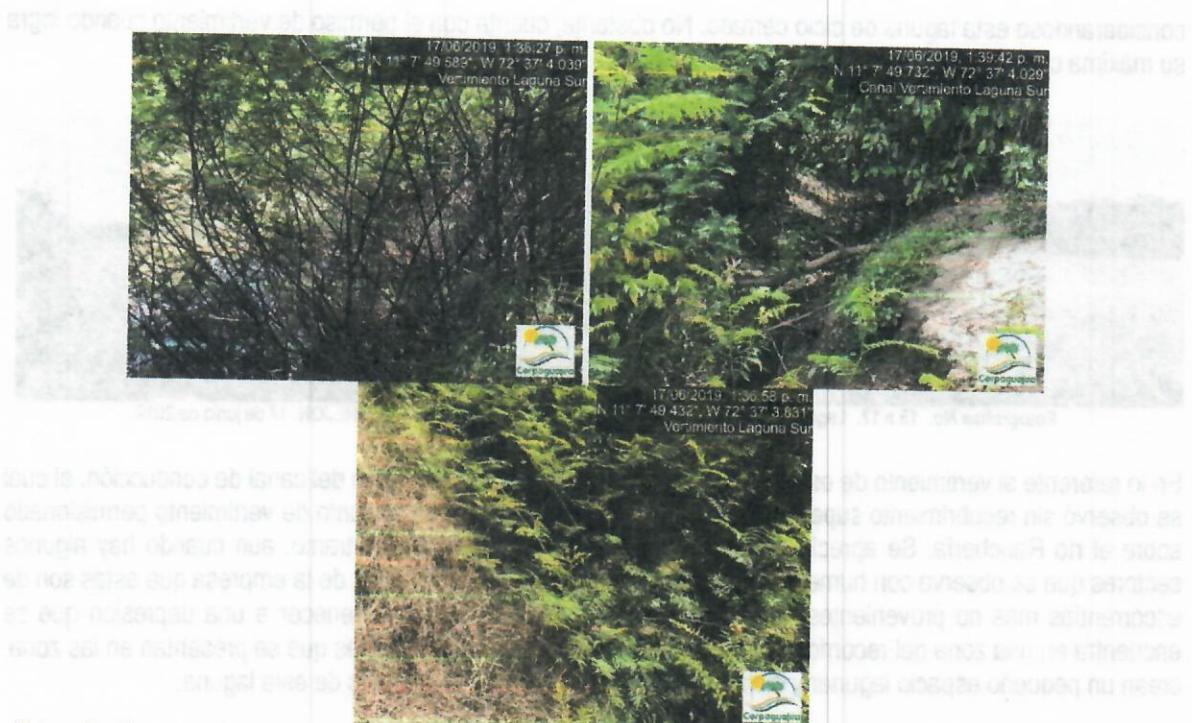
Fotografías No. 12 a 14. Canal de conducción y Punto de vertimiento Laguna Sur. CARBONES DEL CERREJON LIMITED – CERREJON. 17 de junio de 2019.

- **CARBONES DEL CERREJÓN LIMITED - CERREJÓN debe adecuar de inmediato los canales de vertimiento de cada laguna, esto debido a que se evidencio en campo que las aguas que salen de las lagunas son las que realizan el trazado o el surco del canal por donde estas se van infiltrando.**

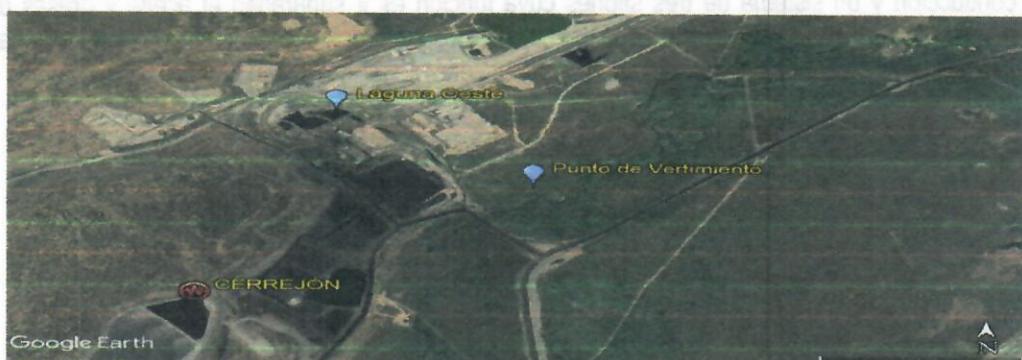
Imagen satelital No. 3. Laguna Oeste y su Punto de Vertimiento. CARBONES DEL CERREJON LIMITED – CERREJON. Abril 2019. (Fuente Google Earth)

Está ubicada en las coordenadas geográficas Datum Magna Sirgas Latitud 11° 07' 36.690"N, Longitud 72° 38' 7.184" W, y su punto de vertimiento es sobre el río Ranchería, establecido en las coordenadas geográficas Datum Magna Sirgas Latitud 11° 07' 10.32" N, Longitud 72° 37' 30.8" W. Imagen Satelital No. 4. El vertimiento de la Laguna Oeste se encuentra dentro del permiso de vertimientos unificado (Laguna Este, Laguna Sur, Embalse 3, Embalse Samaleón, Laguna Potrerito y Laguna Oeste), otorgado por CORPOQUAJIRA mediante Resolución No. 1720 del 18 de diciembre de 2012, por el cual se reglamenta los vertimientos que se realizan en la corriente Ranchería y sus afluentes, con vigencia de cinco años. Cerrejón radicó la solicitud de prórroga mediante radicado ENT-1949 del 17 de abril de 2017. CORPOQUAJIRA, mediante oficio SAL 2530 del 7 de junio del 2018, solicitó a Cerrejón presentar una información para continuar con el proceso de evaluación de solicitud de prórroga. Posteriormente, Cerrejón da respuesta remitiendo la información requerida en el radicado No. ENT 4651 del 13 de julio del 2018. Actualmente, a fecha de este informe, estos permisos se encuentran en proceso de evaluación de prórroga por CORPOQUAJIRA.

La Laguna Oeste recibe las aguas del retro llenado del Tajo Expandido Oeste (EWP por sus siglas en Inglés) (las cuales llegan hasta la laguna por medio de canales en tierra), parte del patio de las pilas de carbón, el área aferente a la laguna y el tajo Oeste expandido. La Laguna Oeste tiene comunicación con la Laguna Este para mantener un balance de niveles. Entre sus usos, está el consumo para la planta de lavado de carbón,

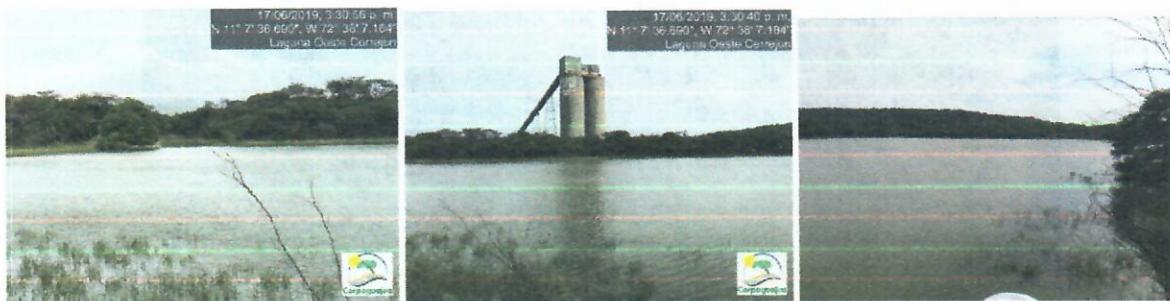
Fotografías No. 15 a 17. Laguna Oeste. CARBONES DEL CERREJON LIMITED – CERREJON. 17 de junio de 2019.

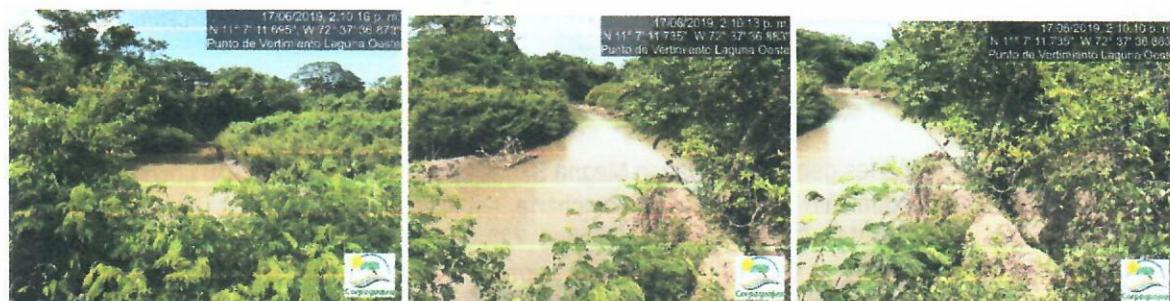
En lo referente al vertimiento de esta laguna, se realizó un recorrido a lo largo del canal de conducción, el cual se observó sin recubrimiento superficial, dicho canal transporta el agua al punto de vertimiento permissionado sobre el río Ranchería. Se aprecia el canal seco en la mayor parte de su tramo, aun cuando hay algunos sectores que se observa con humedad a lo cual se indicó por los funcionarios de la empresa que estas son de escorrentías mas no provenientes de las laguna, estas aguas pueden pertenecer a una depresión que se encuentra en una zona del recorrido del canal en donde por las precipitaciones que se presentan en las zona, crean un pequeño espacio lagunar y dichas aguas van al punto de vertimiento de esta laguna.

Fotografías No. 18 a 20. Punto de vertimiento Laguna Oeste. CARBONES DEL CERREJON LIMITED – CERREJON. 17 de junio de 2019.

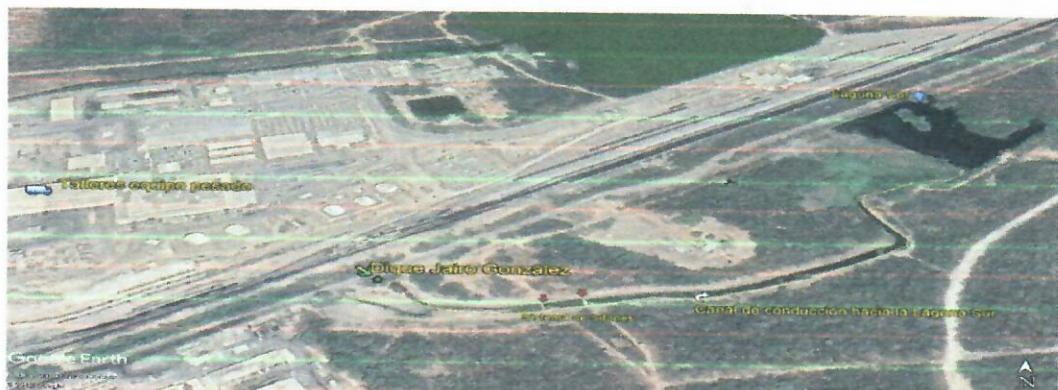
Imagen satelital No. 4. Dique Jairo González y su canal de conducción hacia la Laguna Sur. CARBONES DEL CERREJON LIMITED – CERREJÓN. Abril 2019. (Fuente Google Earth)

El Dique Jairo González está conformado por varias estructuras y compartimientos expuestos a la atmósfera. Su función es la de retener y separar la mezcla de agua con grasas y aceites provenientes de los Talleres de Mantenimiento Permanente. Su principio de operación se basa en el tiempo de asentamiento y la diferencia entre las densidades del agua y el aceite. El dique está conformado por una piscina que recibe la mezcla, un canal de conducción y un sistema de tres sifones cuya función es ir separando el aceite y grasas de las aguas, el primer sifón está ubicado al inicio de la estructura y los otros dos sobre el canal, aproximadamente a 140 y a 180 metros respectivamente del primero; para finalmente llegar hasta la Laguna Sur.

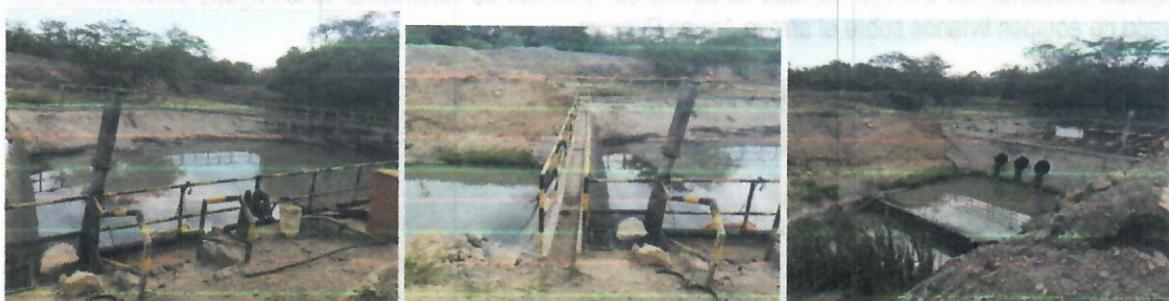
Fotografías No. 21 a 23. Dique Jairo González, piscina de retención de grasas y aceites. CARBONES DEL CERREJÓN LIMITED – CERREJÓN. 17 de junio de 2019.

El sistema inicia cuando la mezcla llega a la piscina en dónde tiene un tiempo de retención que le permite la separación de la mezcla, el agua pretratada pasa al canal de conducción por medio de unos sifones ubicados en la parte inferior de la piscina, el cual, aproximadamente a 140 metros tiene otra infraestructura en forma de diques con un sistema de sifones para la salida del agua y a 40 metros otro dique con el mismo diseño. En estos compartimientos se repite el mecanismo de retención, asentamiento, separación de la mezcla por densidades y salida del agua por la parte inferior, a fin de tener una mayor eficiencia de remoción de aceites y grasas, los cuales, en cada estructura forman una nata en la parte superior, que es removida y envasada a un vehículo tipo vactor, que los transporta al nivel 140 y los descarga en una piscina de retención de aceites, dónde se realiza un tratamiento posterior en el mismo complejo carbonífero. En la piscina inicial es dónde el sistema retiene más hidrocarburos.

Muy a pesar de los esfuerzos que la empresa Cerrejón viene realizando para la eliminación de las grasas y aceites, todavía se pudo observar presencia de aceites después de la última barrera antes de llegar a la laguna Sur. Este sistema de retención "Dique Jairo González"; no es efectivo y permite el paso en pocas proporciones de trazas de película de hidrocarburos.

- CARBONES DEL CERREJÓN LIMITED - CERREJÓN debe implementar de inmediato acciones y/o medidas correspondientes con la finalidad de evitar el derrame de aceites, grasas e hidrocarburos provenientes de cualquier equipo utilizado en las actividades realizadas en las lagunas y áreas aledañas, con la finalidad de impedir la infiltración de estos residuos peligrosos al suelo y fuentes de aguas superficiales y subterráneas cercanas.

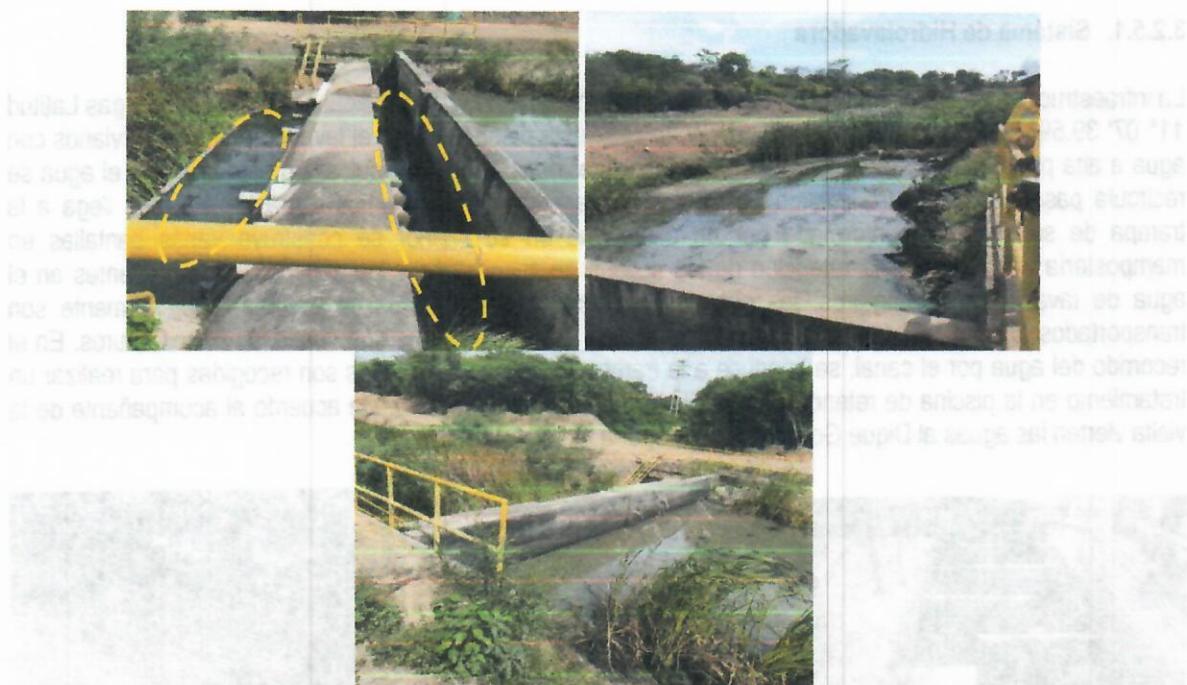
Fotografías No. 24 a 26. Dique Jairo González, diques sobre el canal y sistema de sifones. CARBONES DEL CERREJÓN LIMITED – CERREJÓN. 17 de junio de 2019.

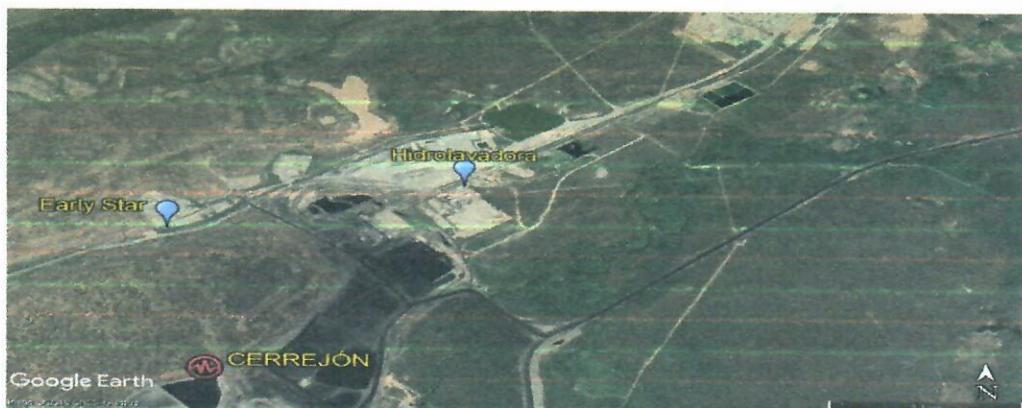
Imagen Satelital No. 5. Lavaderos de equipos livianos: sistema de hidrolavadora, y Early Star. CARBONES DEL CERREJON LIMITED – CERREJÓN. Abril 2019. (Fuente Google Earth)

Para el lavado de Equipos livianos, los cuales hacen referencia a camionetas tipo 4X4 utilizadas para el desplazamiento del personal dentro de la mina en sus actividades diarias y equipos como camiones cisterna utilizados para realizar actividades conexas a la actividad minera, se utiliza dos Instalaciones: el denominado sistema de hidrolavadora, y el Early Star, los cuales generan aguas residuales no domésticas.

En este sentido Carbones de Cerrejón Limited, mediante oficio Radicado ENT 9206 de fecha 19 de diciembre del 2018, solicita permiso de vertimiento para las aguas provenientes de los lavaderos de equipos livianos a realizarse sobre el arroyo Aguas Blancas mediante un canal abierto con un caudal de 0.13 l/s medido manualmente. La descarga se realiza en el punto ubicado en las coordenadas geográficas Datum Magna Sirgas Latitud 11° 07' 22.18" N, Longitud 72° 38' 45.02" W. Según la solicitud, el vertimiento es esporádico, en caso de que falle el sistema de recirculación de agua del lavado. Para el sistema de tratamiento y estado final del vertimiento se utiliza una trampa de grasa y aceites. El grupo de Evaluación Ambiental de CORPOQUAJIRA realizó evaluación de la solicitud y generó el informe técnico con Radicado No. INT – 2174 de fecha 14 de mayo del 2019, en el que recomienda al grupo de Licenciamiento Ambiental de CORPOQUAJIRA solicitar mayor información, el cual, el proceso se encuentra en trámite, por lo cual, la empresa Carbones del Cerrejón Limited no cuenta con permiso de vertimiento de las aguas provenientes del lavado de equipos livianos sobre el arroyo Aguas Blancas.

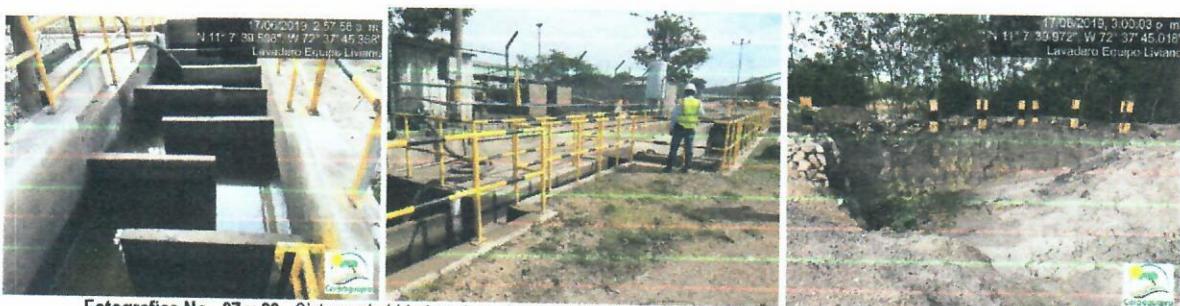
La infraestructura de hidrolavadora está ubicada en las coordenadas geográficas Datum Magna Sirgas Latitud 11° 07' 39.598"N, Longitud 72° 37' 45.357" W, la cual, está diseñada para el lavado de vehículo livianos con agua a alta presión, a fin de remover las partículas y residuos de los vehículos. En este sistema, el agua se recircula pasando por un tratamiento primario de separación de sedimentos y grasas. El agua llega a la trampa de sedimentos, conformado por un canal que en su interior se construye varias pantallas en mampostería para efectuar la retención de los sólidos en suspensión y los sedimentables presentes en el agua de lavado de automotores, los cuales, son recogidos y secados en el área, posteriormente son transportados al nivel 140 dónde se realiza tratamiento a los sedimentos que contienen hidrocarburos. En el recorrido del agua por el canal, se conduce a la trampa de grasas, las cuales son recogidas para realizar un tratamiento en la piscina de retención de aceites ubicada en el nivel 140. De acuerdo al acompañante de la visita vierten las aguas al Dique González para llegar a la Laguna Sur.

Fotografías No. 27 y 29. Sistema de hidrolavadora. CARBONES DEL CERREJON LIMITED – CERREJON. 17 de junio de 2019.

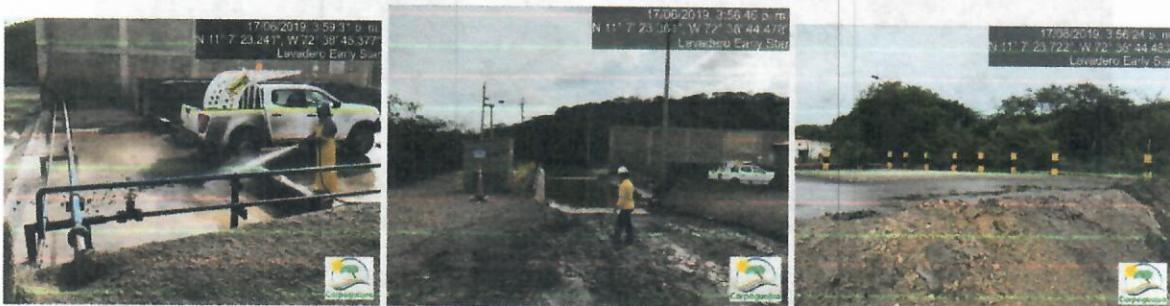
Fotografía No. 30 Lavado de vehículo. Fotografías 31 y 32 Retención de sedimento, Early Star. CARBONES DEL CERREJON LIMITED – CERREJON. 17 de junio de 2019

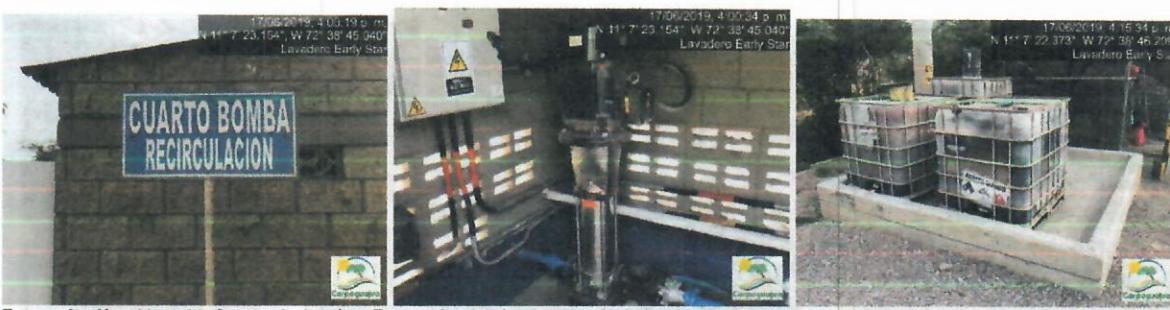
Fotografía No. 33 y 34 Cuarto de bomba. Fotografía 35 Contención de hidrocarburo. Early Star. CARBONES DEL CERREJON LIMITED – CERREJON. 17 de junio de 2019

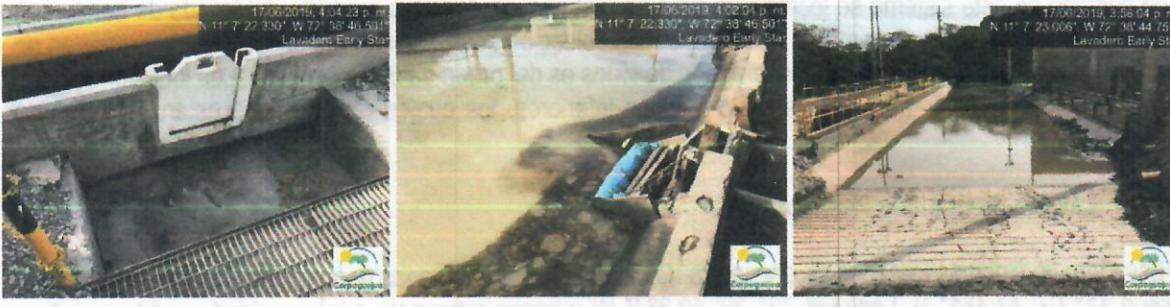
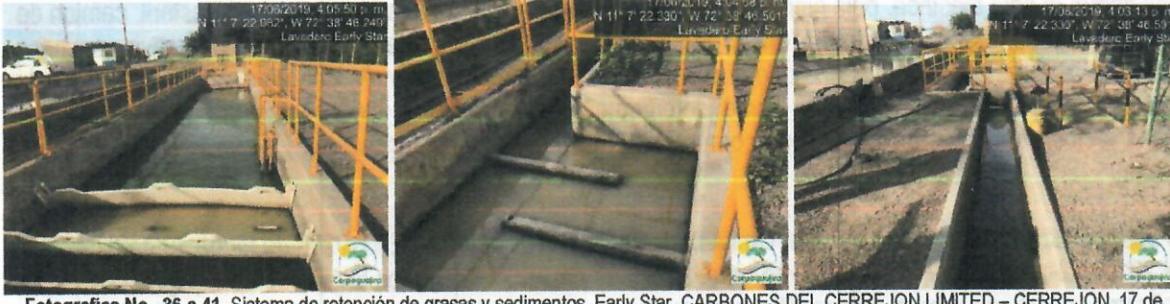
Fotografías No. 36 a 41. Sistema de retención de grasas y sedimentos. Early Star. CARBONES DEL CERREJON LIMITED – CERREJON. 17 de junio de 2019

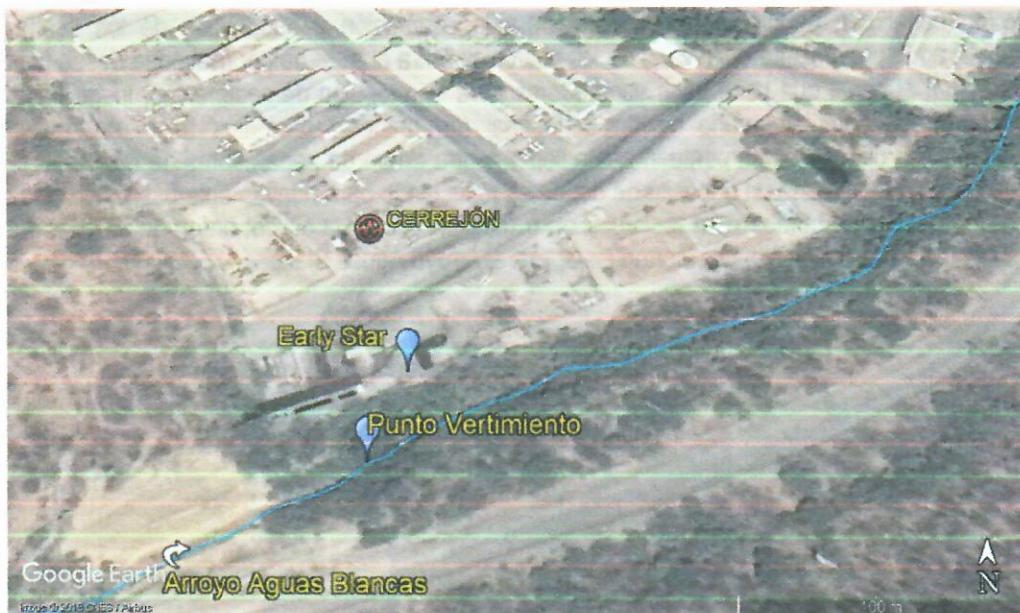
Imagen Satelital No. 6. Lavaderos Early Star y Punto de Vertimiento. CARBONES DEL CERREJON LIMITED – CERREJÓN. Abril 2019. (Fuente Google Earth)

El vertimiento se realiza sobre el Arroyo Aguas Blancas mediante un canal de conducción sin recubrimiento superficial, específicamente en las coordenadas geográficas Datum Magna Sirgas Latitud 11° 07' 22.179" N, Longitud 72° 38' 45.020" W el cual no hay permiso de vertimiento otorgado al Cerrejón.

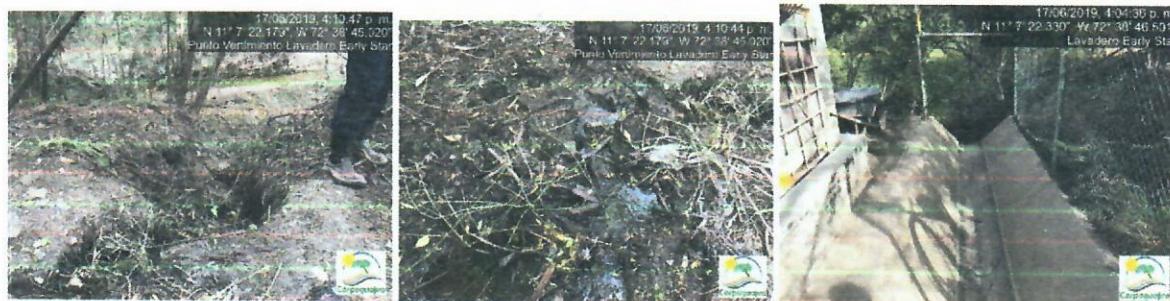
Fotografías No. 42 a 44. Punto de vertimiento Early Estar. CARBONES DEL CERREJON LIMITED – CERREJON. 17 de junio de 2019

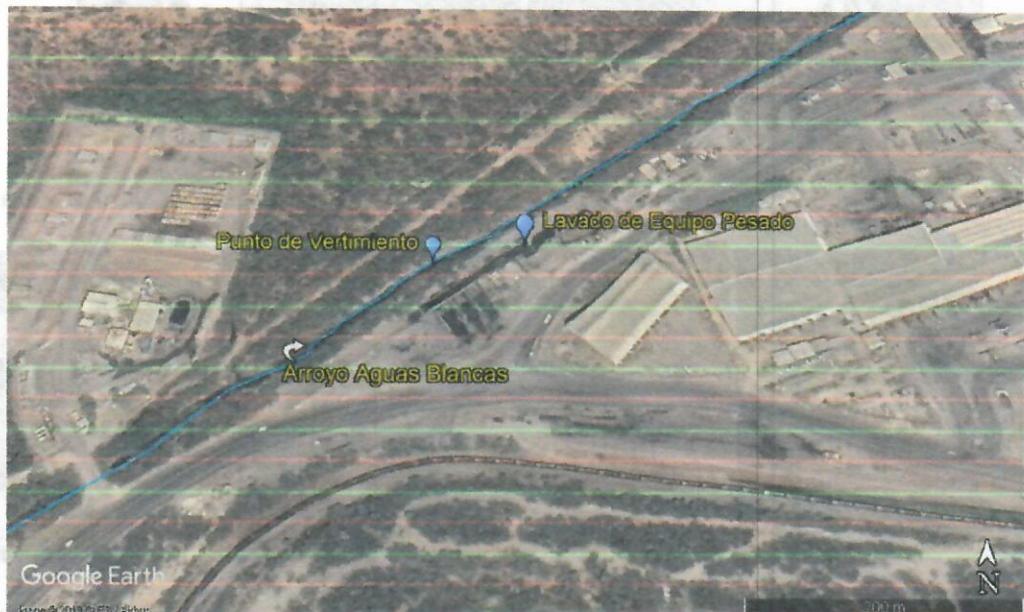
Imagen satelital No. 7. Lavadero de equipo pesado. CARBONES DEL CERREJÓN LIMITED – CERREJÓN. Abril 2019. (Fuente Google Earth)

En este sentido Carbones de Cerrejón Limited, mediante oficio Radicado ENT 9206 de fecha 19 de diciembre del 2018, solicita permiso de vertimiento para las aguas provenientes de los lavaderos de equipos pesados a realizarse sobre el arroyo Aguas Blancas mediante un canal abierto con caudal de 1.3 l/s medido manualmente. La descarga se realiza en el punto ubicado en las coordenadas geográficas Datum Magna Sirgas Latitud 11° 07' 45.721" N, Longitud 72° 38' 13.503" W. Según la solicitud, el vertimiento es esporádico, ya que existe un sistema de recirculación de agua que reduce el volumen del vertimiento. Para el sistema de tratamiento y estado final del vertimiento se utiliza una trampa de grasa y aceites. El grupo de Evaluación Ambiental de CORPOGUAJIRA realizó evaluación de la solicitud y generó el informe técnico con Radicado

No. INT – 2174 de fecha 14 de mayo del 2019, en el que recomienda al grupo de Licenciamiento Ambiental de CORPOGUAJIRA solicitar mayor información, el cual, el proceso se encuentra en trámite, por lo cual, la empresa Carbones del Cerrejón Limited no cuenta con permiso de vertimiento de las aguas provenientes del lavado de equipos pesados sobre el arroyo Aguas Blancas.

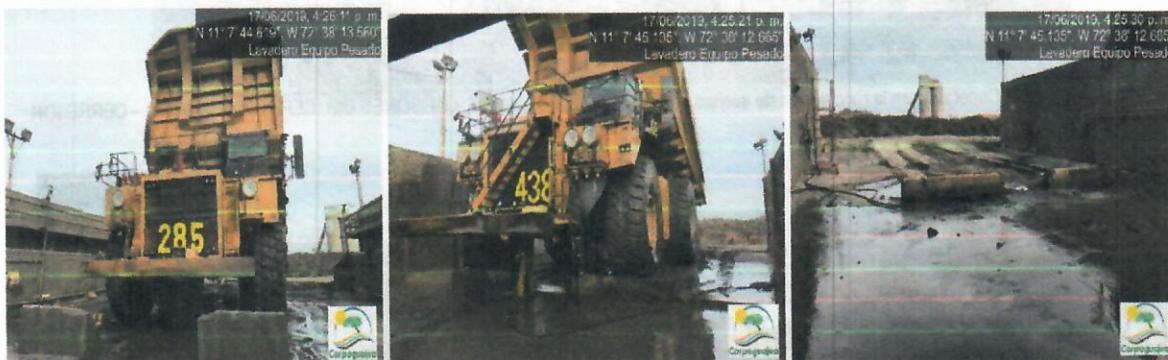
Fotografías No. 45 y 46. Hangares. Fotografía 47. Piscina de Lodos. Lavadero de equipo pesado. CARBONES DEL CERREJÓN LIMITED – CERREJÓN. 17 de junio de 2019.

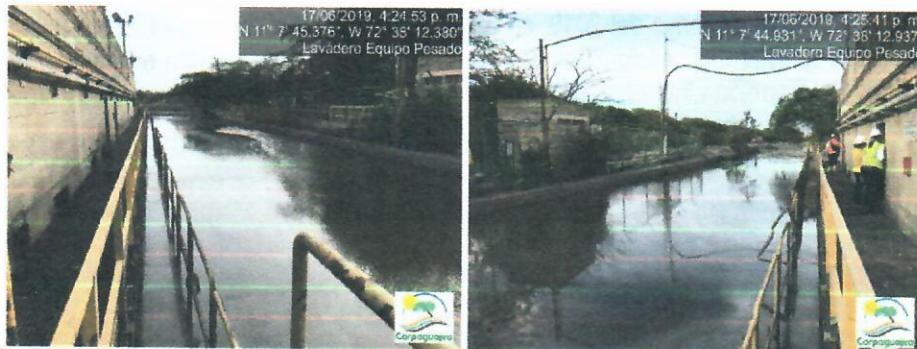
Fotografías No. 48 y 49. Sedimentador. Lavadero de equipo pesado. CARBONES DEL CERREJON LIMITED – CERREJON. 17 de junio de 2019.

En el seguimiento ambiental realizado el 17 de junio de 2019, se evidencia que el proceso inicia en una infraestructura conformada por tres *hangares* que reciben los equipos para lavarlos, el agua residual pasa por el extremo norte a la *piscina de lodos* donde se empuja de forma mecánica para acumularlos, por el extremo sur, el agua ingresa a un *sedimentador de arena*, donde se retienen partículas de mayor tamaño y gran parte de las de menor tamaño. Paralelo a la *piscina de lodo* se encuentra la *trampa de grasa principal*, conformada por una pantalla de distribución de caudales y placas inclinadas que sirven como retenedoras de aceite e hidrocarburos; de igual manera, perpendicular a esta piscina se encuentra otra trampa de grasa que se coloca en funcionamiento cuando la principal está en mantenimiento. El agua aceitosa se almacena temporalmente hacia uno de sus costados de la *piscina principal* por ayuda del viento, formando una nata de grasa flotante, lo que facilita el retiro manual de las mismas; las cuales se depositan en canecas instaladas sobre una placa con conexión directa con el separador de aceite. El agua que sale de la *trampa de grasa principal*, es utilizada nuevamente para el lavado de equipo, la cual, se acumula en un tanque de almacenamiento de agua y se recircula en el proceso de lavado por medio de un sistema de bombeo. Los lodos se disponen en los lechos de secado, donde se deshidrata por evaporación del agua para después transportarlo en volquetas hasta los botaderos de estériles.

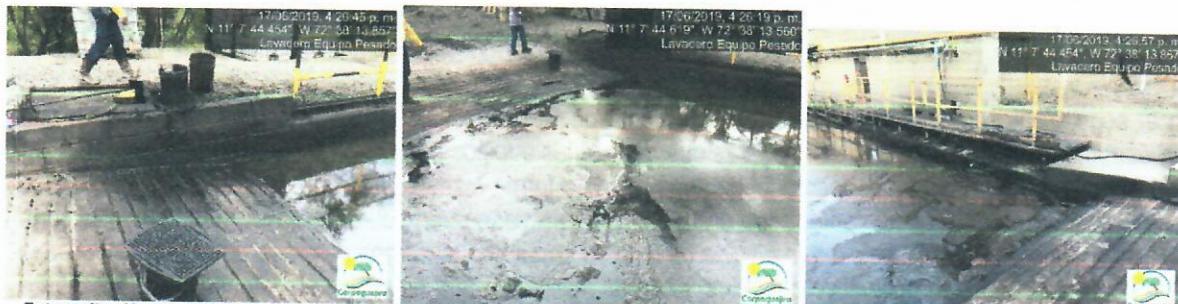
Fotografías No. 53 a 55. Retiro de residuos aceitosos. Lavadero de equipo pesado. CARBONES DEL CERREJON LIMITED – CERREJON. 17 de junio de 2019

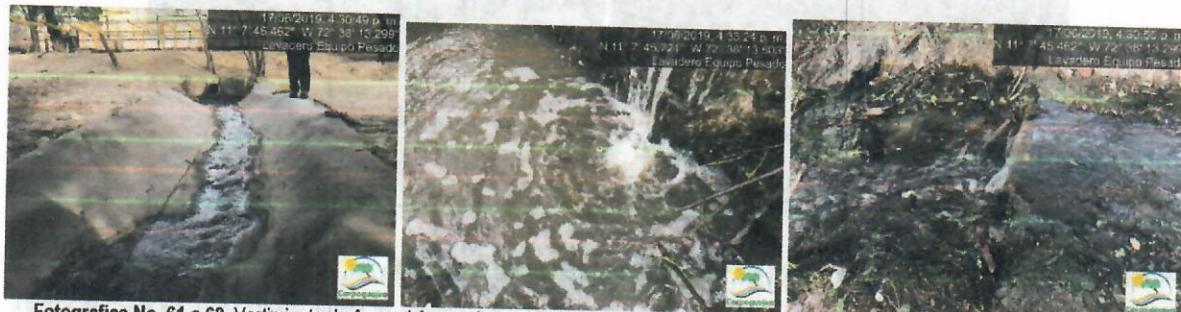
Fotografías No. 61 a 63. Vertimiento de Agua al Arroyo Aguas Blancas. Lavadero de equipo pesado. CARBONES DEL CERREJON LIMITED – CERREJON. 17 de junio de 2019

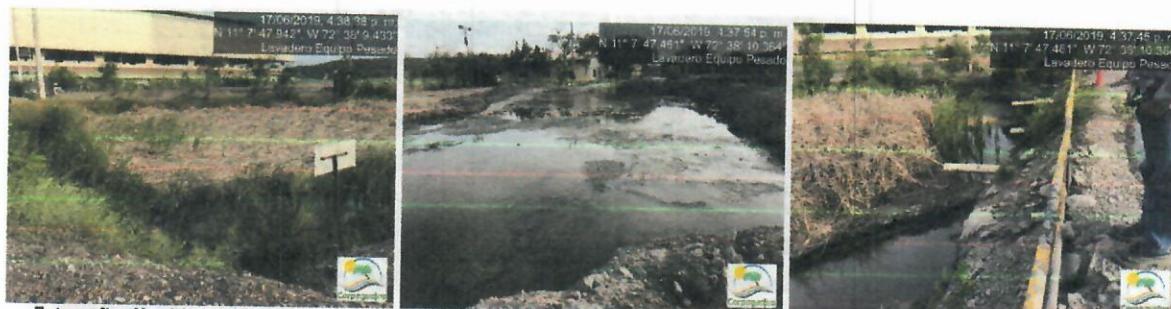
Fotografías No. 64 a 66. Vertimiento de agua de los Lechos de Secado. Lavadero de equipo pesado. CARBONES DEL CERREJON LIMITED – CERREJON. 17 de junio de 2019

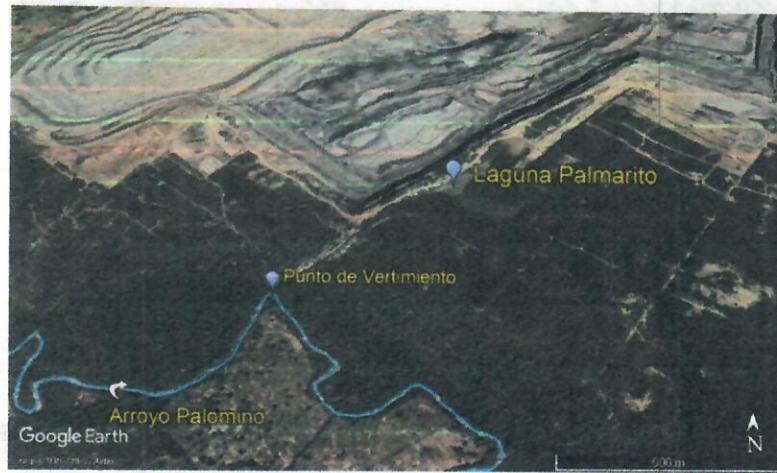
Imagen satelital No. 8. Laguna Palmarito y su Punto de Vertimiento. CARBONES DEL CERREJON LIMITED – CERREJÓN. Abril 2019. (Fuente Google Earth)

Está ubicada en las coordenadas geográficas Datum Magna Sirgas Latitud 10°57'58.497"N, Longitud 72°44'19.576" W, y su punto de vertimiento es sobre el arroyo Palomino, establecido en las coordenadas geográficas Datum Magna Sirgas Latitud 10°57'41.87" N, Longitud 72°44'37.275" W. Cuenta con un permiso de vertimiento otorgado por CORPOGUAJIRA mediante Resolución No. 1956 del 30 de agosto del 2018 por el término de cinco años, en el cual, autoriza el vertimiento para aguas de minería provenientes de la Laguna de Sedimentación del Botadero Palmarito, localizado en el predio denominado Englobe Paraíso ubicado en la jurisdicción del municipio de Barrancas.

Esta laguna de formación natural recibirá los aportes de escorrentías de la parte sur del Botadero Palmarito por medio de un canal perimetral. Cuenta con una capacidad de 21.000 m<sup>3</sup>. Tiene una forma irregular siguiendo la curva de nivel más baja del área, en estos momentos se encuentra en mantenimiento siguiendo los parámetros de diseño ya establecidos.

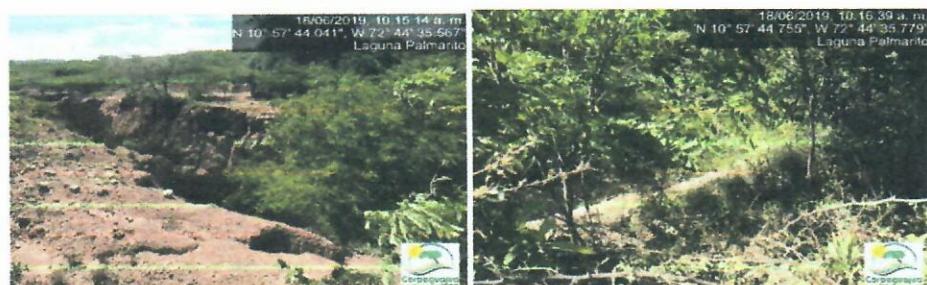
Fotografías No. 69 y 70. Punto de vertimiento Laguna Palmarito. CARBONES DEL CERREJON LIMITED – CERREJON. 18 de junio de 2019.

Se observa que el canal de vertimiento es bastante pronunciado y en todo su recorrido no está revestido de un material impermeable, lo que ocasiona que cuando los flujos son bajos, el vertimiento se realice en el suelo y no en los cuerpos de agua, tal como lo autoriza el permiso de vertimiento.

- Se observó en el recorrido de los canales de conducción de las lagunas hacia los puntos de sus respectivos vertimientos, que dichos canales no estaban definidos, lo cual pueden ocasionar zonas de inundación, además, no están revestidos en un material que le impida al agua infiltrarse al suelo, lo que ocasiona que cuando los flujos son bajos, el vertimiento se realice en el suelo y no en los cuerpos de agua, tal como lo autoriza los permisos de vertimientos. El agua que debiera llegar al punto de vertimiento, se vierte sobre el suelo sin tener control sobre sus características físico químicas.

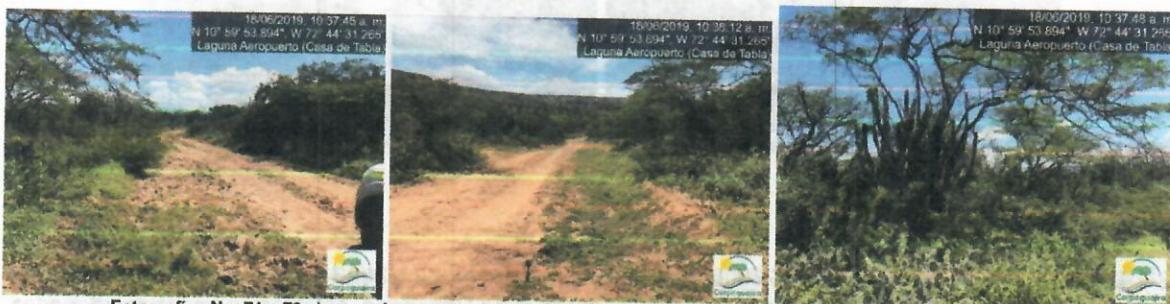
Fotografías No. 71 a 73. Laguna Aeropuerto. CARBONES DEL CERREJON LIMITED – CERREJON. 18 de junio de 2019.

Actualmente, a fecha de este informe, no se han iniciado las obras civiles de construcción de la Laguna Aeropuerto. Tendrá una capacidad de 33.700 m<sup>3</sup>. Se proyecta establecer paralelo a la carretera para recibir

las aguas de escorrentías de la parte sur del Botadero Aeropuerto y el bombeo del fondo del Tajo Oreganal por medio de un canal perimetral. El vertimiento se realizará por medio de un canal de conducción que transportará las aguas hasta el punto de vertimiento permissionado sobre el arroyo Palomino, el cual tampoco está construido.

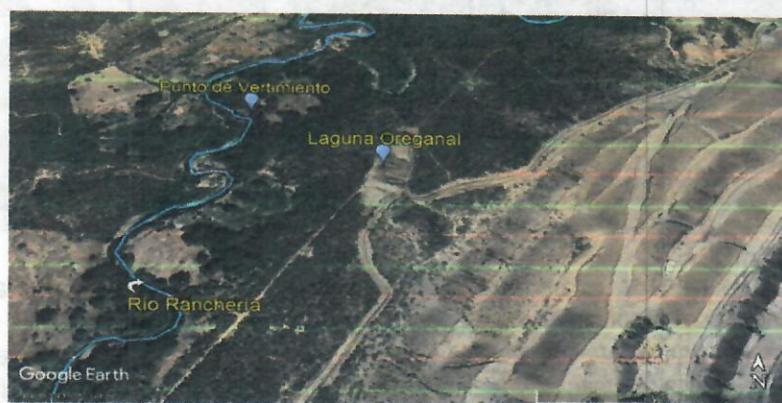
Imagen satelital No. 10. Laguna Oreganal y su Punto de Vertimiento. CARBONES DEL CERREJON LIMITED – CERREJON. Abril 2019. (Fuente Google Earth)

La Laguna Oreganal está ubicada en las coordenadas geográficas Datum Magna Sirgas Latitud 11° 0.0' 24.64"N, Longitud 72° 44' 23.885" W, y su punto de vertimiento es sobre el río Ranchería, establecido en las coordenadas geográficas Datum Magna Sirgas Latitud 11° 0.0' 31.0" N, Longitud 72° 44' 34.4" W. Cuenta con un permiso de vertimiento otorgado por CORPOGUAJIRA mediante Resolución No. 1949 del 30 de agosto del 2018 por el término de cinco años, en el cual, autoriza el vertimiento para aguas residuales de origen industrial proveniente de la Laguna Oreganal, en la jurisdicción del municipio de Barrancas.

Esta laguna es de forma rectangular, recibe las aguas del Botadero Oreganal, así como también las aguas aferentes a esta laguna (aguas pluviales), está desprovista de vegetación alrededor. En el momento de la visita, el canal de vertimiento no se encontraba construido. La comunidad que habita en el predio Boca de los Pozos que se encuentra aledaño de donde quedaría el punto de vertimiento, manifestó su preocupación a causa de la construcción del canal de vertimiento, debido a que piensan que los animales que crucen hacia los predios de la empresa, podrían caer en dicho canal y verse afectado su integridad.

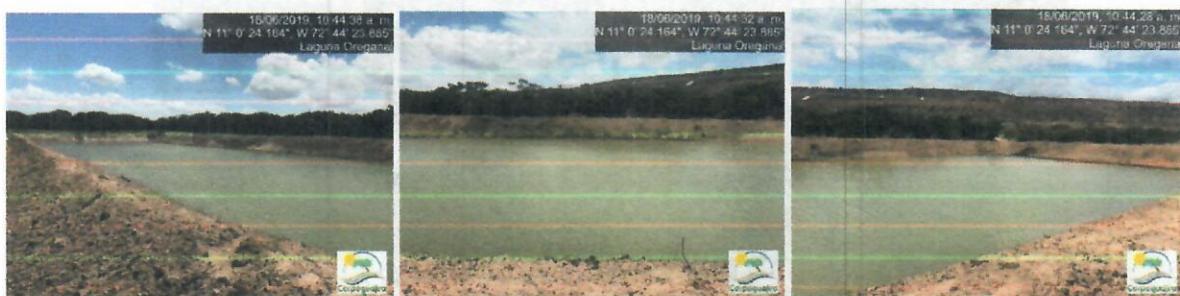
Fotografías No. 74 a 76. Laguna Oreganal. CARBONES DEL CERREJON LIMITED – CERREJON. 18 de junio de 2019.

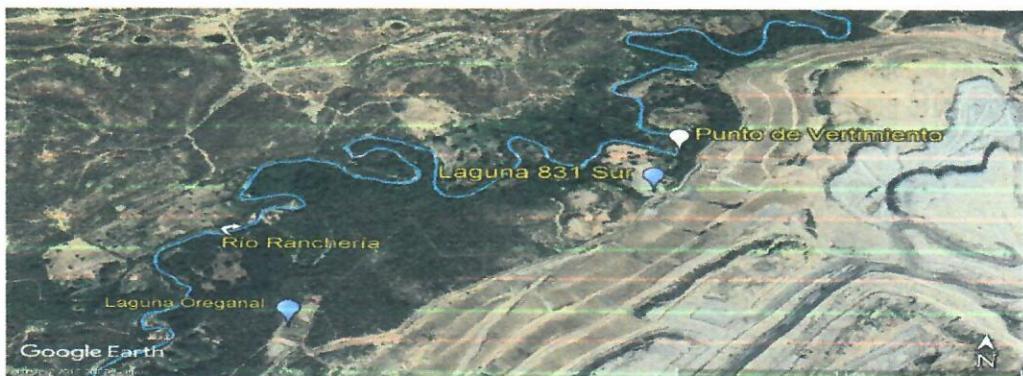
Imagen satelital No. 11. Laguna 831 Sur y su Punto de Vertimiento. CARBONES DEL CERREJON LIMITED – CERREJON. Abril 2019. (Fuente Google Earth)

La Laguna 831 Sur está ubicada en las coordenadas geográficas Datum Magna Sirgas Latitud 11° 00' 50.7"N, Longitud 72° 43' 47.1" W, y su punto de vertimiento es sobre el río Ranchería, establecido en las coordenadas geográficas Datum Magna Sirgas Latitud 11° 00' 59.0" N, Longitud 72° 43' 44.0" W. Cuenta con un permiso de vertimiento otorgado por CORPOGUAJIRA mediante Resolución No. 1916 del 27 de agosto del 2018 por el término de cinco años, en el cual, autoriza el vertimiento para aguas residuales de origen industrial de la Laguna de Sedimentación 831 Sur, en la jurisdicción del municipio de Barrancas.

Esta laguna, de forma rectangular, recibe las aguas de la parte sur del Botadero 831 y la parte norte del Botadero Oreganal (área que se conoce como Botadero Sarahita), como también las aguas de las diferentes precipitaciones y escorrentías que puedan drenar de dicho botadero. Estos dos botaderos están en proceso de rehabilitación, lo cual ayuda a retener los sedimentos y disminuir la concentración de sulfatos y cloruros y al momento en el que se vaya a realizar el vertimiento. Las aguas de esta laguna se utilizan en las diferentes actividades que se realizan en el Tajo 831.

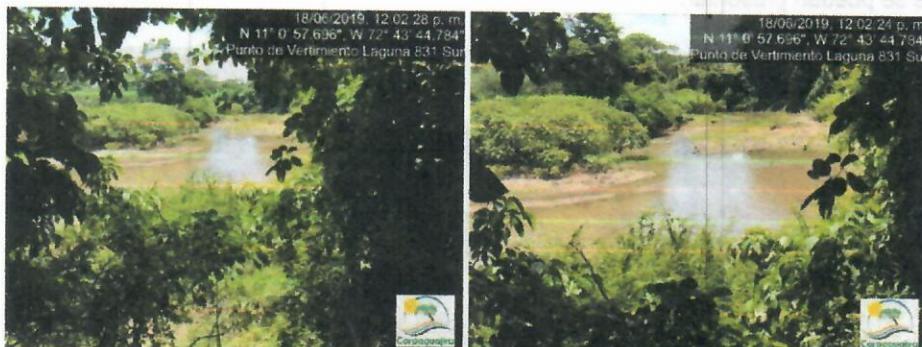
Fotografías No. 82 y 83. Punto de vertimiento Laguna 831 Sur. CARBONES DEL CERREJON LIMITED – CERREJON. 18 de junio de 2019.

El vertimiento se realiza a través de un canal de conducción, el cual se observó sin recubrimiento superficial, dicho canal transporta el agua al punto de vertimiento permitido sobre el río Ranchería. Actualmente, no hay vertimiento de la laguna y las aguas llegan a la Laguna 831 Norte.
