**AUTO N° 029 DE 2020  
(17 de Enero)**

**“POR LA CUAL SE ORDENA LA APERTURA DE UNA INVESTIGACIÓN AMBIENTAL A LA EMPRESA CARBONES DEL CERREJON LIMITED – CERREJON Y SE DICTAN OTRAS DISPOSICIONES”**

El Informe radicado con INT-4844 de 08 de Noviembre de 2019, indica lo siguiente:

### 3. VISITA DE SEGUIMIENTO.

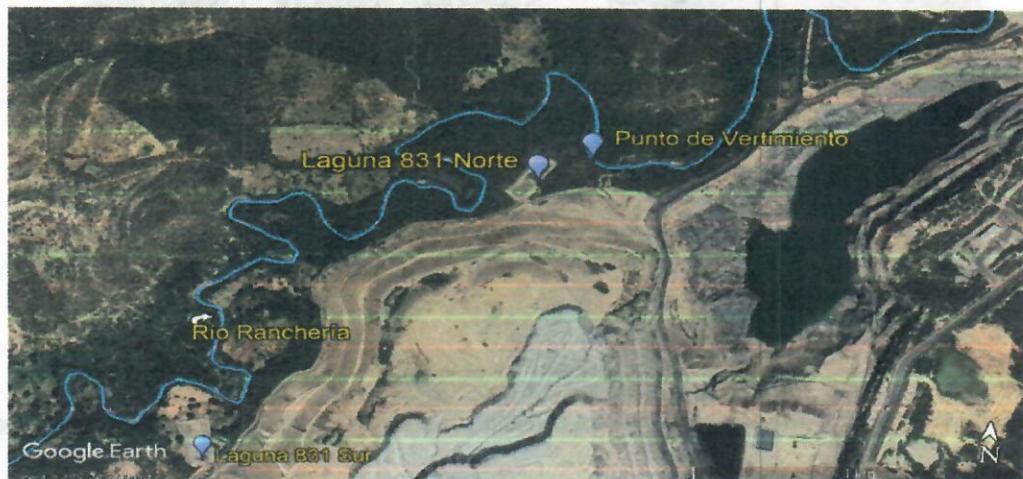
Imagen satelital No. 12. Laguna 831 Norte y su Punto de Vertimiento. CARBONES DEL CERREJON LIMITED – CERREJON. Abril 2019. (Fuente Google Earth)

La Laguna 831 Sur está ubicada en las coordenadas geográficas Datum Magna Sirgas Latitud 11° 01' 32.7"N, Longitud 72° 43' 14.5" W, y su punto de vertimiento es sobre el río Ranchería, establecido en las coordenadas geográficas Datum Magna Sirgas Latitud 11° 01' 36.8" N, Longitud 72° 43' 07.9" W. Cuenta con un permiso de vertimiento otorgado por CORPOGUAJIRA mediante Resolución No. 1915 del 27 de agosto del 2018 por el término de cinco años, en el cual, autoriza el vertimiento para aguas residuales de origen industrial de la Laguna de Sedimentación 831 Norte, en la jurisdicción del municipio de Barrancas.

Esta laguna recibe las aguas del Botadero 831, como también las aguas de las diferentes precipitaciones y escorrentías que puedan drenar en el área aferente. Es de anotar que dicho botadero se encuentra rehabilitado, por lo cual el agua que proviene de la lluvia cae sobre el suelo que tiene cobertura vegetal, situación que permite disminuir las concentraciones de sedimento, cloruro y sulfatos en el vertimiento.

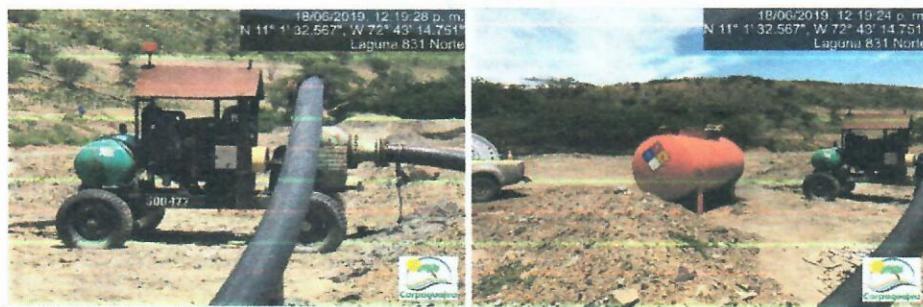
Fotografías No. 87 y 88. Maquinaria para el bombeo de agua dispuesta cerca de la Laguna 831 Norte. CARBONES DEL CERREJON LIMITED – CERREJON. 18 de junio de 2019.

En áreas aledañas a la laguna, se evidencia equipo para el bombeo del agua, conformada por una bomba y un tanque para el almacenamiento de hidrocarburo, los cuales se encuentran dispuestos sobre el suelo descubierto, sin ninguna protección, lo que puede generar riesgo de contaminación a causa de posibles derrames que se puedan presentar.

- CARBONES DEL CERREJÓN LIMITED - CERREJÓN debe implementar de inmediato acciones y/o medidas correspondientes con la finalidad de evitar el derrame de aceites, grasas e hidrocarburos provenientes de cualquier equipo utilizado en las actividades realizadas en las lagunas y áreas aledañas, con la finalidad de impedir la infiltración de estos residuos peligrosos al suelo y fuentes de aguas superficiales y subterráneas cercanas.

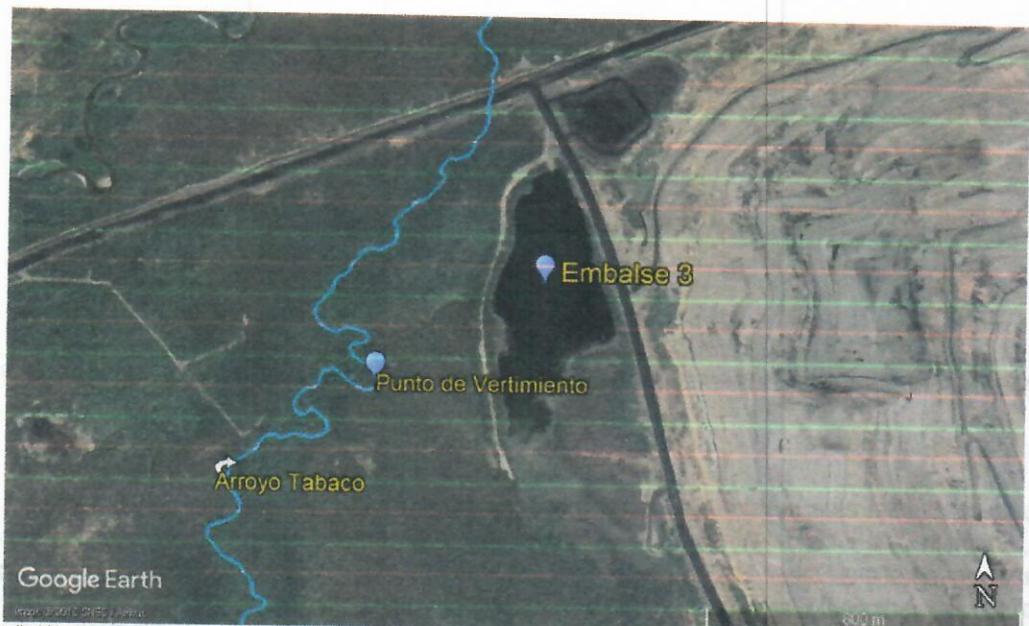
Imagen satelital No. 13. Embalse 3 y su Punto de Vertimiento. CARBONES DEL CERREJON LIMITED – CERREJÓN. Abril 2019. (Fuente Google Earth)

El embalse 3 está ubicado en las coordenadas geográficas Datum Magna Sirgas Latitud 11° 7' 55.632"N, Longitud 72° 35' 28.758" W, y su punto de vertimiento es sobre el arroyo Tabaco, establecido en las coordenadas geográficas Datum Magna Sirgas Latitud 11° 7' 39.833" N, Longitud 72° 35' 40.752" W. El vertimiento de Embalse 3 se encuentra dentro del permiso de vertimientos unificado (Laguna Este, Laguna Sur, Embalse 3, Embalse Samaleón, Laguna Potrerito y Laguna Oeste), otorgado por CORPOGUAJIRA mediante Resolución No. 1720 del 18 de diciembre de 2012, por el cual se reglamenta los vertimientos que se realizan en la corriente Ranchería y sus afluentes, con vigencia de cinco años. Cerrejón radicó la solicitud de prórroga mediante radicado ENT-1949 del 17 de abril de 2017. CORPOGUAJIRA, mediante oficio SAL 2530 del 7 de junio del 2018, solicitó a Cerrejón presentar una información para continuar con el proceso de evaluación de solicitud de prórroga. Posteriormente, Cerrejón da respuesta remitiendo la información requerida en el radicado No. ENT 4651 del 13 de julio del 2018. Actualmente, a fecha de este informe, estos permisos se encuentran en proceso de evaluación de prórroga por CORPOGUAJIRA.

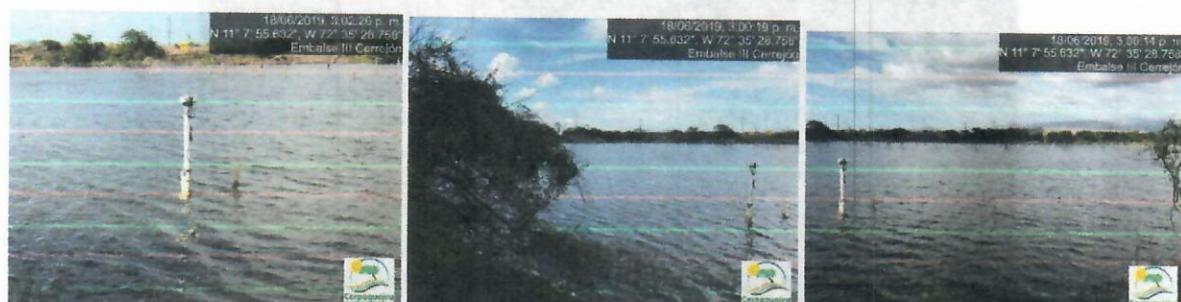
Fotografías No. 92 a 94. Embalse 3. CARBONES DEL CERREJON LIMITED – CERREJÓN. 18 de junio de 2019

Este embalse recibe las aguas del sumidero del tajo tabaco y actualmente está intercomunicado a través de tuberías con el embalse Samaleón y La Laguna La Estrella. Estas aguas se mezclan con el estéril (el cual es propio del tajo) y luego son dirigidas hacia el embalse, estas aguas pueden contener sólidos en suspensión, cloruros y sulfatos. Este embalse tiene una configuración alargada, además posee una capacidad de almacenamiento aproximadamente de 500.000 m<sup>3</sup>.

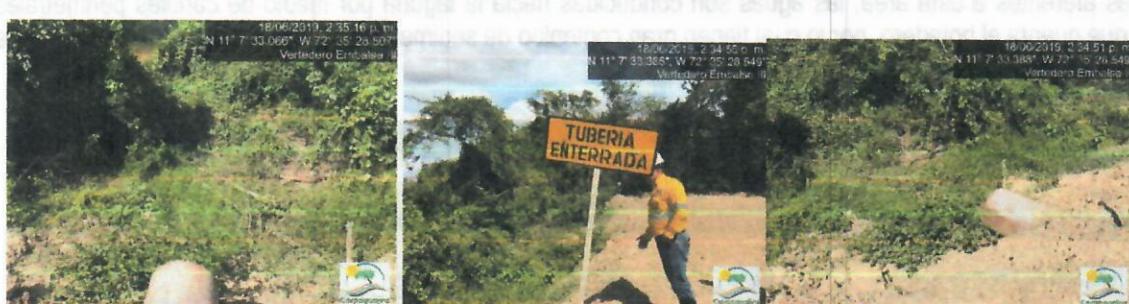
Fotografías No. 95 a 97. Tubería Enterrada Embalse 3. CARBONES DEL CERREJON LIMITED – CERREJÓN. 18 de junio de 2019.

Las aguas almacenadas en este embalse al momento de su vertimiento pasan por una tubería enterrada sobre la vía, para ingresar al canal de vertimiento que las conducirá hacia el punto permisionado.

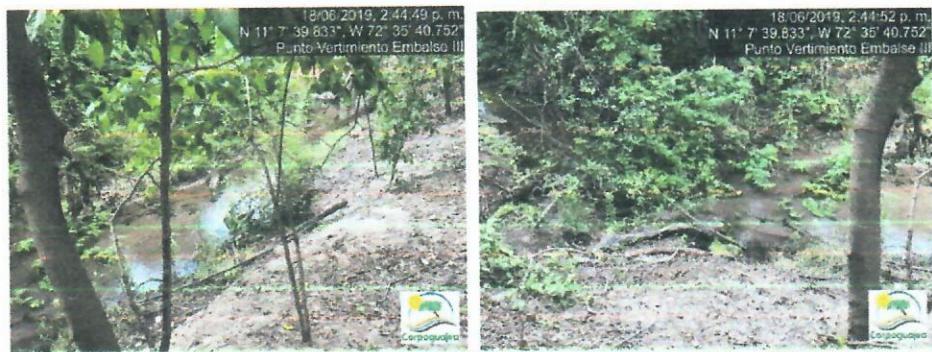
Fotografías No. 98 a 99. Punto de vertimiento de Embalse 3. CARBONES DEL CERREJON LIMITED – CERREJON. 18 de junio de 2019

El canal de vertimiento es abierto, hecho en tierra y sin revestimiento superficial, dicho canal transporta el agua al punto de vertimiento permisionado sobre el arroyo Tabaco. En el momento de la visita no había vertimiento.

- Se observó en el recorrido de los canales de conducción de las lagunas hacia los puntos de sus respectivos vertimientos, que dichos canales no estaban definidos, lo cual pueden ocasionar zonas de inundación, además, no están revestidos en un material que le impida al agua infiltrarse al suelo, lo que ocasiona que cuando los flujos son bajos, el vertimiento se realice en el suelo y no en los cuerpos de agua, tal como lo autoriza los permisos de vertimientos. El agua que debiera llegar al punto de vertimiento, se vierte sobre el suelo sin tener control sobre sus características físico químicas.

- **CARBONES DEL CERREJÓN LIMITED - CERREJÓN debe adecuar de inmediato los canales de vertimiento de cada laguna, esto debido a que se evidencio en campo que las aguas que salen de las lagunas son las que realizan el trazado o el surco del canal por donde estas se van infiltrando.**

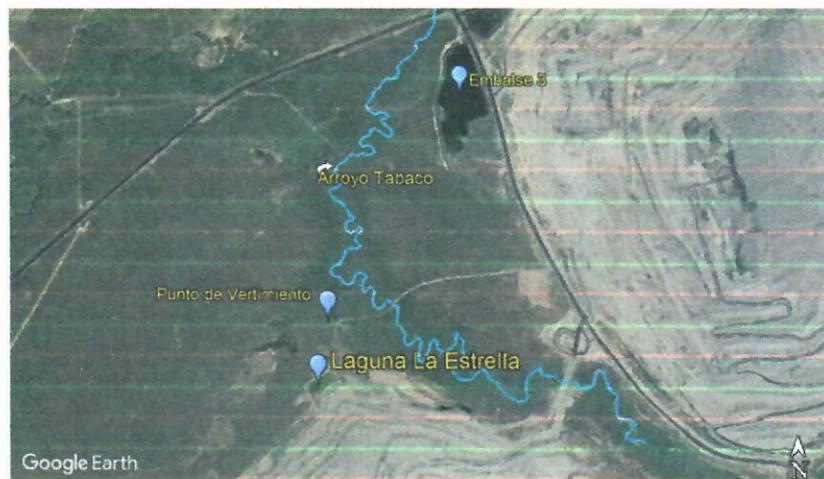
Imagen satelital No. 14. Laguna La Estrella y su Punto de Vertimiento. CARBONES DEL CERREJON LIMITED – CERREJÓN. Abril 2019. (Fuente Google Earth)

La Laguna La estrella está ubicada en las coordenadas geográficas Datum Magna Sirgas Latitud 11° 06' 44.8" N, Longitud 72° 35' 52.9" W, y su punto de vertimiento es sobre el arroyo Tabaco, establecido en las coordenadas geográficas Datum Magna Sirgas Latitud 11° 06' 59.2" N, Longitud 72° 35' 54.9" W. Cuenta con un permiso de vertimiento otorgado por CORPOGUAJIRA mediante Resolución No. 2745 del 15 de noviembre del 2018 por el término de cinco años, en el cual, autoriza el vertimiento para aguas de minería procedentes de la Laguna La Estrella, en la jurisdicción del municipio de Albania.

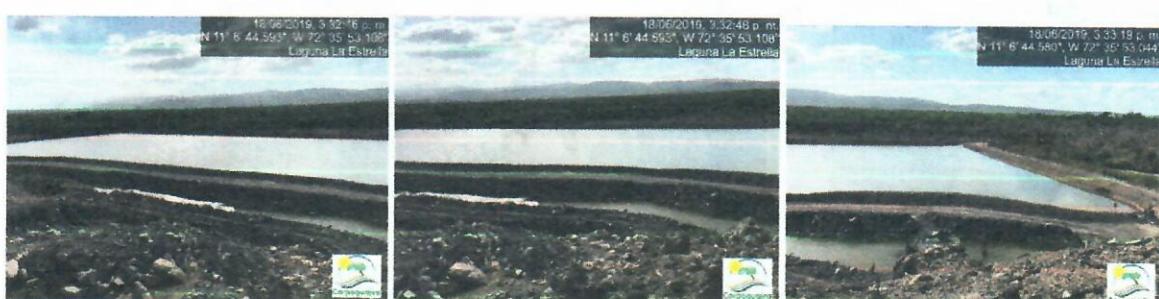
Fotografías No. 100 a 102. Laguna La Estrella. CARBONES DEL CERREJON LIMITED – CERREJON. 18 de junio de 2019.

Esta laguna es de forma rectangular y recibe las aguas de escorrentías del Botadero La Estrella y las aguas lluvias aferentes a esta área, las aguas son conducidas hacia la laguna por medio de canales perimetrales con que cuenta el botadero, por lo cual tienen gran contenido de sedimentos, cloruros y sulfatos, debido a que es un botadero activo.

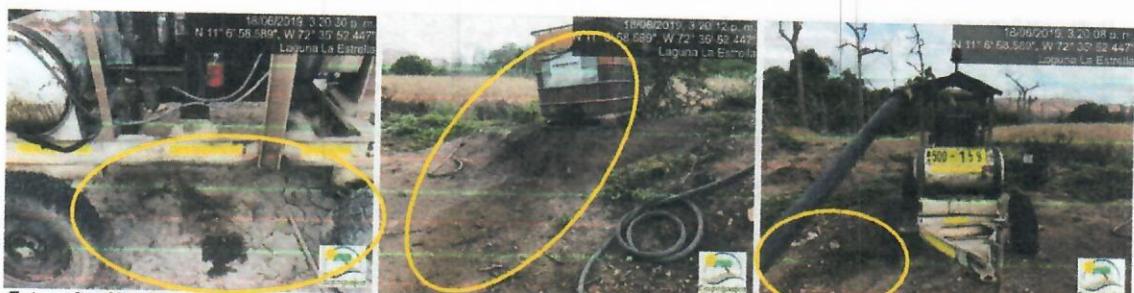
En el área aledaña a la laguna se observa equipos para el bombeo del agua que se utiliza para el control de polvos, dichos equipos están conformados por una motobomba y un tanque de almacenamiento de combustibles, ubicados sobre el suelo descubierto, sin protección, lo que puede generar riesgo de

contaminación del suelo y fuentes de agua, a causa de derrames accidentales de hidrocarburos; tal como se evidencia en las fotografías.

Fotografías No. 103 a 104. Derrame de aceite proveniente de la motobomba. CARBONES DEL CERREJON LIMITED – CERREJON. 18 de junio de 2019.

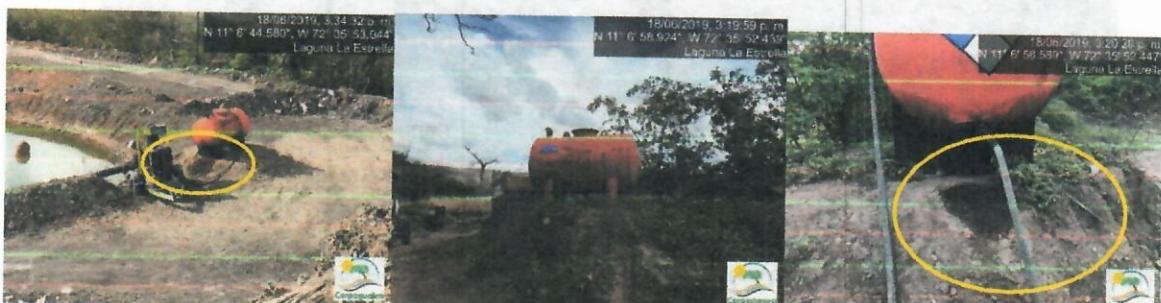
Fotografías No. 105 a 106. Derrame de aceite proveniente del tanque de almacenamiento. CARBONES DEL CERREJON LIMITED – CERREJON. 18 de junio de 2019.

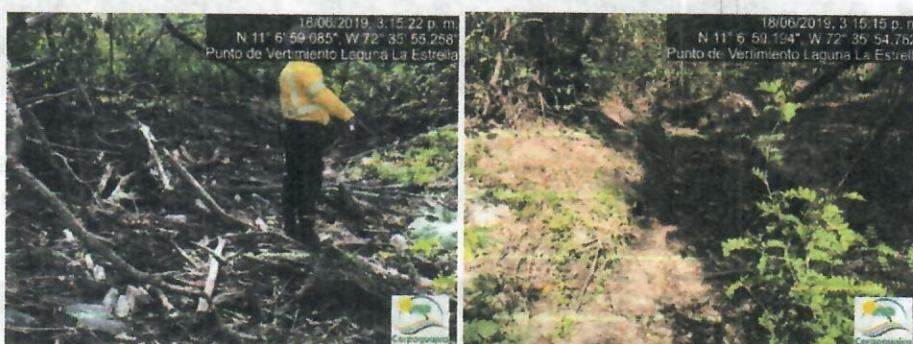
Fotografías No. 107 y 108. Punto de vertimiento Laguna La Estrella. CARBONES DEL CERREJON LIMITED – CERREJON. 18 de junio de 2019.

El vertimiento se realiza mediante un canal de conducción, el cual se observó sin recubrimiento superficial, dicho canal transporta el agua al punto de vertimiento permisionado sobre el arroyo Tabaco. En el punto de vertimiento de esta Laguna en el Arroyo Tabaco, se observó de manera reiterada que en las crecientes de aguas que tuvo este arroyo arrastro grandes empalizadas, acompañadas de residuos sólidos provenientes de las comunidades asentadas aguas arriba de este arroyo lo cual por su gran cantidad quedaron estancadas en el cauce. Por lo cual se procedió a informar a la empresa en mención el retiro de estos materiales en este punto. De acuerdo al acompañante de la visita estos residuos fueron retirados y la situación se presentó por causa de otro evento de subida del arroyo el cual trajo consigo estos residuos.

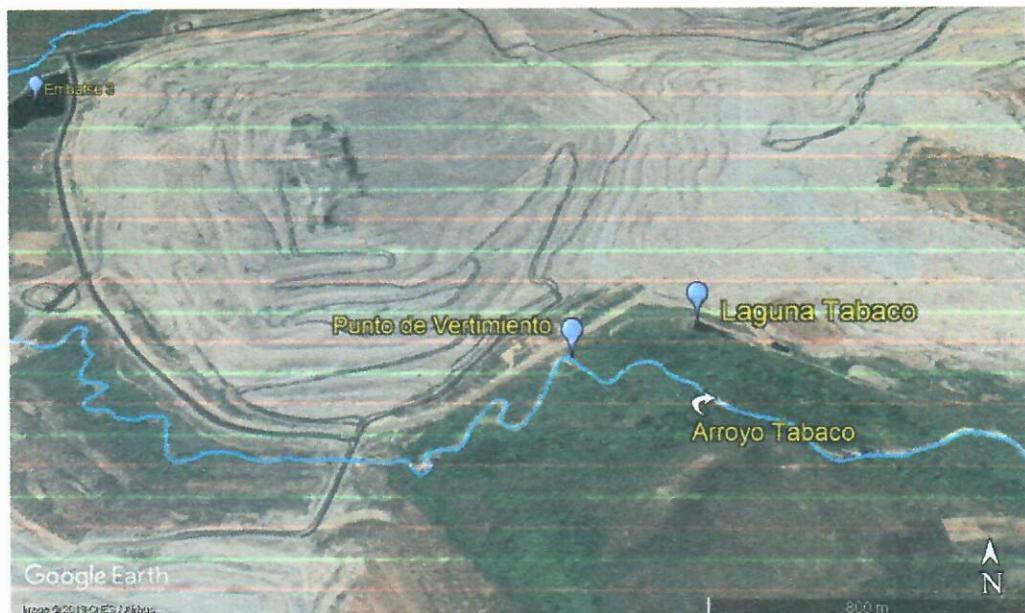
Imagen satelital No. 15. Laguna Tabaco y su Punto de Vertimiento. CARBONES DEL CERREJON LIMITED – CERREJON. Abril 2019. (Fuente Google Earth)

La Laguna Tabaco está ubicada en las coordenadas geográficas Datum Magna Sirgas Latitud 11°6'48.33" N, Longitud 72°33'30.85" W, y su punto de vertimiento es sobre el arroyo Tabaco, establecido en las coordenadas geográficas Datum Magna Sirgas Latitud 11°6'41.31" N, Longitud 72°33'48.21" W. CORPOGUAJIRA otorgó permiso de vertimiento mediante Resolución No. 1038 del 18 de junio de 2014 por el término de cinco años. Carbones de Cerrejón Limited solicitó prorroga y modificación de este permiso mediante oficio con radicado No. ENT 7243 de fecha 8 de octubre del 2018. El grupo de licenciamiento realizó evaluación de esta solicitud mediante informe radicado con No. INT – 2130 de fecha 10 de mayo de 2019 y

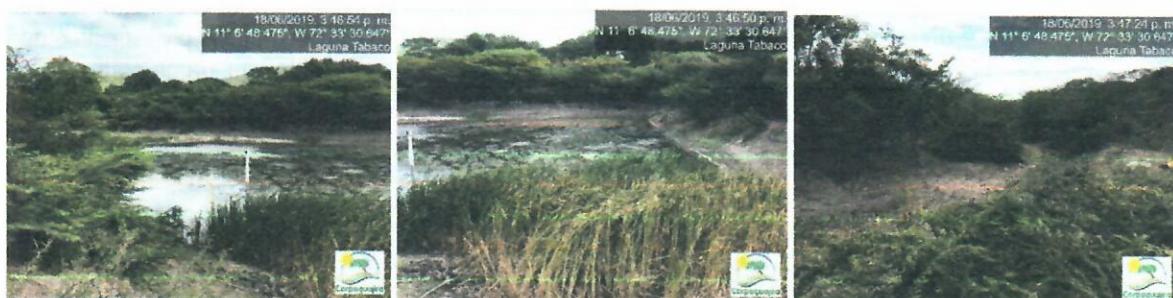
Fotografías No. 109 a 111. Laguna Tabaco. CARBONES DEL CERREJON LIMITED – CERREJON. 18 de junio de 2019.

La laguna Tabaco recibe las aguas provenientes del Tajo Tabaco y del área sur del botadero Potrerito y de toda su área aferente. Tiene una capacidad de almacenamiento de 120.000 m<sup>3</sup> 26.000 m<sup>3</sup>. El principal uso del agua almacenada en esta laguna es la de control de polvo, el exceso será vertido a través de un canal abierto en tierra.

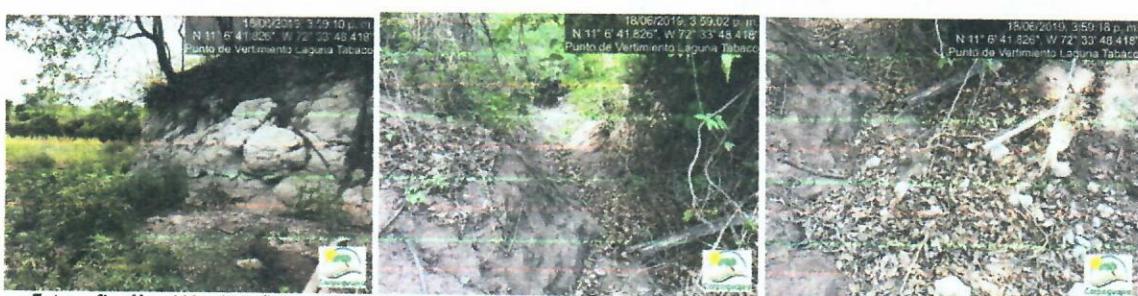
Fotografías No. 112 a 114. Punto de vertimiento Laguna Tabaco. CARBONES DEL CERREJON LIMITED – CERREJON. 18 de junio de 2019.

El vertimiento se realiza a través de un canal de conducción, el cual se observó sin recubrimiento superficial, dicho canal transporta el agua al punto de vertimiento permisionado sobre el arroyo Tabaco. En este momento no está vertiendo.

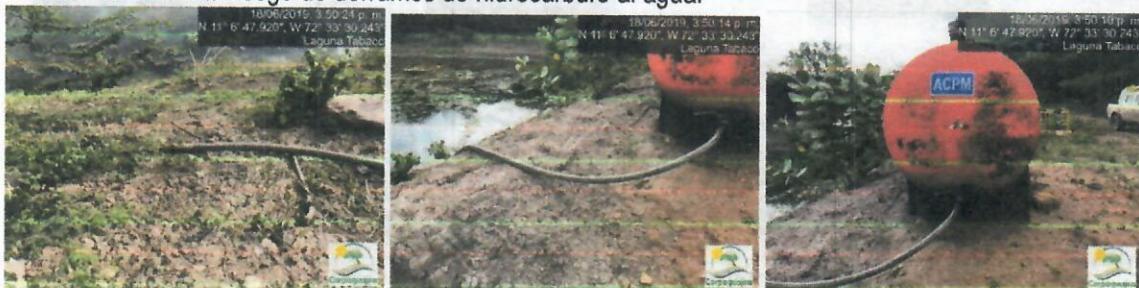
Se evidenció en el área adyacente a la laguna, equipos para el bombeo del agua y tanques para el almacenamiento de hidrocarburos, los cuales estaban dispuestos sobre el suelo desprotegido, generando riesgo de contaminación de suelo y agua por causa de derrames accidentales, de igual manera, se observó la

manguera que proviene del puto de descargue del tanque de almacenamiento dentro de la laguna, ocasionando un alto riesgo de derrames de hidrocarburo al agua.

Fotografías No. 115 a 117. Riesgo de generación de derrame de hidrocarburo proveniente del tanque de almacenamiento. CARBONES DEL CERREJÓN LIMITED – CERREJÓN. 18 de junio de 2019

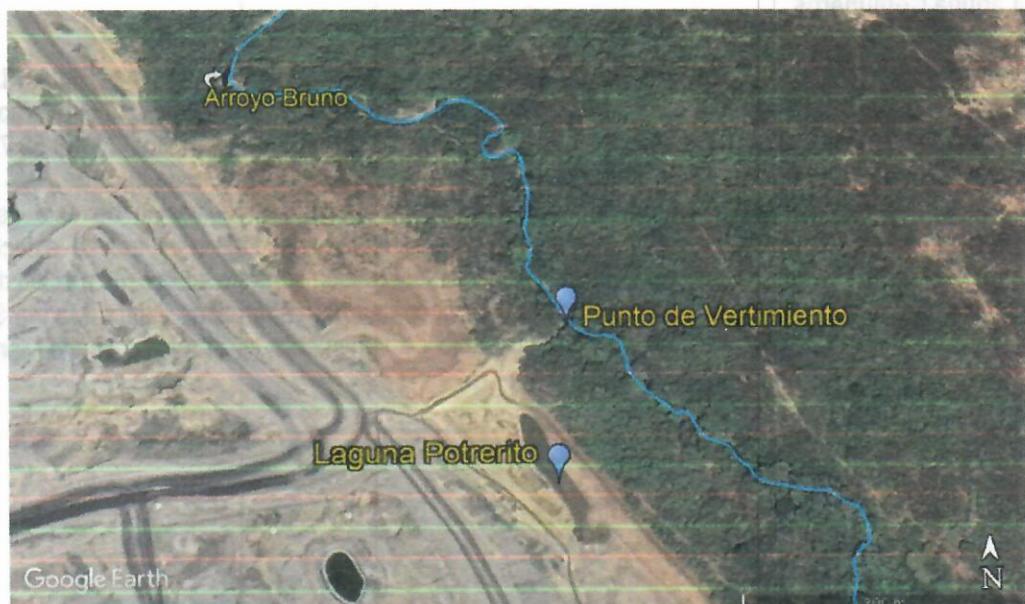
Imagen satelital No. 16. Laguna Potrerito y su Punto de Vertimiento. CARBONES DEL CERREJÓN LIMITED – CERREJÓN. Abril 2019. (Fuente Google Earth)

La Laguna Potrerito está ubicada en las coordenadas geográficas Datum Magna Sirgas Latitud 11° 08' 39.3" N, Longitud 72° 31' 05" W, y su punto de vertimiento es sobre el Arroyo Bruno, establecido en las coordenadas geográficas Datum Magna Sirgas Latitud 11° 08' 47.8" N, Longitud 72° 31' 05.7" W. El vertimiento de la Laguna Potrerito se encuentra dentro del permiso de vertimientos unificado (Laguna Este, Laguna Sur, Embalse 3, Embalse Samaleón, Laguna Potrerito y Laguna Oeste), otorgado por CORPOGUAJIRA mediante Resolución No. 1720 del 18 de diciembre de 2012, por el cual se reglamenta los vertimientos que se realizan en la corriente Ranchería y sus afluentes, con vigencia de cinco años. Cerrejón radicó la solicitud de prórroga mediante radicado ENT-1949 del 17 de abril de 2017. CORPOGUAJIRA, mediante oficio SAL 2530 del 7 de junio del 2018, solicitó a Cerrejón presentar una información para continuar con el proceso de evaluación de solicitud de prórroga. Posteriormente, Cerrejón da respuesta remitiendo la información requerida en el radicado No. ENT 4651 del 13 de julio del 2018. Actualmente, a fecha de este informe, estos permisos se encuentran en proceso de evaluación de prórroga por CORPOGUAJIRA.

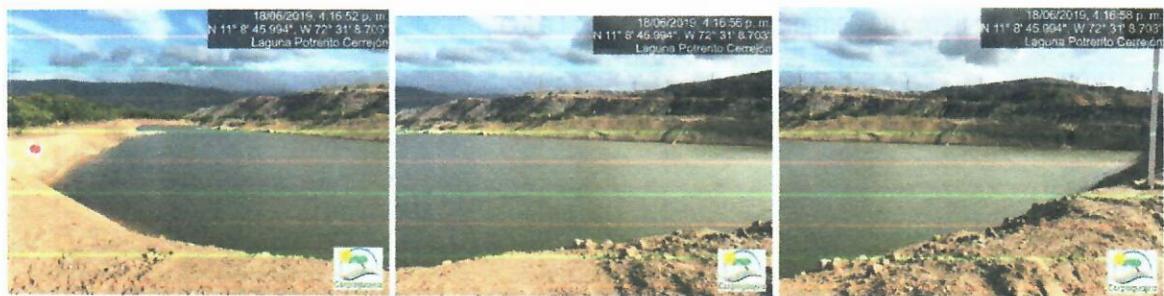
Fotografías No. 118 a 120. Laguna Poterito. CARBONES DEL CERREJON LIMITED – CERREJON. 18 de junio de 2019.

Esta laguna se reciben las aguas de escorrentías del Botadero Potrerito, a la laguna se le realizó un rediseño con la finalidad de aumentar la capacidad de retención de aguas ante posibles eventos atípicos de lluvias que se presenten, estas aguas tienen contenido de sedimentos, cloruros y sulfatos, se aclara que este es un botadero en proceso de rehabilitación por lo cual el agua que proviene de la lluvia cae directamente al suelo (con cobertura vegetal), lo que disminuye las concentraciones de cloruros y sulfatos en el agua vertida, en el momento de la visita se le estaba realizando mantenimiento al dique. Las dimensiones de esta laguna son de 70 metros de ancho, 4 metros de profundidad y 220 metros de largo.

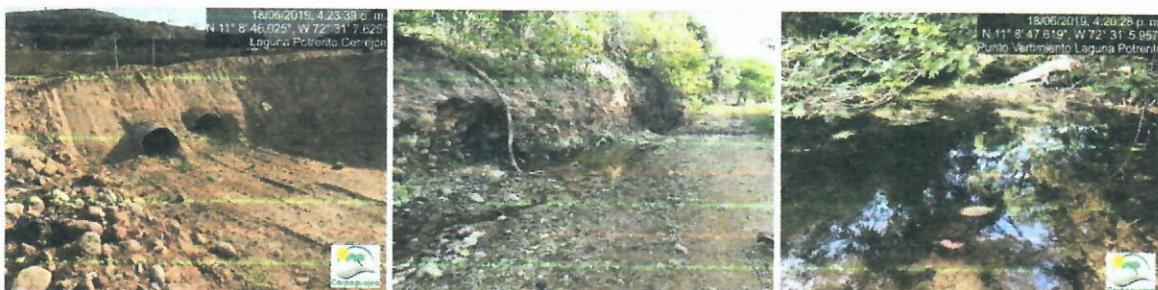
Fotografías No. 121 a 123. Canal y Punto de vertimiento Laguna Poterito. CARBONES DEL CERREJON LIMITED – CERREJON. 18 de junio de 2019.

El vertimiento de la laguna se realiza por medio de un dique con tubos en su parte inferior para drenar los excesos, un canal de conducción, el cual se observó sin recubrimiento superficial, dicho canal transporta el agua al punto de vertimiento permissionado sobre el arroyo Bruno. Se evidenció que no estaba realizando vertimientos, debido a que ese punto se encuentra seco y en mantenimiento. El sector del arroyo Bruno donde se realiza la descarga tiene poca agua debido a la época climática en que nos encontramos.

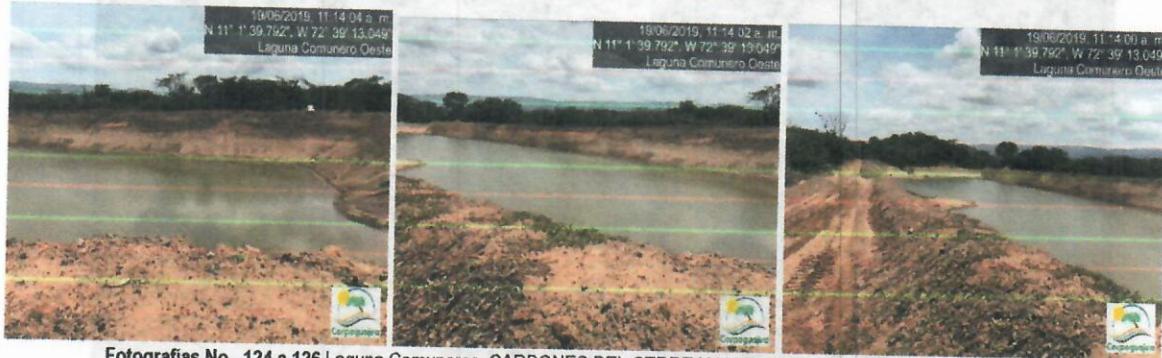
Fotografías No. 124 a 126 Laguna Comuneros. CARBONES DEL CERREJON LIMITED – CERREJON. 18 de junio de 2019

La Laguna Comuneros tiene como función recibir las aguas provenientes de la escorrentía del área plana del botadero Comuneros y parte de la ladera del cerro Cerrejón, con capacidad de almacenamiento de 46.000

m3. La laguna Comunero Oeste tiene forma rectangular con una capacidad de 39.000 m<sup>3</sup> según diseño. Recibirá las aguas de escorrentía del sector Oeste del botadero Comuneros, por medio de un canal perimetral que recoge todas las aguas de esta área del botadero y las conducirá hacia esta laguna.

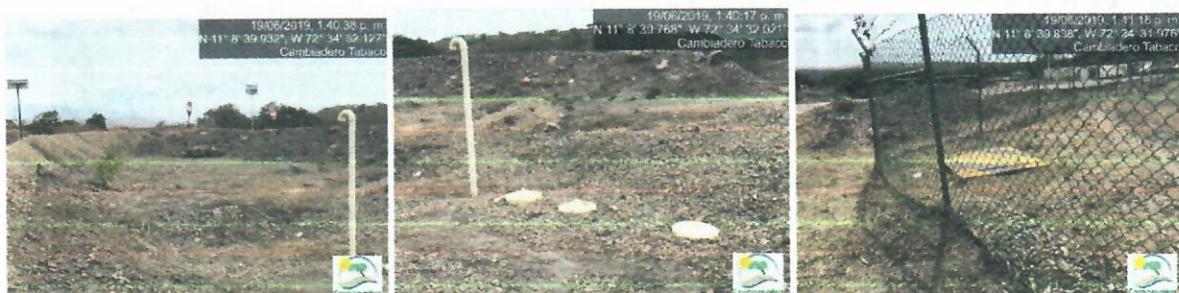
Este sitio cobija alrededor de 220 personas por turno, dos en la madrugada y dos en la tarde. El cambiadero está provisto de baños, duchas y lavamanos, los cuales generan aguas residuales de origen doméstico, en este sentido se cuenta con un tratamiento primario de estas aguas por medio de tres hileras de tanques sépticos y un campo de infiltración al suelo, cada tanque tiene una capacidad de 10.000 litros para soportar los picos.

Fotografías No. 131 a 133 Tanque Sépticos Cambiadero Tabaco. CARBONES DEL CERREJON LIMITED – CERREJON. 18 de junio de 2019

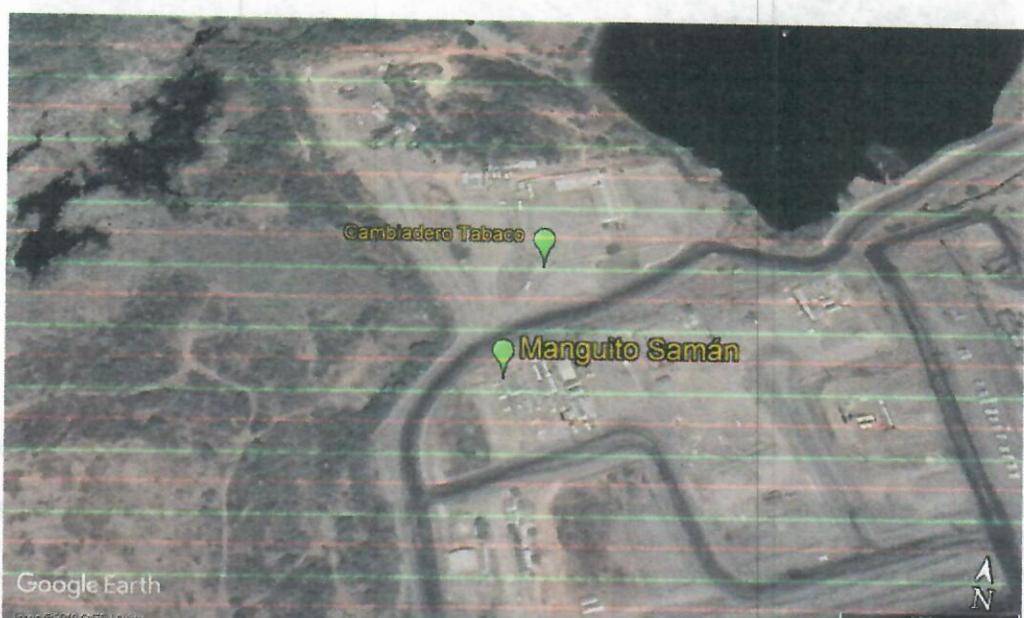
Manguito Samán es otro de los sitios donde se realiza el cambio de turnos del personal que labora en la empresa y está ubicado en las coordenadas geográficas Datum Magna Sirgas Latitud 11° 8' 36.921" N, Longitud 72° 34' 32.445" W, su vertimiento se realiza por medio de un campo de infiltración. Dentro de los expedientes en CORPOQUAJIRA no se encontró permisos de vertimientos y en el ICA 2018 no se reportan. Solo se comenta en el Anexo 2a\_Vertimiento\_LMN que las aguas residuales de los tanques sépticos son succionadas por un camión tipo Vactor y dispuestas en la Laguna de Estabilización.

De acuerdo a los acompañantes de la visita, el sistema funciona como poza séptica y sus aguas residuales son succionadas día por medio, mediante un camión Vactor Dragon Oil que funciona al vacío y dispuestas en la Laguna de Estabilización. El sitio está provisto de baños, duchas y lavamanos, los cuales generan aguas residuales de origen doméstico, en este sentido se cuenta con un tratamiento primario de estas aguas por medio de tres hileras de tanques sépticos y un campo de infiltración al suelo.

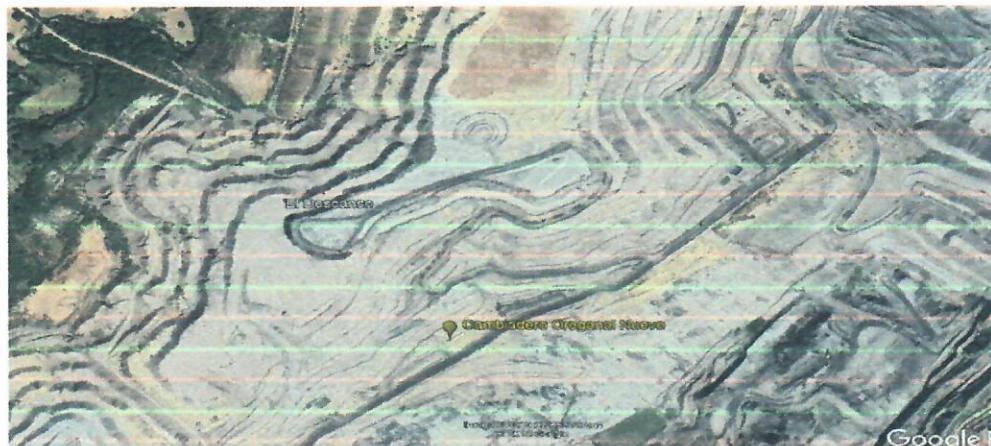
Imagen satelital No. 20. Cambiadero Oreganal. CARBONES DEL CERREJON LIMITED – CERREJÓN. Abril 2019. (Fuente Google Earth)

El Cambiadero Oreganal es otro de los sitios donde se realiza el cambio de turnos del personal que labora en la empresa y está ubicado en las coordenadas geográficas Datum Magna Sirgas Latitud 11° 0' 35.438" N, Longitud 72° 44' 29.438" W, su vertimiento se realiza por medio de un campo de infiltración. Dentro de los expedientes en CORPOGUAJIRA no se encontró permisos de vertimientos y en el ICA 2018 no se reportan.

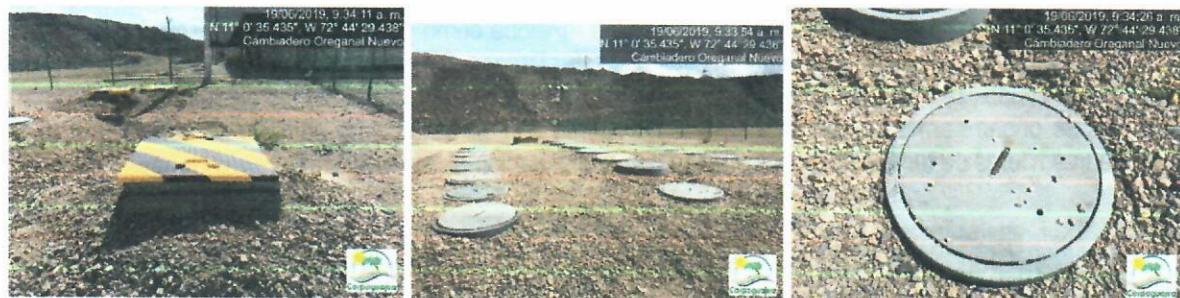
Este sitio cobija alrededor de 200 a 300 personas por turno, dos en la madrugada y dos en la tarde. El cambiadero está provisto de baños, duchas y lavamanos, los cuales generan aguas residuales de origen doméstico, en este sentido se cuenta con un tratamiento primario de estas aguas por medio de tres hileras de tanques sépticos y un campo de infiltración al suelo, cada tanque tiene una capacidad de 16.000 litros para soportar los picos.

Fotografías No. 143 a 145. Tanques sépticos Cambiadero Oreganal. CARBONES DEL CERREJON LIMITED – CERREJON. 18 de junio de 2019.

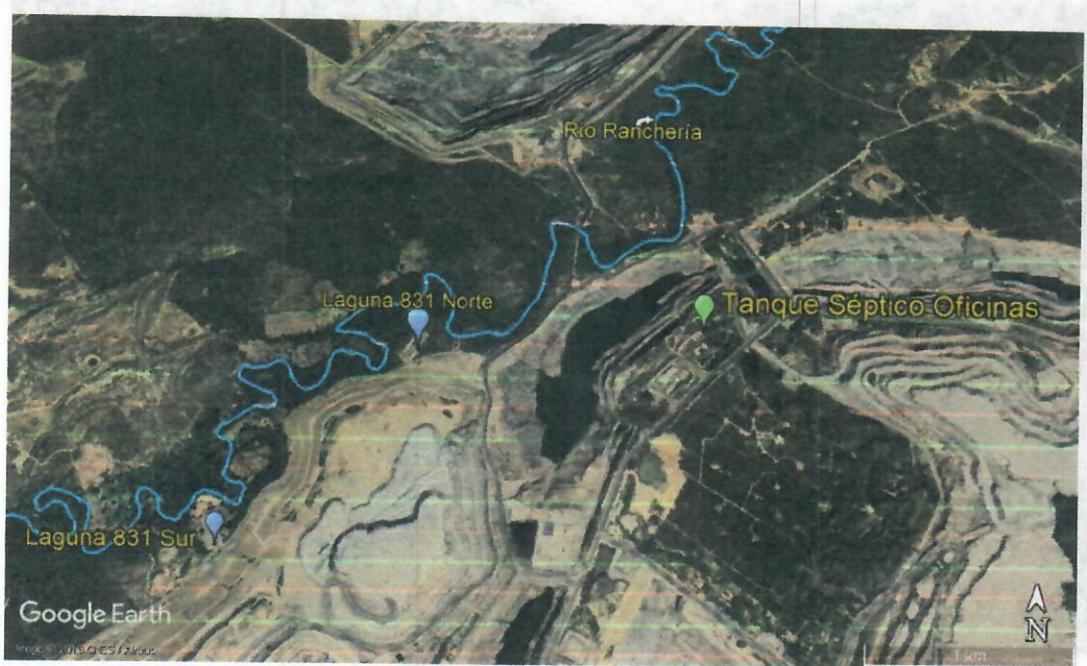
Imagen satelital No. 21. Tanque Séptico Oficina. CARBONES DEL CERREJON LIMITED – CERREJÓN. Abril 2019. (Fuente Google Earth)

Tanque Séptico Oficinas cuenta con un permiso de vertimiento de aguas residuales de origen industrial y doméstico otorgado por CORPOGUAJIRA mediante Resolución No. 1918 del 27 de agosto del 2018, por el término de cinco años. La estructura implementada por la empresa para el tratamiento de las aguas residuales de sanitarios y lavado del área de oficinas (antiguo GECOLSA). Este sistema está ubicado en las coordenadas geográficas Datum Magna Sirgas Latitud 11° 0.1' 38.3" N, Longitud 72° 42' 15.1" W. Estas instalaciones al inicio de la empresa se conocían como el Administrativo Sur, se construyeron dos (2) bloques, que en su momento, contó con toda la capacidad de personal que soportaba ésta área, en las instalaciones al día de hoy, existe personal laborando, pero es bajo y se utilizan los baños, cafetería y aseo. Actualmente fluctúan aproximadamente 170 personas en dos turnos producen 15 m<sup>3</sup> semanal, las aguas residuales van a los tanques sépticos que la empresa construyó para realizar el pretratamiento y son recogidas por un camión tipo Vactor y se llevan a las lagunas de Estabilización.

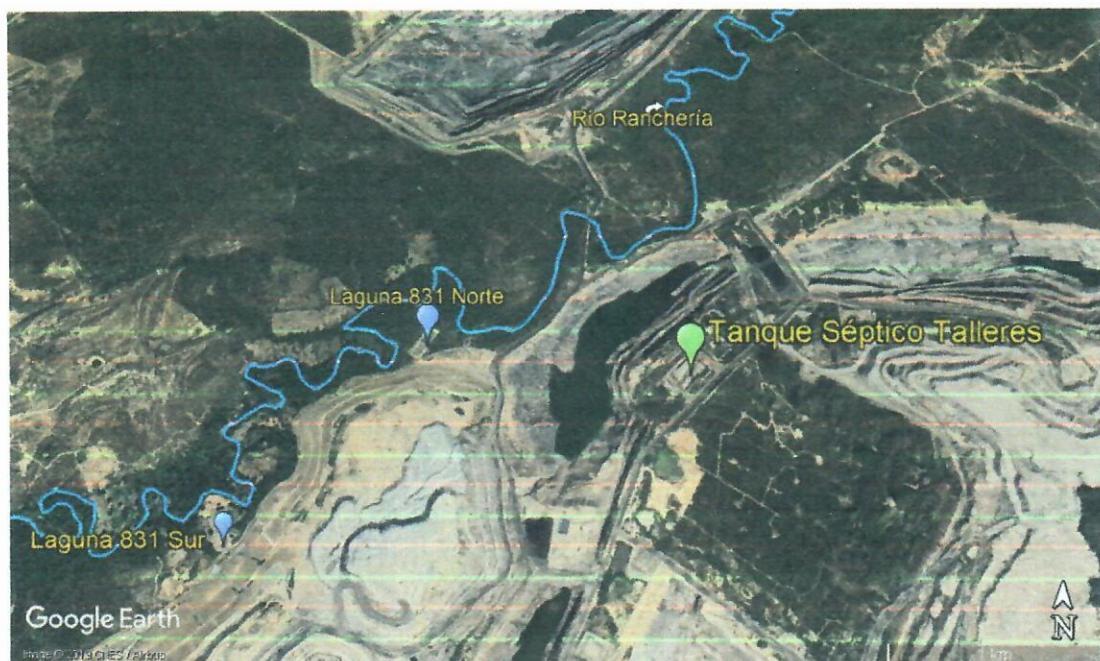
Imagen satelital No. 22. Tanque séptico Talleres. CARBONES DEL CERREJON LIMITED – CERREJÓN. Abril 2019. (Fuente Google Earth)

Tanque Séptico Talleres cuenta con un permiso de vertimiento de aguas residuales de origen industrial y doméstico otorgado por CORPOGUAJIRA mediante Resolución No. 1950 del 30 de agosto del 2018, por el término de cinco años. La estructura implementada por la empresa para el tratamiento de las aguas residuales de sanitarios y lavado del área de oficinas (antiguo GECOLSA). Está este sistema está ubicado en las coordenadas geográficas Datum Magna Sirgas Latitud 11° 01' 26.4" N, Longitud 72° 42' 21.6" W. Estas instalaciones recibe las aguas residuales de los sanitarios de talleres que presenta una baja actividad comprendida por reparaciones menores y un número bajo de personal, esta área se encuentra fluctuando con aproximadamente 120 personas, con una producción diaria de 14 lt de agua residual. El agua llega a los tanques sépticos, para luego ser succionada por un Vactor día por medio y la están disponiendo en la Laguna de Estabilización de la empresa.

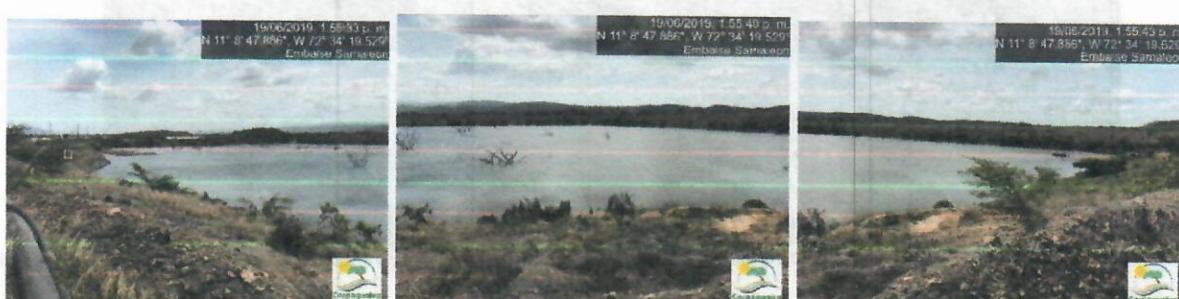
Fotografías No. 158 a 160. Embalse Samaleón. CARBONES DEL CERREJON LIMITED – CERREJON. 18 de junio de 2019

Este embalse recibe las aguas del sumidero del tajo La Puente y actualmente este embalse se comunica con el Embalse 3, de estas aguas se llenan o se alimentan las torres de llenado Sofí y 4 Bocas. Estas aguas se mezclan con el estéril (el cual es propio del tajo) y luego son dirigidas hacia este embalse, estas pueden contener sólidos en suspensión, cloruros y sulfatos. Este embalse tiene una configuración trapezoidal, además posee una capacidad de almacenamiento aproximadamente 524.000 m<sup>3</sup>.

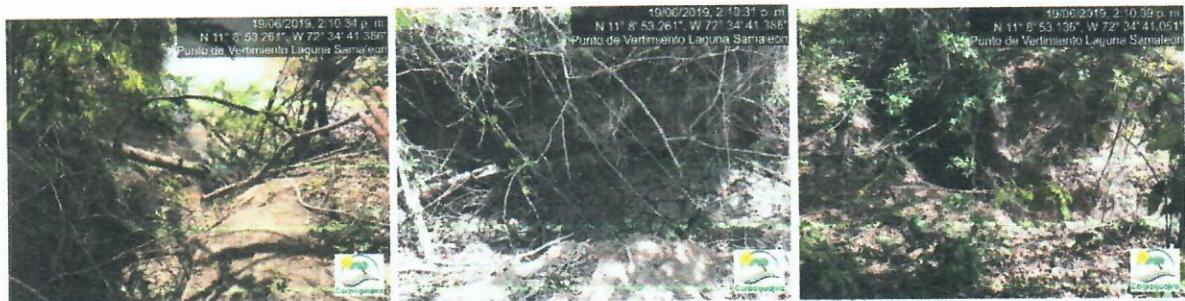
Fotografías No. 161 a 163. Punto de Vertimiento Embalse Samaleón. CARBONES DEL CERREJON LIMITED – CERREJÓN. 18 de junio de 2019

El vertimiento de la laguna se realiza por medio de un canal de conducción, el cual se observó sin recubrimiento superficial, dicho canal transporta el agua al punto de vertimiento permissionado sobre el río Ranchería. Se procedió a llegar al punto exacto de vertimiento de este embalse y se evidenció que no estaba realizando vertimientos.

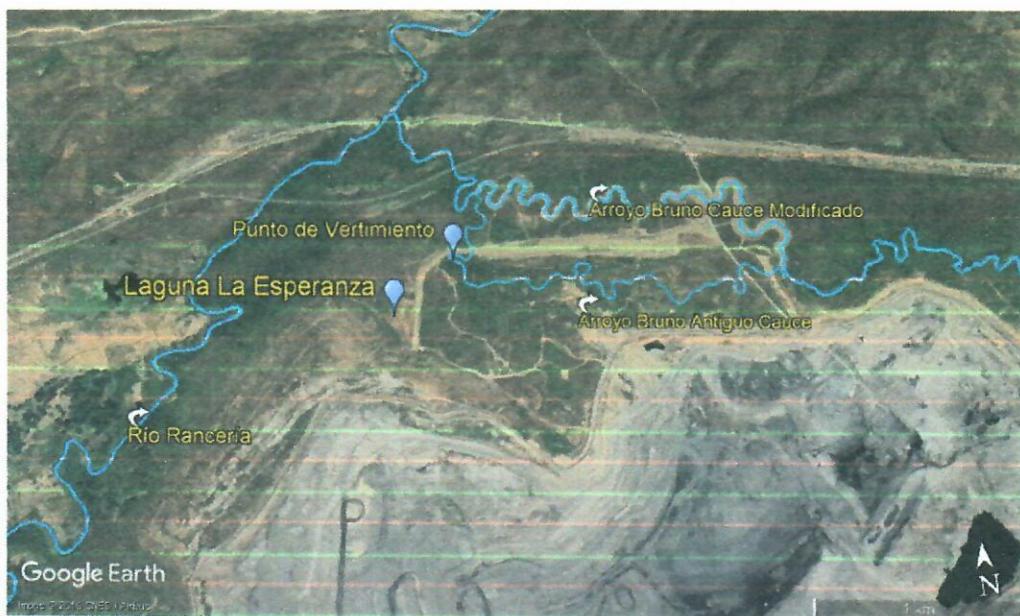
Imagen satelital No. 24. Laguna La Estrella y su Punto de Vertimiento. CARBONES DEL CERREJON LIMITED – CERREJÓN. Abril 2019. (Fuente Google Earth)

Esta Laguna aún no se encuentra construida, se construirá al norte del botadero La Esperanza, recibirá las aguas de toda el área aferente del Botadero La Esperanza. Este botadero drena sus aguas de escorrentía hacia un área de amortiguación e inundable y hacia la dirección del Tajo Explotado. Esta infraestructura también está dentro del cronograma de ejecución de obras para su construcción. Según diseño, tiene figura rectangular y una capacidad de 18.100 m<sup>3</sup> aproximadamente. Se debe de ajustar el punto de vertimiento que modifíco la Resolución No. 2944 del 05 de diciembre de 2018, establecido en las coordenadas geográficas

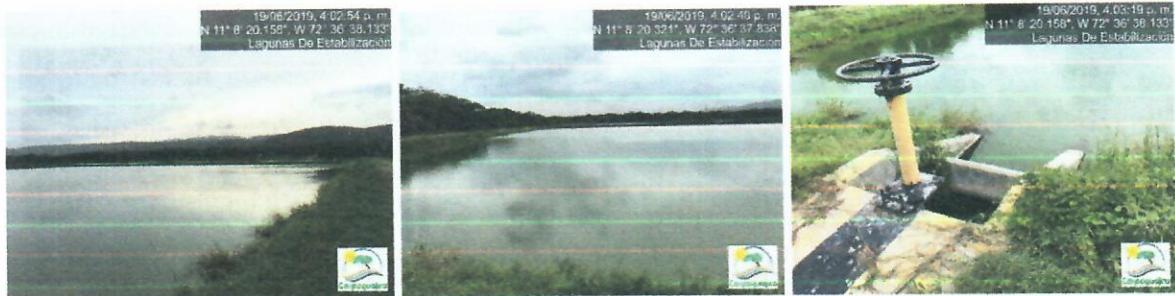
Fotografías No. 167 a 169. Laguna de Estabilización. CARBONES DEL CERREJON LIMITED – CERREJON. 18 de junio de 2019

Está constituida por cinco celdas en serie, con un tiempo de residencia de aproximadamente de 48 días y un área de 7 hectáreas, para una capacidad aproximada de 90.000 m<sup>3</sup>. Las lagunas implementadas en esta área, son las encargadas de recibir las aguas domésticas provenientes del complejo de casas habitacionales Mushaisa, con que cuenta la empresa, recibe de igual maneja las aguas provenientes de las oficinas administrativas y tanques sépticos instalados por la empresa y que aun funcionan, además de estas recibe las aguas del campamento de policía y ejército, a través de bombeo, alcantarillado o camiones cisterna Vactor. El agua tratada es usada en el riego de cancha deportiva y en humectación de carbón en silos.

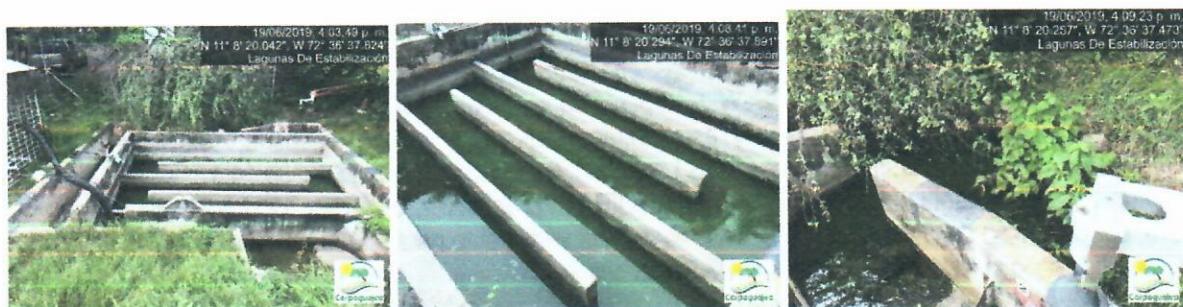
Fotografías No. 170 a 172. Laguna de Estabilización. CARBONES DEL CERREJON LIMITED – CERREJON. 18 de junio de 2019

Según se nos informa durante la visita las lagunas tienen una retención de 40 días y su efluente. No se evidenció olores ofensivos, una abundancia de aves y babillas. El acompañante manifiesta que en éstas lagunas hay pescado, pero, no está permitido su consumo.

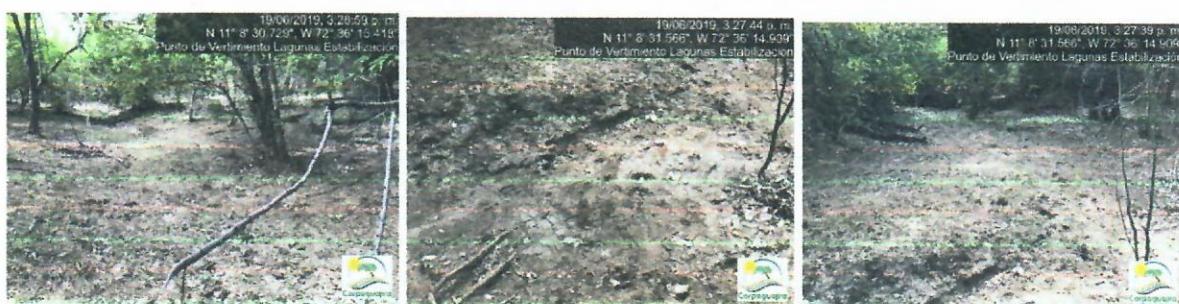
Fotografías No. 173 a 175. Punto de Vertimiento Laguna de Estabilización. CARBONES DEL CERREJON LIMITED – CERREJON. 18 de junio de 2019

El vertimiento de esta laguna se realiza por medio de un dique con un control, el cual permitiría el paso del agua hacia un canal de conducción, el cual se observó sin recubrimiento superficial, dicho canal transporta el agua al punto de vertimiento permisionado sobre la laguna Madre Vieja. Al visitar la Madre vieja, se encontraba seca y el canal de conducción de las aguas de vertimiento, se encuentra enmontado y con árboles en su zona interna. Se evidenció que no estaba realizando vertimientos, debido a que las aguas tratadas se envían a la Laguna de retención Este y a un reservorio para riego de la cancha de golf.

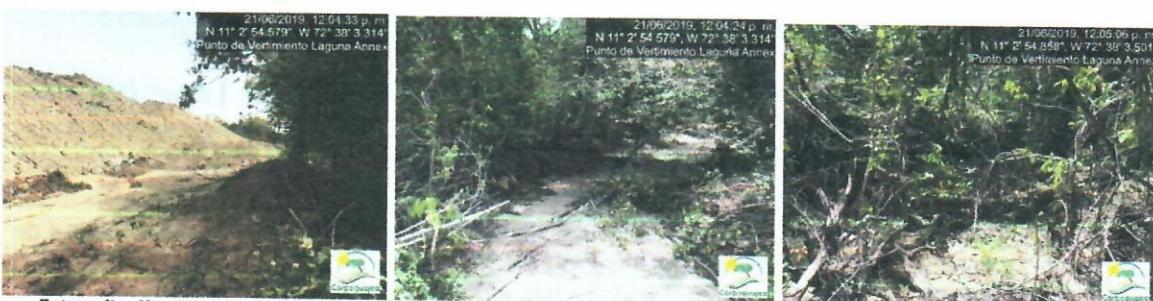
Fotografías No. 182 a 184. Punto de vertimiento Laguna Annex. CARBONES DEL CERREJON LIMITED – CERREJON. 18 de junio de 2019

El vertimiento de la laguna se realiza por medio de un canal de conducción, el cual se observó sin recubrimiento superficial, dicho canal transporta el agua al punto de vertimiento permitido sobre el arroyo el Cequión. Actualmente, no se está haciendo vertimiento.

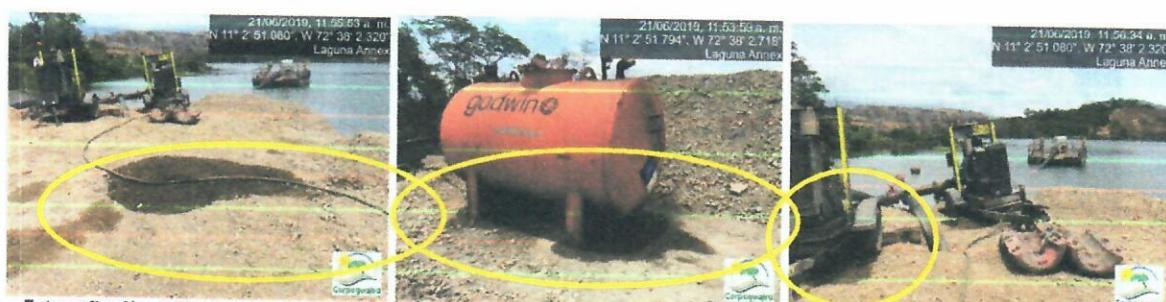
Fotografías No. 179 a 181. Derrame de Hidrocarburo Laguna Annex. CARBONES DEL CERREJON LIMITED – CERREJON. 18 de junio de 2019

En el área aledaña a la laguna se observa equipos para el bombeo del agua que se utiliza para el control de polvos, dicha maquinaria está conformada por una motobomba y tanque de almacenamiento de combustibles, ubicados sobre el suelo descubierto, sin protección, lo que puede generar riesgo de contaminación del suelo y fuentes de agua, a causa de derrames accidentales de hidrocarburos; tal como se evidencia en las fotografías.

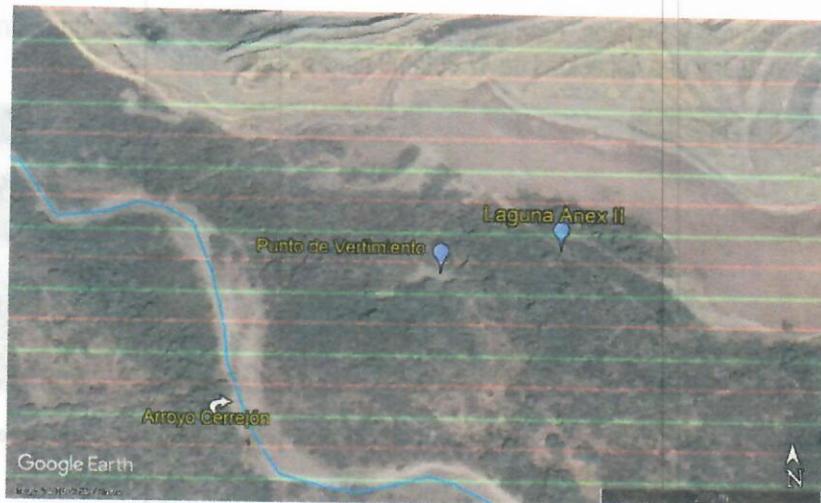
Imagen satelital No. 27. Laguna Anex II y su Punto de Vertimiento. CARBONES DEL CERREJON LIMITED – CERREJÓN. Abril 2019. (Fuente Google Earth)

La Laguna Annex II está ubicada en las coordenadas geográficas Datum Magna Sirgas Latitud 11°01'49.889" N, Longitud 72°38'47.618" W, y su punto de vertimiento se realiza sobre el arroyo el Cerrejón, establecido en las coordenadas geográficas Datum Magna Sirgas Latitud 11° 01' 49.190"N, Longitud 72° 38' 51.933" W. Cuenta con un permiso de vertimiento otorgado por CORPOQUAJIRA mediante Resolución No. 1957 del 30 de agosto del 2018, por el término de cinco años, en el cual, autoriza el vertimiento para aguas de minería, provenientes de la Laguna de sedimentación del Botadero Anex II, en la jurisdicción del municipio de Barrancas.

Esta Laguna recibirá los aportes del Botadero de material estéril Annex Este, el área destinada para su construcción se ubica en el sector Este del botadero en un área de aproximadamente 2,5 Km<sup>2</sup>. Tendrá una capacidad de 28.000 m<sup>3</sup>

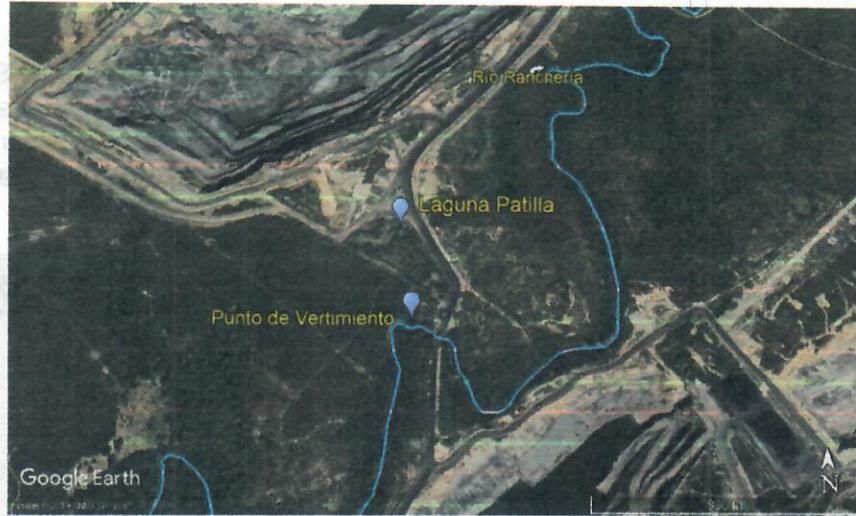
Imagen satelital No. 28. Laguna Patilla y su Punto de Vertimiento. CARBONES DEL CERREJON LIMITED – CERREJÓN. Abril 2019. (Fuente Google Earth)

La Laguna Patilla está ubicada en las coordenadas geográficas Datum Magna Sirgas Latitud 11°2'22.91" N, Longitud 72°42'44.95" W, y su punto de vertimiento se realiza sobre el río Ranchería, establecido en las coordenadas geográficas Datum Magna Sirgas Latitud 11°2'7.15"N, Longitud 72°42'45.16" W. Cuenta con un permiso de vertimiento otorgado por CORPOGUAJIRA mediante Resolución No. 1955 del 30 de agosto del 2018, por el término de cinco años, en el cual, autoriza el vertimiento para aguas de minería, provenientes de la Laguna de sedimentación del Botadero Patilla, en la jurisdicción del municipio de Barrancas.

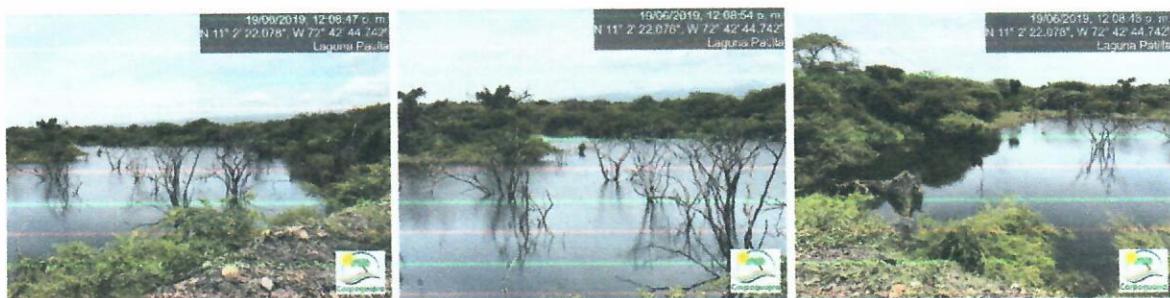
Fotografías No. 185 a 187. Laguna Patilla. CARBONES DEL CERREJON LIMITED – CERREJON. 18 de junio de 2019

La Laguna Patilla actualmente recibe las aguas del sector sur del botadero Patilla en rehabilitación y el bombeo del fondo del tajo Patilla. Tiene una forma irregular, ya que se utilizó la parte más baja de esta área con alguna berma, para retener agua y partículas en suspensión. Debido a este fenómeno pueden tener

concentraciones de Cloruros y Sulfatos. Esta dentro del cronograma para su reconstrucción con un nuevo diseño de forma rectangular y una capacidad de 47.800 m<sup>3</sup> aproximadamente.
