**AUTO N° 029 DE 2020  
(17 de Enero)**

**“POR LA CUAL SE ORDENA LA APERTURA DE UNA INVESTIGACIÓN AMBIENTAL A LA EMPRESA CARBONES DEL CERREJON LIMITED – CERREJON Y SE DICTAN OTRAS DISPOSICIONES”**

El Informe radicado con INT-4844 de 08 de Noviembre de 2019, indica lo siguiente:

### 3. VISITA DE SEGUIMIENTO.

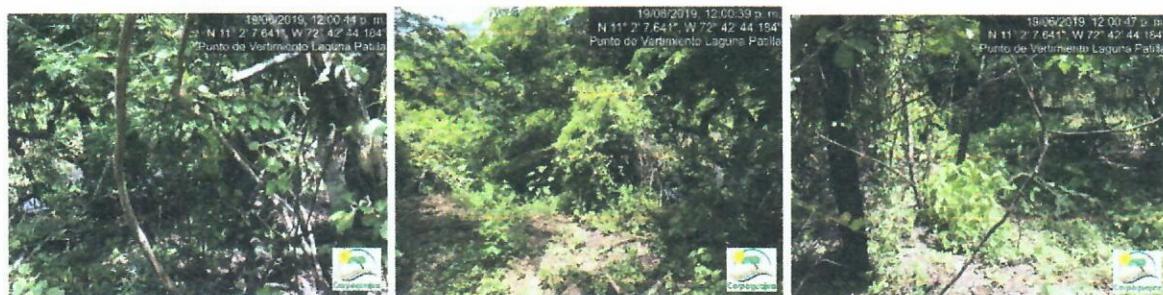
Fotografías No. 188 a 190. Punto de vertimiento Laguna Patilla. CARBONES DEL CERREJON LIMITED – CERREJON. 18 de junio de 2019

El vertimiento de la laguna se realiza por medio de un canal de conducción, el cual se observó sin recubrimiento superficial, dicho canal transporta el agua al punto de vertimiento permitido sobre el río Ranchería. Actualmente, en el punto de entrada del canal de vertimiento al no se observó que se estuviese vertiendo algún tipo de agua, el agua que se observó en el sitio corresponde a la corriente natural del río.

- **CARBONES DEL CERREJÓN LIMITED - CERREJÓN debe adecuar de inmediato los canales de vertimiento de cada laguna, esto debido a que se evidencio en campo que las aguas que salen de las lagunas son las que realizan el trazado o el surco del canal por donde estas se van infiltrando.**

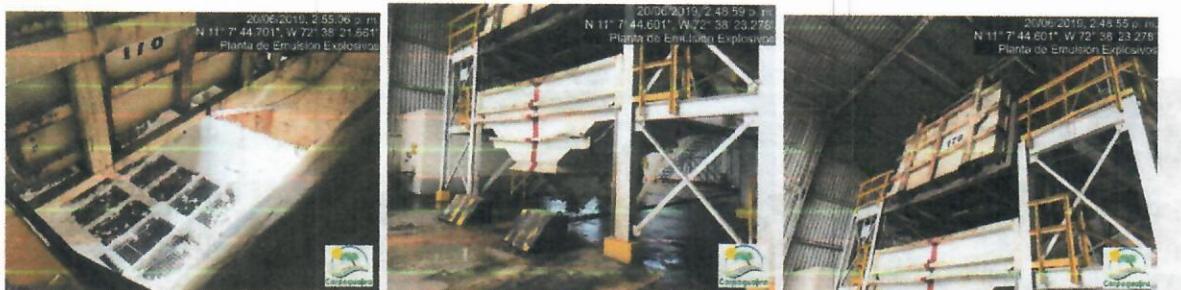
Fotografías No. 191 a 193. Área de fabricación de sustancia oxidante. CARBONES DEL CERREJON LIMITED – CERREJON. 18 de junio de 2019

Esta Planta está conformada por diferentes áreas, entre ellas las de oficinas; dónde operan y controla electrónicamente la preparación de la emulsión, el área dónde se tienen los combustibles almacenados en tanques (aceite usado y ACPM), el área dónde se fabrica la solución oxidante (nitrato de amonio, nitrato de sodio), la zona de mezcla y enfriamiento de la emulsión, el área del envasado a los vehículos transportadores hacia los sitios de voladura, el área dónde se lavan estos vehículos, la piscina de retención de las aguas residuales, las áreas comunes y las de parqueaderos.

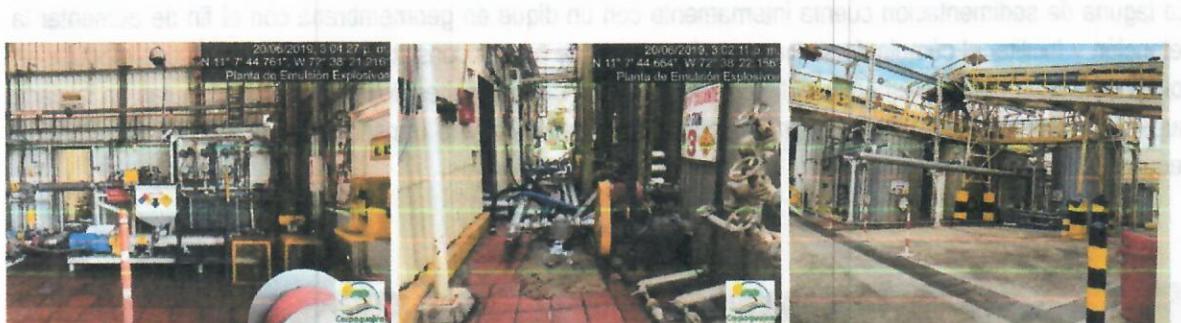
Fotografías No. 197 a 199. Área de mezcla de la emulsión explosiva. CARBONES DEL CERREJON LIMITED – CERREJON. 18 de junio de 2019

La Emulsión explosiva es de aspecto graso, resistente al agua y se forma al mezclar una sustancia oxidante (solución de nitrato de amonio, nitrato de sodio y agua) y una sustancia combustible (solución de DIESEL, aceite minerales y emulsificantes). Las aguas residuales provienen del proceso efectuado en la planta de emulsión de explosivos, así como del lavado de los vehículos que transporta la emulsión y los equipos, paredes y pisos de la plantas, son conducidas a una piscina en la cual se realiza un tratamiento primario de remoción de sedimentos y separación de grasas y aceites.

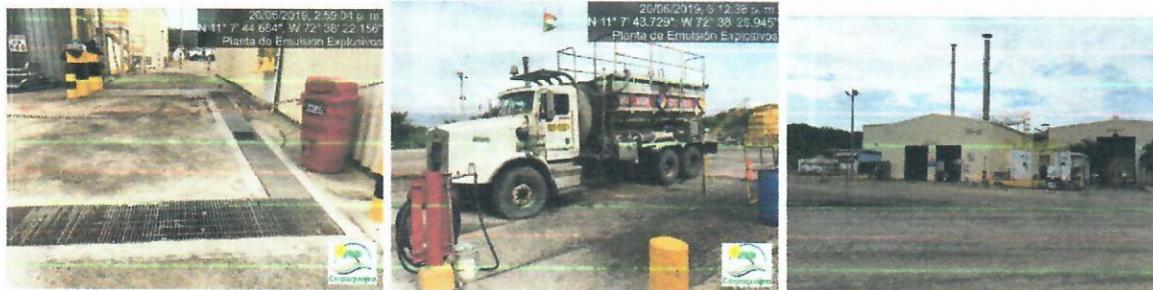
Fotografías No. 203 a 205. Áreas de tránsito CARBONES DEL CERREJON LIMITED – CERREJON. 18 de junio de 2019

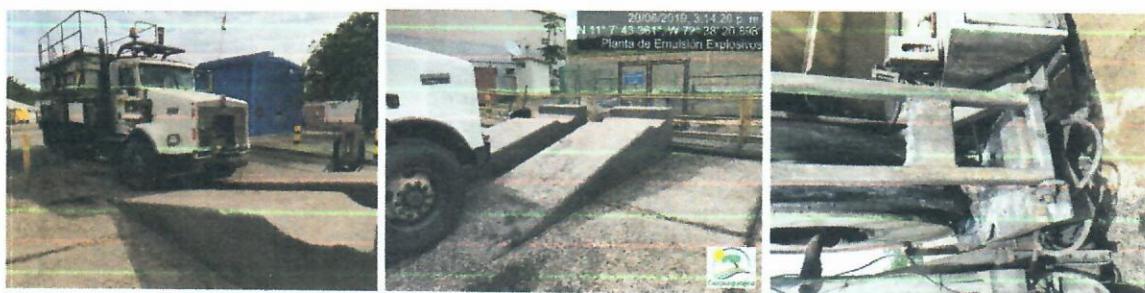
Fotografías No. 206 a 208. Lavadero de vehículo planta de emulsión. CARBONES DEL CERREJON LIMITED – CERREJON. 18 de junio de 2019

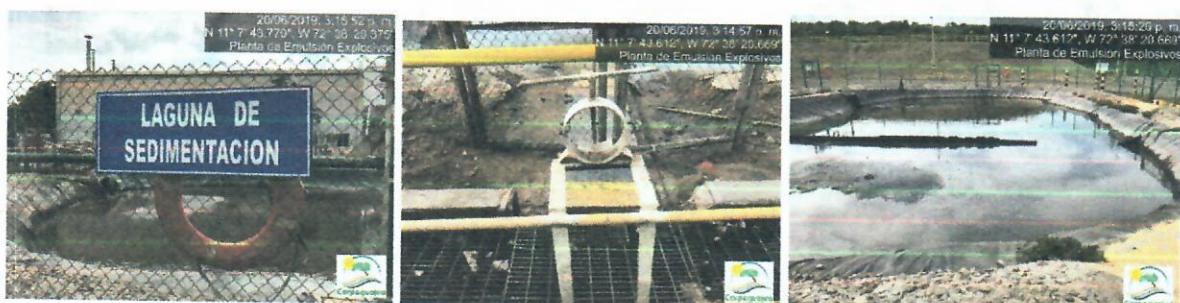
Fotografías No. 209 a 211. Laguna de sedimentación planta de emulsión. CARBONES DEL CERREJON LIMITED – CERREJON. 18 de junio de 2019

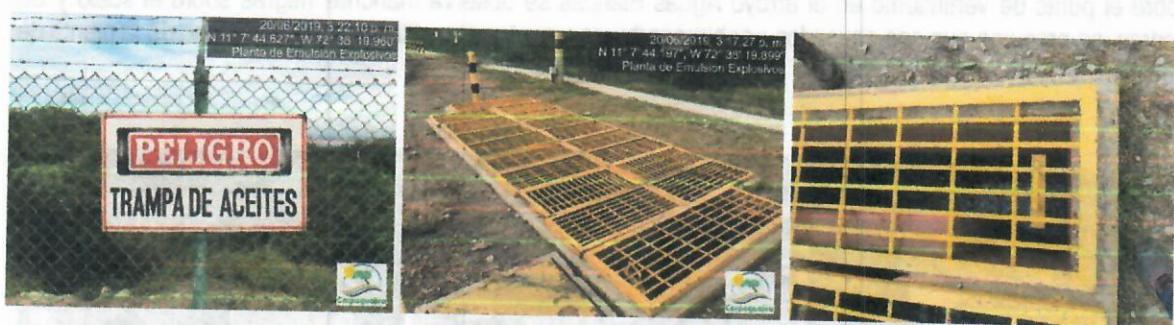
Fotografías No. 212 a 214. Sistema de trampa de grasa planta de emulsión. CARBONES DEL CERREJON LIMITED – CERREJON. 18 de junio de 2019

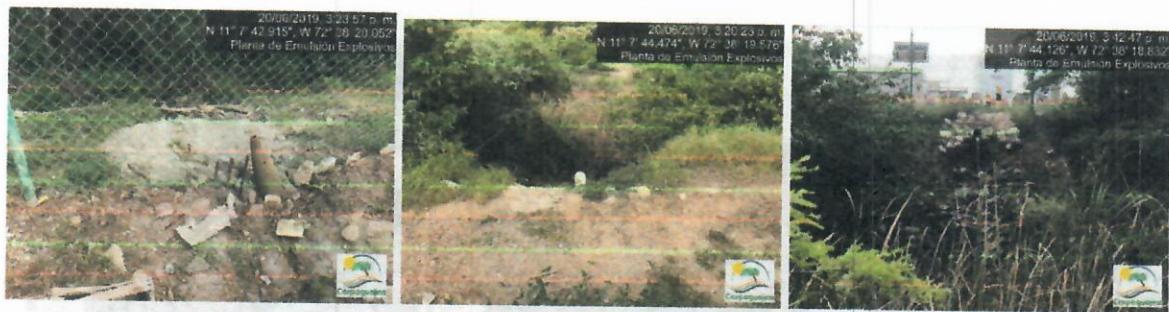
Fotografías No. 215 a 217. Salida de vertimiento Planta de emulsión. CARBONES DEL CERREJON LIMITED – CERREJON. 18 de junio de 2019

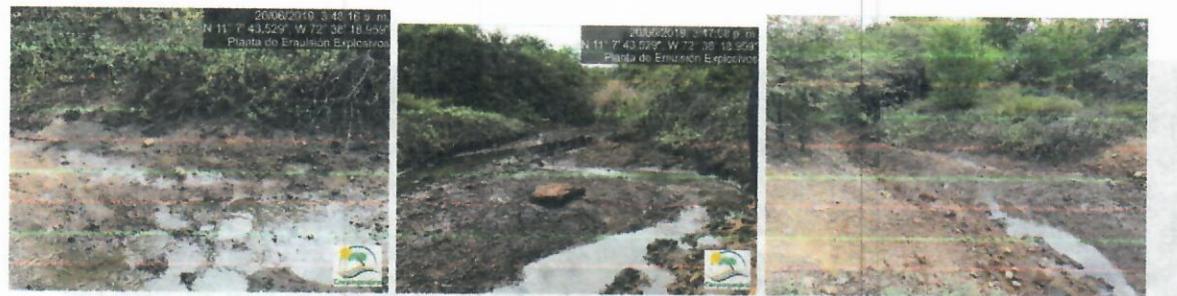
Sobre el canal de vertimiento se observa manchas blancas, que se presumen que son sales formadas por la evaporación de las aguas.

Fotografías No. 218 a 220. Punto de vertimiento Laguna Patilla. CARBONES DEL CERREJON LIMITED – CERREJON. 18 de junio de 2019

- CARBONES DEL CERREJÓN LIMITED - CERREJÓN debe implementar de inmediato acciones y/o medidas correspondientes a garantizar que las aguas que por acción de rebose de las lagunas lleguen hasta el punto de vertimiento permisionado por CORPOGUAJIRA, esto se exige por que las aguas que salen de las lagunas se están infiltrando en el suelo y la empresa no cuenta con la autorización de realizar estos vertimientos al suelo.

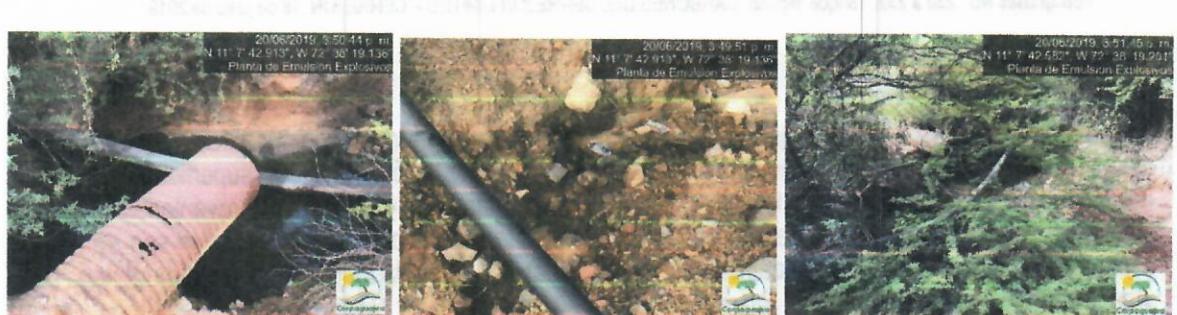
Fotografías No. 221 a 223. Paso de tubería por donde pasa el vertimiento. CARBONES DEL CERREJON LIMITED – CERREJON. 18 de junio de 2019

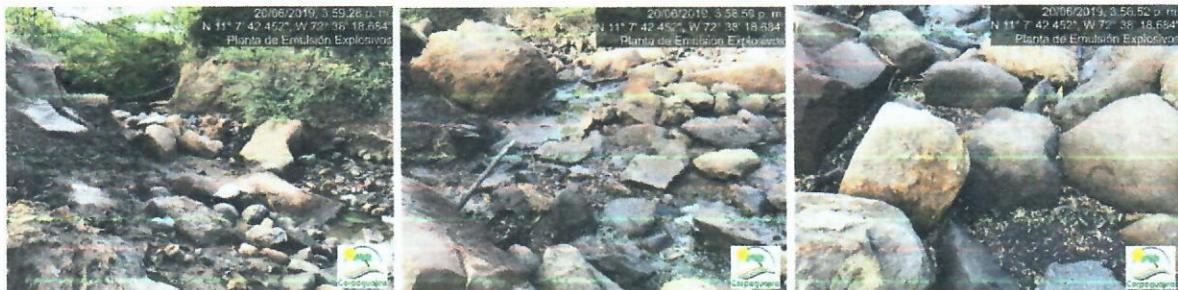
Sobre el punto de vertimiento en el arroyo Aguas Blancas se observa manchas negras sobre el suelo y las piedras, se presume que son causados por hidrocarburos y sustancias utilizadas en el proceso de la planta de emulsión.

Fotografías No. 224 a 226. Hidrocarburo impregnado en las rocas y el suelo en el punto de vertimiento. Planta de emulsión. . CARBONES DEL CERREJON LIMITED – CERREJON. 18 de junio de 2019

- CARBONES DEL CERREJÓN LIMITED - CERREJÓN debe implementar de inmediato acciones y/o medidas correspondientes con la finalidad de evitar el derrame de aceites, grasas e hidrocarburos provenientes de cualquier equipo utilizado en las actividades realizadas en las lagunas y áreas aledañas, con la finalidad de impedir la infiltración de estos residuos peligrosos al suelo y fuentes de aguas superficiales y subterráneas cercanas.

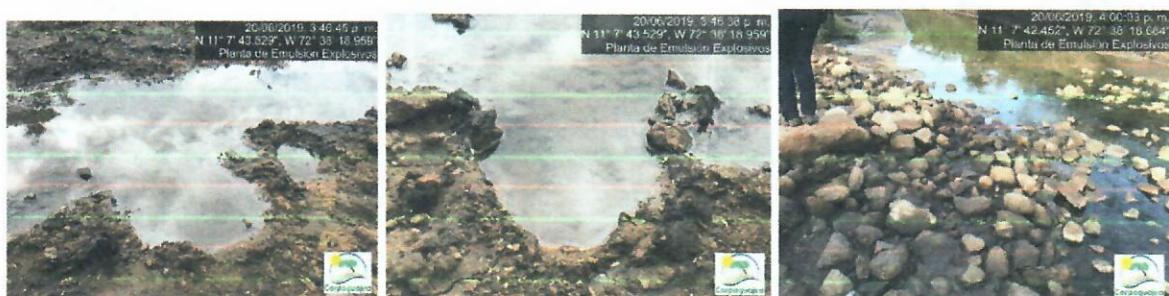
Fotografías No. 227 a 229. Punto de vertimiento arroyo aguas Blancas Lámina de aceite sobre el agua. CARBONES DEL CERREJON LIMITED – CERREJON. 18 de junio de 2019

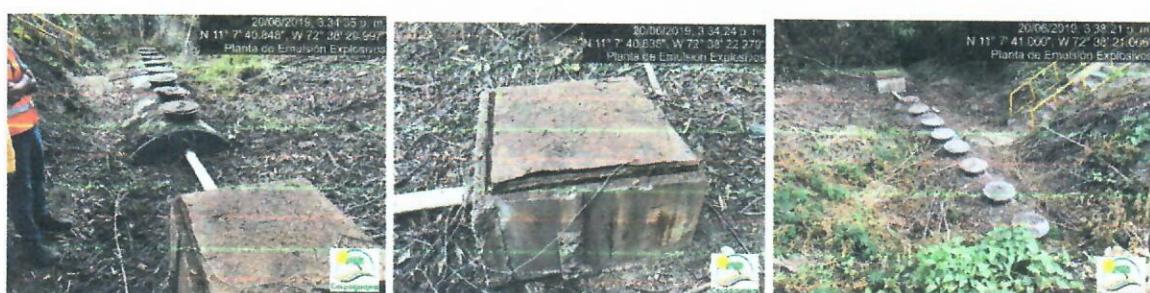
De igual manera, se observó el sistema de un tanque séptico, que de acuerdo a los acompañantes de la visita desconoce si se encuentra en funcionamiento.

Fotografías No. 230 a 232. Tanque séptico. CARBONES DEL CERREJON LIMITED – CERREJON. 18 de junio de 2019
