Municipio, Barrancas - La Guajira

Respuesta ENT-5796. Problemática ambiental relacionada con la presencia de Botadero Satélite en zona contigua a la Institución Educativa Paulo VI, zona urbana del Municipio de Barrancas – La Guajira. Exp. 260/20.

OBSERVACIONES:

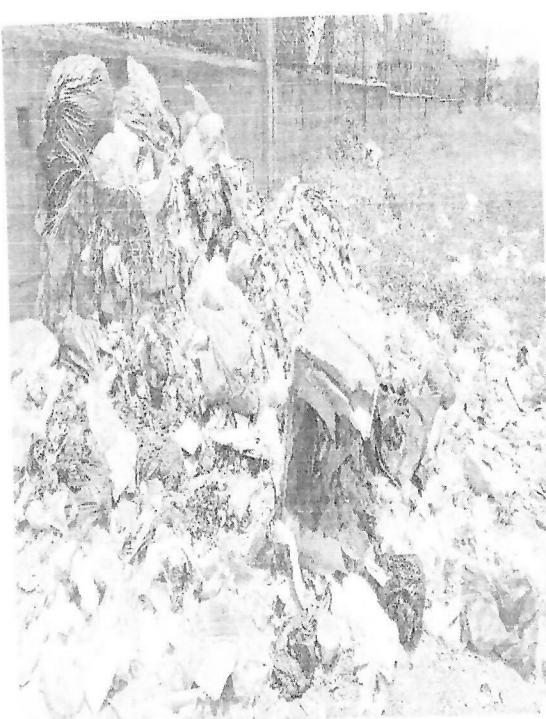
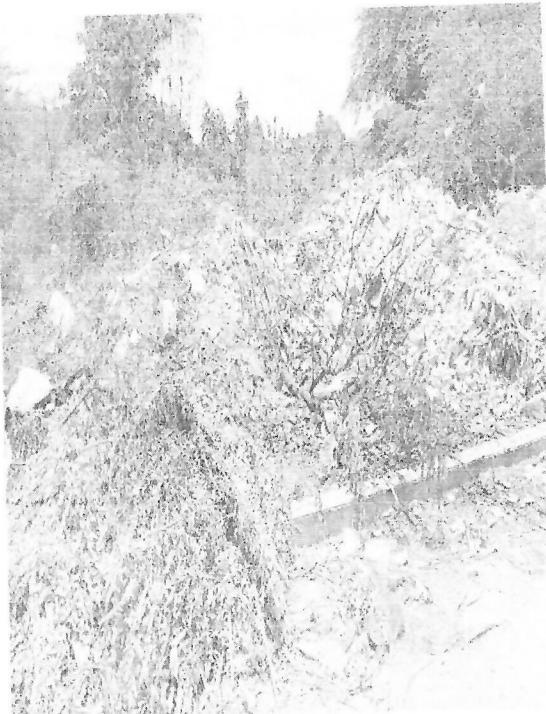
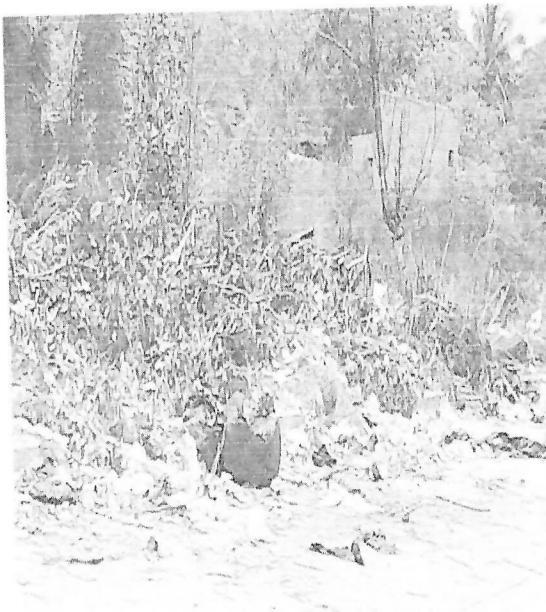
REGISTRO FOTOGRÁFICO

1. Botadero Satélite (Coord. Geog. Ref. 72°47.782'O - 10°57.375"N).

- Se corroboró que en el lugar efectivamente existe presencia de residuos sólidos dispuestos inadecuadamente.
- En este botadero se identificó la presencia de residuos plásticos, residuos orgánicos, vidrios, cartón, entre otros.
- Se estima un volumen de residuos promedio de veintiún ($21m^3$).

1. Se constató que efectivamente existe disposición inadecuada de residuos sólidos.
2. El sitio cuenta con condiciones para la proliferación y propagación de vectores.
3. En el sitio se presentan olores ofensivos.
4. Deterioro del paisaje.
5. Los recursos con probabilidades de riesgos son: suelo, paisaje y aire.

Intensidad: La afectación sobre el bien de protección es considerada baja, ya que la presencia de los residuos sólidos dispuestos inadecuadamente, no representan una afectación del recurso.

Extensión: El área aproximada donde se evidencio la presencia de residuos sólidos dispuestos inadecuadamente es de 3000 m².

3. Se proceda con la erradicación del botadero satélite ubicado en las coordenadas geográficas descritas en el Informe Técnico.
4. Implemente campañas de concientización a los habitantes sobre el manejo adecuado de los residuos sólidos y las afectaciones que pueden generar su mala disposición a la salud y al ambiente.
