## **AUTO 643 DE 2020** **(14 de octubre)**

### **“POR EL CUAL SE IMPONE UNA MEDIDA PREVENTIVA, SE INICIA UN PROCESO SANCIONATORIO AMBIENTAL Y SE DICTAN OTRAS DISPOSICIONES”**

##### **2. DESARROLLO DE LA VISITA TÉCNICA**

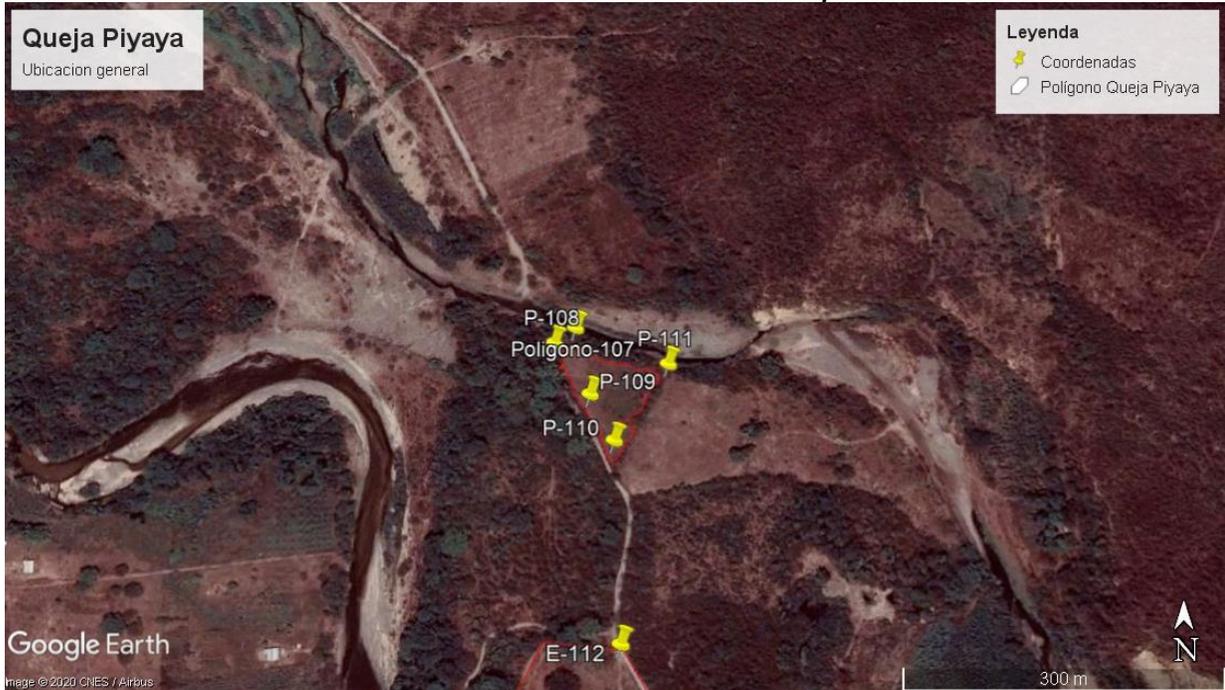
**Imagen 1.** Imagen tomada utilizando Google Earth – para ilustrar el sitio de acopio de residuo vegetal verificado en campo

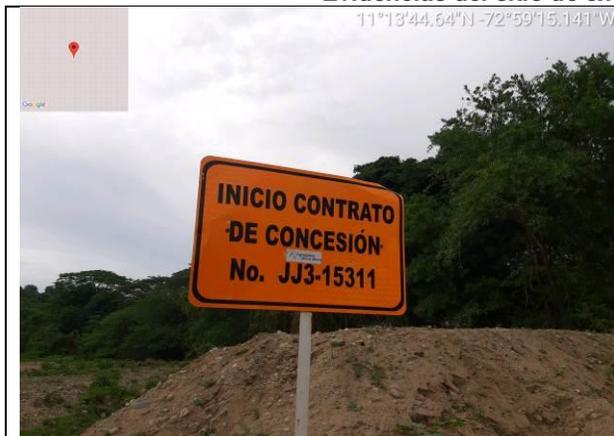
**Foto 5.** Valla en el área de extracción

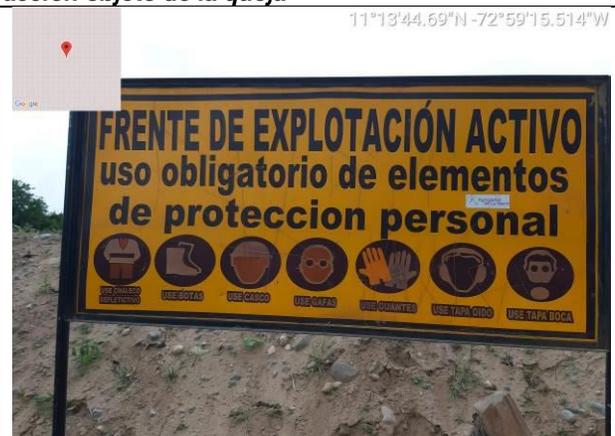
**Foto 6.** Valla informativa

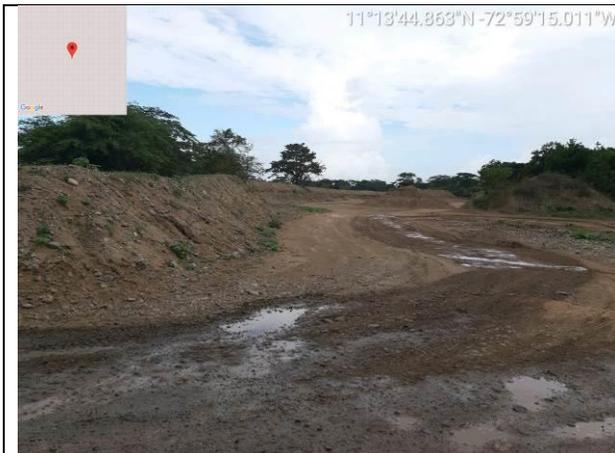
**Foto 7.** Área de extracción sitio de la queja

- Con relación al sitio de extracción indicado con la coordenada 11°13'54.8"N y 72°59'28.9"O (E-112), informamos que el área también hace parte del título minero IDC-11021X propiedad de la empresa La Macuira Inversiones y Construcciones S.A., quien solicito a CORPOGUAJIRA, aprobación de área con radicado ENT-10068 de 2019, de la que se tiene información que no le han dado el respectivo pronunciamiento, por lo que se considera que al no contar con el pronunciamiento de la Autoridad Ambiental, no le da el derecho de realizar la extracción.

Basado en lo anterior se considera ambientalmente necesario que a través del Grupo de Licenciamiento se verifique si la empresa La Macuira Inversiones y Construcciones S.A., dentro de la solicitud enunciada cumplió con los requisitos exigidos para esta solicitud o si le solicitaron información complementaria es decir, determinar cuál ha sido la razón para no haberse pronunciado sobre la respectiva solicitud; además deberá procederse con la imposición de la medida preventiva en contra de la empresa La Macuira Inversiones y Construcciones S.A., iniciando con la suspensión o cierre inmediato de la explotación.

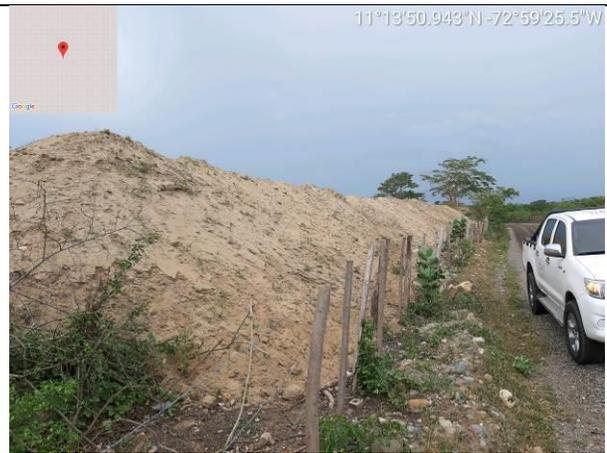
**Foto 8.** Material acumulado a orilla de la vía
