AUTO Nº 067
(15 de febrero de 2021)

“POR MEDIO DEL CUAL SE IMPONE UNA MEDIDA PREVENTIVA DE SUSPENSIÓN DE OBRA O ACTIVIDAD, SE ORDENA UNA INDAGACIÓN PRELIMINAR Y SE DICTAN OTRAS DISPOSICIONES”

2. VISITA TÉCNICA

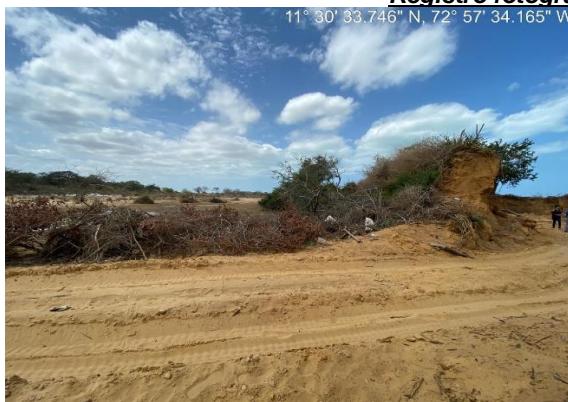
En las fotos siguientes se puede apreciar la intervención de cobertura y extracción de material de construcción que se viene realizando en el predio Santa Lucia. En ellas se ve la altura de corte y los árboles.

Foto 1. Cobertura vegetal intervenida

- Como medida preventiva y partiendo de las afectaciones que están generando las actividades presuntivamente ejecutadas por el señor Domingo López en el predio Santa Lucia, se recomienda oficiar a la Policía Ambiental para que haga presencia en el sitio y se pueda parar definitivamente la actividad de extracción de material de construcción.
- Iniciar las actuaciones que sean pertinentes en contra del señor Domingo López por ser el posible causante de daños severos sobre la cobertura vegetal y suelo en el Predio Santa Lucia sin poseer permisos Ambientales.

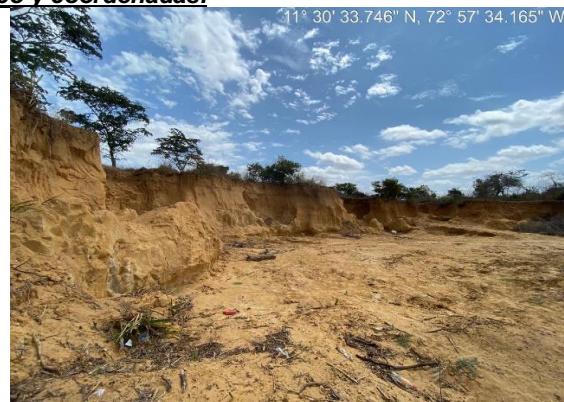
Durante la visita se encontró que se viene realizando extracción de material de construcción arena, el presunto infractor que se encuentra realizando esta explotación de arena es el señor José Domingo, conocido como el que mencionan en la queja que supuestamente es de la etnia Wayuu.

Foto 2. Área de extracción de arena

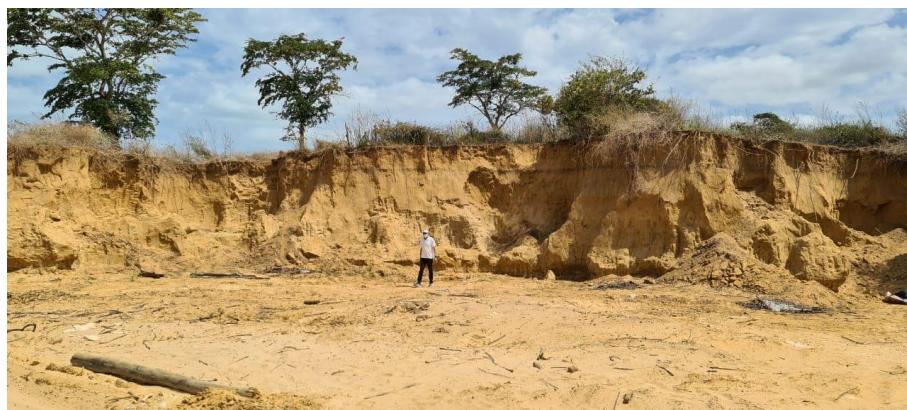
Foto 3. Panorámica del Área visitada, nótese la altura del corte

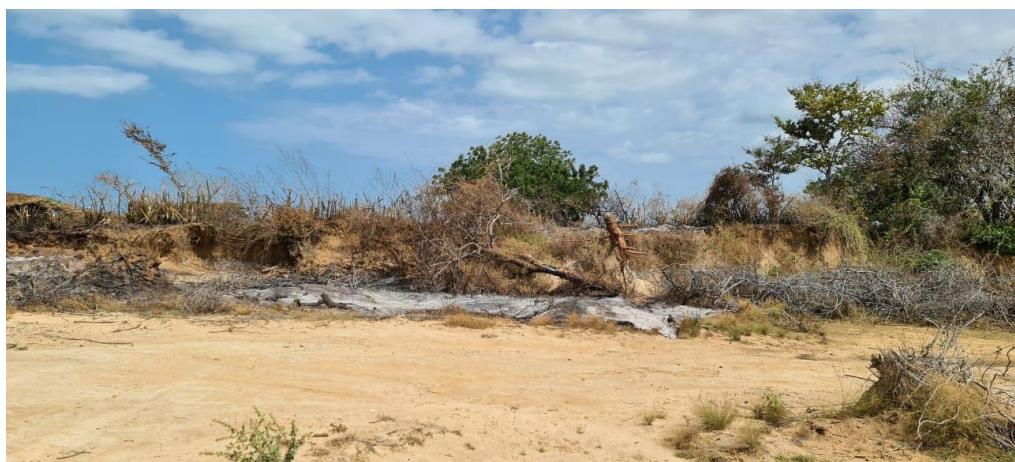
Foto 4. Área visitada, cobertura vegetal intervenida

- Que aparte de la extracción de material de construcción se pudo comprobar la destrucción de la cobertura vegetal del área de extracción de arena. En un área aproximada de 2.14 ha (ver imagen 2).

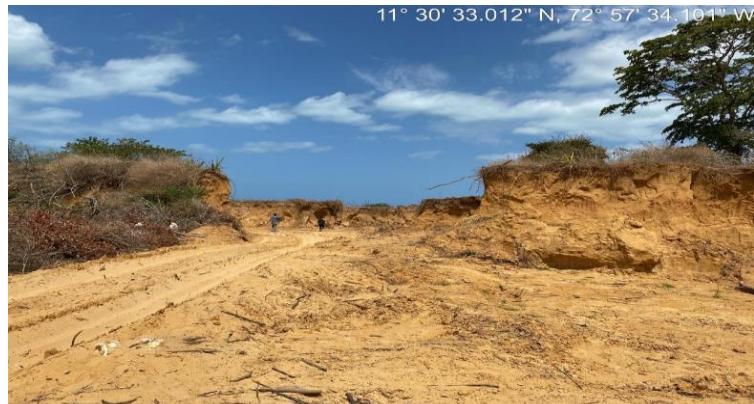
Foto 5. Área visitada, ruptura de pequeña colina para el ingreso de vehículos al área de extracción

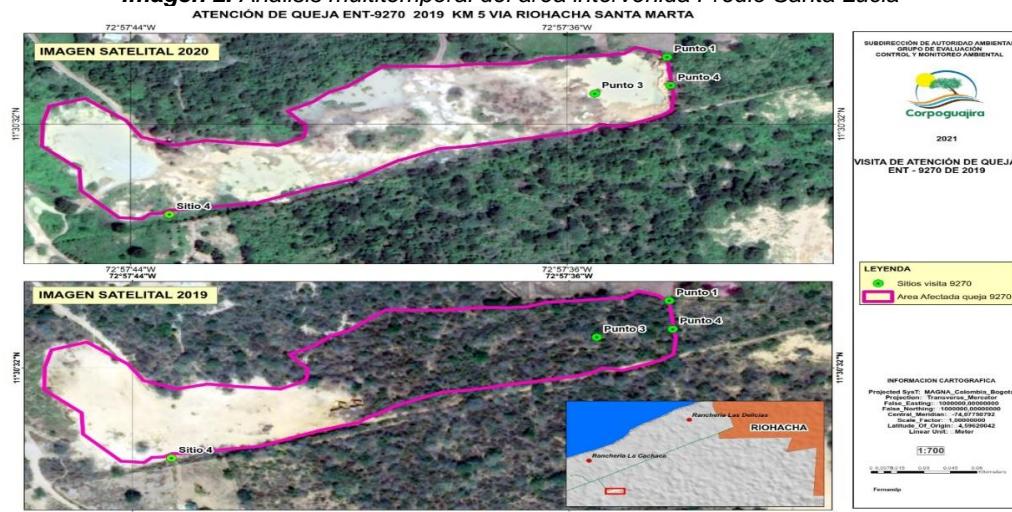
Imagen 2. Análisis multitemporal del área intervenida Predio Santa Lucia

- Que el posible infractor es el señor Domingo López, el cual se puede localizar en las coordenadas: 11°30'26.90"N - 72°57'31.96"W.
- Que con la información obtenida en campo se realizó análisis multitemporal del área en donde se ubica el predio Santa Lucia, utilizando imágenes de satélite Google Earth (2020) y Bing 2019. Este análisis arrojó que la intervención de la cobertura vegetal y extracción de material de construcción se viene realizando aproximadamente desde el año 2016.

- **Intervención de la cobertura vegetal:** Las actividades generadas para la extracción de material de construcción, se afectó aproximadamente 2.14 ha de cobertura vegetal.
- **Afectación del suelo:** Se realizó extracción de material de construcción, afectando la capa vegetal y la estructura del suelo y paisaje de una manera severa.
