AUTO N° 029
(25 de enero de 2021)

"POR EL CUAL SE INICIA UN PROCESO SANCIONATORIO AMBIENTAL, SE REALIZA UN REQUERIMIENTO POR SEGUIMIENTO AMBIENTAL Y SE DICTAN OTRAS DISPOSICIONES"

De dicha visita se emitió informe de seguimiento INT-1880 de 08 de octubre de 2020, que, por constituir el principal insumo y soporte del presente acto administrativo, se transcribe literalmente:

Se realiza visita de seguimiento ambiental el día 15 de Julio del 2020, a la empresa EDS PETROZULIA ubicada en el municipio de Riohacha en la vía troncal del caribe, para identificar y verificar el cumplimiento de los compromisos y obligaciones ambientales adquiridos en: Plan de Manejo Ambiental y el Plan de Contingencia, la visita fue atendida por el señor LUIS CARLOS ELAES. Los funcionarios de la Corporación Autónoma Regional de La Guajira – CORPOGUAJIRA, al realizar el recorrido de la visita observaron lo siguiente:

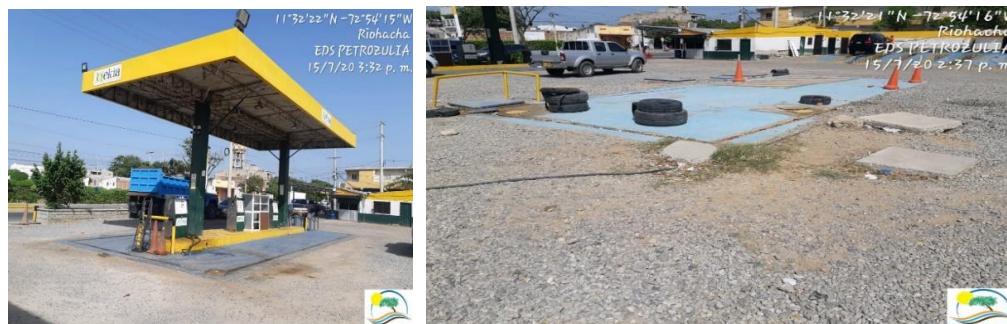
3.1.1. VENTA DE COMBUSTIBLE: La EDS PETROZULIA, se realiza el acopio y expendio de combustibles (Gasolina y ACPM) por medio de dos surtidores, cada uno con una manguera, ubicados en la isla de despacho. El almacenamiento de este combustible se realiza por medio de cinco tanques individuales, ubicados en el patio de EDS. Para el almacenamiento de la gasolina, cuenta con tres tanques; el primero con capacidad de 10.500 galones, y los otros dos, de 5.000 galones cada uno. Para el almacenamiento de ACPM cuentan con dos tanques con capacidades de 10.500 y 5.000 galones respectivamente.

Fotografías No. 1-2: Venta y almacenamiento de combustible. EDS PETROZULIA. 15 de julio de 2020. (Fuente CORPOGUAJIRA)

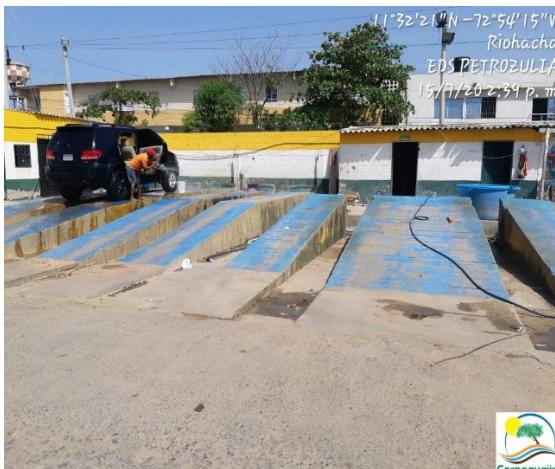
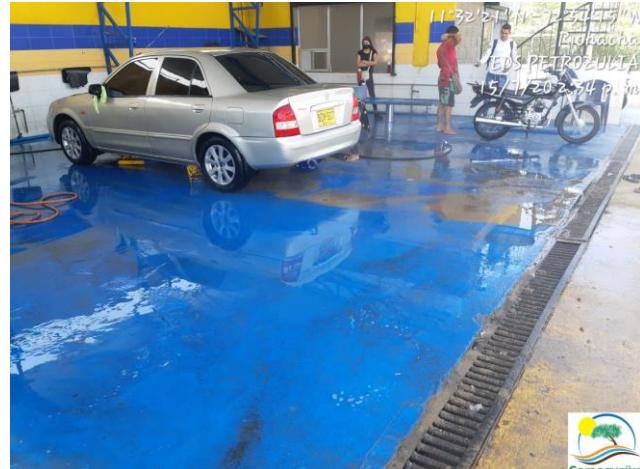
3.1.2. LAVADERO DE VEHÍCULOS: Esta actividad se realiza en dos espacios distintos: el primero conformado por cuatro lavaderos, cada uno dotado de dos rampas construidas en concreto, con sus respectivos canales de recolección de agua, con pendiente para facilitar el recorrido del agua al canal de conducción y posteriormente a la trampa de grasa (foto No. 3). El segundo, es un área con una leve pendiente para facilitar el drenaje hacia el canal de conducción, que a su vez lleva las aguas a una trampa de grasa (Fotografías No. 4).

Fotografías No. 3-4: lavaderos de vehículos. EDS PETROZULIA. 15 de julio de 2020. (Fuente CORPOGUAJIRA)

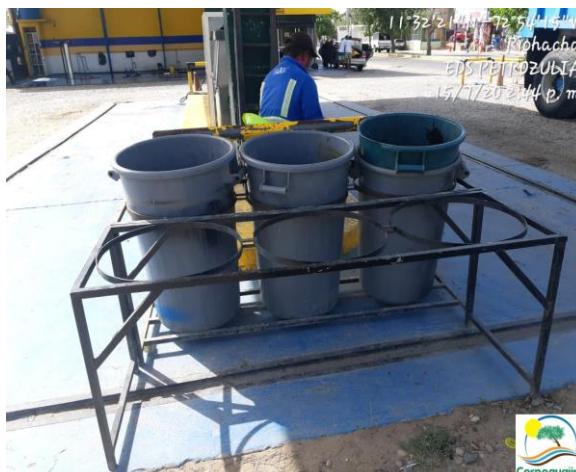
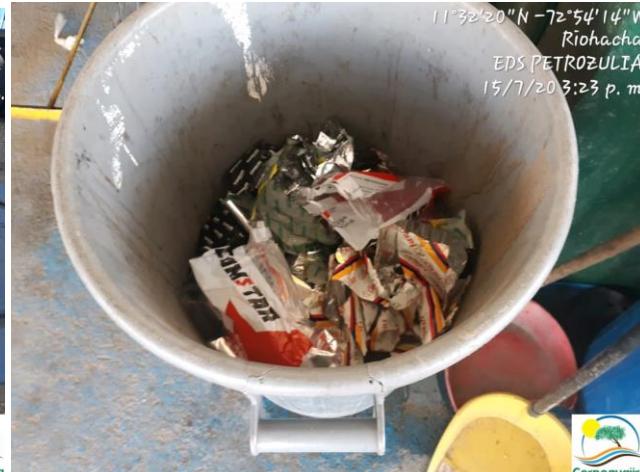
3.2.1 MANEJO DE RESIDUOS SÓLIDOS ORDINARIOS Y APROVECHABLES: La EDS PETROZULIA no cuenta con contenedores tapados y codificados donde se realice un adecuado almacenamiento temporal de los residuos sólidos ordinarios y aprovechables que se generan en la EDS. Sin embargo, durante el recorrido por las instalaciones de la EDS; se observó cinco contenedores plásticos para almacenamiento temporal de los residuos sólidos ordinarios y aprovechables que se generan en la EDS, ubicado en la isla donde realizan la venta de combustible. Los residuos son entregados al operador municipal, INTERASEO S.A.E.S.P

Fotografías No.5 y 6: tanques para el almacenamiento temporal de residuos sólidos ordinarios y aprovechables 15 de julio de 2020. (Fuente CORPOGUAJIRA)

Lo anterior, evidencia el manejo inadecuado de los residuos sólidos ordinarios y aprovechables, debido a que no realizan separación en la fuente de dichos residuos, causando impacto ambiental porque aumenta el volumen de los residuos que llegan a disposición final, al adicionarse los que tiene valor económico y no se puede aprovechar por estar contaminados con los residuos ordinarios. Además, al no estar tapados y protegidos de la humedad, generan condiciones de insalubridad, proliferación de vectores y contaminación visual.

- Realizar manejo adecuado de los residuos sólidos ordinarios y aprovechables que se generen en la EDS con el fin de facilitar su transporte, aprovechamiento, tratamiento o disposición final, esto garantiza la calidad de los residuos aprovechables y facilita su clasificación, por lo que los recipientes o contenedores empleados deben ser claramente diferenciados.

4. Realizar manejo adecuado de los residuos sólidos ordinarios y aprovechables que se generen en la EDS con el fin de facilitar su transporte, aprovechamiento, tratamiento o disposición final, esto garantiza la calidad de los residuos aprovechables y facilita su clasificación, por lo que los recipientes o contenedores empleados deben ser claramente diferenciados.

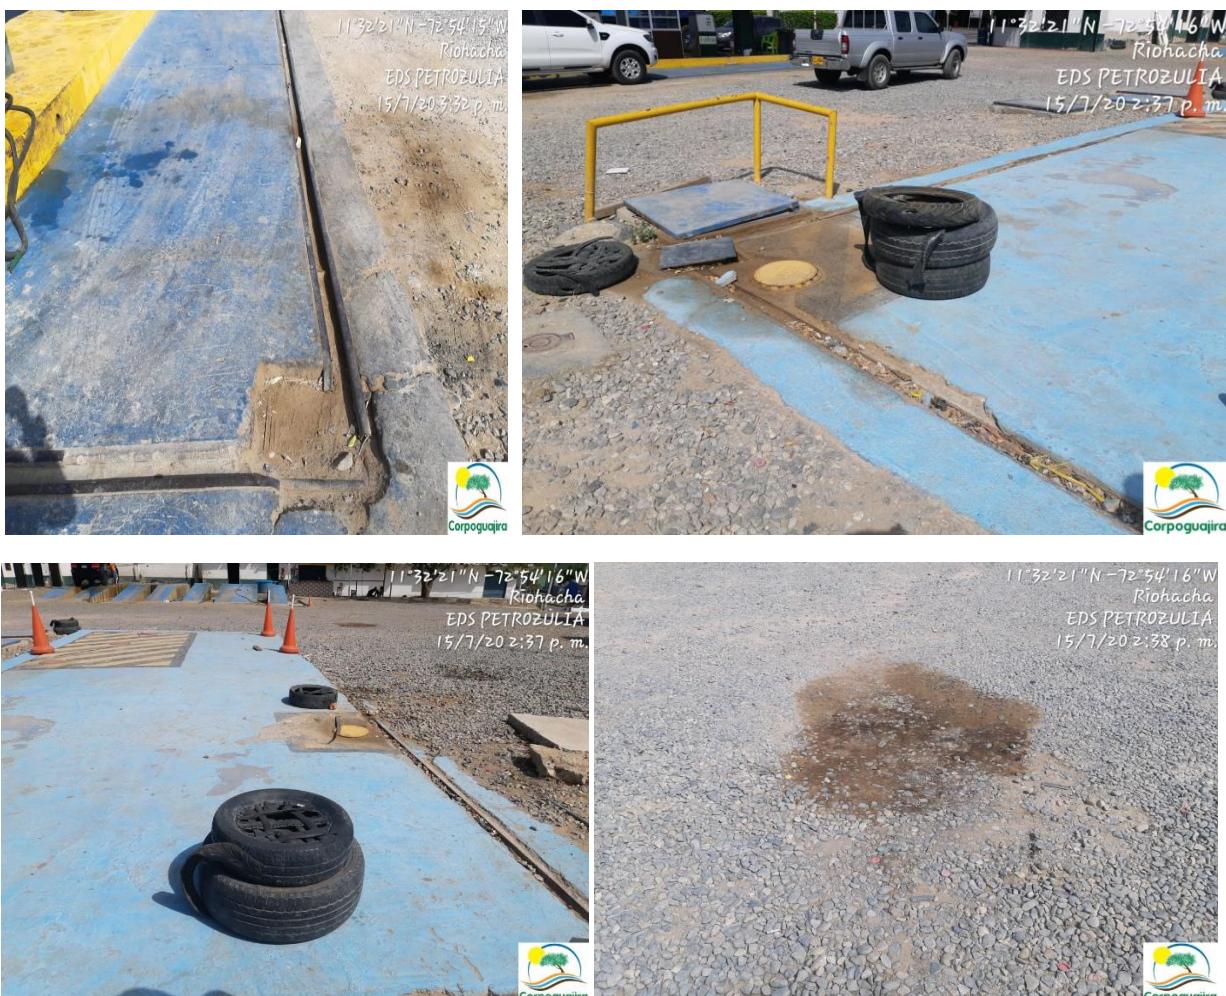
No obstante, durante el recorrido realizado por la EDS, se observaron vestigios de derrames de hidrocarburo sobre el suelo en diferentes zonas de la EDS, provenientes de la fuga de la manguera del surtidor, del descargue del hidrocarburo a los tanques de almacenamiento y derrames o aguas impregnadas de hidrocarburos que se generan en el área del despacho del combustible, debido a que el canal perimetral no está seguido de la cajilla recolectora, presentando riesgo de contaminación de suelos y cuerpos de aguas subterráneos y superficiales presentes en la zona. Lo anterior evidencia una gestión inadecuada de residuos o desechos peligrosos por parte de la EDS. El derrame de aceites o combustible al suelo no debe de presentarse, por lo cual la EDS tiene que tomar medidas para evitarlo.

Fotografías No.7-10: vestigios de derrame de hidrocarburos. EDS PETROZULIA. 15 de julio de 2020. (Fuente CORPOGUAJIRA)

- Retirar de inmediato todo el perfil del suelo contaminado con hidrocarburo y remplazarlo por uno nuevo. Los residuos removidos deben realizarle una adecuada disposición final con organismos o entidades que cuenten con las licencias, permisos, autorizaciones o demás instrumentos de manejo y control ambiental a que haya lugar.

1. Retirar de inmediato todo el perfil del suelo contaminado con hidrocarburo y remplazarlo por uno nuevo. Los residuos removidos deben realizarle una adecuada disposición final con organismos o entidades que cuenten con las licencias, permisos, autorizaciones o demás instrumentos de manejo y control ambiental a que haya lugar.

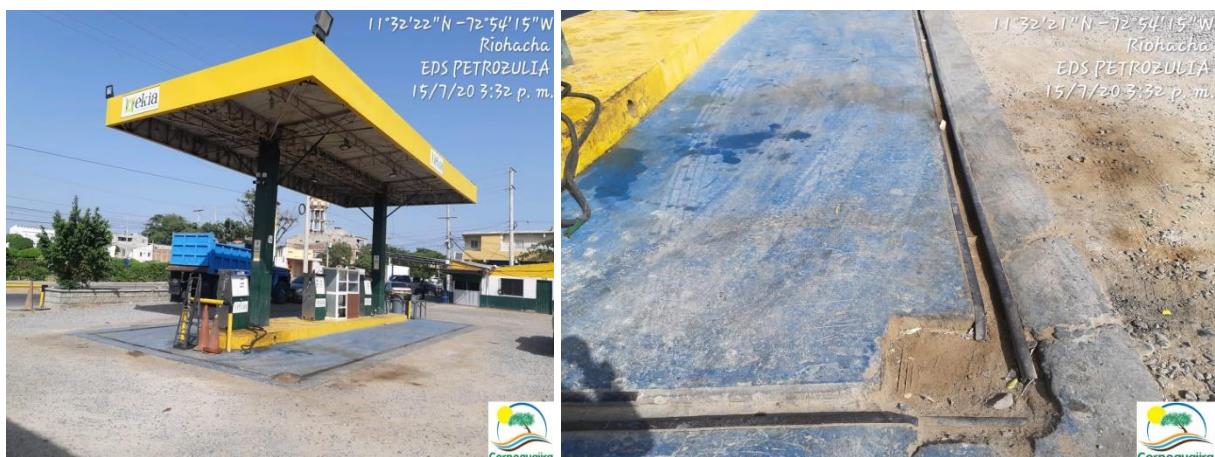
3.2.4 TRATAMIENTO PRIMARIO DE AGUAS NO DOMÉSTICAS: Las aguas no domésticas que se generan en la isla de despacho del combustible, la EDS cuenta con un sistema de contención para derrames o aguas impregnadas de hidrocarburos generadas en la zona de despacho, dicho sistema es inoperante, debido a que el canal perimetral no está seguido de la cajilla recolectora, dicha cajilla se encuentra deteriorada, presentando riesgo de contaminación de suelos y cuerpos de aguas subterráneos y superficiales presentes en la zona. (Fotografías No.11-12)

Fotografías No.11-12: canal perimetral de surtidores. EDS PETROZULIA. 15 de julio de 2020. (Fuente CORPOGUAJIRA)

- Realizar la reparación de la cajilla recolectora del canal perimetral de área de despacho del combustible y mantenimiento al canal perimetral donde se encuentran ubicados los tanques de almacenamiento de combustibles subterráneos, debido a que dichos sistemas son inoperantes, de tal manera que, al ocurrir un derrame, pueda contenerse y posteriormente retirarse técnicas, generando riesgo de contaminación al suelo y cuerpos de agua subterráneos y superficiales.

3. Realizar la reparación de la cajilla recolectora del canal perimetral de área de despacho del combustible y mantenimiento al canal perimetral dónde se encuentran ubicados los tanques de almacenamiento de combustibles subterráneos, debido a que dichos sistemas son inoperantes, de tal manera que, al ocurrir un derrame, pueda contenerse y posteriormente retirarse técnicas, generando riesgo de contaminación al suelo y cuerpos de agua subterráneos y superficiales.

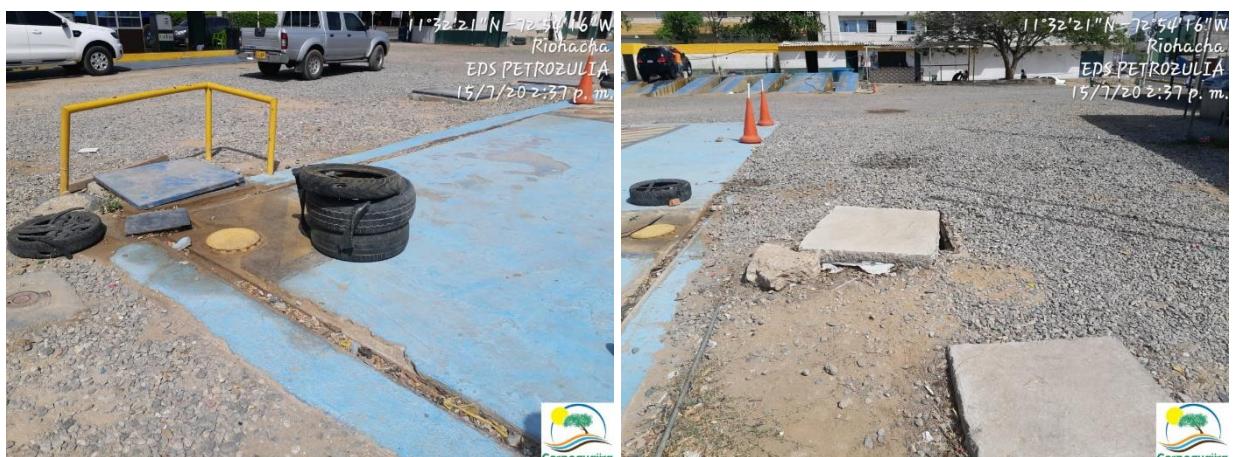
De igual manera, el área donde se encuentran ubicados los tanques de almacenamiento de combustibles subterráneos, también tiene un canal perimetral, el cual se encuentra saturado de arenas y residuos sólidos, además, una parte del canal perimetral está totalmente cubierto de grava, lo que no permite que el sistema funcionen adecuadamente y genere riesgo de contaminación al suelo y cuerpos de aguas cercanos en la zona, si llegase a presentarse algún tipo de derrame al momento de manipular el combustible. (Fotografías No.13-14)

Fotografías No.13-14: canal perimetral de los tanques de almacenamiento de combustible. EDS PETROZULIA. 15 de julio de 2020. (Fuente CORPOGUAJIRA)

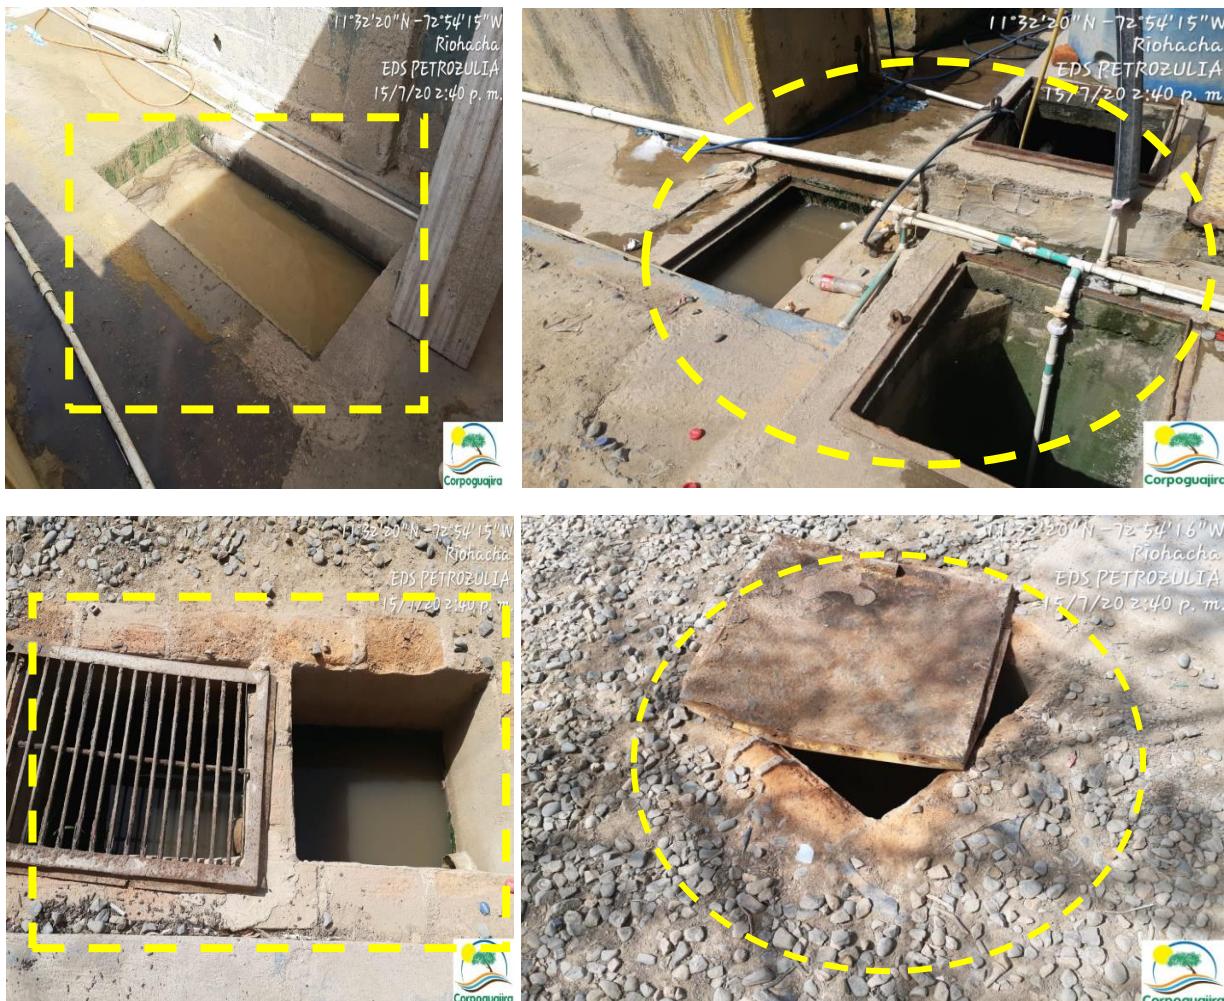
En el lavadero No. 1., se observa que algunos de los compartimientos del canal de conducción del agua hacia las trampas de grasas no tienen las rejillas correspondientes para evitar que se colmaren de residuos sólidos, lo cual puede ocasionar que el sistema no opere de manera óptima, permitiendo el paso de estos residuos al alcantarillado; además, si los residuos pasan a la trampa de grasa impiden su adecuado funcionamiento, todo esto genera riesgo de contaminación con residuos sólidos e hidrocarburos a los cuerpos de aguas receptores.

Fotografías No.15-18: Canal de conducción y trampa de grasa, lavadero 1. EDS PETROZULIA . 15 de julio de 2020. (Fuente CORPOGUAJIRA)

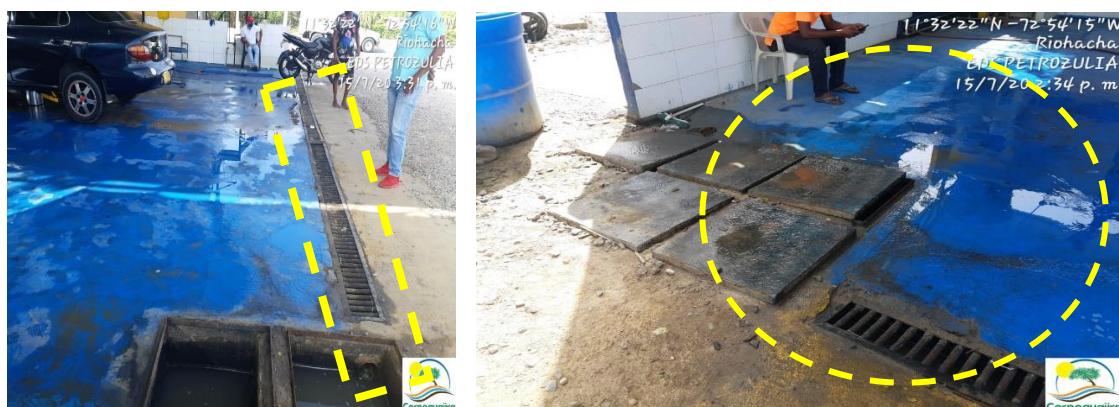
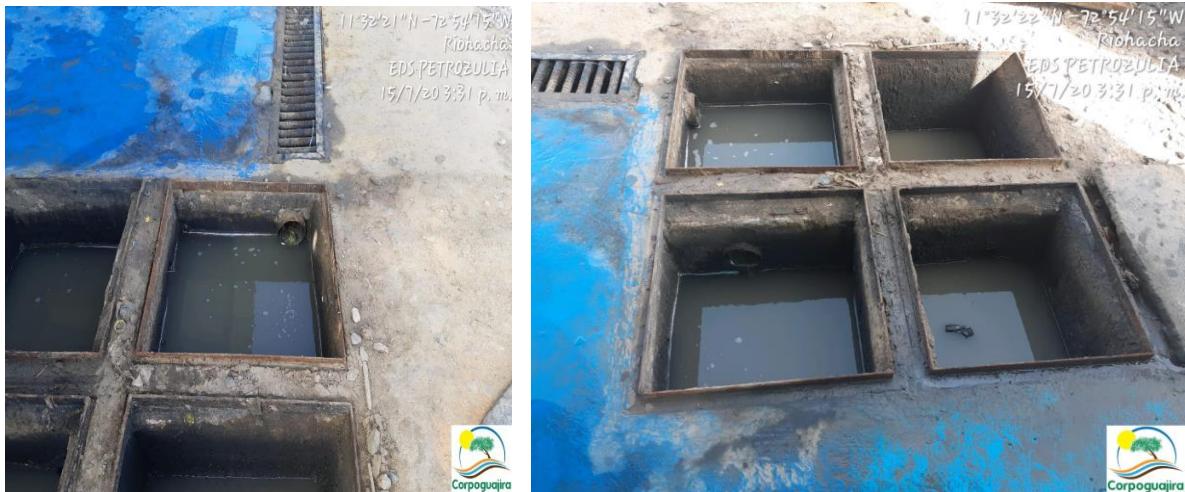
En el lavadero No. 2., se observó que realizaron las adecuaciones al canal de conducción para que las aguas residuales no domésticas sean dirigidas a la trampa de grasa, sin que se generen reboses del agua. En la visita se observó que dicho sistema estaba libre de agua aceitosa y de residuos sólidos, Sin embargo, no se evidencian las actas de mantenimiento y el certificado de disposición final de estos residuos.

Fotografías No.19-22: Canal de conducción y trampa de grasa, lavadero 2. EDS PETROZULIA .15 de julio de 2020. (Fuente CORPOGUAJIRA)

De acuerdo a lo observado en la trampa de grasa, no se pudo evidenciar el funcionamiento, por lo cual se hace necesario que el establecimiento presente los planos de dicha trampa de grasa, realice una descripción de su funcionalidad y documente la gestión de los residuos generados en ella.

- Presentar a CORPOGUAJIRA los planos de la trampa de grasa con el fin de identificar su diseño y de esta manera comprobar su funcionalidad de retención de los residuos peligrosos (hidrocarburos), además, anexar un documento que describa la gestión de los residuos generados en ella.

2. Presentar a CORPOGUAJIRA los planos de la trampa de grasa con el fin de identificar su diseño y de esta manera comprobar su funcionalidad de retención de los residuos peligrosos (hidrocarburos), además, anexar un documento que describa la gestión de los residuos generados en ella.

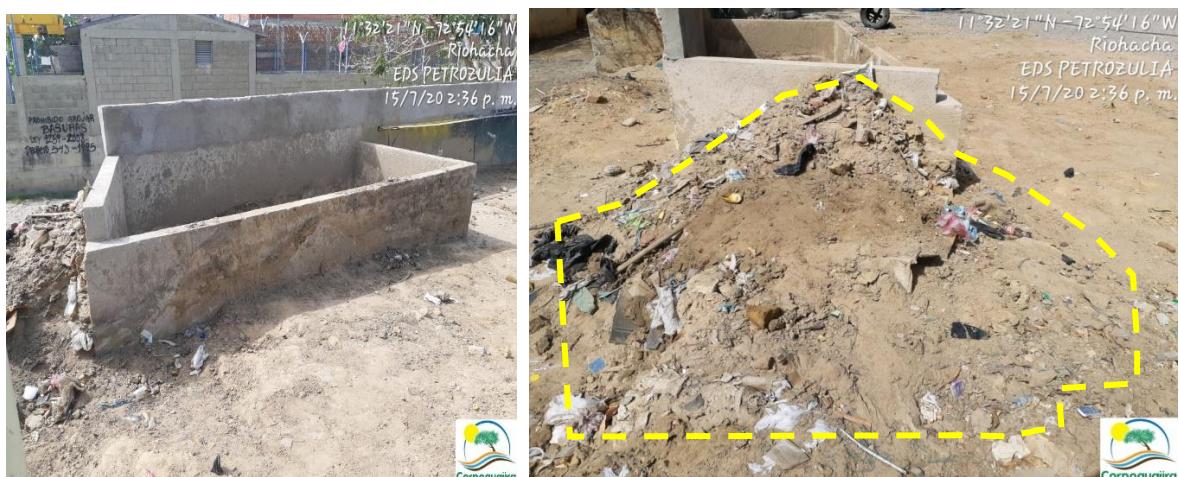
Por otro lado, durante la visita se observó que, realizaron la construcción de la caseta de lodos que permite su secado y facilite su posterior manejo, sin embargo, los lodos retirados de la caseta son dispuestos sobre el suelo a un costado de dicha caseta, ubicado en las Coordenadas Datum Magna Sirgas Latitud 11°32'21" N; Longitud 72°54'16" W. Los lodos y arenas resultantes de esta actividad siempre van a contener residuos derivados de los hidrocarburos, lo cual lo convierte en residuo peligroso. Por lo anterior se evidencia que, la EDS no realiza adecuada gestión de los residuos sólidos. Su deber es entregarlos a un gestor con autorización ambiental para disponer estos residuos.

Fotografía No. 23-24: Casta de lodos y lodos retirados de la caseta. EDS PETROZULIA .15 de julio de 2020. (Fuente CORPOGUAJIRA)

El manejo inadecuado de los residuos peligrosos que contiene hidrocarburos, puede ocasionar impactos al ambiente, debido a que afectan el suelo, se infiltra a las aguas subterráneas, generando así su contaminación, o incluso pueden ser transportados por escorrentía a las aguas superficiales presentes en la zona, incrementando aún más el daño ambiental.

- g. La EDS PETROZULIA realiza disposición de lodos contaminados con hidrocarburos proveniente de la trampa de sedimento sobre el suelo a un costado de dicha caseta, ubicado en las Coordenadas Datum Magna Sirgas Latitud 11°32'21" N; Longitud 72°54'16" W. La EDS debe retirar de inmediato todo el perfil del suelo contaminado del área donde se realizó esta práctica y remplazarlo por uno nuevo. Los residuos removidos deben realizarle una adecuada disposición final con organismos o entidades que cuenten con las licencias, permisos, autorizaciones o demás instrumentos de manejo y control ambiental a que haya lugar.

3. La EDS PETROZULIA realiza disposición de lodos contaminados con hidrocarburos proveniente de la trampa de sedimento sobre el suelo a un costado de dicha caseta, ubicado en las Coordenadas Datum Magna Sirgas Latitud 11°32'21" N; Longitud 72°54'16" W. La EDS debe retirar de inmediato todo el perfil del suelo contaminado del área donde se realizó esta práctica y remplazarlo por uno nuevo. Los residuos removidos deben realizarle una adecuada disposición final con organismos o entidades que cuenten con las licencias, permisos, autorizaciones o demás instrumentos de manejo y control ambiental a que haya lugar.
