**AUTO N° 240**  
**(19 de abril de 2021)**

**“POR EL CUAL SE INICIA UN PROCESO SANCIONATORIO AMBIENTAL, SE REALIZA UN REQUERIMIENTO POR SEGUIMIENTO AMBIENTAL Y SE DICTAN OTRAS DISPOSICIONES”**

SEGUIMIENTO AMBIENTAL: PERMISO DE CONCESIÓN DE AGUAS SUPERFICIALES RESOLUCIÓN 1096 DE 20/05/2011 – FINCA LA SOLEDAD:

ANTECEDENTES SEGUIMIENTO AMBIENTAL – PROGRAMA DE USO FRECUENTE Y AHORRO DEL AGUA - RESOLUCIÓN 2262 DE 10/11/2016 – FINCA LAS MERCEDES:

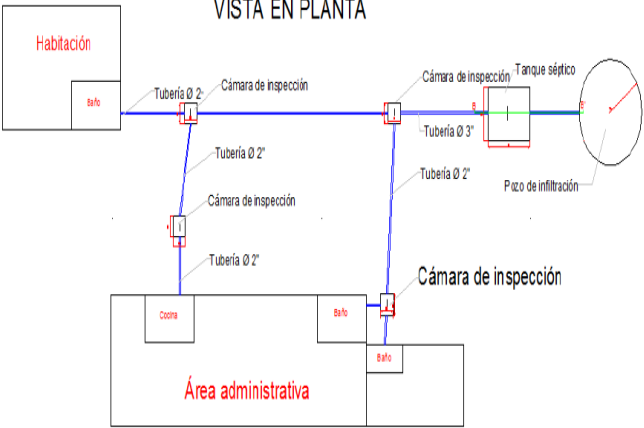
<div><p>VISTA EN PLANTA</p>

<p>El diagrama muestra la configuración del sistema de saneamiento. En la 'Habitación', el agua de un 'Baño' fluye a través de una 'Tubería Ø 2"' hacia una 'Cámara de inspección'. Desde allí, la tubería continúa hacia el 'Área administrativa', pasando por otra 'Cámara de inspección' y una 'Tubería Ø 2"'. En el área administrativa, hay un 'Baño' y una 'Cama'. El agua de este baño también fluye a través de una 'Tubería Ø 2"' hacia una 'Cámara de inspección'. Las tuberías se unen y conducen al 'Tanque séptico' a través de una 'Tubería Ø 3"'. Finalmente, el efluente del tanque séptico es conducido a un 'Pozo de infiltración'.</p></div> <p><b>Imagen 1.</b> Esquema del sistema de tratamiento de aguas residuales domesticas -finca Las Mercedes –Soledad (Fuente: C.I TEQUENDAMA 2020).</p> <p>De acuerdo a la información suministrada, el sistema está compuesto por:</p> <p><b>Separación de aguas grises:</b> Las aguas grises están constituidas por las procedentes de los lavamanos y de las duchas, las cuales poseen contenidos generalmente de grasas y detergentes.</p> <p>Las aguas negras son las provenientes de los sanitarios.</p> <p>En la instalación sanitaria se realizó la separación de estas aguas con el fin de darle un pre tratamiento a las grises constituyente en la remoción de las grasas. Las trampas de grasas son tanques pequeños de flotación donde la grasa sale a la superficie, y es retenida mientras el agua aclarada sale por una descarga inferior. No lleva partes mecánicas y el diseño es parecido al de un tanque séptico su utilidad más relevante es no dañar la capacidad de infiltración del suelo al llegar a la poza de infiltración.</p> <p><b>Pozo séptico:</b> el cual es un sistema de tratamiento primario. Flotan residuos con grasa y jabones, y se sedimentan los sólidos. Es un digestor decantador de medio suspendido en dos cámaras. El período de retención está comprendido entre uno y tres días. Durante este período, los sólidos sedimentan en el fondo del tanque, en donde tiene lugar una digestión anaeróbica, ayudada por una gruesa capa de espuma que se forma en la superficie del líquido. Se logran las fases de hidrolización y oxidación material orgánica, con la correspondiente retención de sólidos biodegradables durante más tiempo, que el material orgánico presente en forma disuelta o coloidal.</p> <p><b>El pozo de absorción</b> es el sistema por el cual el agua pasa a través del pozo hecho con ladrillos o bloques, con juntas de hormigón en la parte superior y juntas separadas en la parte inferior, luego para por una barrera de piedras lecho filtrante y llega al suelo circundante donde es tratado por las bacterias presentes en el suelo. El pozo debe estar por lo menos 1,20 m sobre el nivel freático. Para la ubicación el pozo se tuvo en cuenta los siguientes aspectos:</p> <ul style="list-style-type: none"><li>□ 1.50 m distante de construcciones, límites de terrenos, sumideros y campos de infiltración.</li><li>□ 3.0 m distantes de arboles</li><li>□ 15.0 m distantes de pozos subterráneos y cuerpos de agua de cualquier naturaleza.</li></ul>

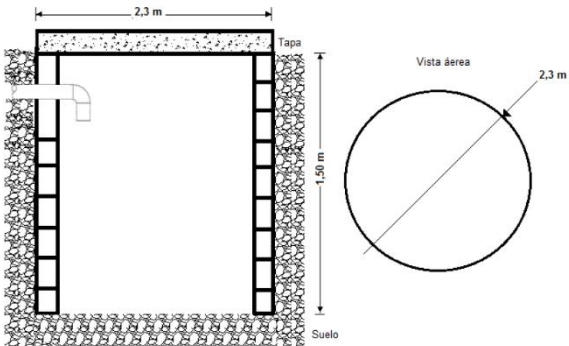
<p><b>Imagen 2.</b> Pozo de absorción -finca Las Mercedes (Fuente: C.I TEQUENDAMA 2020).</p> <p>Las aguas residuales industriales son generadas en los talleres de lavado de la maquinaria agrícola en la Finca Las Mercedes. .</p>
Decreto 1076/15 (artículo 2.2.3.3.4.7) – Resolución 631 DE 2015)	¿El sistema de tratamiento de aguas residuales cumple con los porcentajes de remoción establecidos en su diseño?		x		Debido al sistema utilizado no es posible determinar el cumplimiento de la norma.
Decreto 1076/15 Artículo 2.2.3.3.6.3 y Resolución 1207 de 2014	Si utiliza el agua residual ya tratada en otras actividades externas al establecimiento, ¿Cuenta con autorización de la autoridad ambiental?		x		No se está utilizando.
Disposición Reglamentaria	Medida	Aplicación			Observaciones
		SI	NO	N/A	
<b>Manejo de Residuos</b>					
Decreto 1076/15 (libro 2- Parte 2- Titulo 6- Capitulo 1- sección 3 – Artículo 2.2.6.1.3.1)	¿Se cuenta con un Plan de gestión Integral de Residuos Peligrosos?				C.I TEQUENDAMA S.A.S – Finca Soledad, no cuenta con un Plan de Gestión Integral de Residuos Peligrosos. Cabe resaltar que todo el manejo de los residuos peligrosos se realiza desde la Finca Las Mercedes.

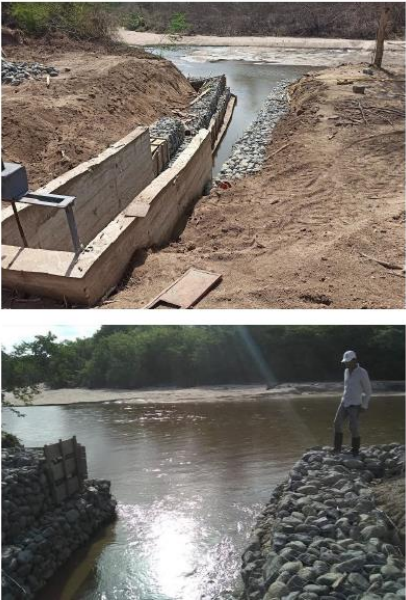
</div> <p>Fotografías 4 y 5. Nuevo punto de captación en el Río Tapias para la Finca Soledad (Fuente: C.I TEQUENDAMA S.A.S 2020)</p> <p>La empresa C.I TEQUENDAMA S.A.S – Finca Soledad, igualmente se abastece de agua subterránea. Las captaciones de agua subterránea corresponden a dos pozos profundos ubicados en las coordenadas geográficas (Sistema WGS84) Latitud 11°17'6.60" N; Longitud 73°9'26.67" W. y Latitud 11°17'8.82" N; Longitud 73°9'13.70" W. De estos pozos, en la visita anterior, uno se encontraba activo (04) y le suministraba agua al sistema de riego. Este pozo funciona con motor a gas natural y la bomba es de eje vertical. En cuanto al pozo 03, este no poseía sistema de generación eléctrica por lo que se encontraba inactivo.</p> <p>La empresa no reportó la situación actual de estos pozos.</p> <div data-bbox="740 1639 1235 2133">

3.3.6. Con respecto a la nueva captación, esta fue construida según la empresa C.I TEQUENDAMA, con los parámetros técnicos establecidos en la solicitud realizada a través del Oficio ENT 304 de 17 de enero de 2019. Cabe resaltar que la solicitud de ocupación de cauce para la nueva captación, fue solicitada a CORPOGUAJIRA, por la empresa C.I TEQUENDAMA S.A.S con la autorización de la empresa C.I LA SAMARIA S.A.S ya que las dos empresas se podían beneficiar de estas obras, claro está que actualmente quien se beneficia son las Fincas Las Mercedes y Soledad de propiedad de la empresa C.I TEQUENDAMA S.A.S, toda vez que la Finca Rosa Paulina no se encuentra en operación.

3.3.7 La empresa C.I TEQUENDAMA S.A.S instálalo en la nueva bocatoma una regleta para medir caudal, sin embargo, en la evidencia enviada, no se logra identificar de qué material está construida, como tampoco su demarcación y si ésta fue calibrada de tal forma que permita obtener datos de caudal correctos. Con respecto a los reservorios no se ha instalado ningún equipo y/o estructura que permita conocer el caudal de bombeo como tampoco en el pozo profundo.

- Reportar a CORPOGUAJIRA que tipo de estructura se construyó en el punto de ubicación de la regleta que permite determinar el caudal que pasa al canal de conducción, igualmente el método y fórmula de cálculo de caudal. Igualmente debe reportar de qué material está construida la regleta, el tipo de demarcación (centímetros o pulgadas) y si ésta fue calibrada con otro método de medición de tal forma que permita obtener datos de caudal correctos.

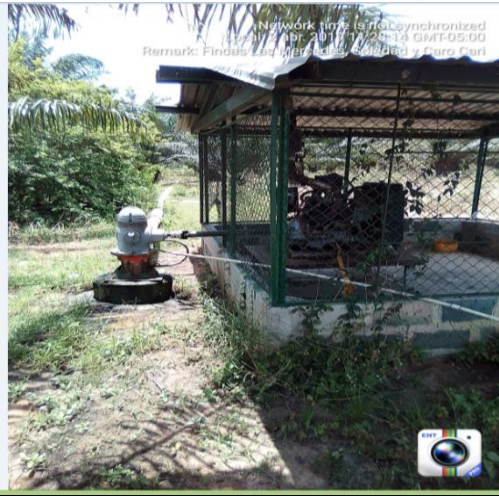
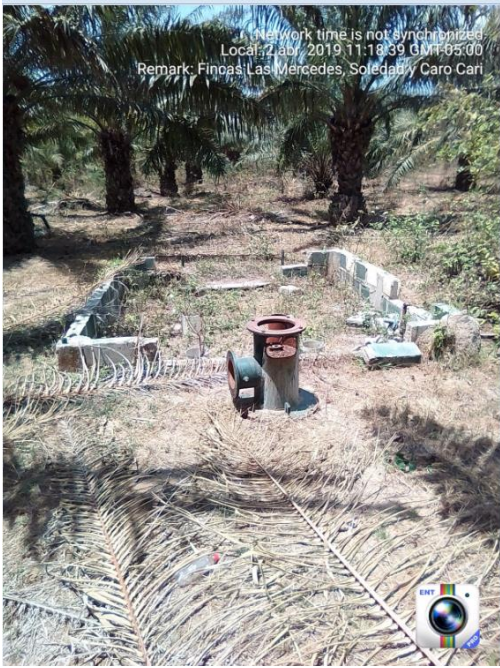
<p><b>Fotografías 6 y 7 .</b> fotos tomadas de los Pozos 04 y 03 de la finca Soledad durante la visita de seguimiento ambiental del año 2019 (Fuente: CORPOGUAJIRA).</p>
¿Cuenta con concesión?		x	<p>C.I. TEQUENDAMA S.A.S, cuenta con concesión de agua superficial otorgada por CORPOGUAJIRA mediante la resolución 1096 de 2011 (resolución por medio de la cual se reglamentó la corriente del Rio Tapias y sus principales afluentes). Con un caudal de 27.23 l/seg y régimen de bombeo de 24 horas/día.</p> <p>En cuanto al aprovechamiento de agua subterránea, este no cuenta con permiso de concesión de parte de CORPOGUAJIRA.</p>
Método de medición de caudal captado		x	<p>A la nueva captación de agua superficial, se le instaló una regleta, la cual le permite a la empresa calcular el caudal que pasa por la estructura de control. En cuanto al pozo profundo que estaba operando en el año 2019, este no poseía sistema de medición de caudal.</p>

3.3.4. La empresa C.I TEQUENDAMA - Finca Soledad, cuenta con dos captaciones de agua subterránea, las cuales ninguna posee permiso de concesión de aguas.

- Tramitar ante CORPOGUAJIRA la respectiva concesión de agua subterránea del pozo 04, de conformidad con lo dispuesto en el Decreto 1076 de 2015. Y en el caso de activar el pozo 03, también debe tramitar el permiso de concesión para este pozo.

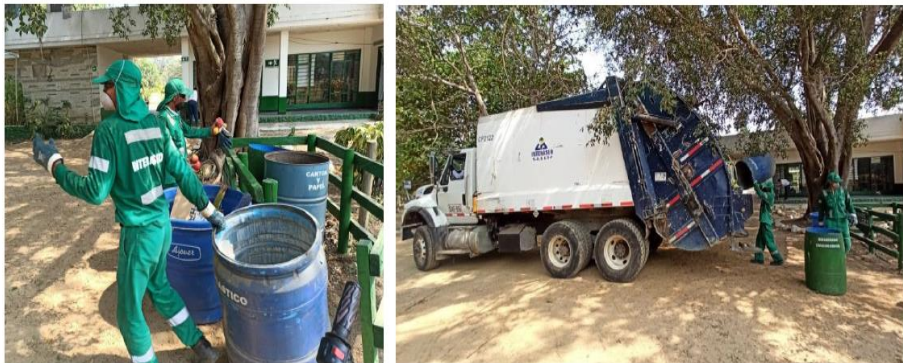
</div> <p>Fotografía 8. Recolección y transporte de residuos ordinarios – Interaseo – Finca Las Mercedes (Fuente: C.I TEQUENDAMA S.A.S 2020)</p>															
Servicio de recolección y disposición final de residuos peligrosos. (Especificar si es por empresa o persona natural, tipo de transporte usado)	x		<p>La Finca Soledad como tal, no cuenta con los servicios de recolección de residuos peligrosos, toda vez que estos se manejan desde la Finca Las Mercedes, al igual que los residuos ordinarios.</p> <p>Desde la finca Las Mercedes, los residuos peligrosos son transportados por la empresa Soluciones Ambientales del Caribe – SAC. Sin embargo, no se manifiesta si esta misma empresa realiza el tratamiento y disposición final y la ubicación de este.</p>															
Generación de Emisiones																		
¿El equipo para el cual se otorgó el permiso de emisiones se encuentra en funcionamiento?			No aplica.															
Parámetros reales de operación del equipo: Infraestructura, Tipo de Combustible, Altura de			No aplica

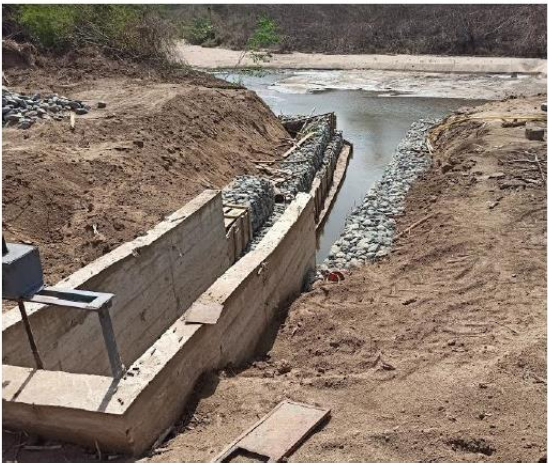
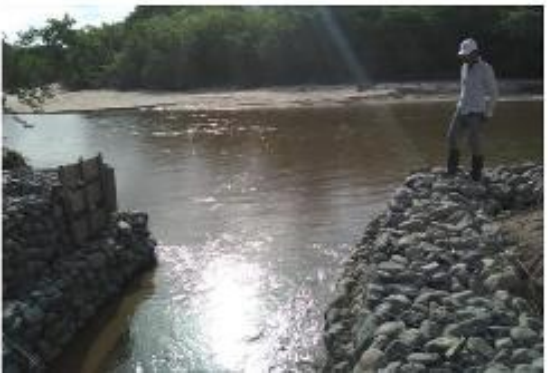
</div> <p>Fotografías 1 y 2 Nuevo punto de captación en el río Tapias (Fuente: C.I TEQUENDAMA S.A.S., 2020).</p> <p>Actualmente la Finca Las Mercedes está haciendo uso del recurso hídrico captado del Río Tapias.</p> <p>Con respecto a las captaciones de agua subterránea aun no cuentan con permiso de concesión.</p>
<p>Ley 373 de 1997 - Decreto 1090/18 adicionado al decreto 1076 de 2015 (Libro 2, Parte 2, Título 3, Capítulo 2, sección 1, subsección 1)</p>	<p>¿Cuenta con un programa de ahorro y uso eficiente del agua?</p>	x		<p>Cuenta con programa de Uso Eficiente y Ahorro del Agua, aprobado mediante la resolución 2262 del 10 noviembre del 2016 por CORPOGUAJIRA. Esta resolución establece los siguientes requerimientos:</p> <ol style="list-style-type: none"> <li>1. Ubicar un sistema de medición de caudal en la captación sobre el río Tapiá, al igual que instalación de medidores volumétrico en los reservorios de agua de los puntos de bombeo, con el fin de calcular el consumo mensual y anual total, tal como lo establece la autoridad ambiental competente CORPOGUAJIRA, la instalación de éstos sistemas volumétrico permitirá controlar si el consumo real se ajusta a lo planificado y tener en cuenta que en ningún momento de debe sobrepasar lo autorizado por la Autoridad Ambiental en la Concesión otorgada a la empresa C.I. TEQUENDAMAS.A.S.</li> </ol> <p><u>Sobre este requerimiento, en los documentos enviados no se señala que se le haya dado cumplimiento a este punto en su totalidad, únicamente se manifiesta que, en la nueva captación, fue instalada una regleta con el fin de calcular el caudal que entra al canal de acuerdo a la configuración de la estructura de control. Sobre esta regleta en la evidencia enviada (Fotografía 3), no se logra visibilizar de qué material está construida, como tampoco su demarcación y si ésta fue calibrada de tal forma que permita</u></p>

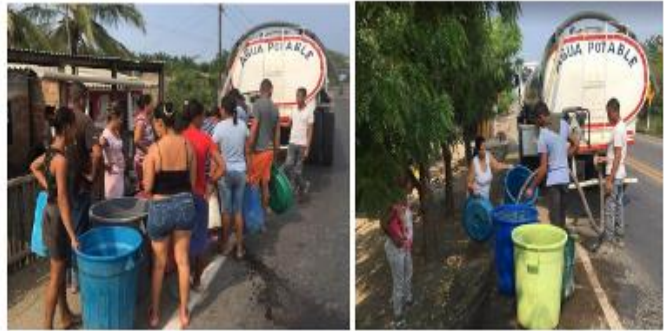
**Fotografías 4 y 5.** Servicio de carrotaques para el suministro de agua a las comunidades de Pelechua y Puente Bomba (Fuente: C.I TEQUENDA S.A.S agosto de 2020).

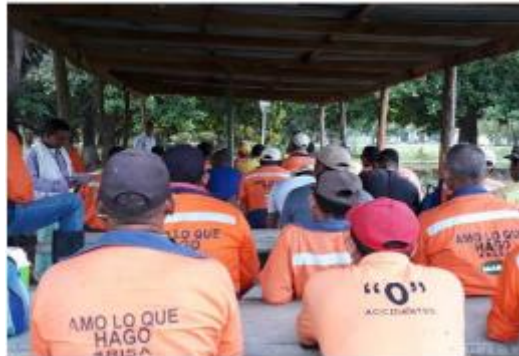
Fotografía 6. Capacitación en Uso Eficiente y Ahorro del Agua realizada en junio de 2019. (Fuente: C.I Tequendama 2020).

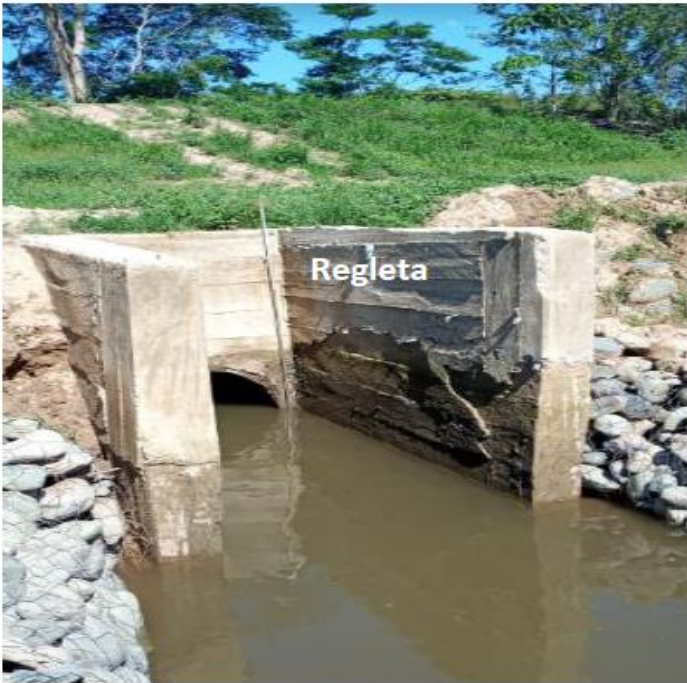
</div> <p><b>Fotografía 3.</b> Regleta instalada en la estructura de control -bocatoma de la Finca Las Mercedes (Fuente: C.I TEQUENDA S.A.S agosto de 2020).</p> <p>12. Darle estricto cumplimiento a lo planteado en el documento a efectos de poder cumplir con los objetivos del Programa de Uso Eficiente y Ahorro del Agua (PUEAA) propuesto, tal como lo requiere la Ley 373 de 1997.</p> <p><u>De acuerdo a lo expuesto por la empresa C.I TEQUENDAMA en visitas anteriores y el oficio de respuesta de seguimiento documental, la empresa ha realizado varias acciones con el fin de dar cumplimiento a lo objetivos planteados en el PUEAA, entre estas se tiene la de implementar un sistema de monitoreo de humedad del suelo con el fin de optimizar el riego y disminuir los consumos de agua, igualmente realiza capacitaciones a los trabajadores con el fin de que realicen un uso eficiente del agua, por otra parte realizan siembra de especies nativas en la cuenca del Río Tapias y la prohibición dentro de la finca de tala de árboles y quema de coberturas vegetales. Igualmente realizó un convenio con la fundación PRESERVAR, en la cual se tuvo la participación del grupo bananero K-DAVID y la Corporación Autónoma Regional de La Guajira – CORPOGUAJIRA, el cual tuvo como fin controlar la</u></p>

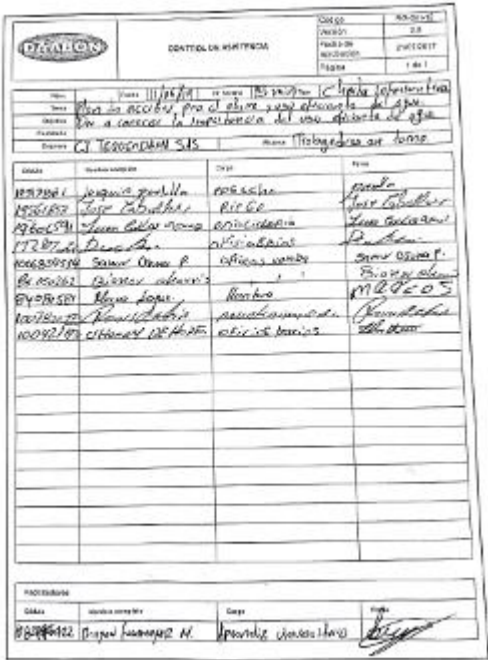
</div>
				<div data-bbox="745 1054 1469 1103" data-label="Caption"> <p>Imagen 1 y 2. Registro de asistencia – capacitación en Uso Eficiente y Ahorro del Agua realizada en junio de 2019. (Fuente: C.I Tequendama 2020)</p> </div> <div data-bbox="849 1128 1365 1482" data-label="Image">

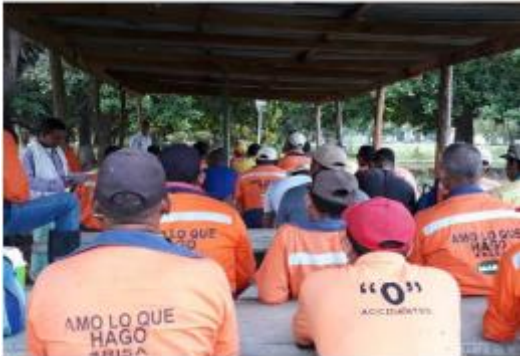
</div> <div data-bbox="755 1487 1461 1537" data-label="Caption"> <p>Fotografía 6. Capacitación en Uso Eficiente y Ahorro del Agua realizada en junio de 2019. (Fuente: C.I Tequendama 2020).</p> </div> <div data-bbox="748 1559 1471 1659" data-label="Text"> <p>14. Reportar al inicio de cada semestre o cuando la Corporación lo considere necesario, el registro mensual del caudal captado a través de los dispositivos de macro medición en el sitio de captación sobre el río Tapias y en las estaciones de Bombeo.</p> </div> <div data-bbox="745 1682 1471 1756" data-label="Text"> <p><u>La empresa C.I TEQUENDAMA no ha reportado a CORPOGUAJIRA la información real solicitada, toda vez que no contaban con sistema de medición de caudal, tal como se solicita en la primera obligación.</u></p> </div> <div data-bbox="745 1779 1471 1953" data-label="Text"> <p><u>Ahora bien, en el oficio de aclaración y complemento de la información enviada a través del oficio ENT 5283 de 21 de agosto de 2020, se reporta un cuadro en la página 2, en el que se indica el caudal de agua utilizada para el riego por mes en los años 2018 y 2019. En este cuadro se observa que el máximo caudal de agua en l/seg para el año 2018 fue de 184.87 (diciembre) y en el 2019 de 97.08 l/seg igualmente para el mismo mes. Estos caudales son para toda la finca Las Mercedes (Incluyendo Soledad).</u></p> </div> <div data-bbox="748 1976 1471 2050" data-label="Text"> <p>15. Establecer medidas de control de fugas o derrames de agua en las redes o sistemas de riego, para reducción de pérdida de agua y uso más eficiente de los recursos existentes.</p> </div> <div data-bbox="745 2073 1471 2173" data-label="Text"> <p><u>La empresa C.I TEQUENDAMA, ha venido señalando que se hace un control de las fugas y de derrames de agua, para lo cual llevan un reporte de los gastos e insumos utilizados. Sin embargo, no se reportó información que pudiera avalar dicha información por lo que debe ser requerida.</u></p> </div> <div data-bbox="748 2195 1471 2245" data-label="Text"> <p>16. La empresa CI TEQUENDAMA SAS, deberá establecer un programa o plan de protección y conservación de fuentes hídricas y que el mismo esté</p> </div>
