AUTO 229
(13 de abril)

“POR EL CUAL SE INICIA UN PROCESO ADMINISTRATIVO SANCIONATORIO AMBIENTAL, SE REALIZA UN REQUERIMIENTO POR SEGUIMIENTO AMBIENTAL Y SE DICTAN OTRAS DISPOSICIONES”

De dicha visita se emitió informe de seguimiento INT-2416 de 09 de diciembre de 2020, que, por constituir el principal insumo y soporte técnico del presente acto administrativo, se transcribe literalmente:

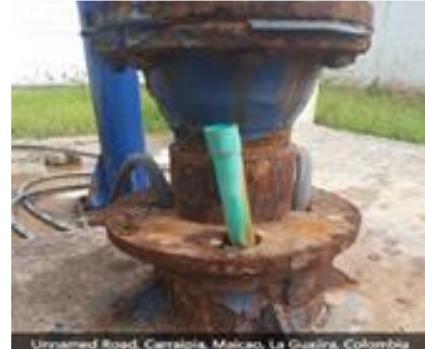
<p>Unnamed Road, Carrapita, Maicao, La Guajira, Colombia Latitude 11° 15' 12.3426" N Longitude -72° 22' 17.76036" W Local 12:54:55 PM Altitude 96 meters GMT 05:54:55 PM Thursday, 12-11-2020</p>
					<p>Fotografía 1. Pozo Casa Finca con tubería para la toma de niveles. (Fuente: Aguas de la Península 2020)</p>

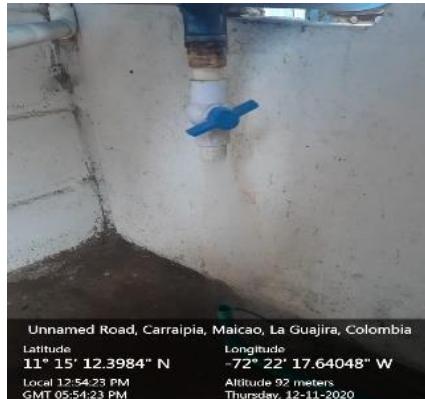
<p>Fotografía 2. Pozo Casa Finca con Dispositivo para la toma de muestras de agua. (Fuente: Aguas de la Península 2020)</p>

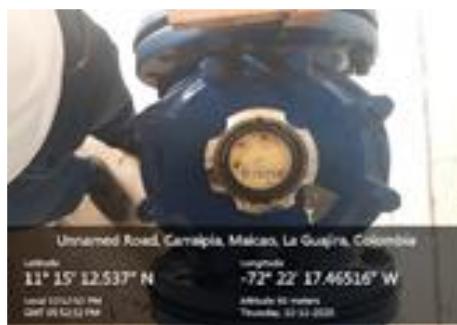
<p>Unnamed Road, Carrapita, Maicao, La Guajira, Colombia Latitude 11° 15' 12.5317" N Longitude -72° 22' 17.46516" W Local 12:54:50 PM Altitude 96 meters GMT 05:54:50 PM Thursday, 12-11-2020</p>
					<p>Fotografía 3. Pozo Casa Finca. Con macromedidor mecánico (Fuente: Aguas de la Península 2020)</p>

3.4.2 De acuerdo al registro fotográfico presentado en el documento soporte del seguimiento virtual, la mayor parte de los accesorios dispuestos entre el Flanche y la válvula de control (Aducción del pozo), siguen presentando procesos de oxidación e incrustaciones

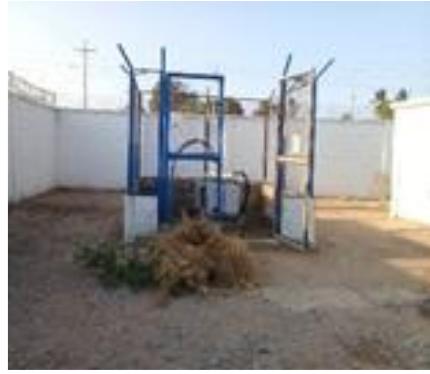
<p>Fotografía 4. Pozo Casa Finca. Con cerramiento perimetral (Fuente: Aguas de la Península 2020)</p>
Ley 373 de 1997 - Decreto 1090/18 adiconado al decreto 1076 de 2015 (Libro 2, Parte 2, Título 3, Capítulo 2, sección 1, subsección 1)	¿Cuenta con un programa de ahorro y uso eficiente del agua?	x			<p>Aguas de la Península S.A E.S. P presentó ante CORPOGUAJIRA el Programa de Uso Eficiente y Ahorro del Agua en el año 2017. A la fecha no se ha expedido por parte de CORPOGUAJIRA el acto administrativo que aprueba dicho Programa.</p> <p>De acuerdo a los documentos soportes del seguimiento virtual, la empresa viene ejecutando activamente acciones para obtener la aprobación del Programa de Uso Eficiente y ahorro del Agua. Para lo cual han realizado las siguientes acciones:</p> <p>Desde que la empresa recibió el oficio de No Radicado interno 6893, en el cual solicitaban información adicional para la aprobación del programa de uso eficiente y ahorro de agua para Maicao-La Guajira, esta se encuentra recopilando la información acorde a la Resolución 1257 de 2018.</p> <p>El 11-03-2019 la empresa remitió a CORPOGUAJIRA, el informe de cumplimiento del programa de uso eficiente y ahorro de agua para Maicao 2017-2021. Aun cuando no se ha recibido aprobación de este documento, se vienen implementaron medidas enfocadas en el ahorro y uso eficiente del recurso agua.</p> <p>Con el fin de agilizar la entrega del Programa de Uso Eficiente y ahorro del Agua y ajustarlo a lo requerido en la Resolución 1257 de 2018, la empresa contrato los servicios de la empresa Molior Obras y Proyectos. Se proyecta la entrega del documento final en los próximos meses, en este se incluirá todo lo relacionado a fuentes alternas de abastecimiento, reconversión tecnológica, protección de cuencas y gestión del riesgo recurso hídrico</p>

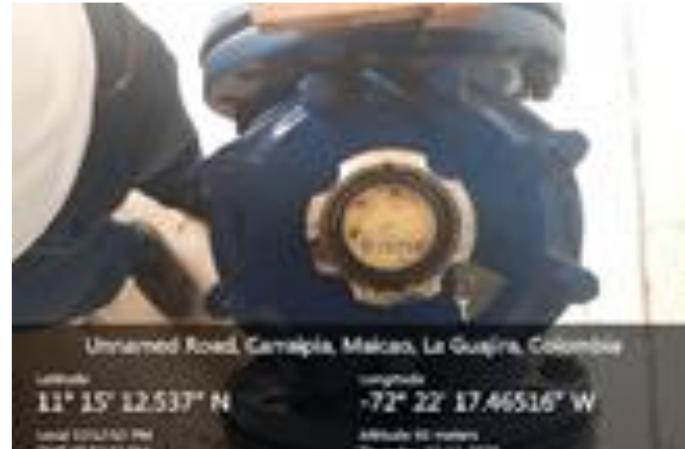
<p>Fotografía 5. Macromedidor pozo Casa Finca. (Fuente: Aguas de la Península 2020).</p>																																			
Consumo real del agua	x		<p>En la tabla siguiente se establece los volúmenes acumulados obtenidos en las últimas cinco (5) visitas de seguimiento a la concesión de agua subterránea otorgada por CORPOGUAJIRA para el Pozo Casa Finca.</p>
