**AUTO No. 137 DE 2020  
(03 de marzo)**

**"POR EL CUAL SE ORDENA LA APERTURA DE UN PROCESO SANCIONATORIO AMBIENTAL"**

Mediante informe técnico de 25 de septiembre de 2019, radicado INT-4148, funcionarios del Grupo de seguimiento ambiental de CORPOGUAJIRA, exponen las conclusiones que emergen de la visita de campo realizada, que para efectos del acto administrativo que nos ocupa, se transcribe en su literalidad:

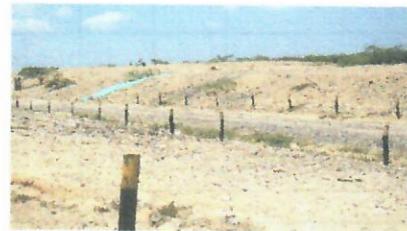
Fotos 3 y 4. Fecha 09 de septiembre de 2019. Estado actual celda transitoria alternativa 1

Tanto en mayo como en septiembre de 2019 se observa un talud estable con bajantes de agua lluvia en material plástico. Se observó en mayo de 2019 vestigios de residuos (señalado en foto No 1) dispuestos en el último trimestre del 2018 como medida contingente de disposición de residuos por atraso en la construcción de celda de disposición, los cuales fueron retirados y/o cubiertos, pues no se aprecia actualmente la presencia de estos.

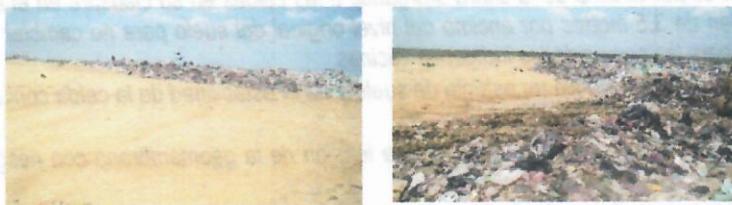
No obstante lo anterior, en la presente visita de seguimiento del 9 de septiembre de 2019, se evidencia la disposición de residuos sobre la parte superior de la celda de la alternativa 2, la cual, como se indicó anteriormente había logrado su máxima altura y considerada lista para la fase de restauración como se ha indicado en anteriores informes de seguimiento.

Fotos 7 y 8. Fecha 09 de septiembre de 2019. Estado actual de la celda transitoria alternativa 2

El Distrito de Riohacha a través del operador (empresa INTERASEO), está utilizando para la disposición de residuos la terraza o parte superior de la celda transitoria de la Alternativa 2 la cual se encontraba culminada y en espera de una cobertura final de material terreo fértil para su restauración ambiental.

Esta disposición es contrario a lo autorizado por la Resolución 1876 de 2016, en la que se dispuso aprovechamiento de 5.000 metros cuadrados de área libre y aprovechable al interior del actual sitio de disposición final, para disponer 16.000 m<sup>3</sup>. En esta celda se dispuso un volumen superior a 16.000 m<sup>3</sup>, toda vez que el área autorizada fue de 5000 m<sup>3</sup> con una altura de 5 metros y la altura alcanzada en esta celda a finales del año 2018 fue de aproximadamente de siete (7) metros.

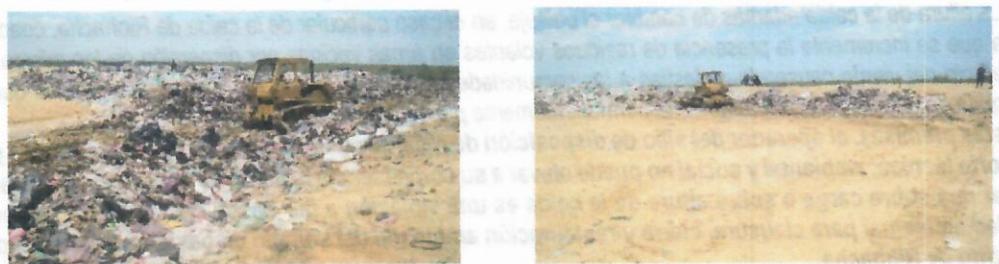
Fotos 9 y 10. Fecha 09 de septiembre de 2019. Estado actual de la celda transitoria alternativa 2

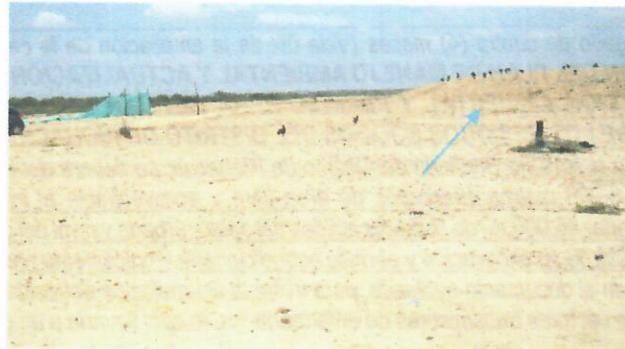
Es importante anotar que al norte de la celda de la alternativa 2 (ver marcación en fotografía No 11), la empresa operadora aludiendo a una situación de contingencia en el año 2018 colocó y compactó residuos en este lugar por lo que existe un domo de residuos de aproximadamente 2 metros por encima de la altura presupuestada para este sector, es decir que la altura de la celda en este lugar es del orden de 9 metros aproximadamente

Foto No 11. Fecha 09 de septiembre de 2019. Domo de residuos con sobre nivel por encima de la celda transitoria de la alternativa 2, resolución 1867 de 2016

Aun cuando la terraza o parte superior de la celda de la "Alternativa 2" aparentemente estaría apta para seguir disponiendo residuos hasta una altura indiscriminada, se hace necesario aclarar que no es procedente como medida preventiva por los siguientes consideraciones:

- Una sobre elevación de la celda sin un estudio de suelo y de la estabilidad de la celda conlleva a un riesgo potencial de derrumbe o deslizamiento.
- La sobre carga de una celda puede conllevar a una tensión de la geomembrana con riesgo de ruptura y perforación

Bajo estas premisas, el operador del sitio de disposición de residuos de Riohacha en forma inconsulta y sin un soporte técnico, ambiental y social no puede elevar a su conveniencia la altura de las celdas autorizadas. Efectuar una sobre carga o sobre altura de la celda es una violación a las Resoluciones otorgadas por la autoridad ambiental para clausura, cierre y restauración ambiental del sitio de disposición de los residuos del Distrito de Riohacha.

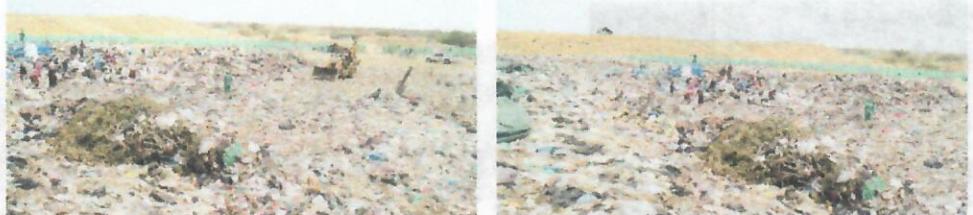
La nueva celda transitoria al noroccidente del sitio de disposición final cumplió con estas especificaciones de 60x110x2.5 metros de profundidad. Con esta área el Distrito a través del operador estima una disposición de 39.600 toneladas de residuos.

Fotos No 12 y 13. Fecha 02 de mayo de 2019. Nueva Celda transitoria con un uso estimado del 60%

Durante el seguimiento efectuado en mayo de 2019 se percibió una ocupación de la nueva celda del orden del 50%, aun quedando un área significativa a ras de piso para disponer durante el año 2019.

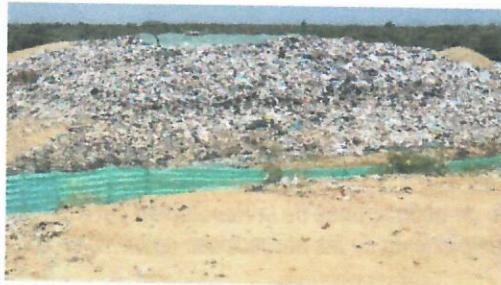
Si bien la celda se construyó con las especificaciones de la celda existente, es decir se instaló geomembrana de alta densidad, canales de lixiviados, manejo de gases y de escorrentías, encerramiento, avisos y de control entre otras y que con esta construcción se aprovechó parte de las áreas disponible al interior del sitio de disposición final, no se ha cumplido con la obligación de garantizar técnicamente el manejo como relleno sanitario en virtud de que en el seguimiento efectuado en septiembre de 2019 se observa que la celda se le culminó la vida útil antes del tiempo previsto, no se le ha dado cobertura a los residuos con su dispersión a áreas circunvecinas y hay un fuerte afloramiento por los cuatro costados de sus taludes de lixiviados de forma que han constituido charcos de hasta más de 15 m<sup>2</sup> directamente en el suelo desprotegido.

Foto No 14. Fecha 09 de septiembre de 2019. Nueva celda transitoria completamente llena y residuos expuestos sin manejo técnico

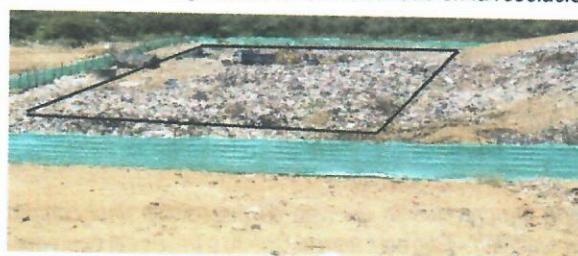
Además de lo anterior, en un área aproximada de 2400 m<sup>2</sup> (80x30) se ha dispuesto alrededor de 3600 m<sup>3</sup> de residuos directamente sobre el suelo sin protección alguna, sin geomembrana, sin impermeabilización, sin manejo de gases ni mucho menos de lixiviados, es decir sin las condiciones técnicas de una celda que garantice un manejo similar a un relleno sanitario, lo cual es contrario y violatorio a lo ordenado en la resolución 1616 de 2018

Foto No 15. Fecha 09 de septiembre de 2019. Área de disposición directa en el suelo.

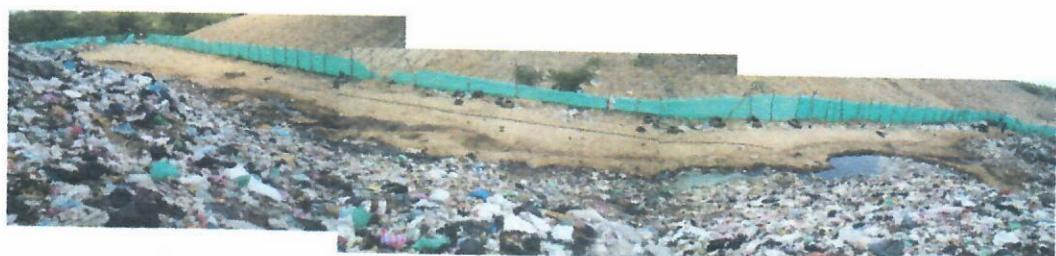
Tanto de la nueva celda transitoria como de los residuos dispuestos directamente sobre el suelo desnudo y sin protección, drenan lixiviados que se han acumulado sobre charcas directas en el suelo lo que conlleva a una afectación o contaminación del suelo, y posible afectación de las aguas superficiales y subterráneas por escorrentías y por infiltración de estos licores, respectivamente.

Fotos No 15, 16 y 17. Fecha 09 de septiembre de 2019. Afloramiento y formación de charcos de lixiviado en el costado Este de la nueva celda transitoria.

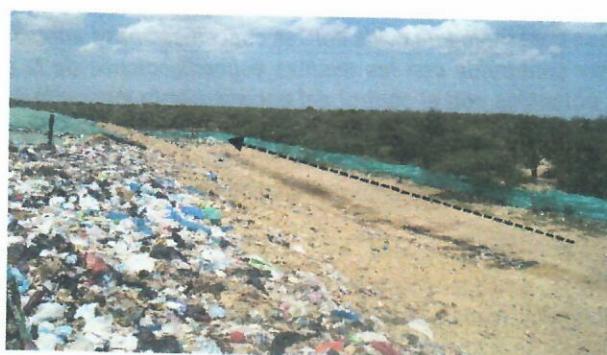
Foto No 18. Fecha 09 de septiembre de 2019. Afloramiento de lixiviado y formación de charcos en costado Norte de nueva celda transitoria.

Los lixiviados presentes en el costado norte de la celda están acumulados en el canal de escorrentías el cual fluye hacia predios vecinos de la comunidad indígena Los cabritos. En la imagen fotográfica No 19 se aprecia la

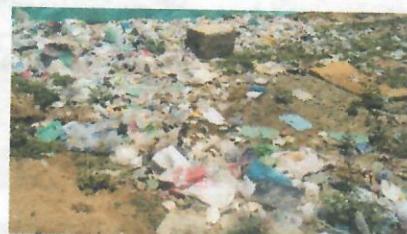
acumulación de estos líquidos (aguas de escorrentías presuntamente contaminadas con lixiviados) en los límites del predio del sitio de disposición final de residuos.

Fotos No 19. Fecha 09 de septiembre de 2019. Charcas de aguas de escorrentías con lixiviados en límite interno del sitio de disposición de residuos del distrito.

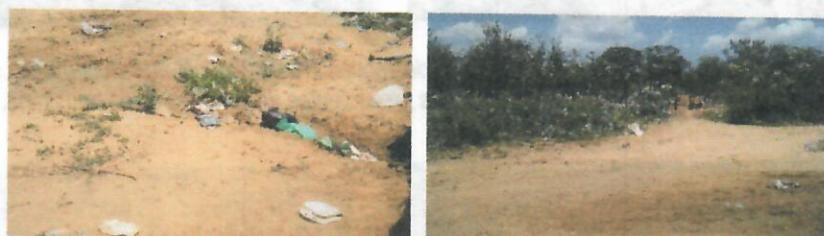
Se evidenció que las aguas de escorrentías con presencia de lixiviados según las características organolépticas de dichas aguas, trascienden o traspasan los límites del predio de disposición de residuos del Distrito como observa en las imágenes fotográficas No 20 y 21.

Fotos No 20 y 21. Fecha 09 de septiembre de 2019. Charcas de aguas de escorrentías con lixiviados en límite externo del sitio de disposición de residuos del distrito.

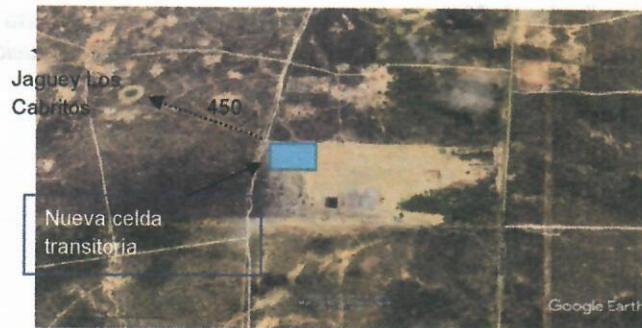
Del límite del predio del sitio de disposición final donde se aprecia la acumulación de las aguas de escorrentías provenientes del canal con lixiviados del costado norte de la nueva celda transitoria, existen varios jagüeyes, entre ellos el de la comunidad de Los cabritos localizado a escasos 450 metros, el cual cuenta con agua almacenada para uso doméstico y abrevadero de animales, según los usos y costumbres de las comunidades indígenas. Ver imagen No 1.

Imagen No 1. Google Earth del 3/12/2018. Localización de Jagüey a escasos 450 metros del límite del sitio de disposición final de residuos en el Distrito de Riohacha.

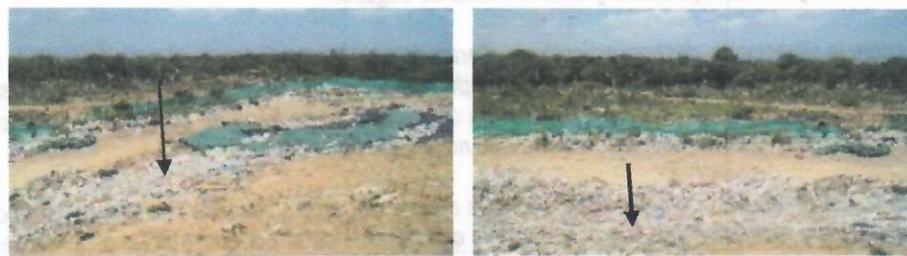
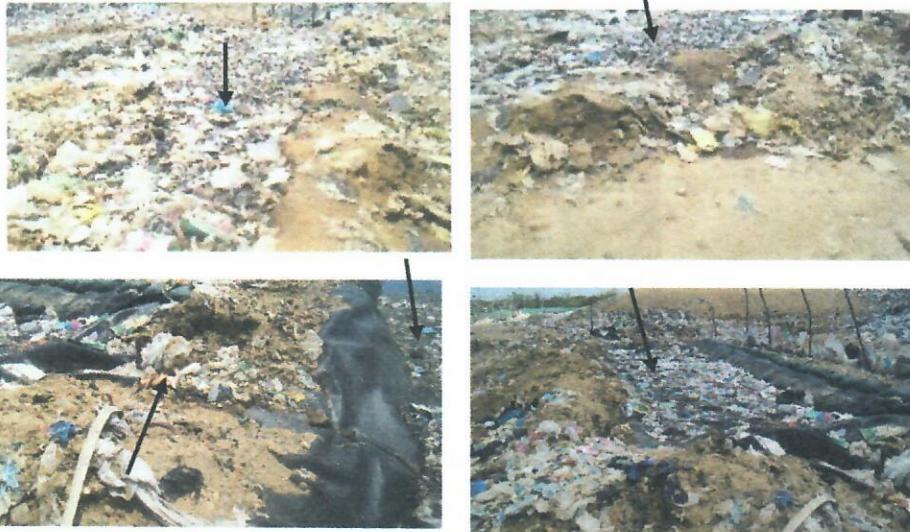
De igual forma, la mayor cantidad de lixiviados aflorados provenientes de la nueva celda transitoria y de los residuos acumulados en área sin protección provienen del costado este y sur de la nueva celda de disposición, donde la empresa operadora efectuó con maquinaria un canal en tierra en la base del talud en el que se le colocó parcialmente geomembrana para conducir al aire libre los lixiviados que afloraron de la celda y del área donde se dispone residuos directamente en el suelo.

Fotos No 22, 23, 24, 25, 26 y 27. Fecha 09 de septiembre de 2019. Canal en tierra con sectores con geomembrana cubiertos de lixiviados y residuos provenientes de la nueva celda transitoria, costado Oeste.

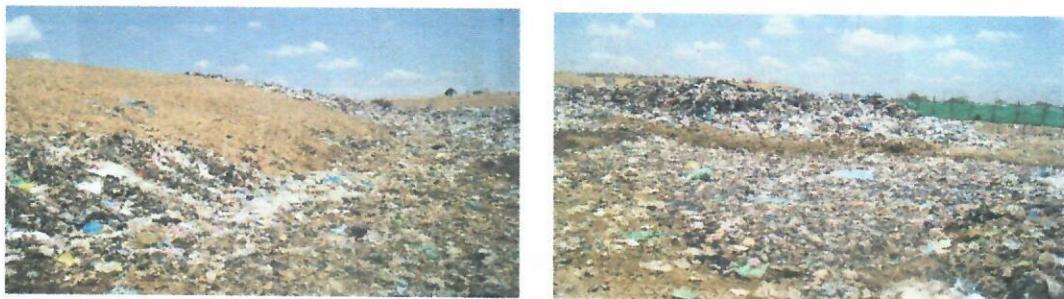
Fotos No 28 y 29. Fecha 9 de septiembre de 2019. Laguna de lixiviados directamente en tierra localizado entre el costado sur de la nueva celda transitoria y el área donde se dispone residuos en el suelo desnudo.

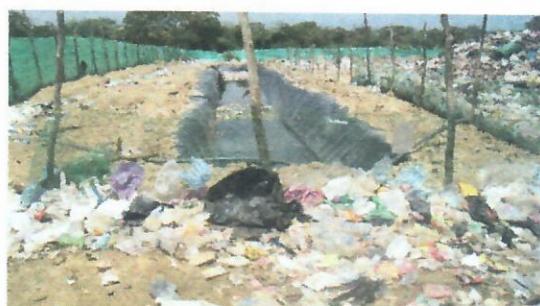
Foto No 30. Fecha 09 de septiembre de 2019. Canal cubierto con geomembrana localizado al sur del área donde se dispone directamente residuos en el suelo, al cual confluyen lixiviados provenientes tanto del canal abierto construido en la base de la nueva celda y del área desnuda donde se dispone directamente al suelo los residuos.

**Como se pudo observar en las imágenes fotográficas anteriores, no hay un manejo adecuado de lixiviados en la nueva celda transitoria, es decir no hay un manejo del sitio de disposición en forma similar a la de un relleno sanitario ni hay un manejo social y ambientalmente seguro.**

- 6.5. Intervenir la nueva celda autorizada por la resolución 1616 de 2018 para determinar mediante un proceso investigativo sobre las fallas técnicas, sus causas y las acciones correctivas y de control a implementar para que no se continúe a través del tiempo con el riesgo de desbordamiento de lixiviados. Informar a la autoridad Ambiental de los resultados de la investigación técnica y de las acciones a implementar.
- 6.6. Erradicar la presencia de recicladores en el frente de trabajo de la celda de disposición final de residuos y se controle e impida el ingreso de menores de edad a realizar esta actividad.
- 6.7. Adelantar las acciones administrativas por incumplimiento de las Resoluciones 1867 y 1616 de 216 y 2018, respectivamente y por las afectaciones ambientales observadas durante el seguimiento ambiental

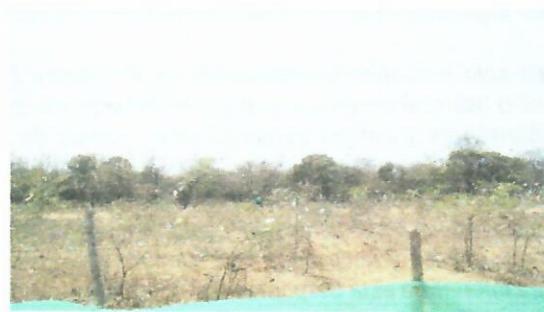
En la visita realizada en mayo de 2019 en relación a la presencia de residuos y recolección de los mismos en el área de las comunidades indígenas, se apreció a un grupo de empleados de la empresa INTERASEO haciendo las actividades de limpieza y recolección de los residuos volantes.

Foto No 31. Fecha 02 de mayo de 2019. Recolección de residuos en áreas vecina de la comunidad Los cabritos. Además de lo anterior se implementaron acciones como malla elevada para atrapar los residuos y una lona verde de protección en la cerca perimetral

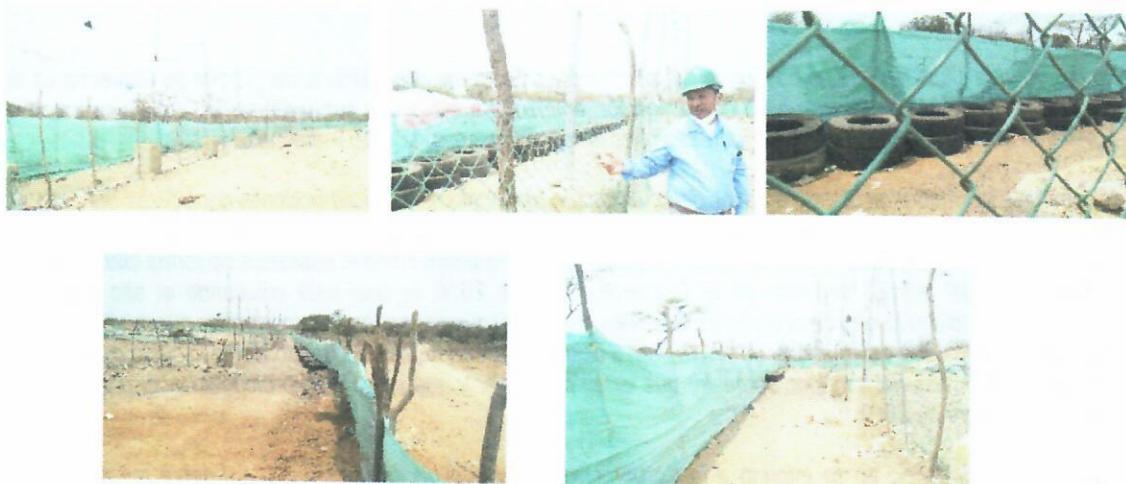
Foto No 32, 33, 34, 35 y 36. Fecha 02 de mayo de 2019. Malla y lona verde de control de residuos en perímetro del sitio de disposición final.

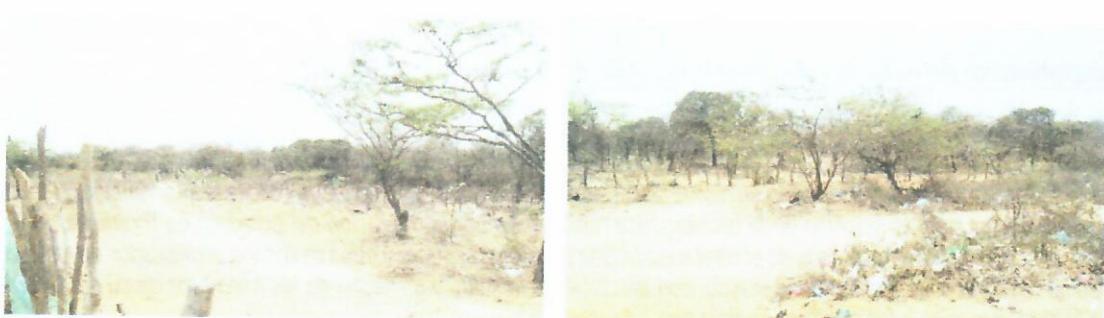
Aun cuando se apreció la recolección de residuos en el área de la comunidad indígena Loa cabritos, así como las medidas de control implementadas, se siguió apreciando un alto contenido de residuos adheridos a la vegetación de la comunidad Los Cabritos.

Foto No 37. Fecha 02 de mayo de 2019. Presencia de residuos en la vegetación de áreas vecinas a pesar de recolección por parte de operarios de la empresa operadora.

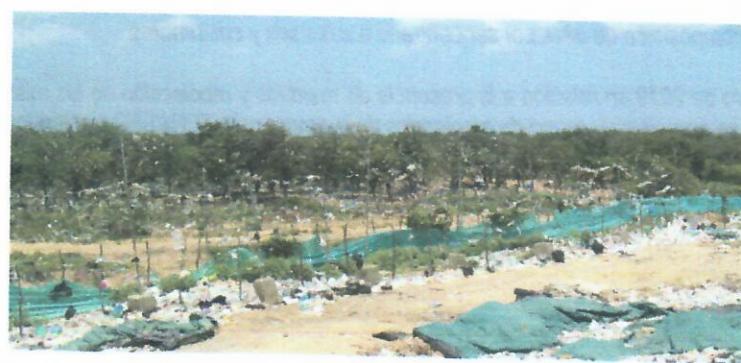
En el seguimiento efectuado en septiembre de 2019 se evidencia deterioro de la malla y lona verde de protección, así como gran acumulación de residuos en la vegetación circundante en particular en predios de la comunidad indígena Los cabritos.

Foto No 38. Fecha 09 de septiembre de 2019. Deterioro de malla y presencia de residuos en vegetación circunvecina.

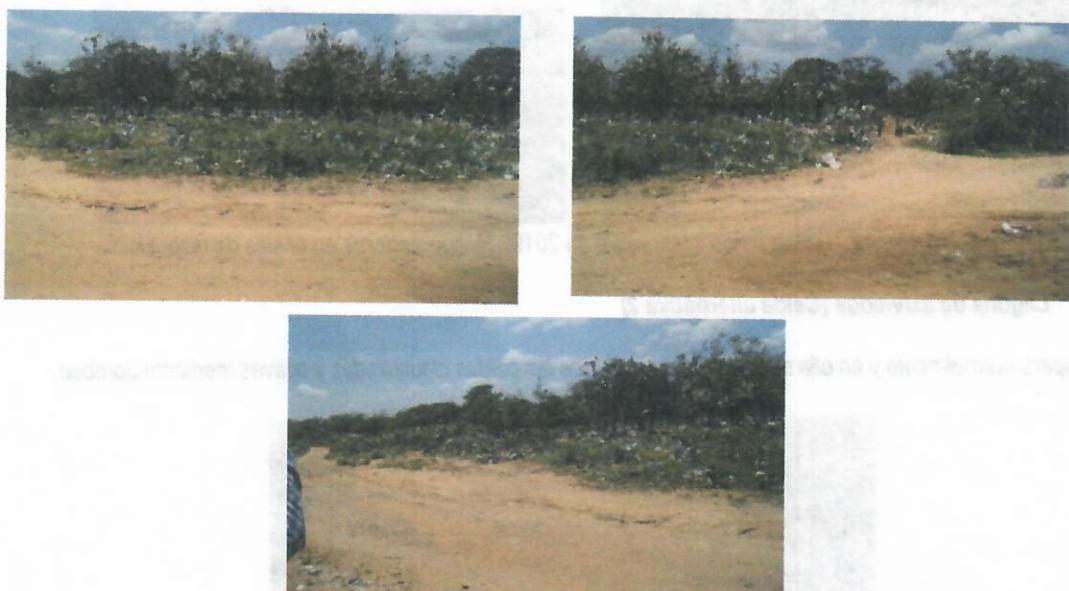
Foto No 39, 40 y 41. Fecha 09 de septiembre de 2019. Alta presencia de residuos en vegetación de la comunidad los cabritos.

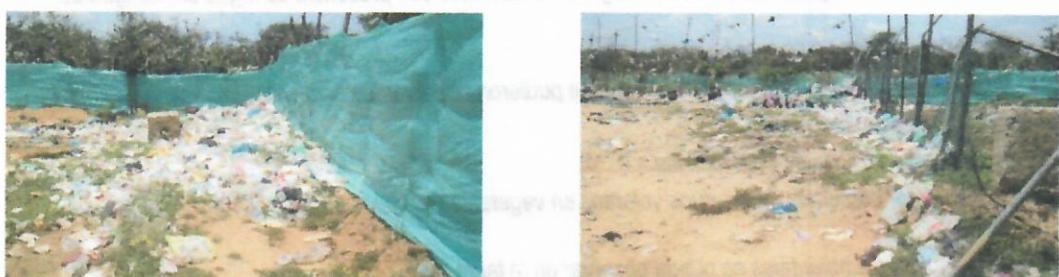
Al interior del sitio de disposición se observó una gran acumulación de residuos volantes (plásticos, hojas papeles, etc.) al interior del sitio de disposición sin recoger lo que conlleva a que estos sean fácilmente transportado por el viento hacia áreas vecinas.

Foto No 42 y 43. Fecha 09 de septiembre de 2019. Acumulación de residuos volantes en malla y lona verde en en interior del sitio de disposición de residuos del Distrito.

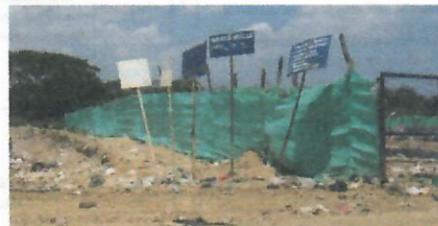
Como es de conocimiento general, al interior del sitio de disposición de residuos del distrito de Riohacha, ha existido un grupo de personas entre ellos indígenas y no indígenas, que diariamente realizan la actividad de recuperación de materiales. La empresa operadora ha impuesto controles y restricciones para minimizar el ingreso, pero definitivamente ha sido imposible acabar con esta problemática.

Fotos No 44 y 45. Fecha 09 de septiembre de 2019. Avisos de control de ingreso a las actividades de reciclaje.

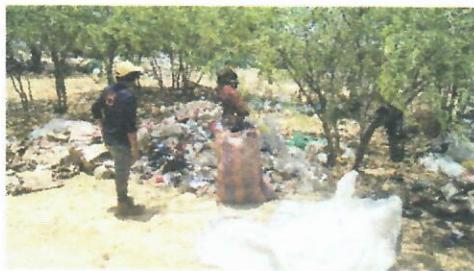
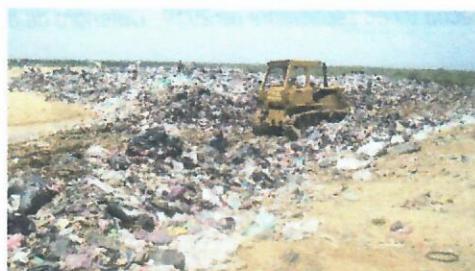
Fotos No 46 y 47. Fecha 09 de septiembre de 2019. Recuperadoras en el sitio de disposición.

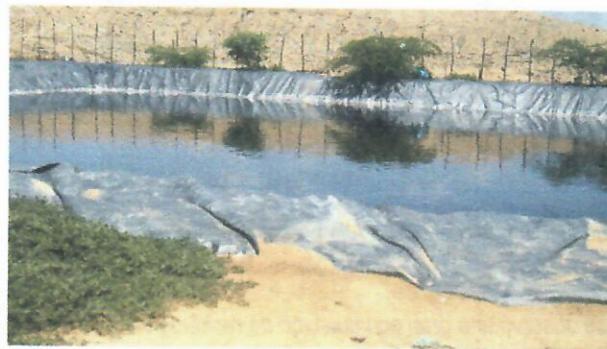
Esta opera normalmente y en ella se lleva los lixiviados de las celdas clausuradas y activas mediante bombeo.

Foto No 48 Fecha: 9 de septiembre de 2019. Laguna de lixiviados con presencia de fugas en mangüeras.
