AUTO No. 444 2021 (06 DE AGOSTO)

POR EL CUAL SE AUTORIZA UN PERMISO DE TALA FORESTAL UNICA DE UN ÁRBOL ASLADO, DE LAS ESPECIE FICUS (*FICUS CARTAGINENSIS*), AL MUNICIPIO DE HATONUEVO LA GUAJIRA, Y SE DICTAN OTRAS DISPOSICIONES

Que en cumplimiento a lo señalado en el Auto antes mencionado, el funcionario comisionado realizó visita de inspección ocular al sitio de interés, emitiendo el informe técnico de fecha 03 de Agosto del 2021, con radicado INT-1554 del 06 de Agosto del año en curso, el cual se transcribe en sus apartes a continuación:

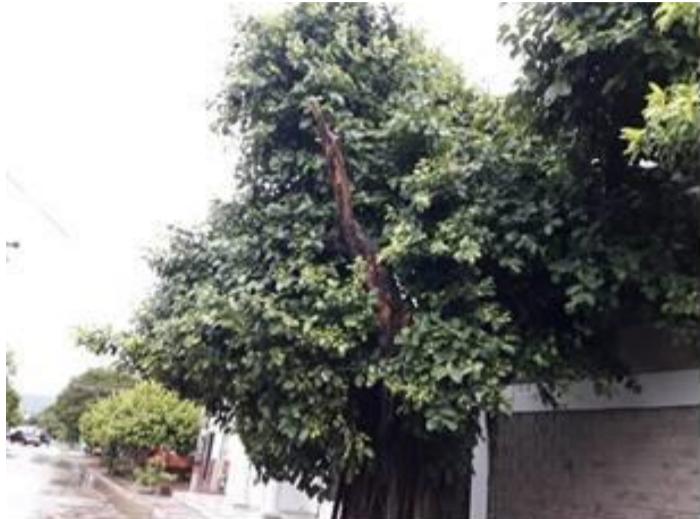
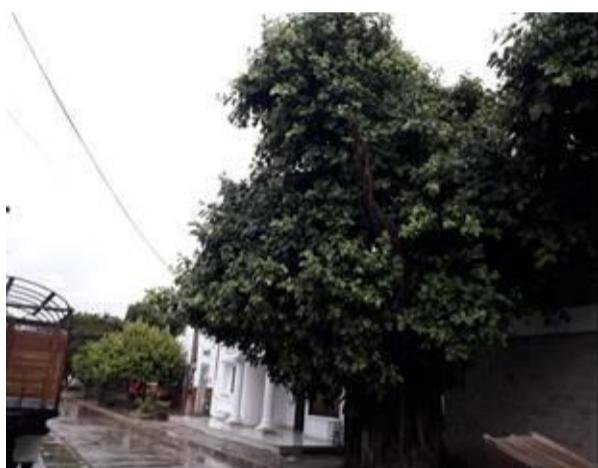
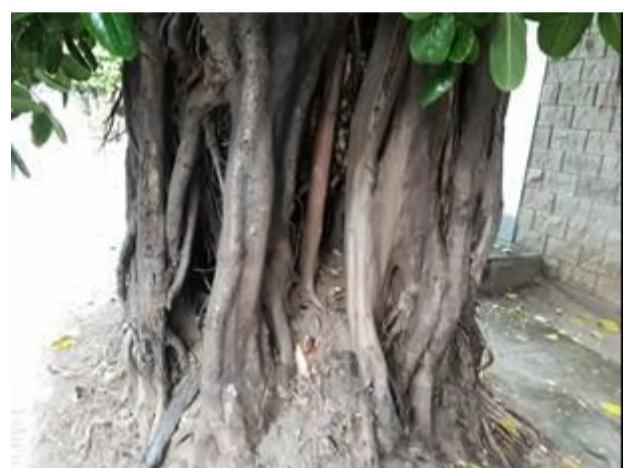
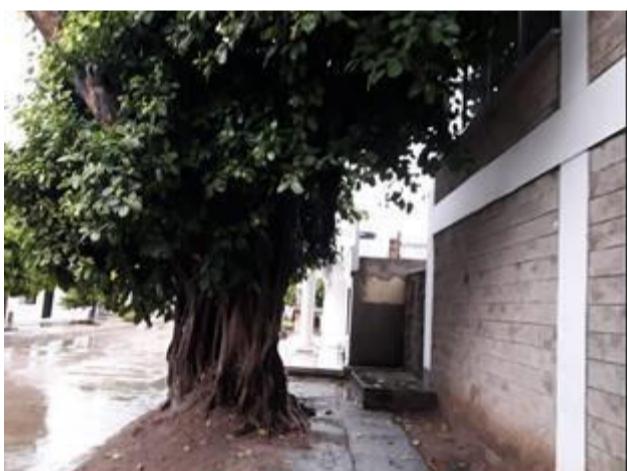
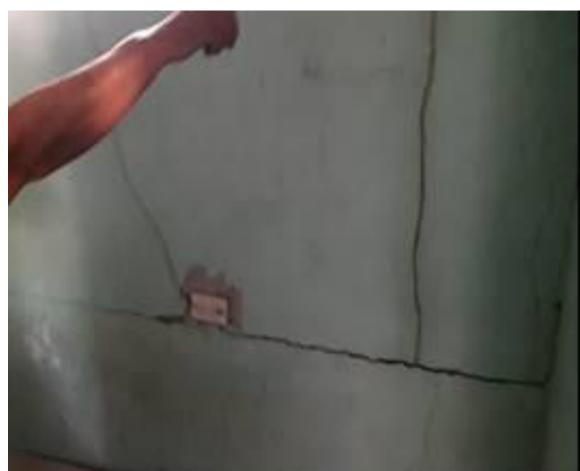
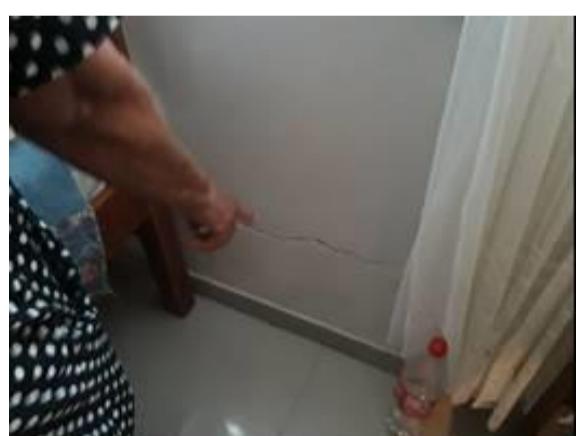
Daños y afectaciones: La casa de la señora GLADIS LEONOR CERCHAR ORTIZ residente en la Calle 14 No. 18 - 50 barrio el Carmen del municipio de Hatonuevo, presenta una gran cantidad de grietas en las diferentes habitaciones que podrían ser causadas por las presiones de las raíces que conforman el sistema radicular de este árbol y con el tiempo estas grietas pueden incrementar su ancho y longitud.

Grietas casa de la señora GLADIS LEONOR CERCHAR ORTIZ Calle 14 No. 18 - 50 barrio el Carmen

No hay obras o maquinas que se vean afecta por el árbol y no se encontraron evidencia de este tipo valor histórico que limite la intervención del árbol. La casa de la señora GLADIS LEONOR CERCHAR ORTIZ residente en la Calle 14 No. 18 - 50 barrio el Carmen del municipio de Hato Nuevo, presenta una gran cantidad de grietas en las diferentes habitaciones que podrían ser causadas por las presiones de las raíces que conforman el sistema radicular de este árbol y con el tiempo estas grietas pueden incrementar su ancho y longitud.

Con base a lo anterior se considera técnica y ambientalmente viable otorgar permiso de tala para el árbol de la especie *Ficus*, amparado en el principio de precaución. Esta especie por las características del sistema radicular fibroso el cual penetra las redes de conducción de aguas servidas o alcantarillado generando obstrucción por la acumulación de raíces y como parte de su sistema radicular es superficial presiona a pisos y cimientos provocando rupturas que con los años su tendencia es a ser de mayor consideración.
