AUTO No. 325
(09 de junio)

“POR EL CUAL SE FORMULAN UNOS CARGOS DENTRO DE UN PROCESO ADMINISTRATIVO SANCIONATORIO AMBIENTAL”

Que mediante el informe de Visita de Seguimiento con el Radicado Interno N.^o INT – 5885 de fecha 02 de noviembre de 2018, presentado por el Grupo de seguimiento Ambiental, en donde manifiestan lo siguiente:

Mediante Resolución 1563 de 2012 se modifica la Resolución 515 de 2010 a través de la cual se otorga licencia ambiental al municipio de Albania para la construcción y operación del relleno Sanitario de esa municipalidad. En este acto administrativo se imponen unas obligaciones que el municipio debe dar estricto cumplimiento para la operación de la celda activa, para la construcción de la obra y durante la vida útil del proyecto. En informes anteriores se anota el incumplimiento de las obligaciones de la licencia ambiental

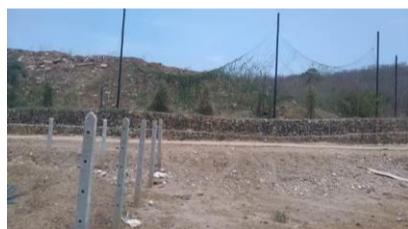
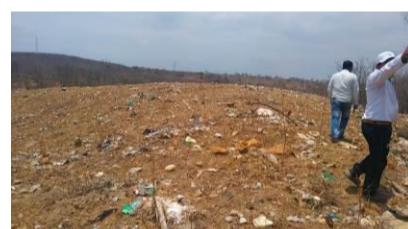
Foto 1 y 2. abril 7 de 2016. Relleno sanitario de Albania. Celda clausurada.

Del seguimiento efectuado al relleno sanitario las celdas se observan estable (ver secuencia fotográfica anterior) y una excelente cobertura vegetal que contribuye a minimizar procesos erosivos, no obstante, no se ha presentado un reporte del nivel de compactación de los residuos que se ha logrado en las celdas, ni un estudio o análisis de la estabilidad de las mismas.

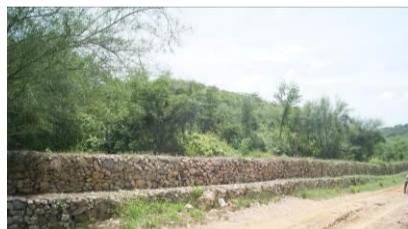
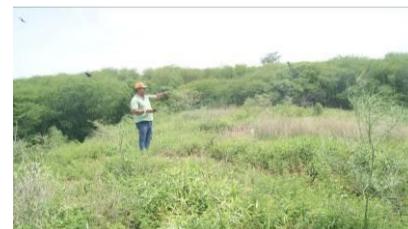
Foto 3 y 4. septiembre 27 de 2017. Relleno sanitario de Albania. Celda clausurada

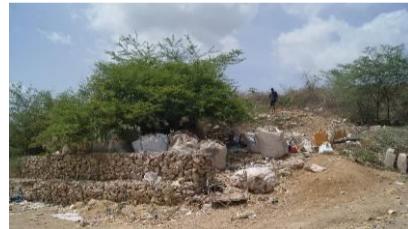
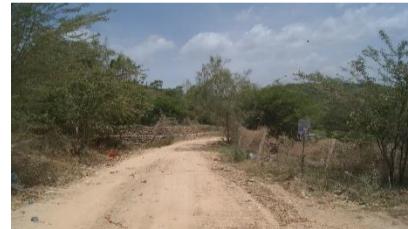
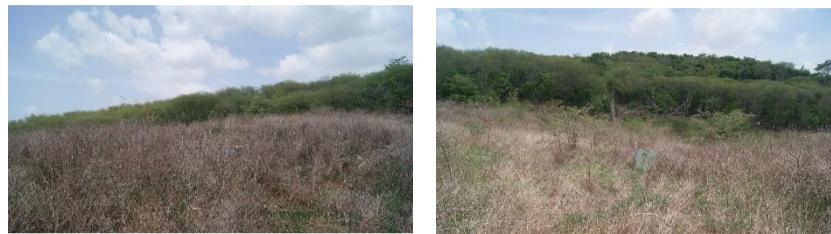
Foto 5, 6, 7 y 8. junio 13 de 2018. Relleno sanitario de Albania. Celda clausurada

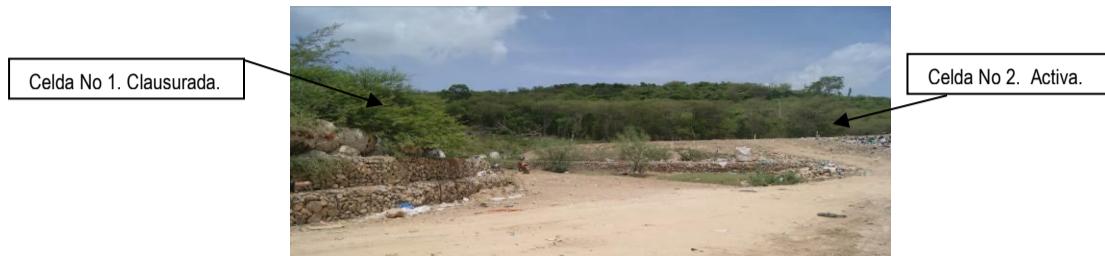
No obstante, lo anterior, es de anotar que la nueva celda construida ha contado con sistema de impermeabilización, manejo de lixiviados, cobertura, manejo de plagas y vectores y una o berma protectora en roca para su estabilización.

Foto No 9. Junio 13 de 2018. Relleno sanitario de Albania. Celda clausurada y celda activa

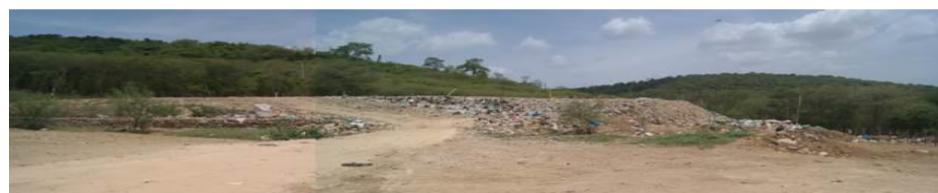
La celda No 2 activa lleva aproximadamente unos 5 a 6 metros de altura y su vida útil está pronto a terminar.

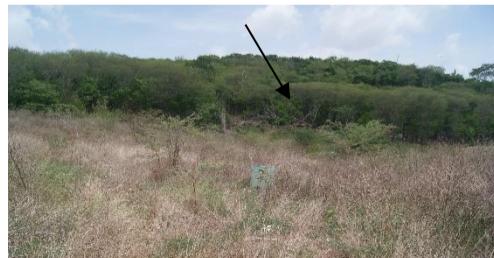
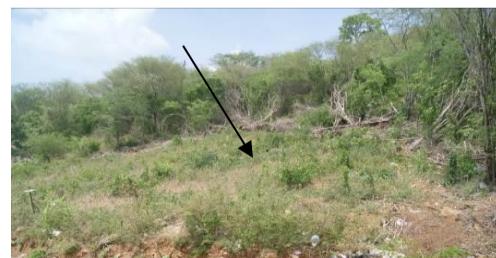
No se ha informado de las obras a desarrollar por escrito por parte de la administración municipal. No obstante, al momento de la presente visita se nos indicó que en virtud de que la celda activa está por terminar la vida útil, se procederá a la construcción de la celda subsiguiente al lado de la celda No 1 y 2, en la parte alta de la loma.

Foto No 12 y 13. junio 13 de 2018. Relleno sanitario de Albania. Área destinada para la construcción tercera celda.

El área destinada para la celda está contemplada en los diseños. Se recomendó al operador la continuidad de los canales perimetrales, el adecuado retiro de la vegetación y en general la

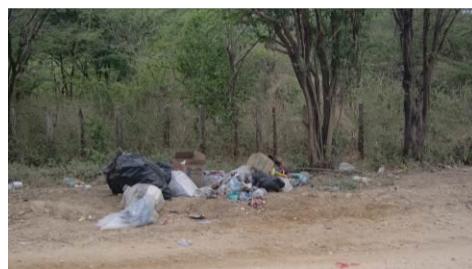
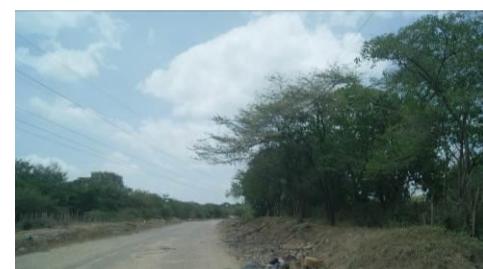
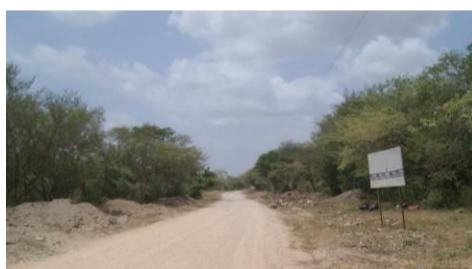
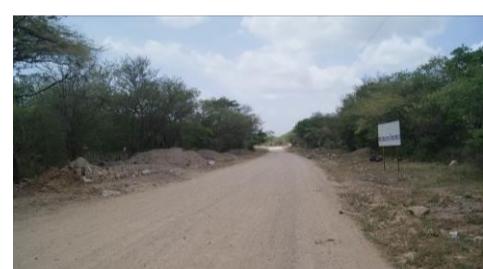
Junio 13 de 2018

En forma reiterativa en cada uno de los informes de seguimiento se ha venido informando en los últimos cuatro años sobre la existencia de unos botaderos o puntos críticos localizados en el tramo de la carretera nacional (sin pavimentar) que conduce a Maicao pasando por el relleno sanitario. Estos botaderos se observa principalmente escombros, basuras y en particular los sedimentos productos del lavado de equipos y maquinarias en estaciones de servicio, y/o lavaderos de vehículos tanto de la cabecera municipal de Albania como del corregimiento de Cuestecitas.

Fotos No 14, 15, 16 y 17. Botaderos satélites carretera nacional que conduce al relleno sanitario.

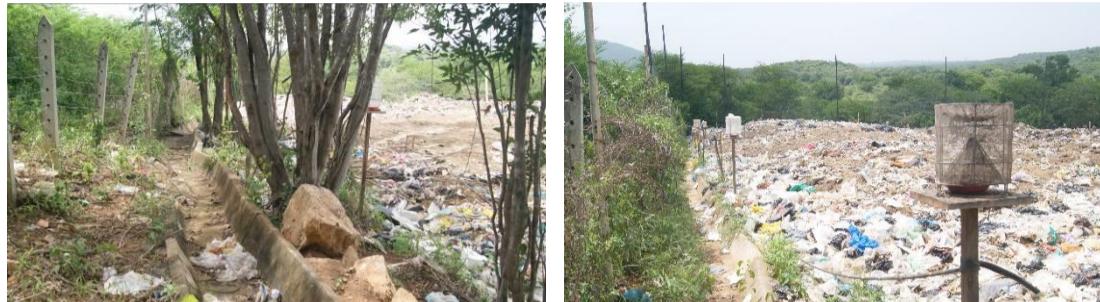
En visitas de seguimiento se ha observado la construcción de canales en concreto y tierra para el drenaje de aguas superficiales. De igual forma en la construcción de la nueva celda se le efectuó la construcción en su área perimetral para permitir la evacuación de aguas lluvias provenientes de zonas altas.

Foto No 18 y 19 septiembre 27 de 2017. Relleno Sanitario de Albania. Canales en concreto.

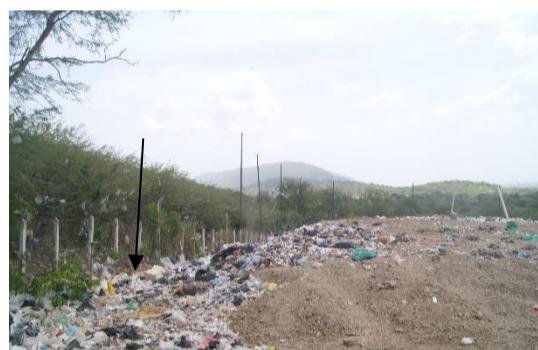
En la actual visita de seguimiento se aprecia la necesidad de hacer mantenimiento al sistema de canales de concreto construido en la celda activa para lo cual se hace la comparación del estado de los canales en octubre de 2017 y actualmente en junio de 2018

Foto No 20. Junio 13 de 2018. Relleno sanitario de Albania. Canales en concreto obstruidos con residuos sólidos.

Nivel de cumplimiento de la ficha: Cumplido. No obstante, se debe hacer seguimiento en virtud de que se requiere mantenimiento permanente a estas obras y al comportamiento del drenaje.

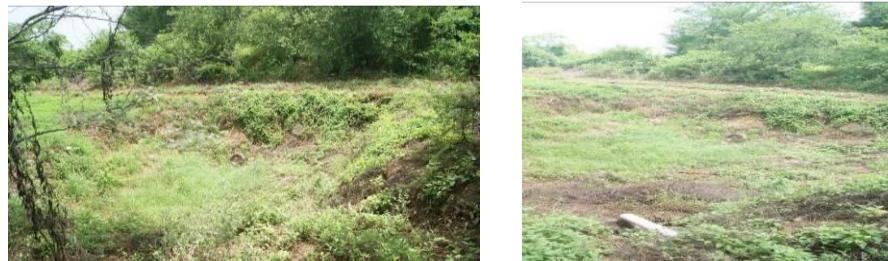
Fotos No 21 y 22. junio 13 de 2018. Laguna de lixiviados de la celda de clausura del año 2010 – 2011 del BACA de Albania.

La laguna actualmente no cuenta con geomembrana y se encuentra cubierta de vegetación. Es decir, esta laguna no ha sido sellada ni usada como área para disposición de residuos como se estimó en el desarrollo del proyecto para la obtención de la licencia ambiental. Se anota que tampoco se conectó el sistema de drenaje de lixiviados al sistema de la nueva laguna como se proyectó.

La laguna de lixiviados No 1 de la celda de clausura aun cuando está inactiva al no observársele lixiviados, se encuentra sin protección con geomembrana lo cual es un riesgo potencial que requiere que se le proteja o en su defecto, se conecte al sistema de tratamiento de la laguna de lixiviados No 3.

La laguna de lixiviados No 1 de la celda de clausura aun cuando está inactiva al no observársele lixiviados, se encuentra sin protección con geomembrana lo cual es un riesgo potencial que requiere que se le proteja o en su defecto, se conecte al sistema de tratamiento de la laguna de lixiviados No 3.

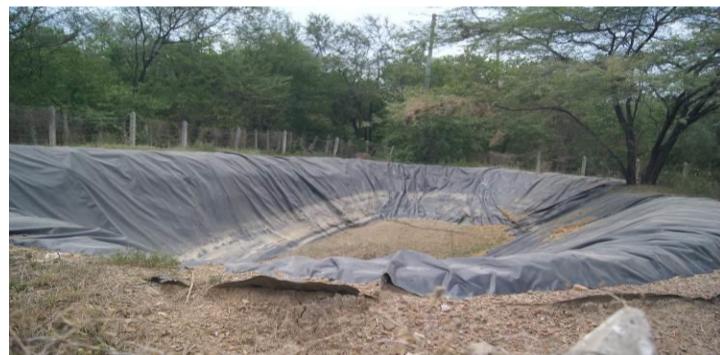
Relleno sanitario de Albania. Junio 13 de 2018

La tercera laguna de lixiviados autorizada mediante la Resolución No 1563 de 2012 se construyó en el sitio definido en el diseño en el costado norte del relleno. En anteriores seguimientos se observaba su funcionamiento adecuado con presencia de lixiviados proveniente de la celda No 1. No obstante, en los últimos seguimientos esta laguna se ha observado completamente seca y sin presencia de lixiviados.

Foto No 24. Laguna de lixiviado No 3, completamente seca sin presencia de lixiviados.

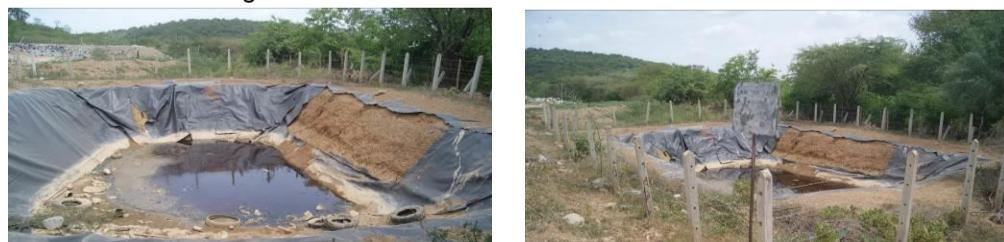
Relleno sanitario de Albania. Junio 13 de 2018

En los actuales momentos los lixiviados se encuentran por debajo del nivel de la geomembrana que fue sustraída o robada del lugar.

Foto No 25 y 26. Laguna de lixiviado No 4 con lixiviados pero deteriorada.

La alguna No 4 presenta deterioro y un alto riesgo de contaminación del suelo y posiblemente de aguas subterráneas por infiltración al estar dañada la geomembrana.

La Laguna No 4 presenta deterioro y un alto riesgo de contaminación del suelo y posiblemente de aguas subterráneas por infiltración al estar dañada la geomembrana.

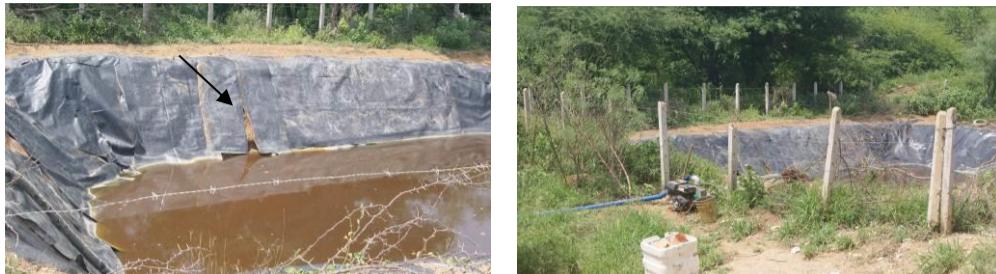
En imágenes fotográficas del año 2017 tomadas a esta misma laguna se aprecia que los lixiviados podrían superar el nivel donde se encuentra el daño de la geomembrana. Obsérvese además que esta geomembrana no fue sellada adecuadamente en sus juntas, sino que fue instalada al parecer por capas superpuestas dejando espacios que permiten apreciar en el talud el terreno natural.

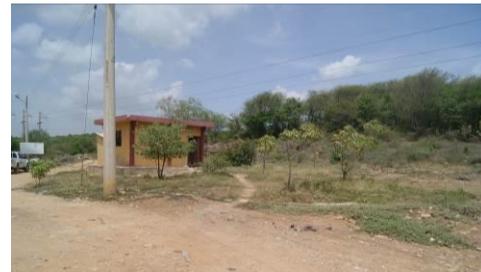
ACCION 3	Siembra de árboles (forestación)
Consecuente con lo informado en otras visitas de regimiento ambiental efectuado al relleno sanitario, en inmediaciones a la portería o entrada del relleno se sembró en los años 2010 y 2011 unos árboles frutales y ornamentales que actualmente están casi en el punto de marchitez por la falta de riego y prácticas culturales de sostenimiento.

Foto No 29. Siembra de árboles frutales en estado de carencia hídrica. Relleno sanitario de Albania. Junio 13 de 2018

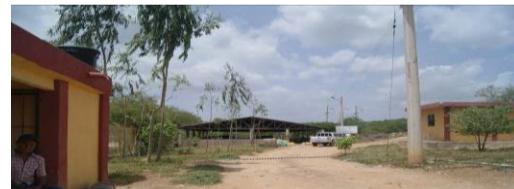
Relleno sanitario de Albania. Junio 13 de 2018

Foto No 30. Siembra de árboles en estado de carencia hídrica.

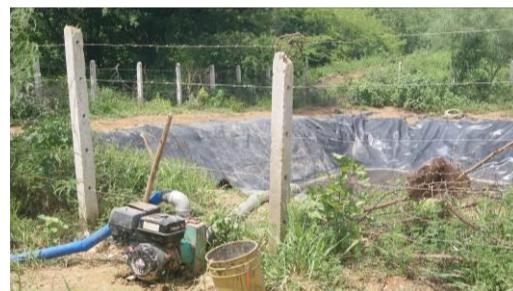
Relleno sanitario de Albania.

Esta es una medida cuyo momento de aplicación es durante la operación. En el año 2017 se observó la actividad de recirculación de lixiviados.

Foto No 31. Recirculación de lixiviados. 27 de octubre de 2017.

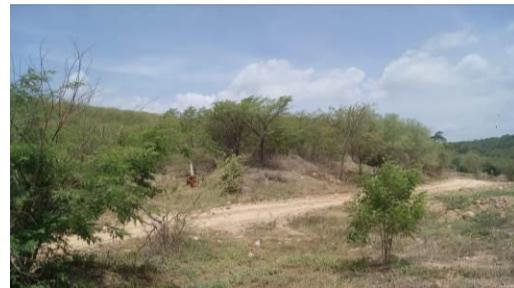
Si bien no se ha iniciado actividades de cobertura vegetal sobre las celdas, la regeneración natural dada en ellas ha sido muy buena, de tal forma que además del nacimiento de especies rastreras como pastos, también se evidencia el crecimiento de especies nativas como trupillo y espinito.

Foto No 32. Vegetación en celda clausurada en los años 2010- 2011. 13 de junio de 2018.

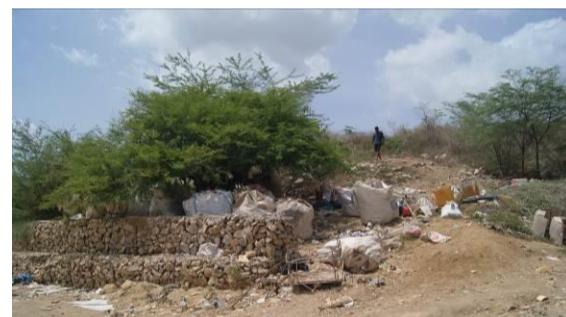
Relleno sanitario de Albania. 13 de junio de 2018

Fotos No 33. Cobertura en celda No 1.

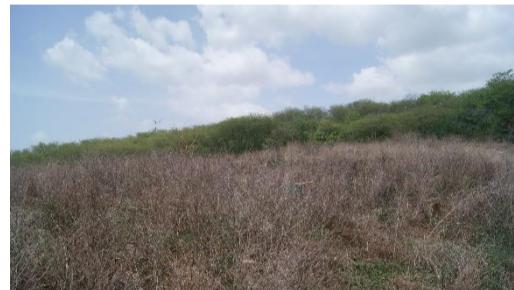
Relleno sanitario de Albania. 13 de junio de 2018

Cumplido.

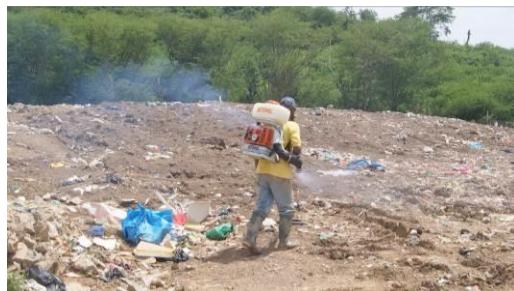
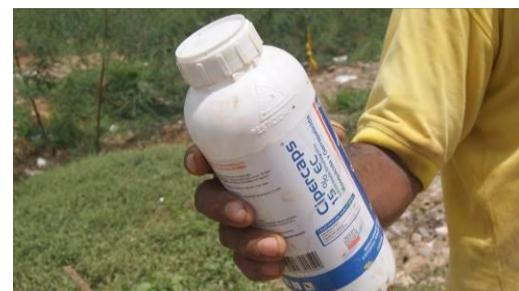
Relleno sanitario de Albania. 27 de octubre de 2017

En el relleno sanitario de Albania se realiza control de vectores mediante fumigaciones y mediante trampas con feromonas. En las visitas de seguimiento se coincidió una aplicación de pesticida en octubre de 2017.

Fotos No 37 y 38. Fumigaciones de control de vectores.

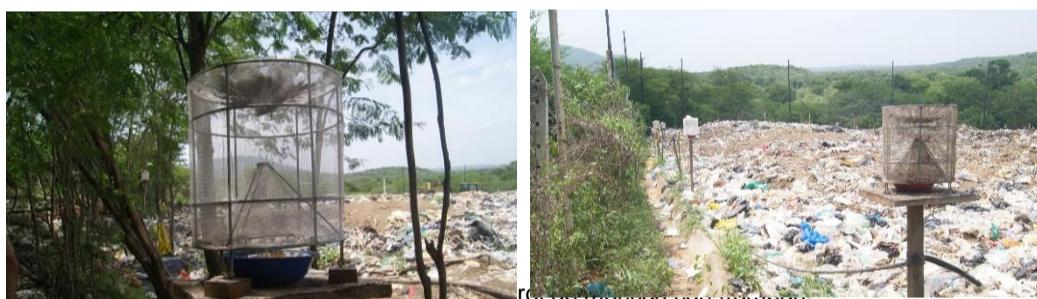
Relleno sanitario de Albania. 27 de octubre de 2017

A continuación, se presenta la implementación de control de moscas con trampas en el año 2017. En la presente visita no se observó la continuidad de esta actividad

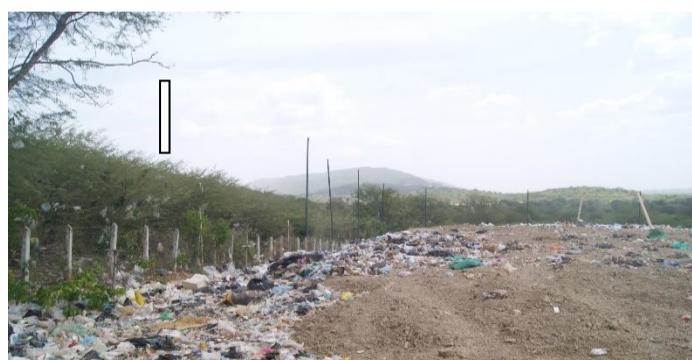
ACCION 4	Los vehículos de transporte de residuos tendrán puertas de descargue aseguradas y herméticamente cerradas para evitar que los residuos se esparzan
En visitas de seguimiento se ha observado que los vehículos cumplen con las especificaciones.	
ACCION 5	Los silenciadores y exhostos de los vehículos deberán estar funcionando bien
No se verificó evidencias de esta medida. El seguimiento debe verificarse junto con el ICA	
ACCION 6	Prohibir el uso de cornetas y pitos

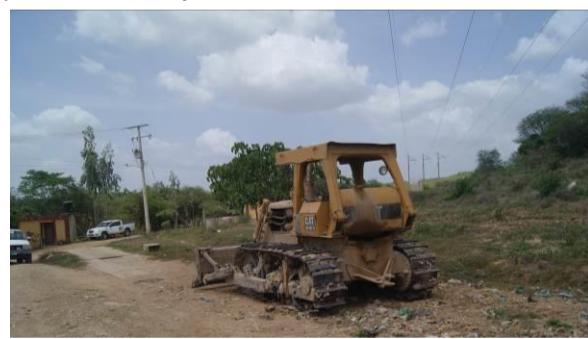
Relleno sanitario de Albania. 13 de junio de 2018

No hay información sobre la aplicación de esta medida. De todas maneras, esta medida es de carácter de recomendación	
ACCION 4	Cubrir y mantener la cobertura para mitigar los olores generados por los residuos sólidos
El cubrimiento de los residuos se hace con un bulldozer D6C aproximadamente cada dos días. Al momento de la visita se observó un buen nivel de cubrimiento de los residuos. No obstante, se aprecia residuos sin cubrir de la disposición diaria y localizada al borde del talud.

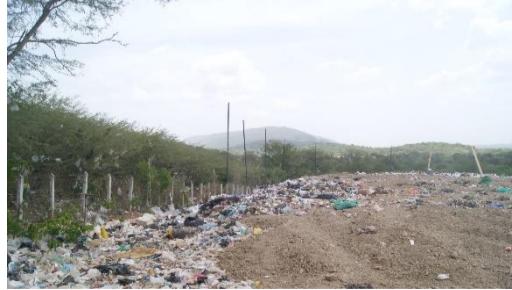
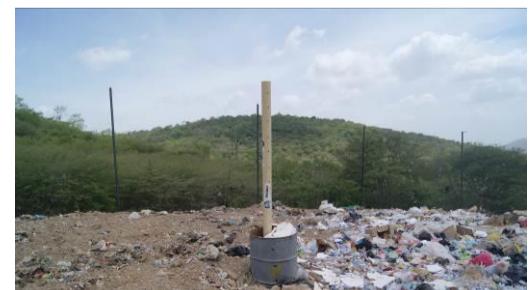
<p>Fotos No. 42 y 43. Cubrimiento de la celda activa y residuos sin cubrir al borde del talud. Relleno sanitario de Albania. 13 de junio de 2018.</p> <p>Se cumple con el cubrimiento de los residuos aun cuando este no se hace en forma diaria.</p>	
ACCION 5	Aplicar agua u otros productos químicos para controlar el polvo o material particulado (Vías y área del relleno), también se pueden establecer áreas verdes en las zonas terminadas.
<p>En la fase operativa no se ha evidenciado el uso de carros cisternas.</p> <p>Se debe exigir el cumplimiento de esta medida por parte del operador, especialmente en las vías internas del proyecto.</p>	
Cumplimiento del Plan de Manejo Ambiental	
FICHA O PROGRAMA No 7	Señalización
ACCION 1	Colocar señales preventivas, reglamentarias e informativas para evitar accidentes en el área de trabajo
<p>Hay evidencias donde hubo señalización en el relleno, pero en estas vallas no hay aviso alguno. Esta es acción es de carácter continuo y permanente.</p>

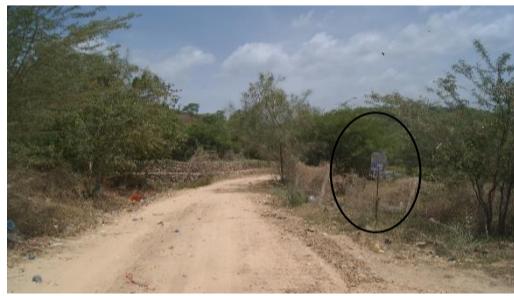
ACCION 2	Instalar equipos extintores en caso de incendios accidentales en las áreas pertinentes
<p>No se observaron.</p> <p>Incumplimiento.</p>	
ACCION 3	Se exigirá la instalación se señales de tipo informativo y preventivo entorno a la protección de los trabajadores (visitantes al proyecto) y del medio ambiente, es especial lo referido a la no contaminación del aire y de las aguas, etc.
<p>No se evidenció señales en referencia a protección del medio y recursos naturales</p> <p>Se debe solicitar cumpla con esta medida tal como se formuló.</p>	
Cumplimiento del Plan de Manejo Ambiental	
FICHA O PROGRAMA No 8	Restauración Paisajística Y Repoblación Vegetal
ACCION 1	Reforestación con especies nativas regionales con acondicionamiento paisajístico generado bajo recomendaciones de CORPOGUAJIRA en el perímetro del lote y en retiros de cuerpos de agua (rondas) y arroyos o drenajes
<p>No se ha cumplido con esta medida que se puede aplicar en ciertos sectores como por ejemplo donde se encuentra las lagunas de lixiviados.</p> <p>Incumplimiento.</p>

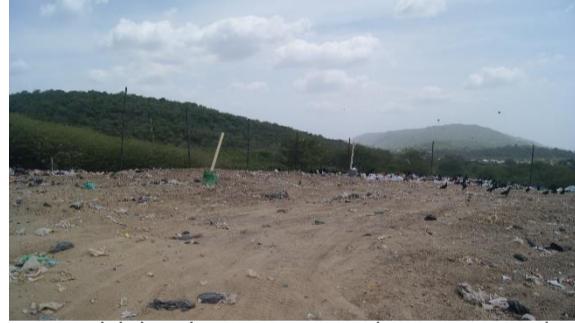
Fotos No 45. Relleno con material de cobertura y presencia permanente de gallinazos. 13 de junio de 2018.	
Cumplimiento del Plan de Manejo Ambiental	
FICHA O PROGRAMA No 10	Manejo de gases y lixiviados
ACCION 1	Control de lixiviados en piscina de tratamiento, sistemas de drenaje interno del relleno e impermeabilización con geomembranas.
	El sistema de manejo de lixiviados debe revisarse toda vez que no se percibió líquidos provenientes de las celdas. Es posible que se haya visto afectada su generación por la prolongada sequía. El relleno cuenta con un sistema de drenaje interno en cada celda.

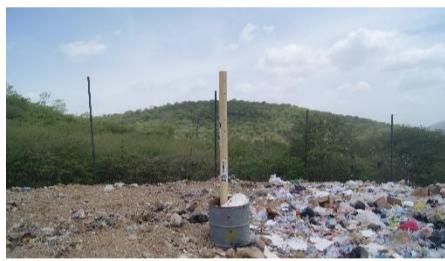
No se adelanta. El tratamiento está diseñado en función a la laguna de lixiviados.	
ACCION 3	Tratamiento de los lixiviados para disminuir su olor
El tratamiento de lixiviados como tal no se ha efectuado. El proyecto contempla la construcción de una laguna de lixiviados para su manejo.	
ACCION 4	Construcción de chimeneas para la extracción de gases del relleno
Se ha construido en cada una de las celdas las chimeneas según el diseño del relleno. Se encuentran instaladas y en operación. Ver fotos No 44 y 45

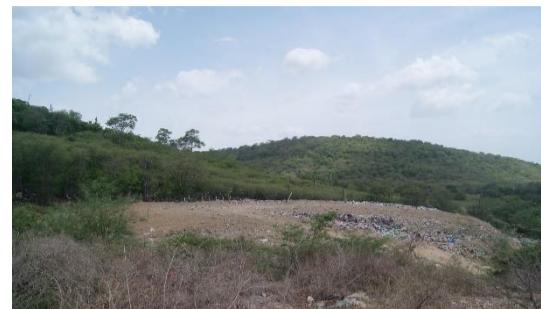
Se construyeron cunetas perimetrales en concreto ciclópeo y en tierra, según el caso.	
ACCION 5	Uno de los medios más eficaces de manejar la lluvia intensa y el flujo de agua superficial consiste en mantener los taludes de los canales de drenaje en la periferia del sitio de disposición final para que desvíen el agua lejos de los residuos sólidos
Se debe dar un adecuado mantenimiento a canales de drenaje.

Foto No 47. Celda activa con canal perimetral de desviación de aguas pluviales. 13 de junio de 2018.

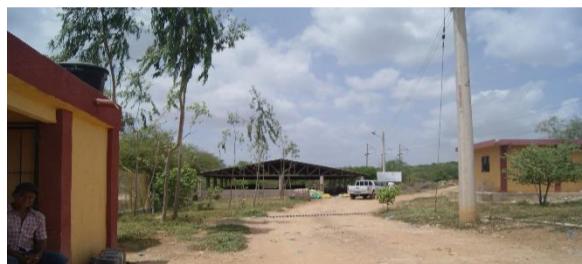
En el seguimiento se observó el desarrollo de actividades de reciclaje y aprovechamiento orgánico de residuos por lombricultora pero estas actividades se hacen de manera rudimentaria. Ver imágenes fotográficas.

Fotos No 48. Bodega de reciclaje y aprovechamiento. 13 de junio de 2018

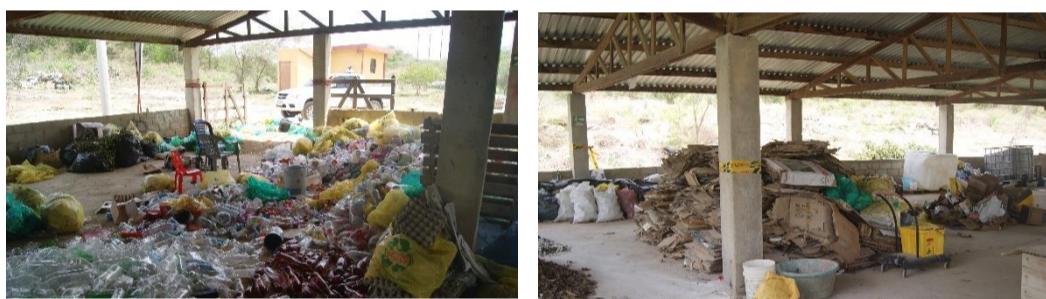
Fotos No 49 y 50. Separación y almacenamiento de residuos inorgánicos Bodega del Relleno sanitario de Albania. 13 de junio de 2018

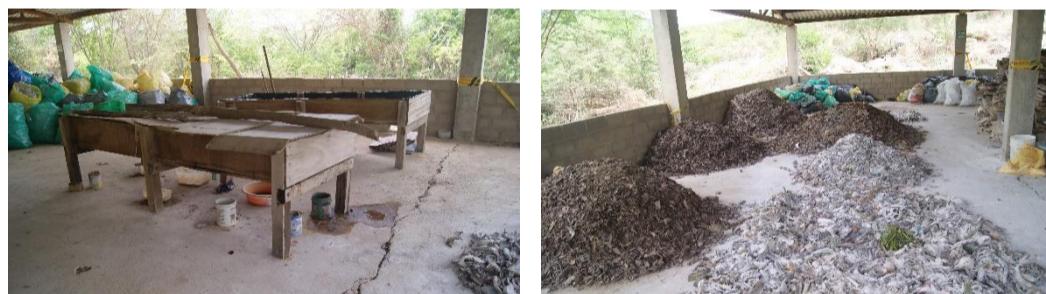
Bodega del Relleno sanitario de Albania. 13 de junio de 2018

Fotos No 51 y 52. Camas de lombricultura y residuos orgánicos en proceso de secado residuos orgánicos.

En la cama de lombricultura se observa el drenaje o vertimiento de lixiviados, lo cual corrobora lo anotado en el sentido de que las actividades de aprovechamiento no se hacen en las condiciones técnicamente adecuadas.

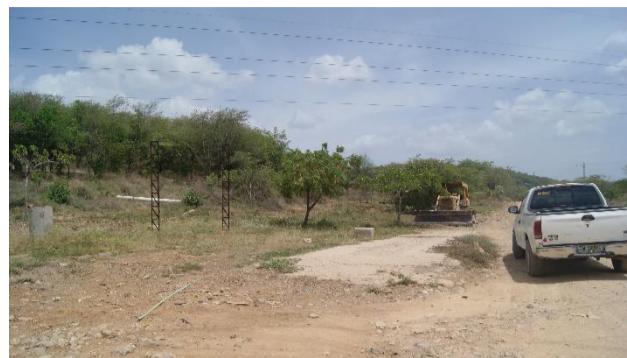
El relleno sanitario contó con báscula para el pesaje de los residuos. Actualmente solo existe la base de concreto donde estuvo instalada. En conclusión, no existe bascula de pesaje lo cual es contrario a las especificaciones establecidas por el Reglamento de Agua y Saneamiento básico –RAS

Fotos No 53. Base de bascula Relleno sanitario de Albania
Relleno sanitario. Junio 13 de 2018.
