AUTO N° 538
(23 de septiembre de 2021)

“POR MEDIO DEL CUAL SE REALIZA UN REQUERIMIENTO POR SEGUIMIENTO AMBIENTAL Y SE DICTAN OTRAS DISPOSICIONES”

3. VISITA DE SEGUIMIENTO.

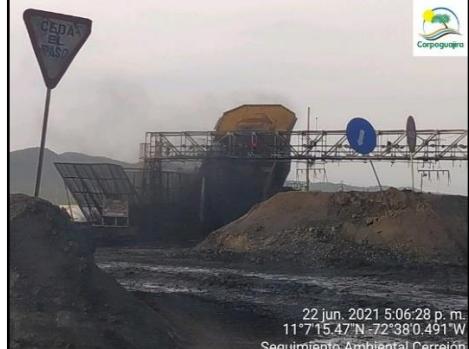
el área de Puerto Bolívar, estación Malla Norte.
c.	<p>La empresa Carbones del Cerrejón Limited – Cerrejón debe continuar implementando todas las medidas de control (tales como cañones de niebla, aspersores de alto impacto, aspersores en vías de equipo liviano, riego de vías con tanqueros y tractomulas, humectación de carbón en pilas y en el tren, sistema flume de reclamadores apiladores, sistema de aperción en tolvas de recibo de carbón, métodos de tratamiento para los incendios espontáneos de mantos de carbón, etc) que ha venido ejecutando y que son necesarias para las emisiones de contaminantes atmosféricos en todas las actividades de la Mina, Línea Férrea y Puerto Bolívar; otorgando prioridad a los aspectos que pueden impactar a las poblaciones de influencia directa.</p> <p>Así mismo, deberá replicar en Puerto Bolívar aquellas medidas de control que le han dado resultado en la Mina tales como la instalación de aspersores dispuestos sobre las bermas de vías de equipos livianos; <u>modificado por la Resolución Nº 1973 del 16 de 2020</u> “....con base en un análisis técnico ejecutado por la misma empresa y que debe quedar registrado para su presentación a CORPOGUAJIRA; deberá validar la aplicación en Puerto Bolívar de aquellas medidas de control de emisiones de material particulado que le han dado resultado en La Mina”.</p>	<p>Cumple</p> <p>En el momento de la visita se corroboró que la empresa está dando cumplimiento a esta obligación, implementando los diferentes sistemas de control en cada una de las actividades mineras realizadas.</p>

<p>Figura 1. Humectación en descargue en planta.</p>

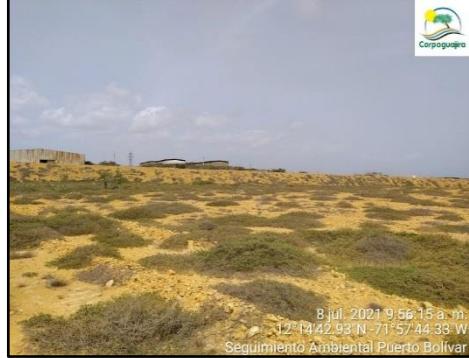
<p>8 jul. 2021 9:56:15 a.m. 12°14'42.93"N 71°57'44.33"W Seguimiento Ambiental Puerto Bolívar</p>

<p>contaminantes atmosféricos gaseosos dióxido de azufre (SO_2), dióxido de nitrógeno (NO_2), ozono (O_3) y monóxido de carbono (CO). Dicha campaña deberá ser realizada en época de lluvia y durante (18) días, en los sitios mencionados y de acuerdo a las directrices establecidas en esta obligación.</p>		<p>Mediante ENT-5898 del 18/08/2021 la empresa informó sobre el inicio de la campaña anual de gases en cumplimiento del literal e) del artículo 4º de la Resolución 137 de 2020, modificada por la Resolución 1973 de 2020. Dicha campaña iniciaría el 20 de septiembre de 2021 a las 8:00 am por un periodo de 18 días efectivos de muestreo (día intermedio, es decir por 36 días en total).</p>
<p>f. En Puerto Bolívar, la empresa Carbones del Cerrejón Limited – Cerrejón debe seguir con la revegetalización del Caprock usando macollas de gramíneas nativas, hasta garantizar por lo menos el 70% de cobertura del área para el año 2020, el 80% de cobertura para el año 2021 y el 90% de cobertura para el año 2022. Así mismo, debe realizar todas las actividades necesarias para mantener la vegetación en toda la zona intervenida en el área de cantera donde se extrajo material de construcción del nuevo muelle.</p> <p><u>Modificado por la Resolución N° 1973 del 16 de 2020</u> “.... deberá seguir con la revegetalización en las áreas del Caprock que no serán intervenidas durante la instalación de las barreras cortavientos que actuarán como sistema de control de partículas. Para dicha revegetalización deberá usar...”.</p>	<p>Cumple</p>	<p>La empresa manifestó que continúa avanzando con la actividad para cumplir con el porcentaje de avance requerido.</p> <p>En el momento de la visita se verificó el avance de la revegetalización.</p>

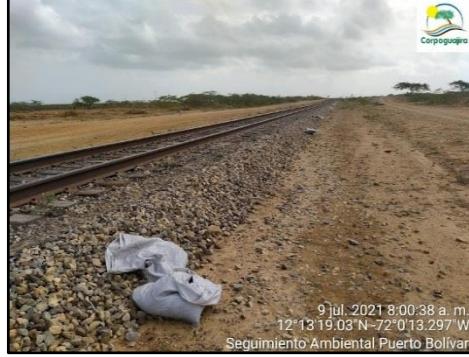
<p>g. La empresa Carbones del Cerrejón Limited – Cerrejón debe continuar realizando las actividades de mantenimiento y limpieza a toda la Línea Férrea. Así mismo, debe reportar inmediatamente cualquier evento de derrame de carbón que se presente por cualquier razón en el transporte desde la Mina hasta Puerto Bolívar y en un término no superior a treinta (30) días, debe realizar una investigación exhaustiva que permita dar con las causas que originaron el evento e implementar las medidas necesarias para que no ocurra nuevamente.</p>	<p>Cumple</p>	<p>En el momento de la visita se manifestó que se continúa realizando las actividades de limpieza, sin embargo, lo que va corrido del año no se ha presentado derrame. Información corroborada en el recorrido realizado a la Línea Férrea.</p>

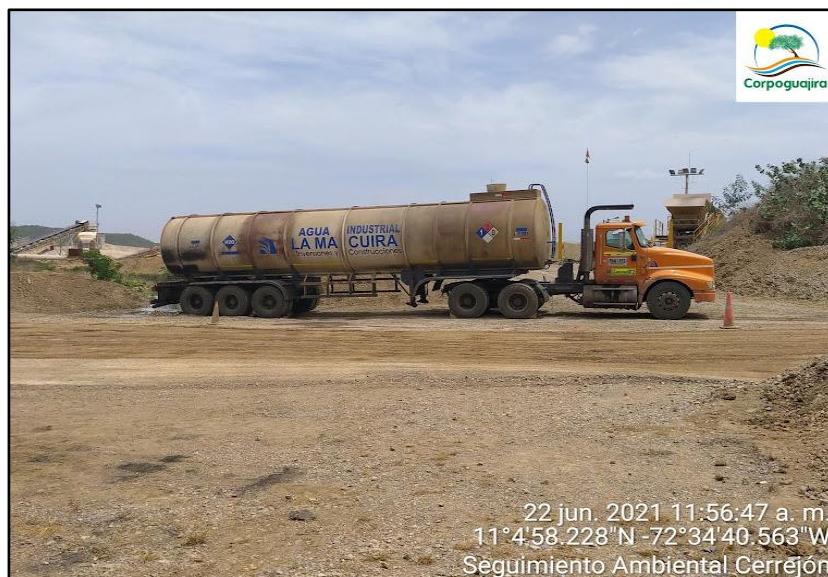
Como control en vías de la cantera y de la planta, se realiza la humectación por medio de una Tractomula de 10000 galones y un (1) carro tanque de 3000 galones con una flauta, con el fin de controlar el material particulado que genera el tráfico de equipos; el agua utilizada para tal fin proviene de una laguna alimentada por las aguas lluvias o de las torres de llenado.

Figura 5. Tractomula de humectación de las vías.

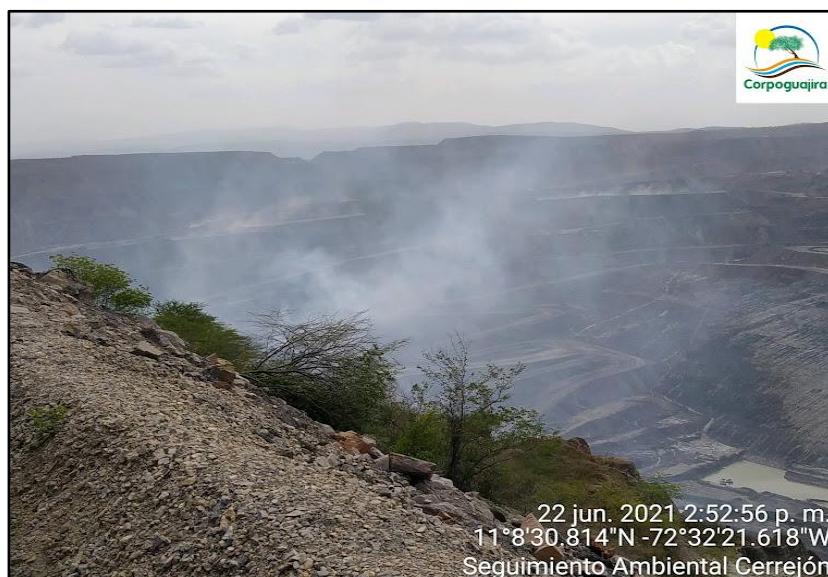
Así mismo, en la parte sur del Highwall se observó un gran incendio de mantos de carbón que genera altas emisiones atmosféricas y cuyo control está siendo evaluado debido al riesgo geotécnico; enuncian desde la empresa que se tiene presupuestado iniciar su control en agosto de 2021 a través del avance de minería.

Figura 6. Emisiones en incendio de mantos de carbón - Tajo La Puente.

- 5.2. Requerir a la sociedad Carbones del Cerrejón Limited - Cerrejón para que en un término de un (1) mes contado a partir de la notificación del acto administrativo que ampare este informe; presente ante CORPOGUAJIRA un Plan de Acción de las labores de control del incendio espontáneo de los mantos de carbón ubicado en la parte sur del Highwall del Tajo La Puente.

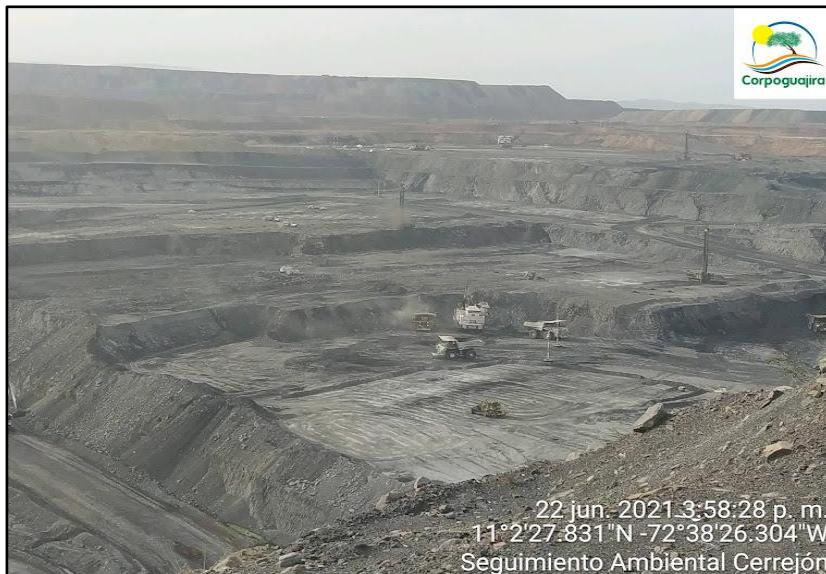
Tajo Annex: Se visitó el mirador Señor Hugo ubicado en las coordenadas X: 5039246.17 e Y: 2778109.82, desde donde se evidenció la operación. Este es el tajo más grande y que concentra la mayor parte de la operación de Cerrejón. En el Tajo se cuenta con doce (12) palas eléctricas que tienen aspersores en el avance, nueve (9) tanqueros para el control de partículas en las vías internas, ocho (8) kilómetros de aspersores en la vía de equipo liviano. En el Tajo existen seis (6) torres de llenado y botadero para la disposición del material estéril. Es importante anotar que se identificó auto combustión (mantos prendidos).

Figura 7. Vista general del Tajo Annex.

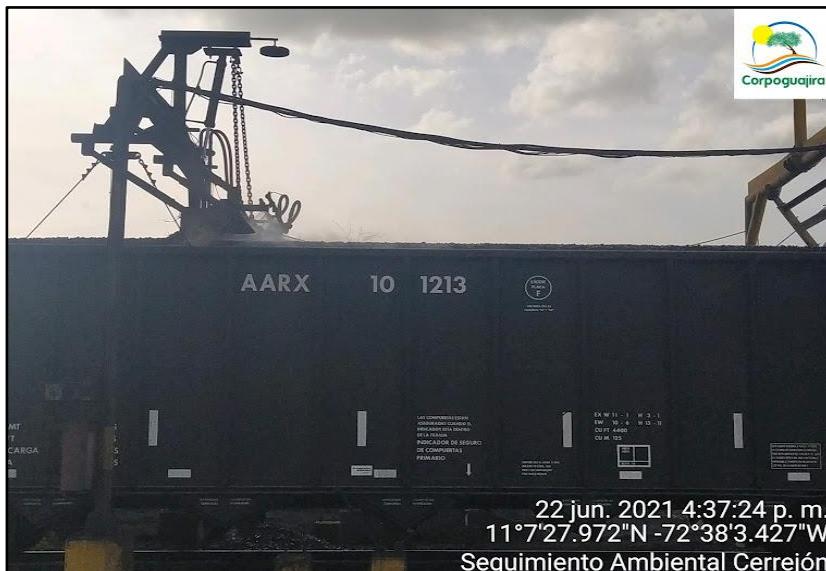
Cargue del Tren: Este proceso se observó en donde inicia la línea férrea en La Mina, exactamente a la salida de los silos de carbón en las coordenadas X: 5038986.43 e Y: 2787320.26. En el control de emisiones se utiliza un sistema de humectación a la parte superficial (parte de arriba del vagón) y compactación del material con rodillos para crear una capa endurecida que minimice las emisiones desde La Mina hasta Puerto Bolívar. Según información entregada, hay cuatro (4) configuraciones de tren, cada una con ciento cincuenta (150) vagones y con un promedio diario de seis (6) trenes.

Figura 8. Sistema de humectación en el cague de tren.

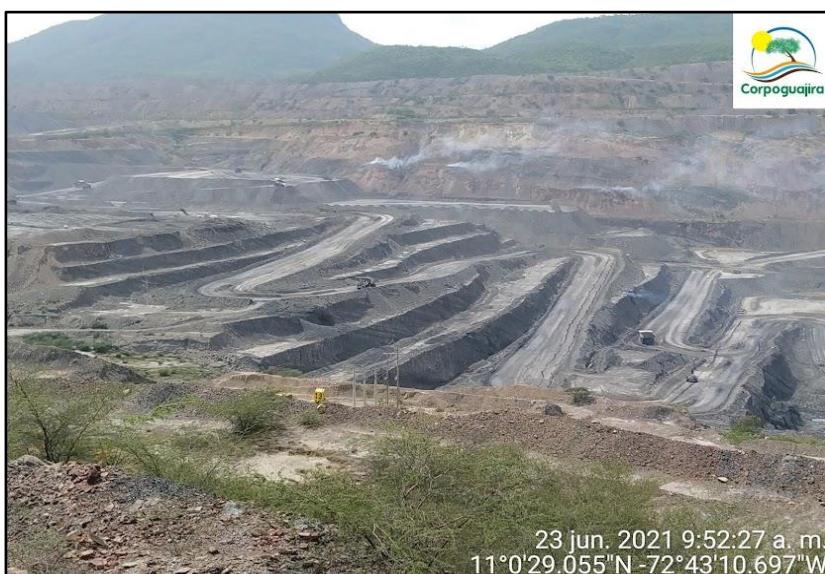
Tajo 100: Desde el Mirador Londoño ubicado en las coordenadas X: 5030614.75 e Y: 2774448.87, se evidencian las actividades que se ejecutan en ese Tajo. En el sitio se encontraron puntos calientes y para atacarlos se están construyendo rampas mediante retrollenado. Estos puntos calientes están en la pared alta del Tajo, la cual está expuesta al viento y demás condiciones climáticas desde que inició la operación en esa zona (hace más de 20 años). Para el control en vías se cuenta con cinco (5) tanqueros de 20000 galones.

Figura 9. Vista general del Tajo 100.

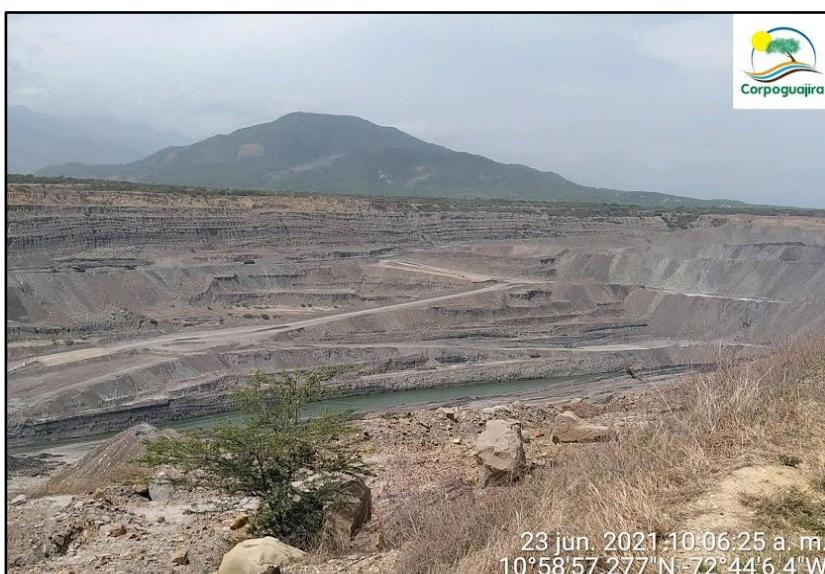
Tajo Oreganal: Desde el Mirador Tío Mingo ubicado en las coordenadas X: 5028927.69 e Y: 2771629.20 se observó la operación de extracción, carga y transporte del carbón en este Tajo. A diferencia que en el Tajo 100, en Oreganal se observó un excelente control a los incendios en mantos de carbón. En el área existen cinco (5) tanqueros para la humectación de las vías y se continúa con el retrollenado.

Figura 10. Vista general del Tajo Oreganal.

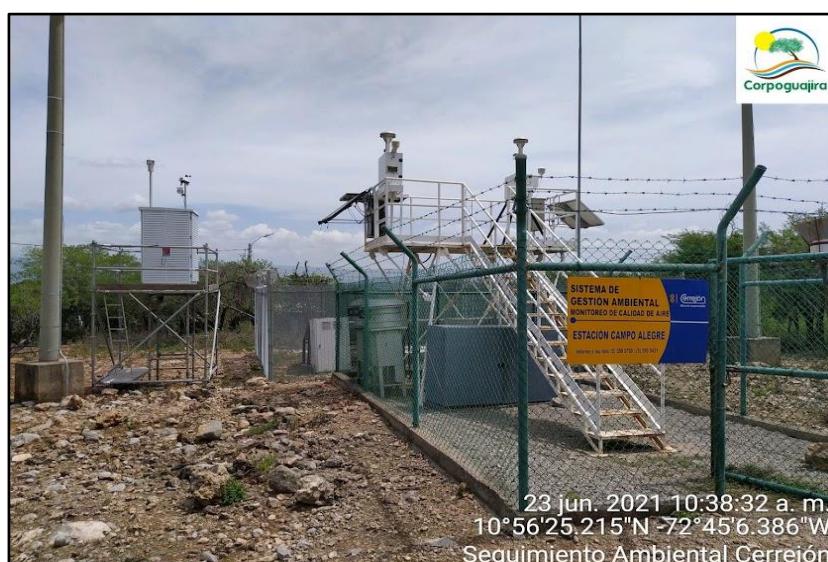
Estación de Monitoreo de Calidad del Aire Campoalegre: La estación está ubicada en las coordenadas X: 5027111.72 e Y: 2766960.65. En el sitio existe una estación meteorológica, dos (2) equipos Low-Vol (PQ200) usados para el monitoreo de PM10 y PM2.5 y un equipo FIDAS 200 que automáticamente, en tiempo real y de forma simultánea mide PM10 y PM2.5. Los equipos se encuentran conectados a paneles solares y a una planta eléctrica.

Figura 11. Estación de monitoreo de calidad del aire Campoalegre.

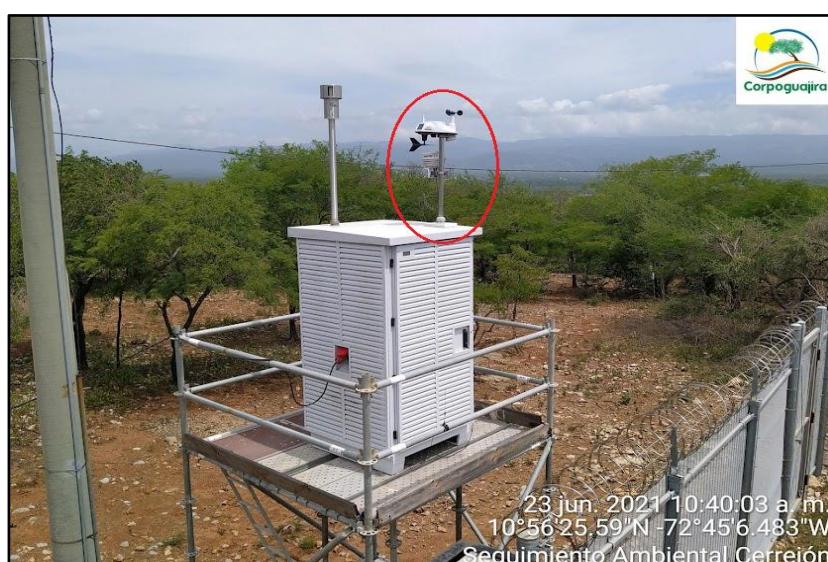
Ahora bien, la estación meteorológica está incumpliendo el aspecto específico de microlocalización establecido en el “Manual de Diseño de Sistemas de Vigilancia de la Calidad del Aire” relacionado con la altura de toma de datos, pues está aproximadamente a cuatro (4) metros y lo requerido normativamente son diez (10) metros para los parámetros del viento (velocidad y dirección). Sin embargo, indagando fuimos informados de que tanto el equipo FIDAS 200 como la estación meteorológica están en Campoalegre temporalmente mientras se adecúa el nuevo sitio de monitoreo en el Resguardo Indígena de Provincial.

Figura 12. Detalle de la estación meteorológica en Campoalegre.

- 5.4. Requerir a la sociedad Carbones del Cerrejón Limited - Cerrejón para que en un término de dos (2) meses contados a partir de la notificación del acto administrativo que ampare este concepto; radique ante CORPOGUAJIRA un informe en donde debe mostrar que las estaciones de monitoreo de calidad del aire de La Mina, Línea Férrea y Puerto Bolívar; cumplen con todos los aspectos generales y específicos de microlocalización establecidos en el *“Manual de Diseño de Sistemas de Vigilancia de la Calidad del Aire”* que hace parte de Protocolo para el Monitoreo y Seguimiento de la Calidad del Aire vigente para Colombia.

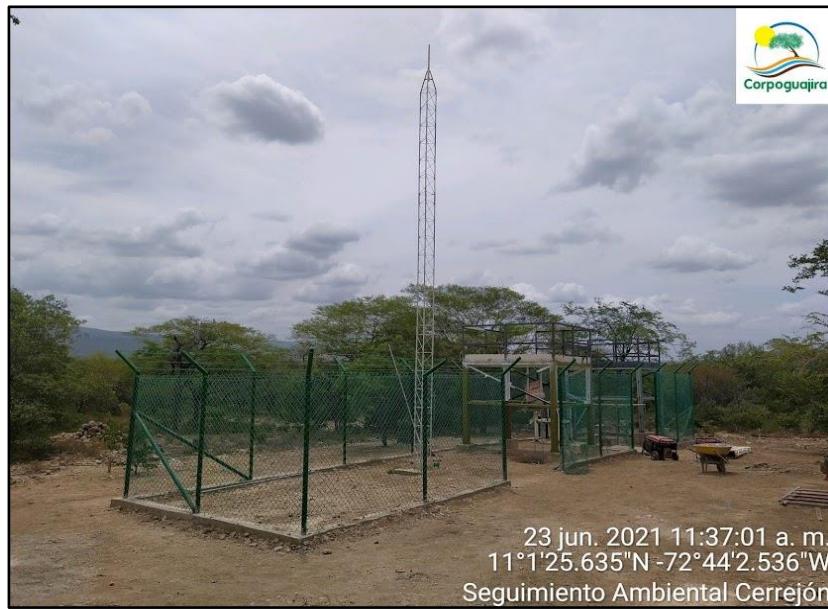
Estación de Monitoreo de Calidad del Aire Provincial: Fue visitado el nuevo sitio donde será reubicada la estación Provincial de acuerdo con lo conceptuado por CORPOGUAJIRA y acogido por la ANLA en el numeral 6 de la Resolución 1108 del 24 de junio de 2020, modificada por la Resolución 1596 del 29 de septiembre de 2020 de la misma Autoridad. El nuevo sitio está ubicado en las coordenadas X: 5029040.75 e Y: 2776184.57 e inicialmente cumple con los aspectos específicos de microlocalización establecidos en el “Manual de Diseño de Sistemas de Vigilancia de la Calidad del Aire”; sin embargo, por la cercanía de los árboles viento arriba y en dirección de La Mina, se hace necesario que cada cierto tiempo se realice poda.

Figura 13. Sitio donde se reubicará la estación de monitoreo de calidad del aire Provincial.

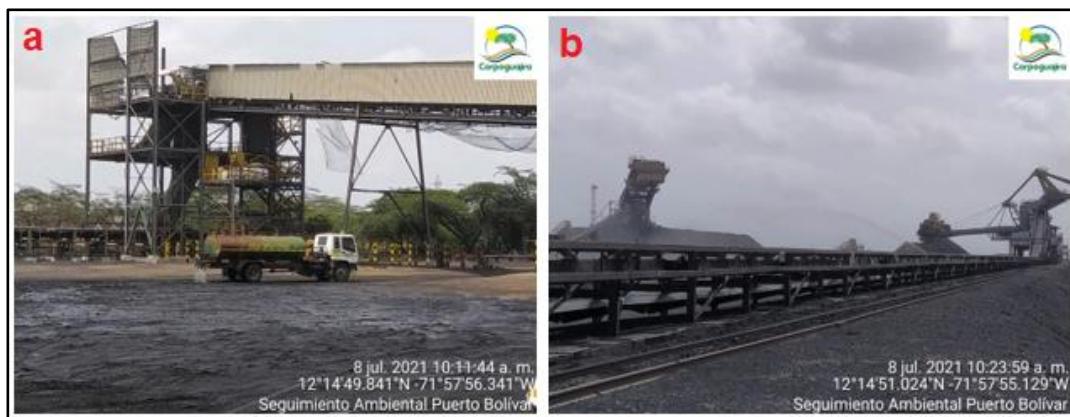
Patios de Manejo de Carbón, Cargue y Descarque de Carbón: Se visitó un sitio en los patios ubicado en las coordenadas X: 5112455.35 e Y: 2911609.42. Allí el señor Eduard Llamas nos manifestó que el control de emisiones atmosféricas en vía es a través de un carro tanque de 3000 galones. Así mismo, enunció que en las pilas existe un sistema de aspersores que se activa remotamente desde el centro de control.

Figura 15. Riego de vías y aspersión en pilas de Puerto Bolívar.

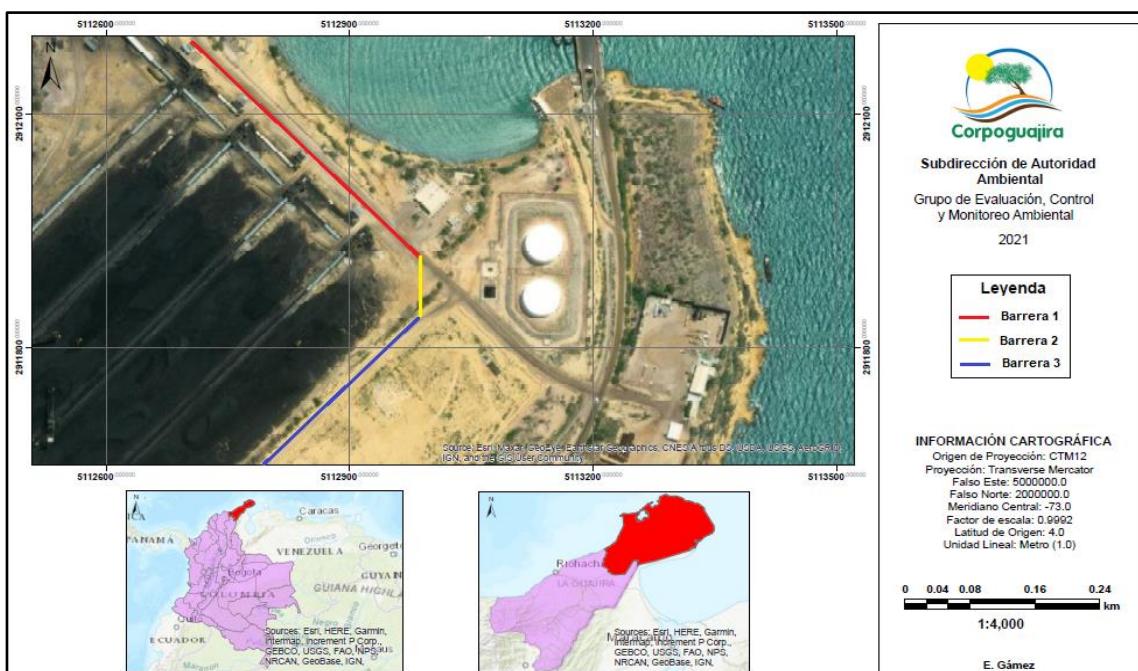
Como nueva medida de control para evitar la resuspensión de material por efectos eólicos viento arriba de las pilas, se están instalando tres (3) barreras corta vientos compuestas por láminas metálicas que son sostenidas con estructuras metálicas y que poseen las siguientes dimensiones:

- Barrera 1: 402 m de largo por 21.6 m de ancho y cuyas láminas metálicas tienen una porosidad del 50%. Esta barrera está ubicada frente al edificio POB.
- Barrera 2: 120 m de largo por 27 m de ancho y las láminas metálicas tienen una porosidad del 32%.
- Barrera 3: 432 m de largo por 21.6 m de ancho y cuyas láminas metálicas tienen una porosidad del 50%. Esta barrera está ubicada del lado del CAPROCK.

Figura 16. Ubicación de las barreras cortavientos de Puerto Bolívar.

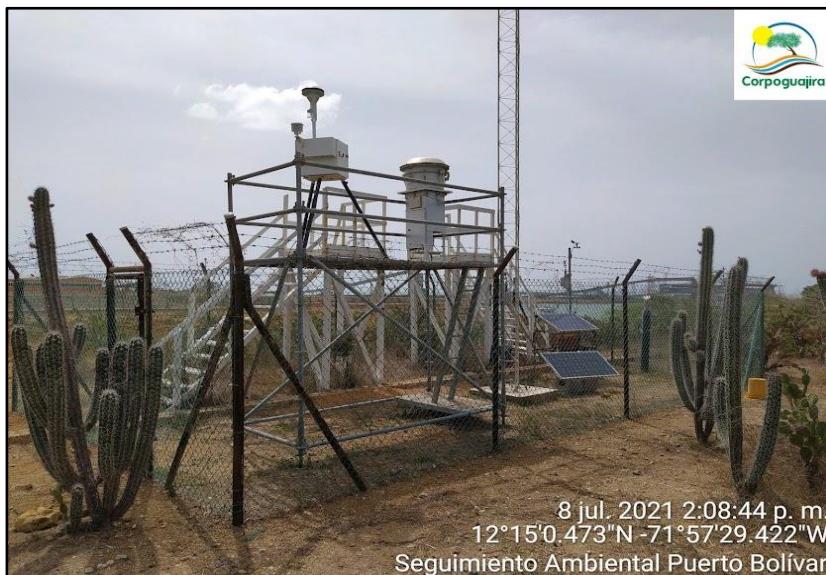
Estación de Monitoreo de Calidad del Aire Huarurapay: Es la estación de fondo de Puerto Bolívar. Está ubicada en las coordenadas X: 5113267.16 e Y: 2911939.29 y cuenta con un equipo PQ200 para PM2.5, un Hi-Vol para PM10 y una estación meteorológica.

Figura 17. Estación de Monitoreo de Calidad del Aire Huarurapay.

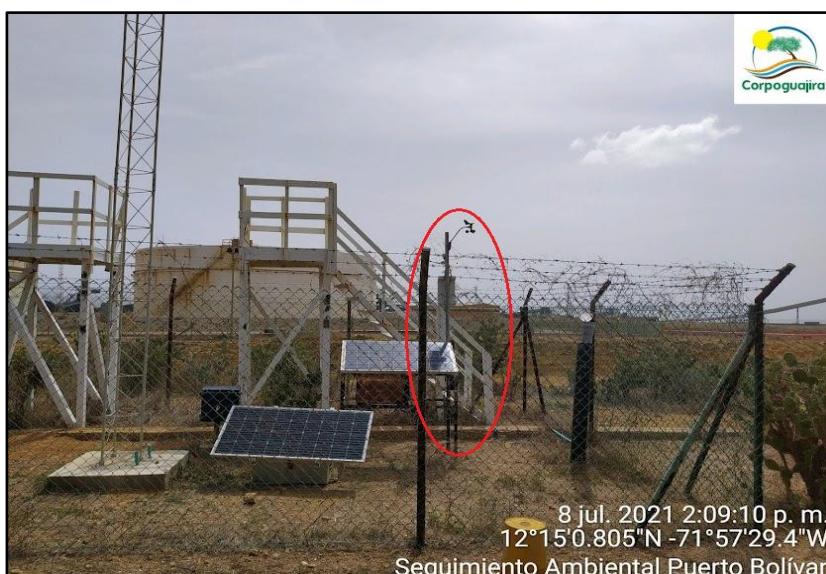
En Huarurapay se cumple con todos los aspectos específicos de microlocalización establecidos en el “*Manual de Diseño de Sistemas de Vigilancia de la Calidad del Aire*” excepto con la altura de la toma de registros de vientos en la estación meteorológica, pues está aproximadamente a dos (2) metros y lo requerido normativamente son diez (10) metros para los parámetros velocidad y dirección del viento.

Figura 18. Estación meteorológica en Huarurapay.

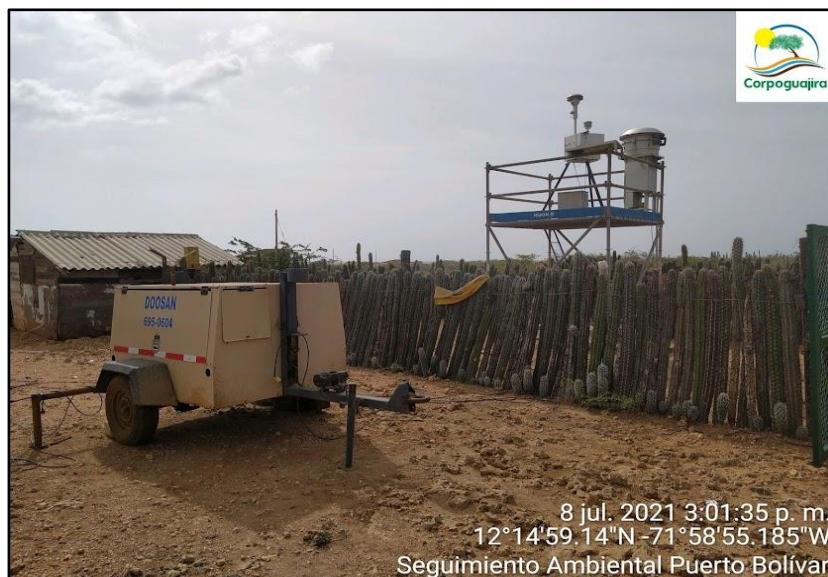
Estación de Monitoreo de Calidad del Aire Malla Norte: Está ubicada en la comunidad Media Luna en las coordenadas X: 5110676.82 e Y: 2911888.25, se tienen instalados dos equipos un Hi-Vol para monitorear PM10 y un PQ200 para PM2.5, los cuales no cumplen con la distancia entre entradas de aire (inlet) establecida en dos (2) metros de equipo a equipo. La energía de la estación es suministrada por un generador eléctrico que, a pesar de estar viento abajo de la estación, se encuentra muy cerca a esta, lo cual, en eventos de inversión del viento puede generar emisiones que influencien sobre los resultados de las concentraciones de los parámetros evaluados; igualmente la cocina de la vivienda (volviéndose una fuente local de emisión).

Figura 19. Estación de Monitoreo de Calidad del Aire Malla Norte.

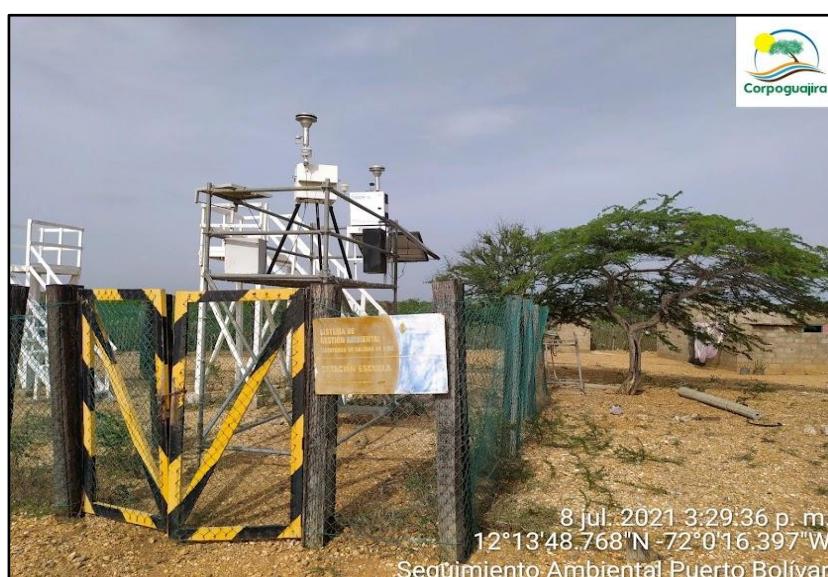
Estación de Monitoreo de Calidad del Aire Escuela: Ubicada en las coordenadas X: 5108232.02 e Y: 2909718.15; tiene dos equipos correspondientes a un PQ200 para monitorear PM10 y un WILBUR para PM2.5. La estación cumple con todos los aspectos (generales y específicos) de microlocalización establecidos en el Manual de diseño de sistemas de vigilancia de la calidad del aire.

Figura 20. Estación de Monitoreo de Calidad del Aire Escuela.

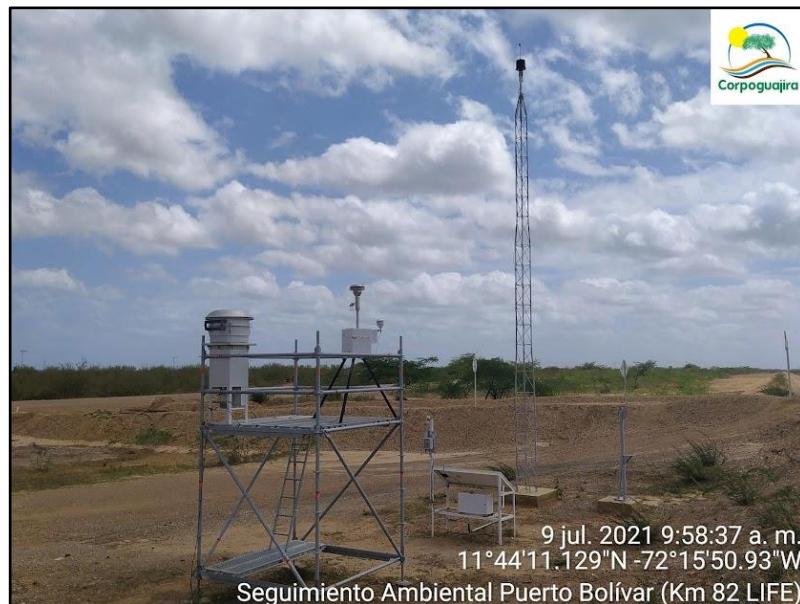
En este sitio está ubicada la Estación de monitoreo de calidad del aire Uribe para monitorear PM10 con un Hi-Vol y PM2.5 utilizando un equipo PQ200; los equipos no cumplen con la distancia entre entradas de aire (inlet) establecida en dos (2) metros de equipo a equipo.

En el sitio también existe una estación meteorológica MetOne que transmite datos en tiempo real del comportamiento de los parámetros meteorológicos que influyen en la dispersión de los contaminantes atmosféricos.

Figura 21. Estación de Monitoreo de Calidad del Aire Uribia.

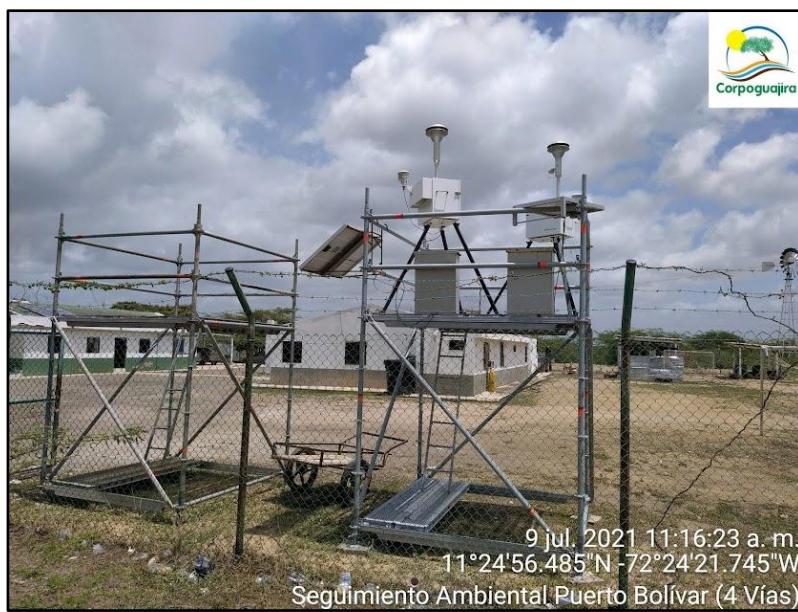
Estación de Monitoreo de Calidad del Aire Cuatro Vías: Esta ubicada en la Policía Nacional de Cuatro Vías Maicao, en las coordenadas X: 5064768.83 e Y: 2819554.29. La estación cuenta con (2) dos equipos PQ200 para monitorear PM10 y PM2.5 que, al estar instalados sobre un mismo cuerpo de andamio de 2 metros por 2 metros, no cumple con la distancia entre inlets.

Figura 22. Estación de Monitoreo de Calidad del Aire Cuatro Vías.
