RESOLUCIÓN N° 1408 DE 2021

**"POR LA CUAL SE OTORGA UN PERMISO DE OCUPACION DE CAUCE PARA EL PROYECTO DENOMINADO "REALIZAR INTERVENCIÓN CORRECTIVA PARA MITIGAR EL RIESGO POR INUNDACIÓN MEDIANTE LA CONSTRUCCIÓN DE OBRAS PARA EL MEJORAMIENTO DE LA CAPACIDAD HIDRÁULICA EN EL CAUCE DEL RIO TAPIAS EN EL MUNICIPIO DE RIOHACHA – DEPARTAMENTO DE LA GUAJIRA Y SE DICTAN OTRAS DISPOSICIONES".**

## 2. SOLICITUD REALIZADA Y DESARROLLO DE VISITA TECNICA

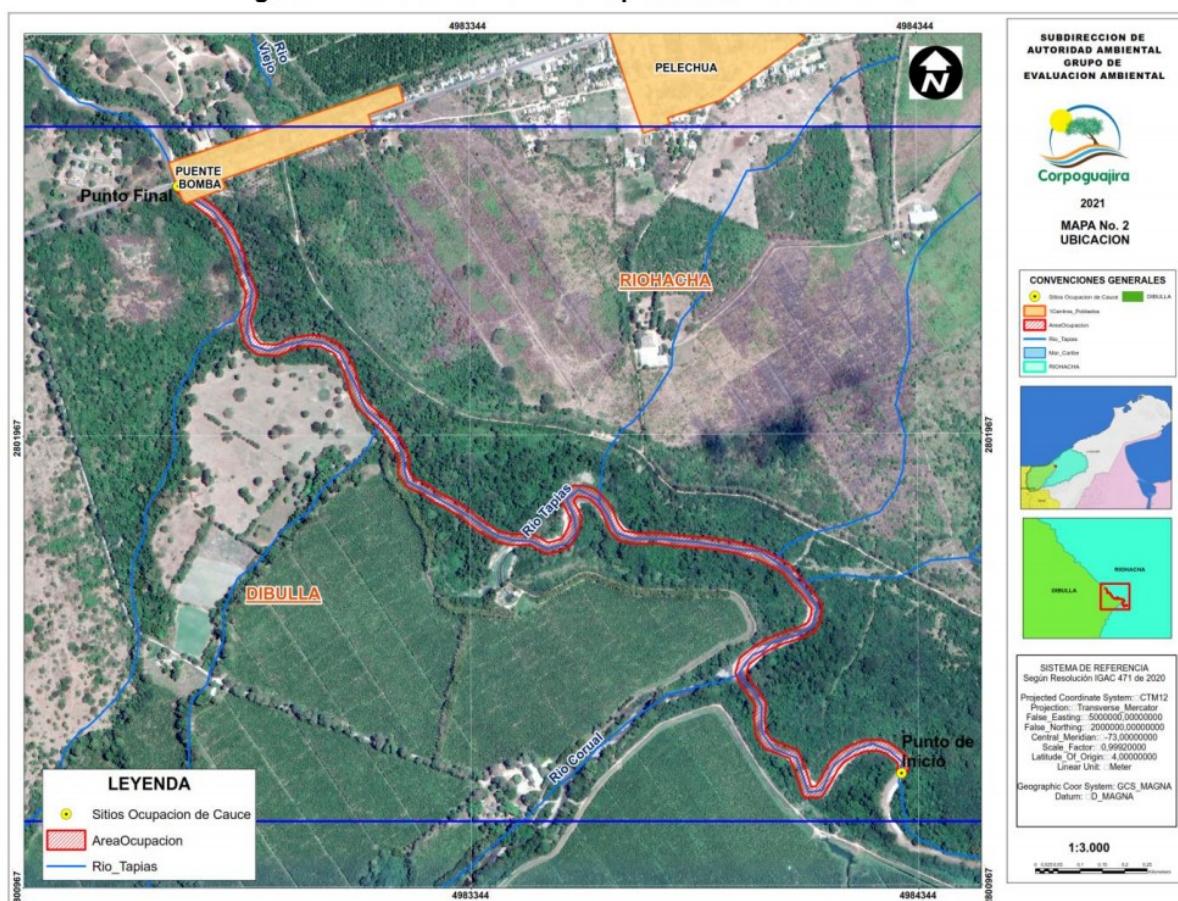
Figura 1. Tramo a intervenir río Tapias sector Puente Bomba

Entre el cauce del río y los jarillones o diques, existe una franja de terreno con vegetación tupida de rastrojo y bosque secundario que varía en amplitud a lo largo del recorrido, esta franja boscosa forma una barrera natural contra la erosión y evita el embate directo de las aguas desbordadas sobre el dique perimetral de control de inundación existente, no obstante, si se desarrolla la construcción de otro dique marginal, para lo cual se va a requerir de la remoción de una importante franja de bosque debilitando la protección natural del mismo y destruyendo el hábitat y nicho de muchas especies establecidas en el sector; en consecuencia ambientalmente puede ser menos impactante y más objetivo reforzar o construir un nuevo dique paralelo y adyacente al ya existente y para generar el menor impacto ambiental posible. Adicionalmente en los sitios donde se tiene proyectado la construcción de las obras rígidas, tres (3) en total se evidencio presencia abundante de vegetación tipo rastrojo enmalezado el cual inevitablemente se verá afectado por la intervención, por lo que se hace necesario que antes de cualquier intervención en el bosque se debe solicitar el respectivo permiso de aprovechamiento forestal, en la gráfica y tabla 1 se muestra las coordenadas de los sitios de interés.

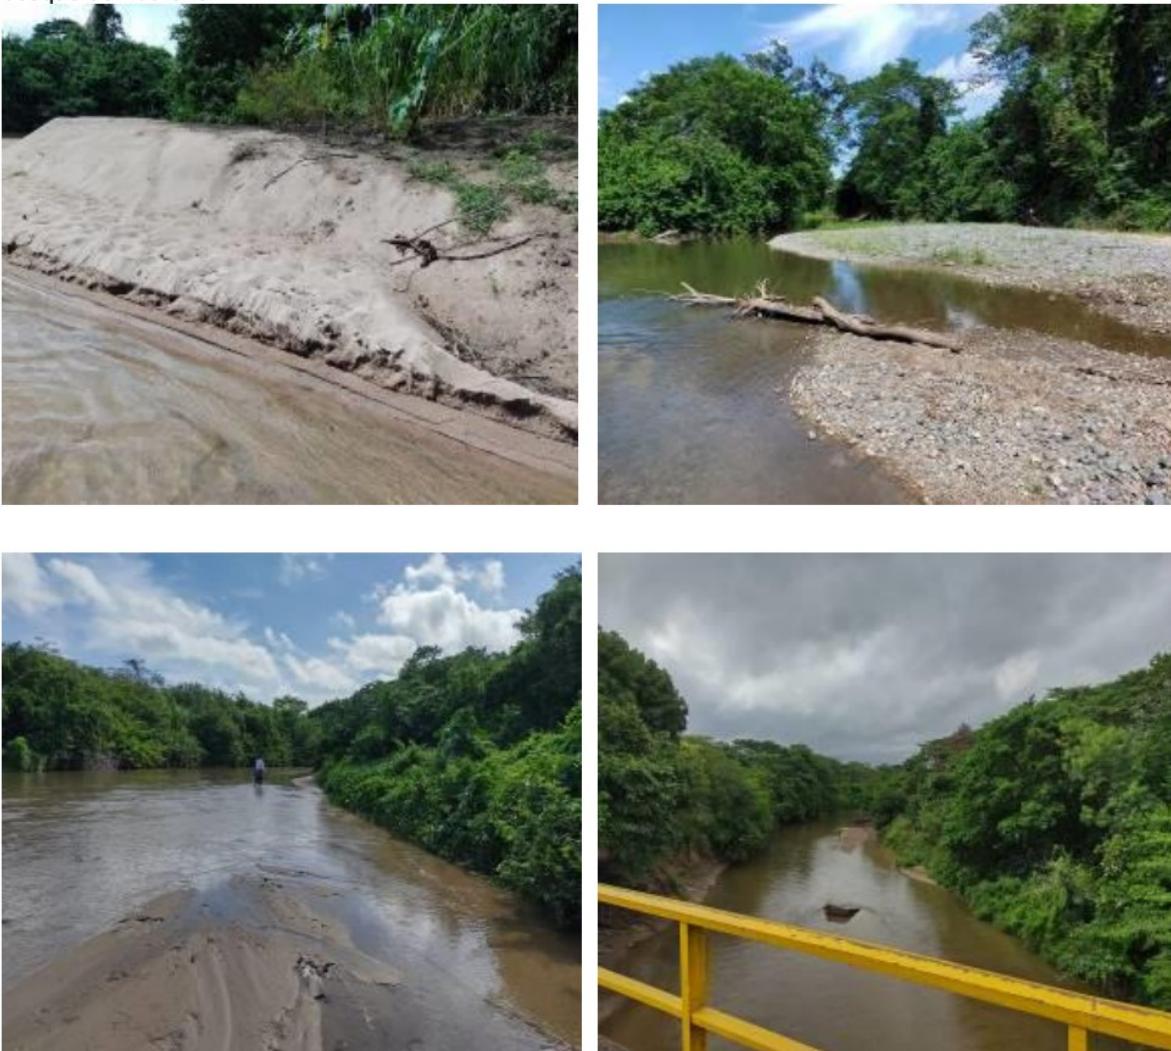
**Imágenes 1-4.** Tramo 1 margen derecha abscisa 15+625 y- 15+900 se observa el estado actual del cauce u bosque de ribereño

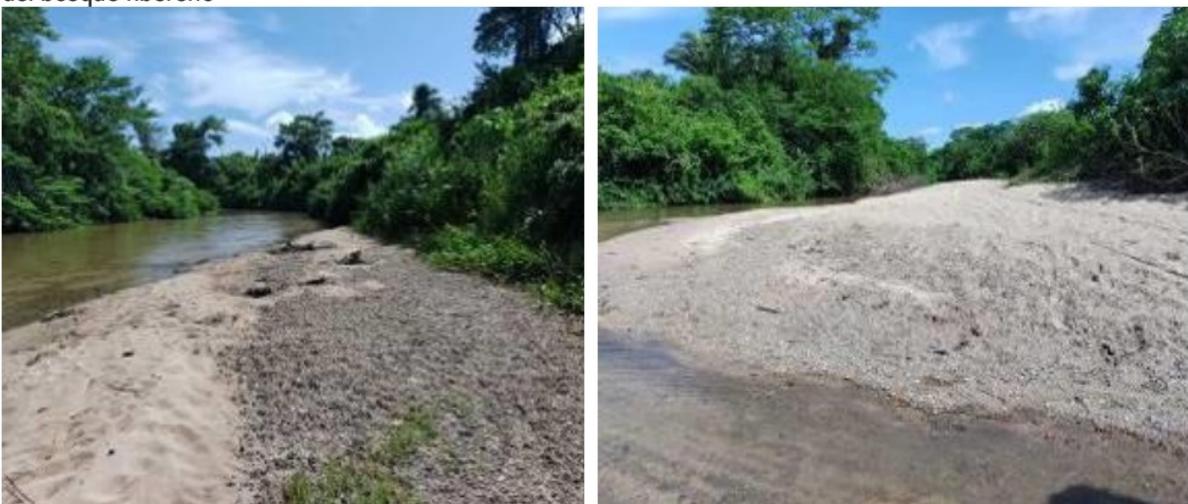
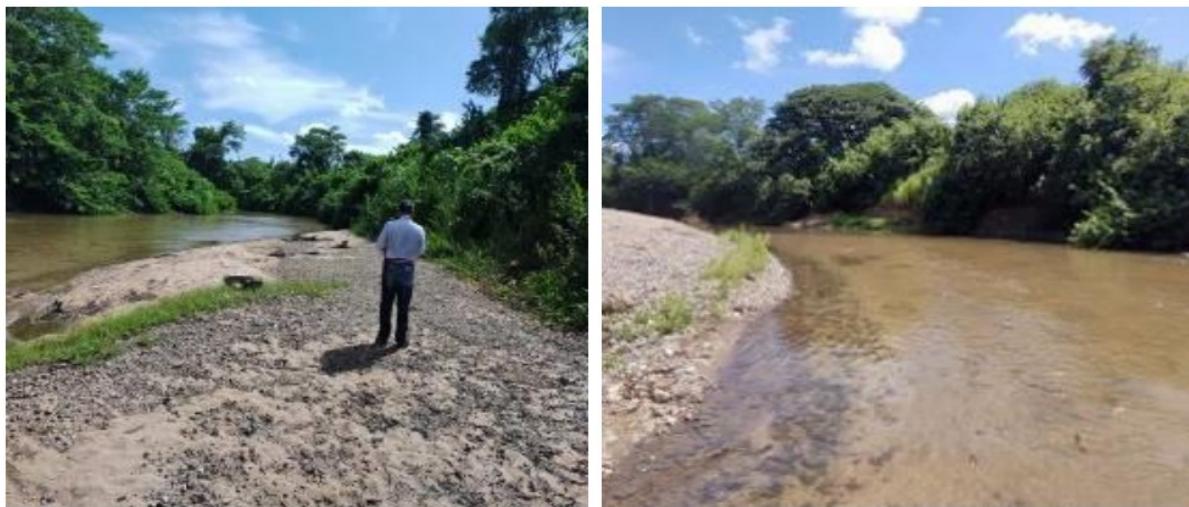
**Imágenes 5- 8.** Tramo 2 margen derecha abscisa 16+225 y- 16+450 se observa el estado actual del cauce y del bosque ribereño

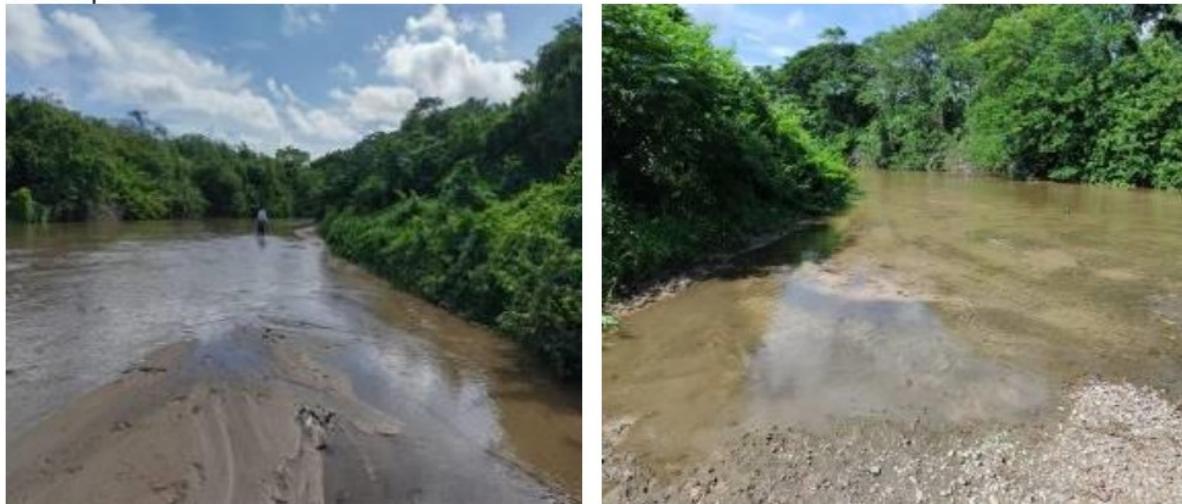
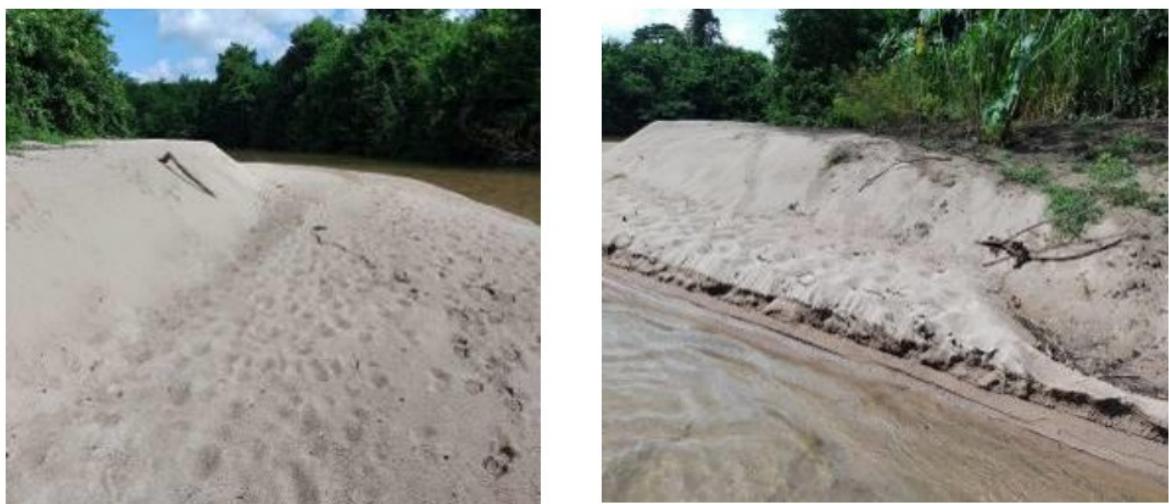
Imágenes 9-12. Tramo 3 margen derecho abscisa 17+100 - 17+275, se observa el estado actual del cauce y del bosque ribereño

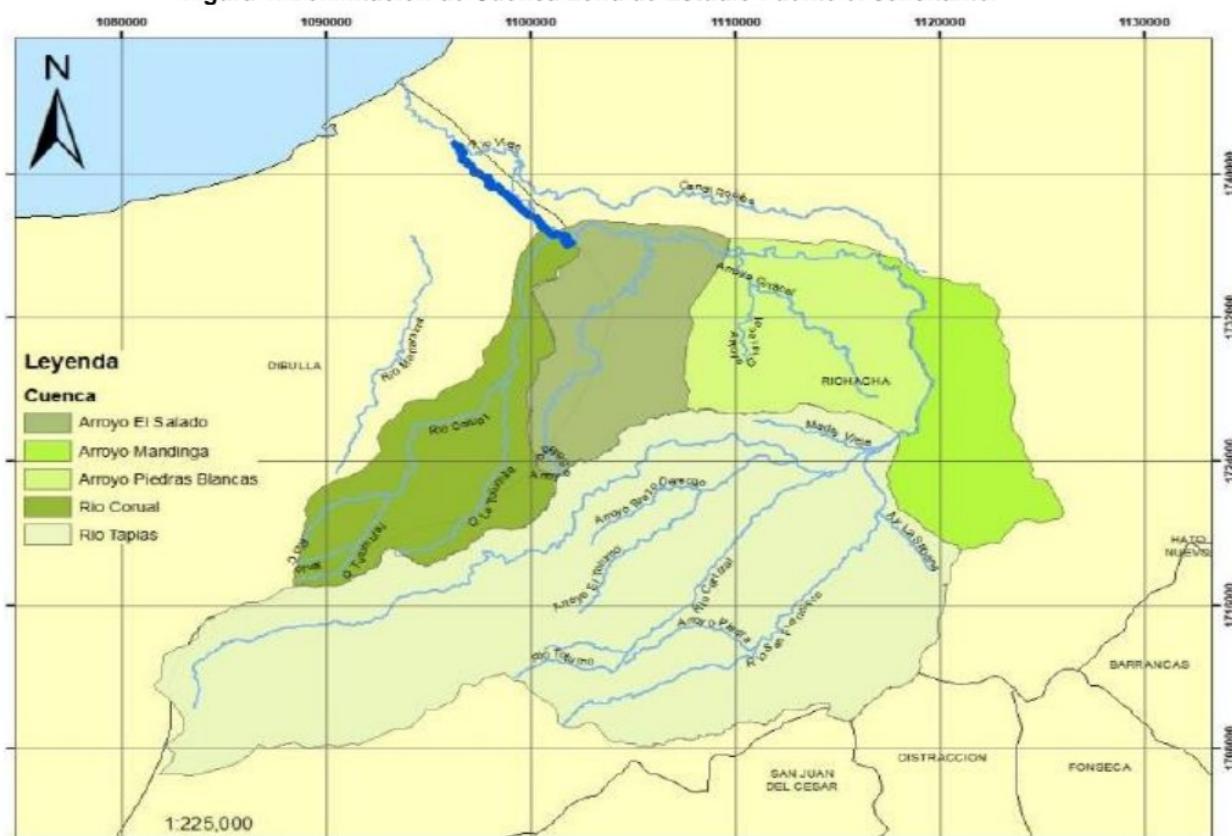
Figura 4. Delimitación de Cuenca Zona de Estudio Fuente el solicitante.

Con el fin de determinar el área de drenaje previa a la zona de intervención de los 10.2 kilómetros sobre el cauce principal del Río Tapias, para lo cual se delimitan las subcuenca con el fin de que el modelo generado capte de mejor manera las variaciones de la cuenca. Se hace la aclaración que para objeto de la presente solicitud solo se intervendrá el tramo comprendido entre el puente sobre el río Tapias en la intersección con la vía troncal del Caribe en una longitud total de 2.97km aguas arriba.

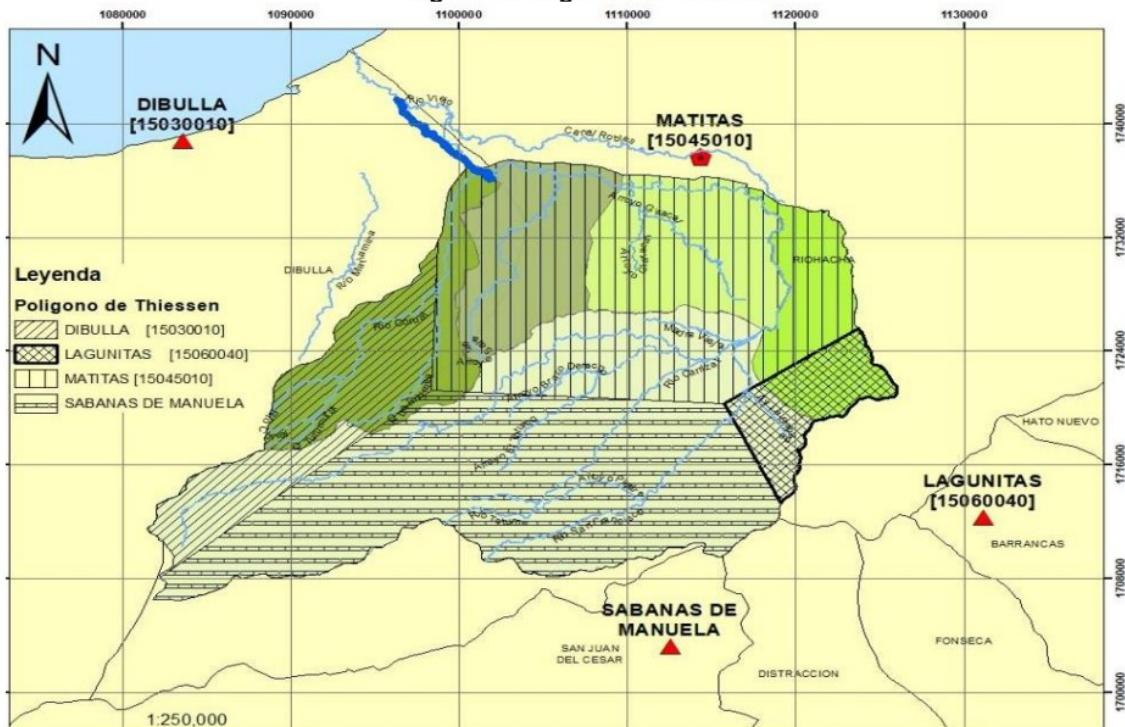
**Figura 5. Polígonos de Thiessen**

Estación			Área (Km <sup>2</sup> )
Nombre	Tipo	Fecha de Instalación	
Matitas	Climática Ordinaria	Feb-1964	359.05
Sabanas de Manuela	Pluviométrica	Ago-1963	312.17
Dibulla	Pluviométrica	Ago-1958	115.64
Lagunita	Pluviométrica	May-1971	49.67
<b>TOTAL</b>			<b>836.53</b>

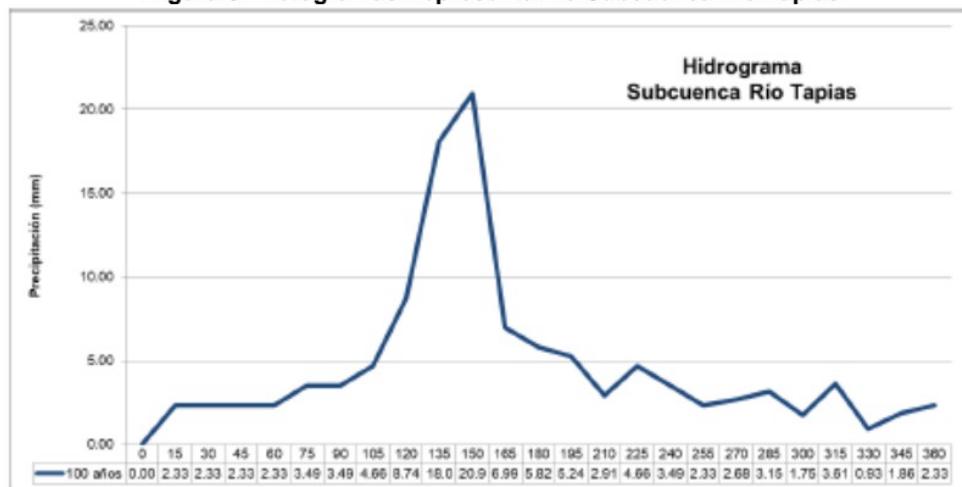
**Figura 6. Hietogramas Representativo Subcuenca Rio Tapias**

Para generar los hietogramas representativos del evento extremo de precipitación en 24 hr se toma la curva generada por el Soil Conservation Service del U.S Department Agriculture (1986) de hietogramas acumulados de cuatro Tipo de tormentas.

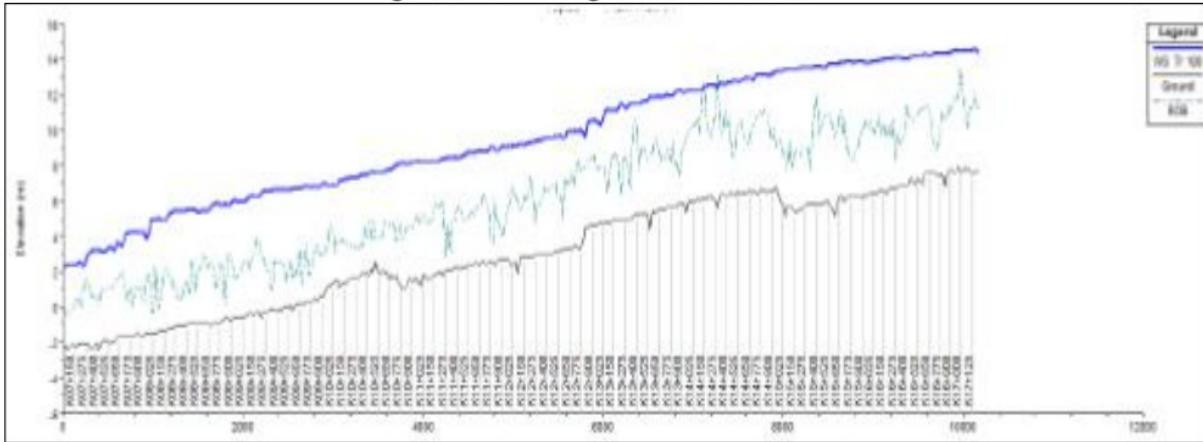
Figura 8. Perfil Longitudinal del Cauce

De acuerdo con lo anterior, se realiza la modelación hidráulica partiendo de la condición inicial del cauce, previo a la intervención proyectada. Como resultado de la modelación hidráulica, se obtiene los niveles de la lámina de agua para el caudal de diseño, en el tramo sobre analizado.

En la gráfica anterior se presentan el perfil longitudinal del fondo del canal principal identificado con la linea negra continua, seguido del perfil longitudinal de la margen derecha e punteada verde. Las líneas superiores representan el nivel de la lámina de agua para el periodo de retorno de 100 años. De lo cual se puede observar que la sección hidráulica actual es menor los niveles de lámina de agua generadas para el caudal calculado en este estudio para el periodo de retorno.

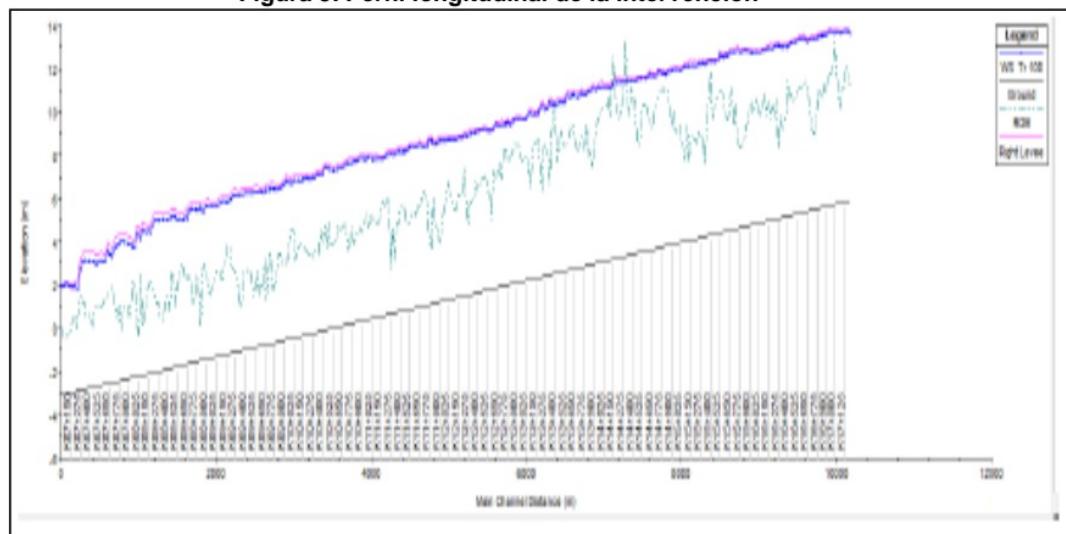
**Figura 9. Perfil longitudinal de la intervención**

Como resultado de esta modelación, se observa que la sección de diseño estipulada para la recuperación hidráulica del Río, es capaz de trasportar el caudal definido para un periodo de retorno de 100 años, sin generar desbordamientos en el tramo evaluado. La cota de coronación del dique se calculó teniendo en cuenta la lámina de agua generada por el caudal de diseño correspondiente a un periodo de retorno de 100 años más un borde libre de 0.15 m

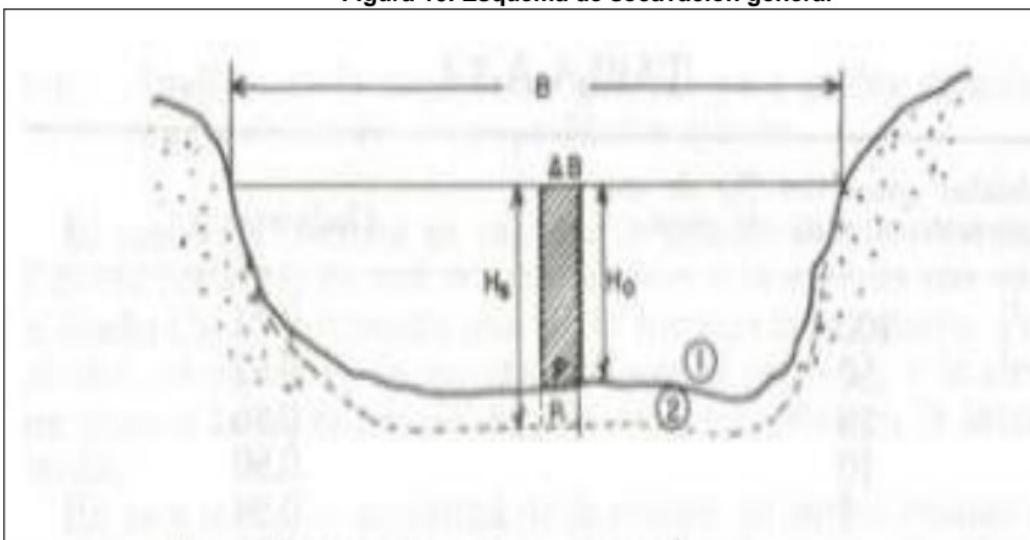
**Figura 10. Esquema de socavación general**

Corresponde al descenso del fondo del río por efecto de arrastre del lecho durante eventos de creciente. Esta situación se genera por el incremento de la capacidad del arrastre del río, como consecuencia del incremento de su velocidad de flujo.

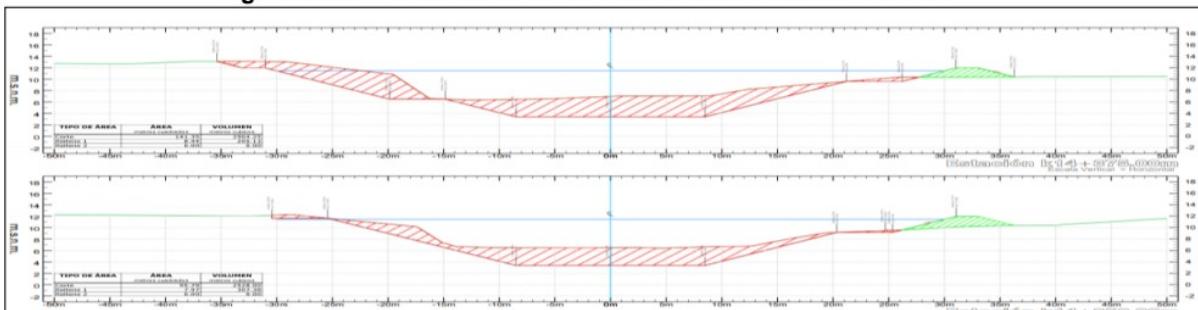
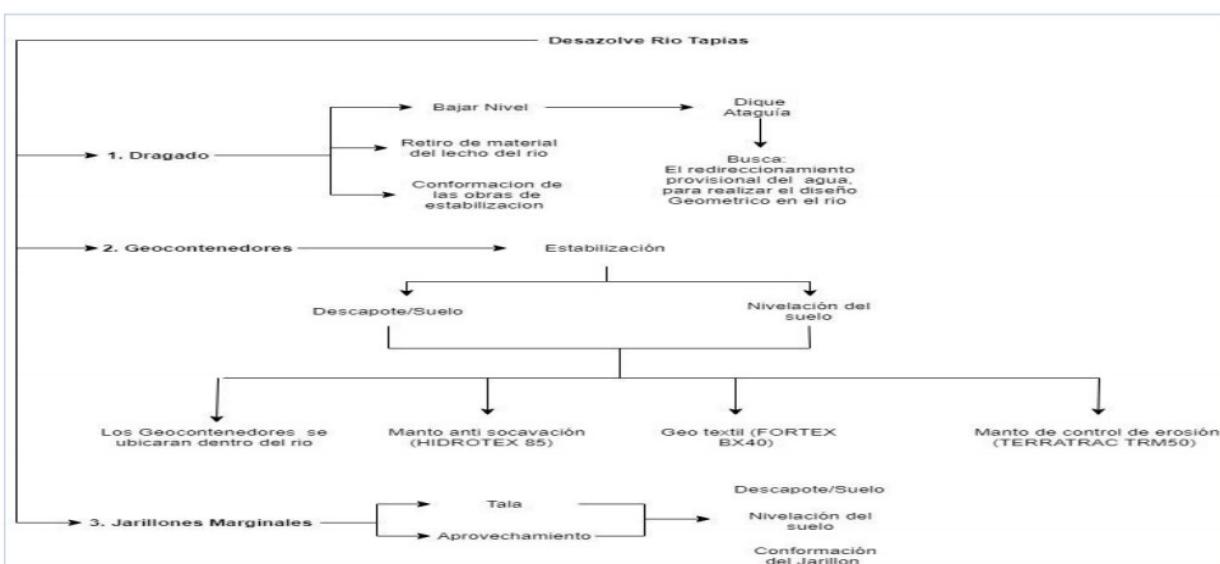
**Figura 11. Corte de Secciones Transversales en el Lecho del Rio**

La Excavación Mecánica bajo cualquier condición de humedad mediante el uso de excavadora sobre orugas. Incluye: Seguimiento y Control Topobatimétrico, Repaleo y Explanación del Material Sobrante, contempla el suministro de todos los recursos necesarios, tales como mano de obra, transporte y maquinaria, para la ejecución de la extracción de materiales y el cargue para posterior retiro de los mismos.

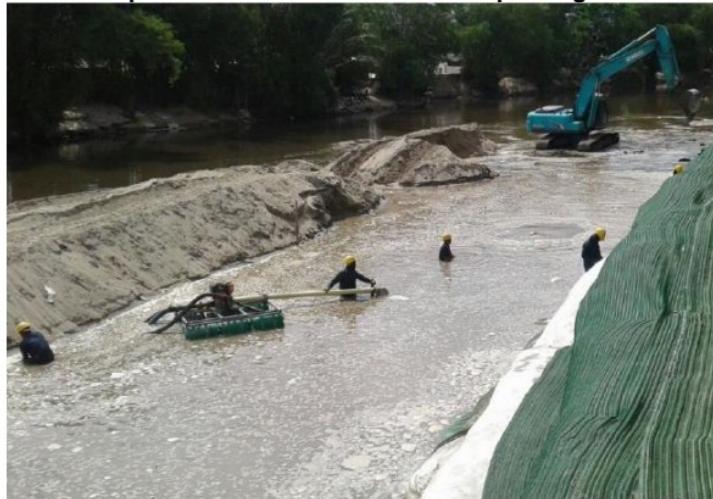
Las ataguías deberán ser construidas en tal forma, que protejan los geocontenedores contra cualquier daño que pudiera ocasionarle una creciente repentina y para prevenir cualquier daño debido a la erosión. Si por causas de incremento de los niveles del río se llegase a ver debilitada la estructura de protección, el contratista deberá construir nuevamente el dique de acuerdo a las especificaciones aquí planteadas sin generar costo adicional al contratante; en la siguiente imagen se muestra el esquema de dique o ataguía para requerido para los trabajos

Imagen 13. Referencia proceso de Conformación de dique ataguía: fuente el solicitante

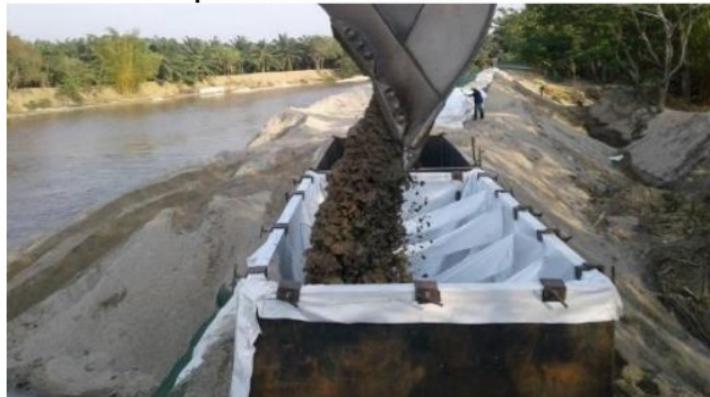
La actividad consiste en la construcción in situ de Muro en Geocontenedores ensamblado con tensores internos en geotextil de poliéster. Incluye: Relleno con Material Proveniente de la Excavación, Formaletaría y Costuras, de acuerdo con los lineamientos, formas y dimensiones establecidas en los planos. Por tanto, el contratista deberá suministrar la planta, equipos, mano de obra y materiales que se requieran para efectuar dichas operaciones. Estos contenedores funcionarán como unidades flexibles de gran masa y volumen que en conjunto conformarán un sistema de barrera.

Imagen 14. Proceso de llenado de geocontenedor dentro de la formaleta metálica con material proveniente de la excavación.

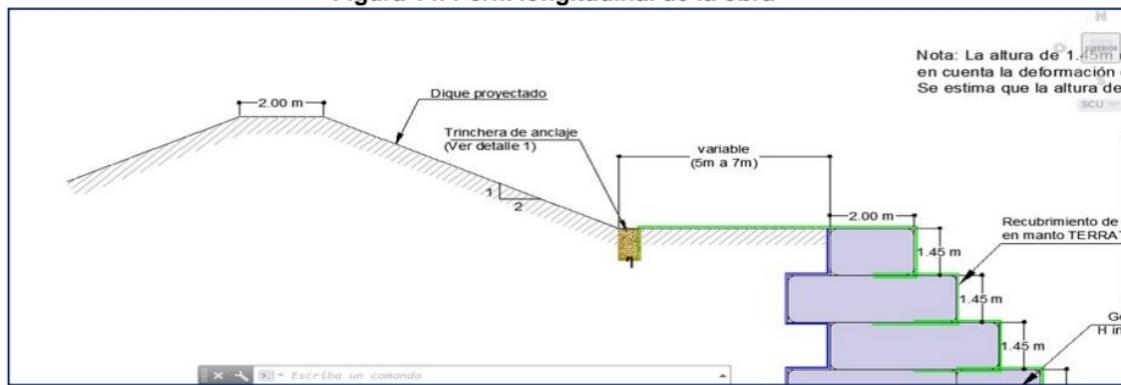
**Figura 14. Perfil longitudinal de la obra**

La toma de decisiones para conformación de los diques o jarillones marginales en cada lado margen izquierda y derecha del río obedece a los resultados de la modelación hidráulica, se obtiene los niveles de la lámina de agua para el caudal de diseño, en el tramo analizado.

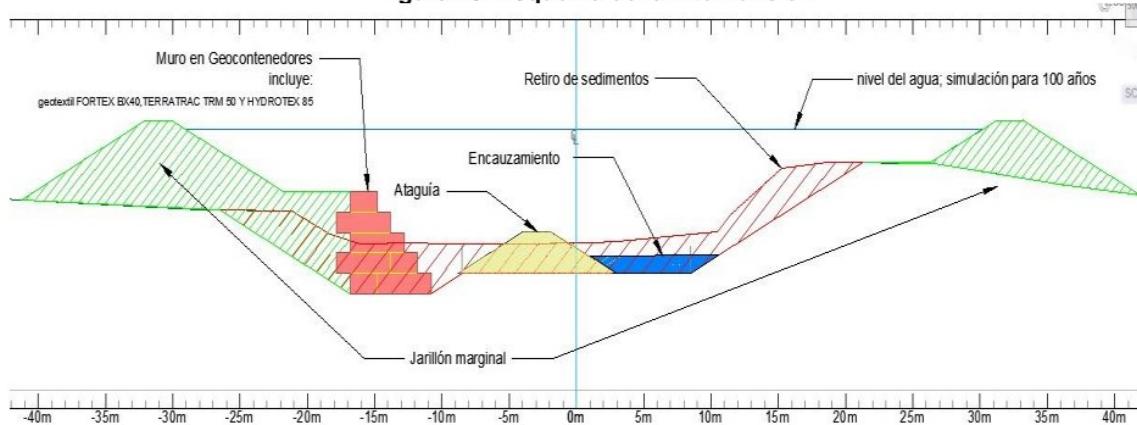
**Figura 15. Esquema de la intervención**

Localización: 14+300 a 17+275 margen en ambas márgenes del río.

- El eje del Jarillón estará ubicado a 32 metros del eje central del río. Quedando el pie del talud del lado húmedo a (5m- 7m aprox) de la rivera.
- La altura del Jarillón es variable según las cotas de diseño para cada sección.
- El ancho del cimiento será en función de la altura del talud.
