**Ref:** Queja Ambiental ENT – 6837 del 29 de octubre de 2020.

Con ocasión a la queja presentada por medio del radicado No. ENT – 6837 del 29 de octubre de 2020, interpuesta, dónde se plantean unas presuntas afectaciones ambientales tales como represamiento de aguas entre otras, en la zona de Los Cerritos vía al acueducto, en jurisdicción del Distrito de Riohacha – La Guajira, se le informa que la Subdirección de Autoridad Ambiental de la Corporación Autónoma Regional de La Guajira, por medio del Auto No. 700 del 05 de noviembre de 2020 Avocó conocimiento de dicha queja y por medio de visita técnica de inspección, realizada por el grupo de Evaluación, Control y Monitoreo Ambiental de esta Entidad por medio de informe técnico No. INT – 526 del 17 de marzo de 2021, se concluyó lo siguiente:

## **2. VISITA.**

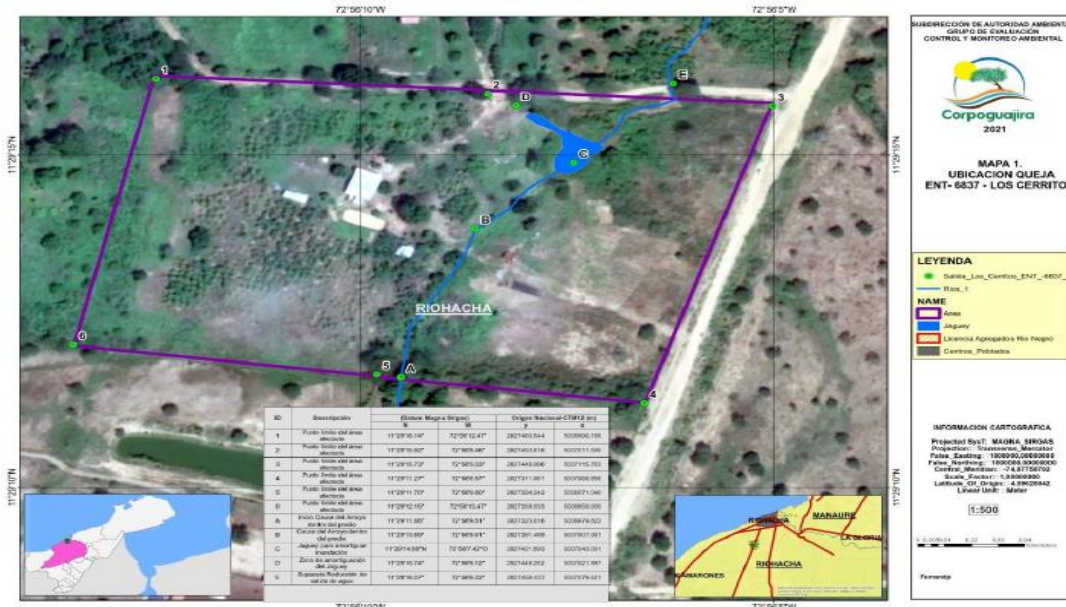
**Figura 1. Delimitación del área del querellante y recorrido del arroyo.**

En la figura uno (1), se representa gráficamente lo manifestado por el querellante en donde se observa en el punto C (11°29'14.88"N - 72°56'7.42"W) el jaguey construido, así como también el punto E el supuesto sitio de represamiento del agua (11°29'16.07"N - 72°56'6.22"W).

- a) Oficiar al señor Gilberto de Jesús Gómez Duque vecino del predio Villa Brígida Sector Los Cerritos vía acueducto de Riohacha con celular número 320 2569192 y manifestarle la necesidad de ampliar dentro de su predio el ancho y profundidad suficiente del cauce del arroyo natural para el libre desplazamiento de las aguas, atendiendo también lo concertado con el querellante en la Inspección de policía de Riohacha (documento adjunto a este informe) y así evitar posibles investigaciones ambientales futuras por incumplimiento de lo solicitado.

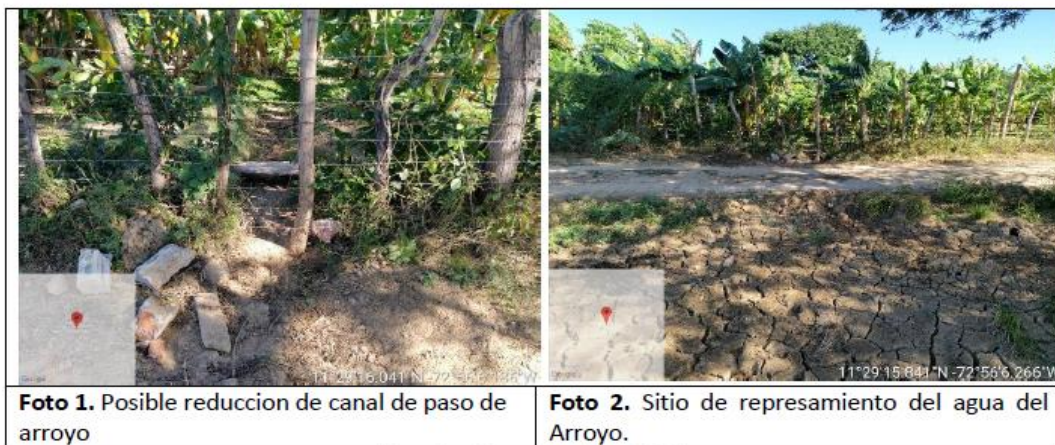
La señora BRÍGIDA BEATRIZ MELO TORO, manifiesta que en la temporada invernal pasada el agua subió considerablemente en su predio, impidiendo el ingreso normal al predio y sus labores, al mismo tiempo causando inundación en la zona y afectando en gran manera a los cultivos allí presente.

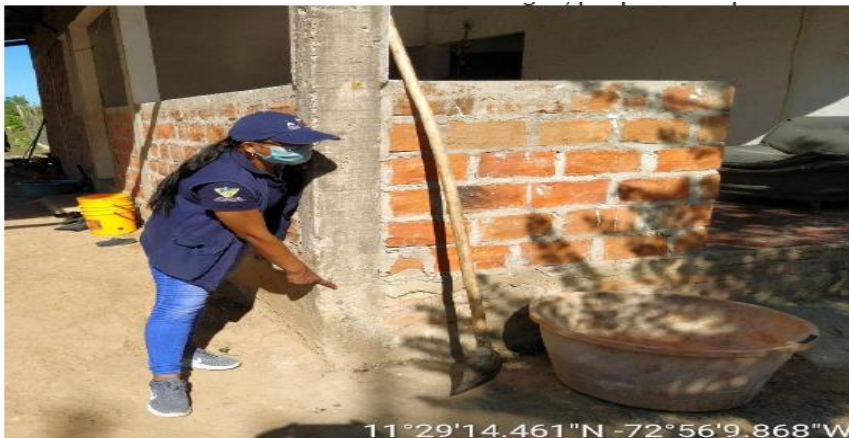
**Foto 3.** Indicaciones de hasta donde subió el agua, por parte del querellante.

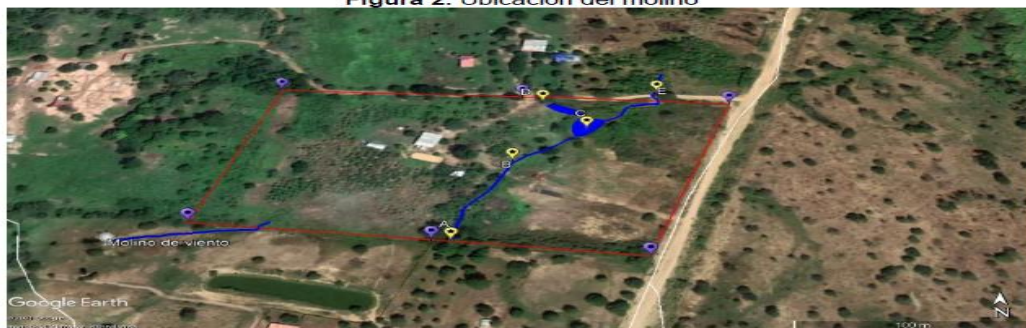
Figura 2. Ubicación del molino

Además de esta problemática la querellante en el momento de la visita también hace referencia a un molino ubicado aproximadamente en las coordenadas 11°29'11.68"N - 72°56'14.59"W, en predios del señor Eder Martelo, el cual según el querellante constantemente está vertiendo agua al suelo y esta escorrentía llega hasta predios del querellante afectando sus cultivos. Ellos manifiestan que supuestamente esta agua es salobre afectando el suelo.

- c) Solicitar al señor Eder Martelo, Numero celular del señor Eder Martelo 301 7817641, la suspensión del desperdicio de agua del pozo en su predio, que afecta al predio del querellante, señora **BRÍGIDA BEATRIZ MELO TORO**.

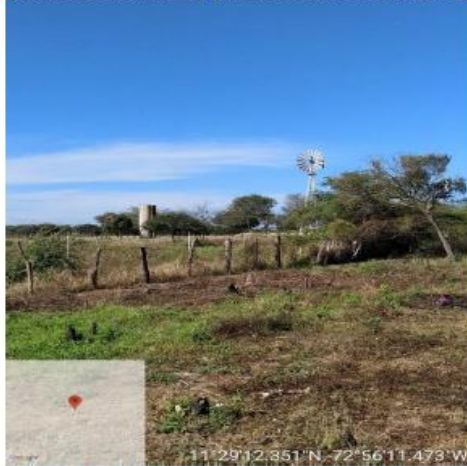
Foto 4. Molino causante de problemática según querellante

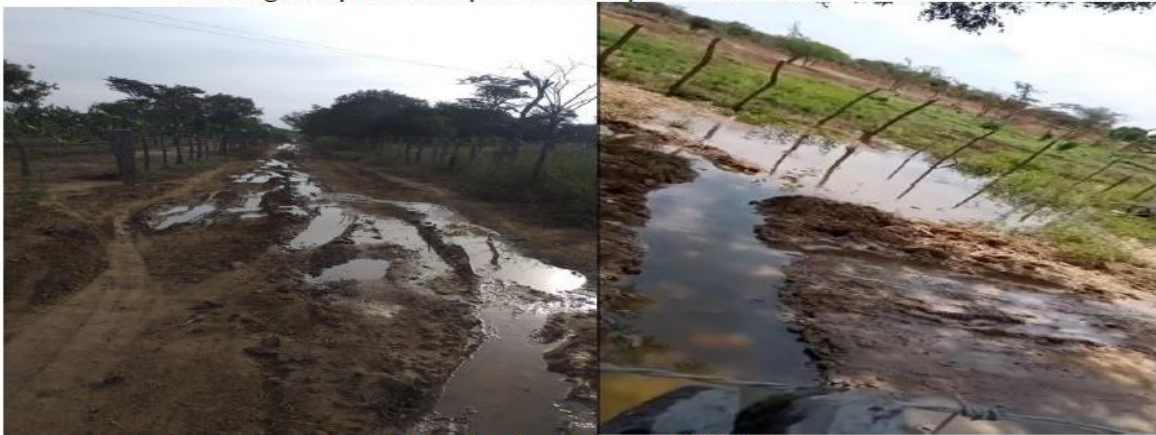
Foto 5. Agua represada supuestamente proveniente del molino de viento.
