Ref: Queja Ambiental ENT – 6837 del 29 de octubre de 2020.

2. VISITA.

ATENCIÓN DE QUEJA - ENT- 6837 - LOS CERRITOS - DISTRITO DE RIOHACHA

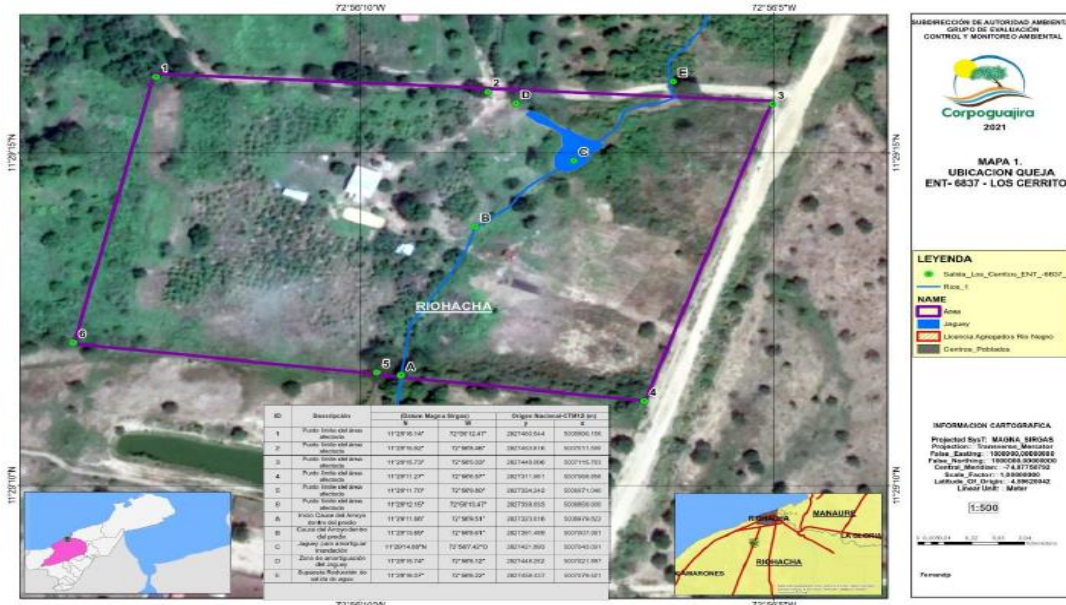
Figura 1. Delimitación del área del querellante y recorrido del arroyo.

En la figura uno (1), se representa gráficamente lo manifestado por el querellante en donde se observa en el punto C (11°29'14.88"N - 72°56'7.42"W) el jaguey construido, así como también el punto E el supuesto sitio de represamiento del agua (11°29'16.07"N - 72°56'6.22"W).

- a) Oficiar al señor Gilberto de Jesús Gómez Duque vecino del predio Villa Brígida Sector Los Cerritos vía acueducto de Riohacha con celular número 320 2569192 y manifestarle la necesidad de ampliar dentro de su predio el ancho y profundidad suficiente del cauce del arroyo natural para el libre desplazamiento de las aguas, atendiendo también lo concertado con el querellante en la Inspección de policía de Riohacha (documento adjunto a este informe) y así evitar posibles investigaciones ambientales futuras por incumplimiento de lo solicitado.

- Deberá ampliar dentro de su predio el ancho y profundidad suficiente del cauce del arroyo natural para el libre desplazamiento de las aguas, atendiendo también lo concertado con el querellante en la Inspección de policía de Riohacha y así evitar posibles investigaciones ambientales futuras por incumplimiento de lo solicitado.

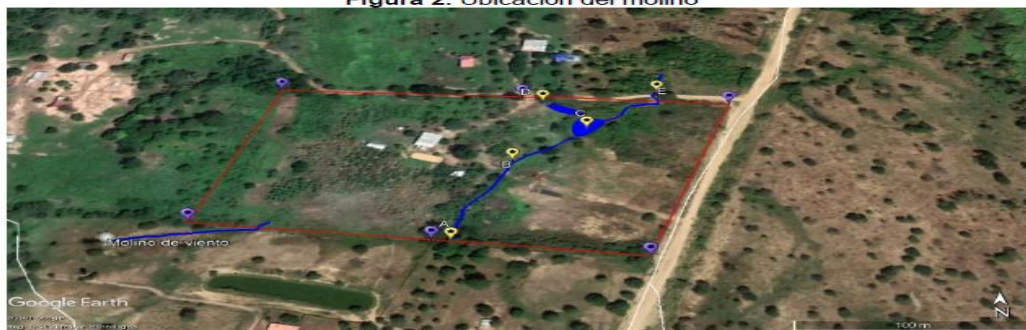
Figura 2. Ubicación del molino

Además de esta problemática la querellante en el momento de la visita también hace referencia a un molino ubicado aproximadamente en las coordenadas 11°29'11.68"N - 72°56'14.59"W, en predios del señor Eder Martelo, el cual según el querellante constantemente está vertiendo agua al suelo y esta escorrentía llega hasta predios del querellante afectando sus cultivos. Ellos manifiestan que supuestamente esta agua es salobre afectando el suelo.

- b) Solicitar al grupo de Licenciamiento Ambiental revisar la existencia de un permiso concesión de aguas subterráneas, en beneficio del señor Eder Martelo, y constatar el cumplimiento de las obligaciones de dicha la concesión,

- c) Solicitar al señor Eder Martelo, Numero celular del señor Eder Martelo 301 7817641, la suspensión del desperdicio de agua del pozo en su predio, que afecta al predio del querellante, señora **BRÍGIDA BEATRIZ MELO TORO**.
