**AUTO N° 548**  
**(29 de septiembre de 2021)**

**“POR MEDIO DEL CUAL SE REALIZA UN REQUERIMIENTO POR SEGUIMIENTO AMBIENTAL Y SE DICTAN OTRAS DISPOSICIONES”**

De dicha visita de campo realizada el día 23 de junio de 2021, se emitió informe de seguimiento INT-1966 de 29 de septiembre de 2021, el cual, por constituir el principal insumo y soporte del presente acto administrativo, se transcribe:

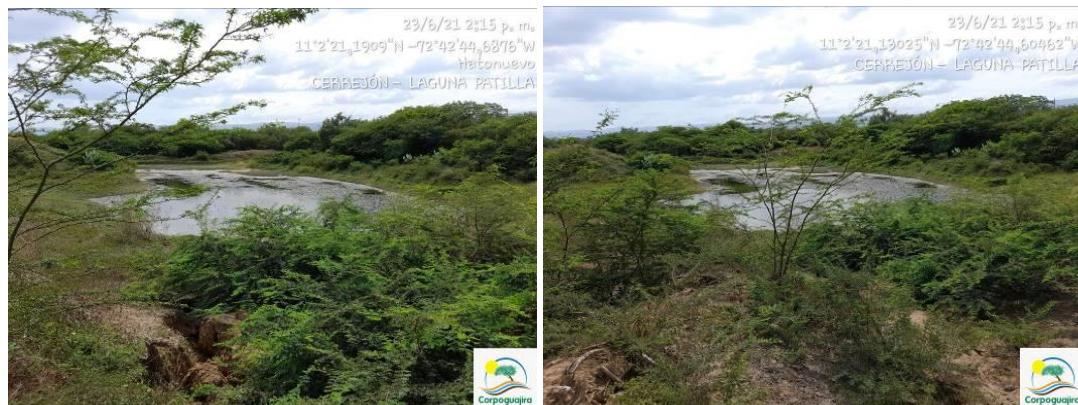
Correspondiente al estado de la laguna, se manifiesta que la Laguna Patilla se encuentra en su estado original, se afirma por la empresa Cerrejón en el Permiso de Vertimiento que esta laguna será modificada en su forma, con la finalidad de que cumpla con el almacenamiento de las aguas. Las condiciones en el área en donde encuentra la laguna, son condiciones originales de la zona, se evidenció que dentro de la laguna se encuentra material forestal (árboles), que existe unas áreas de estancamientos de las aguas procedentes del Botadero Patilla, la cual es la denominada Laguna Patilla.

Se puede apreciar una laguna sedimentada en la que CERREJÓN no ha iniciado las labores de adecuación de dicha laguna, la capacidad que manifiesta el permiso de vertimiento, no corresponde la capacidad actual de la laguna, y de acuerdo con las condiciones para las cuales se otorgó dicho permiso, también carece de las condiciones adecuadas y planteadas en el precitado permiso. Se observa vegetación aledaña, producto de regeneración natural por dispersión de las áreas que están cerca, correspondientes a cobertura natural, lo cual le permite dispersar especies hacia áreas despejadas. Las especies arbóreas que rodean la laguna permite la llegada de la avifauna ofreciendo sitios de hábitat y refugio sobre los rapaces que también llegan atraídos por reptiles, lagartos y aves acuáticas o mamíferos pequeños que lleguen a pastar como liebres. Hasta el momento no se observa especies invasoras.

**Fotografías No. 1 y 2.** Estado de la Laguna Patilla. CARBONES DEL CERREJON LIMITED – CERREJÓN. COMPLEJO MINA. 23 de junio del 2021. (Fuente: Corpoguajira).

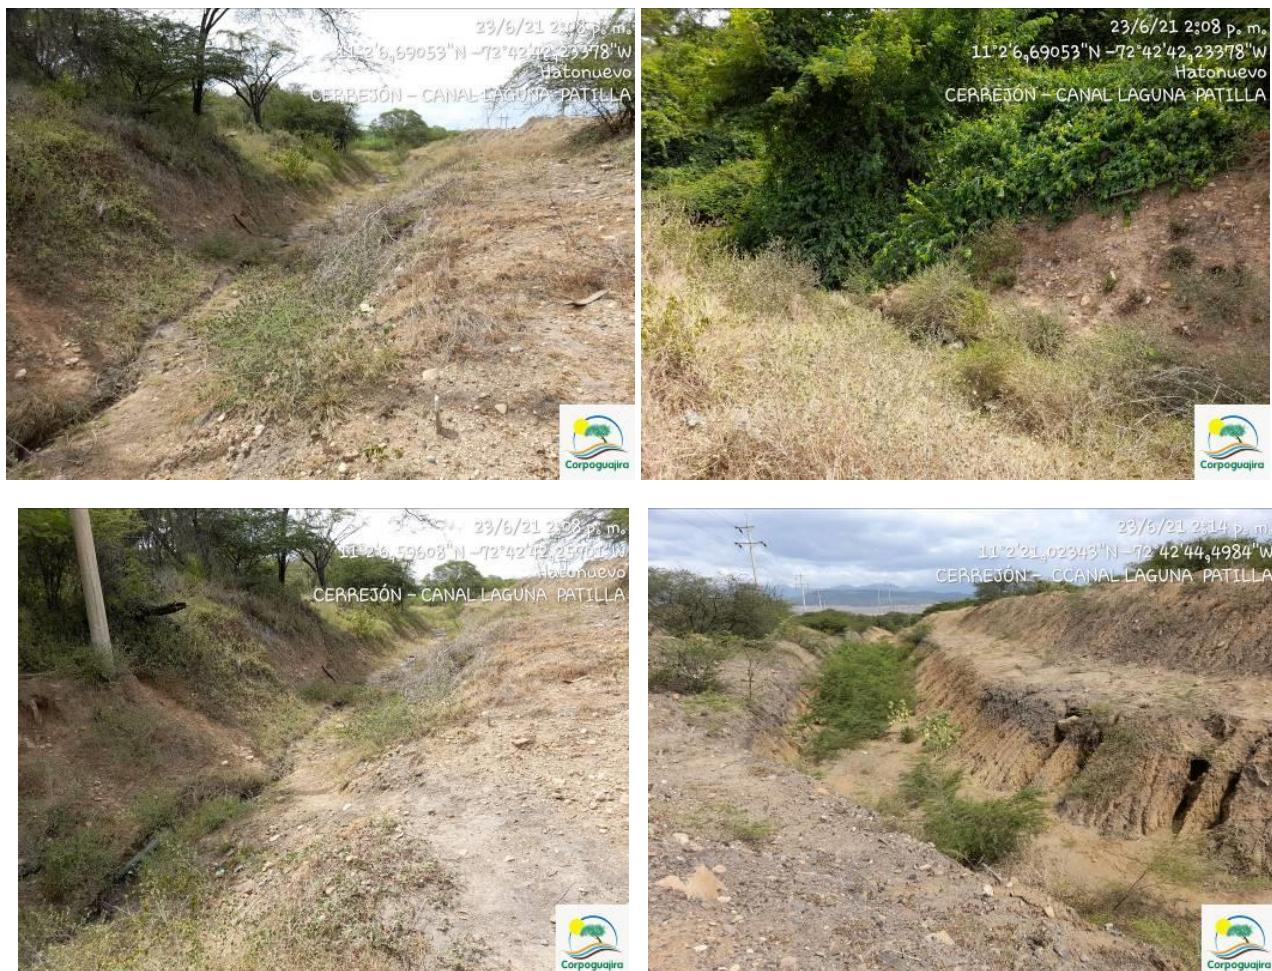
De acuerdo a las obligaciones establecidas en la resolución No. 1955 de 2018, el canal debería contar con la impermeabilización para asegurar que en los momentos en que la laguna genere vertimiento, estos no sean infiltrados al recurso suelo y por consiguiente no alcanzar llegar al afluente o cauce del río Ranchería en donde se autorizó el punto de vertimiento.

En el recorrido del canal de transporte de las aguas provenientes de la Laguna de Sedimentación Patilla se observa que los taludes del canal presentan un alto grado de erosión y no se encuentran bien conformados, lo que conlleva a que en el momento del vertimiento le aporte sedimentos a la fuente receptora (río Ranchería). En la presente visita se observa que este canal no contenía aguas provenientes de la Laguna Patilla, pero si se encontró que hubo fluido de agua por la huella del material de arrastre y las cárcavas realizadas en el canal.

Fotografías No. 3 - 6. Canal de vertimiento de aguas Laguna Patilla. CARBONES DEL CERREJON LIMITED – CERREJON. COMPLEJO MINA. 23 de junio del 2021. (Fuente: Corpoguajira).

3. CARBONES DEL CERREJON LIMITED – CERREJON debe revestir o impermeabilizar el canal de vertimiento de las ARnD procedente de la Laguna Patilla hasta el cuerpo de agua receptor.

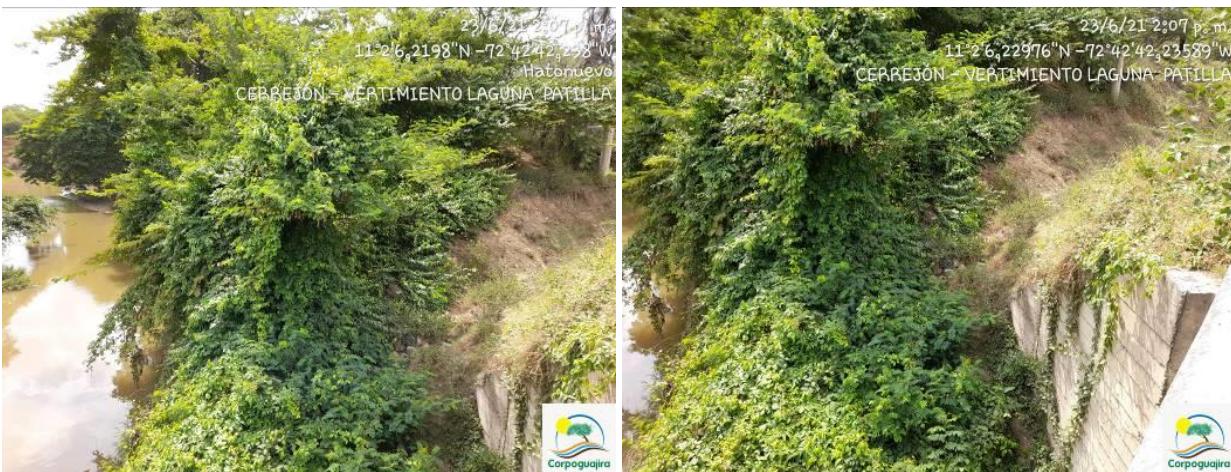
En el punto de vertimiento se evidencia que no se cuenta con la infraestructura de entrega del vertimiento al cuerpo de agua teniendo en cuenta lo estipulado en el numeral 14 del artículo 2.2.3.3.5.8 del Decreto 1076 de 2015. Esta infraestructura actuará como disipador de energía y vertedero para disminuir la velocidad del agua vertida y minimizará la probabilidad de generarse un efecto remolino por el choque de las dos aguas; también, evitará la entrega a contraflujo del agua de la fuente hídrica al canal, lo cual es muy importante para las épocas de invierno cuando el río alcance su máxima cota. Por otro lado, también se observa que el canal de vertimiento en este punto no cuenta con sus taludes conformados y estabilizados, trayendo como consecuencia que en el momento que haya flujo fuerte en época de lluvia puede arrastrar el material terreo y con ellos traerse el sedimento incrementando la cantidad de SST que trae el vertimiento.

**Fotografías No. 7 y 8.** Punto de vertimiento de aguas Laguna Patilla. CARBONES DEL CERREJÓN LIMITED – CERREJÓN. COMPLEJO MINA. 23 de junio del 2021. (Fuente: Corpoguajira).

1. CARBONES DEL CERREJON LIMITED – CERREJON debe construir la infraestructura de entrega del vertimiento al cuerpo de agua como está estipulado en el numeral 14 del artículo 2.2.3.3.5.8 del Decreto 1076 de 2015.

2. CARBONES DEL CERREJON LIMITED – CERREJON debe solicitar ante CORPOGUAJIRA el Permiso de Ocupación de Cauce para la infraestructura de entrega del vertimiento al cuerpo de agua receptor, como está estipulado en el numeral 14 del artículo 2.2.3.3.5.8 del Decreto 1076 de 2015.
