(13 de octubre)

8. Imponer medidas ambientales adicionales para prevenir, mitigar o corregir impactos ambientales no previstos en los estudios ambientales del proyecto.

Que la Corporación Autónoma Regional de La Guajira – CORPOGUAJIRA mediante actos administrativos de diferentes números y fechas ha otorgado a la empresa GENERADORA Y COMERCIALIZADORA DE ENERGIA ELECTRICA DEL CARIBE – GECELCA SA ESP identificada con NIT No 900.082.143-0 Licencia Ambiental, Permisos, Concesiones y Autorizaciones Ambientales.

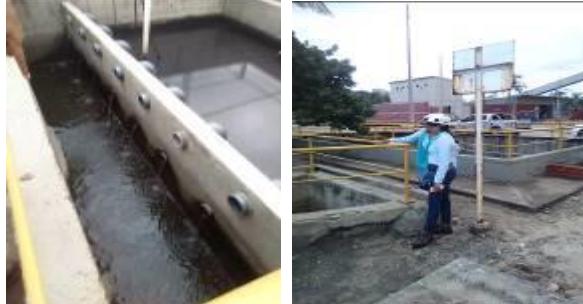
Ley 373 de 1997 - Decreto 1090/18 adicionado al decreto 1076 de 2015 (Libro 2, Parte 2, Titulo 3, Capítulo 2, sección 1, subsección 1)	¿Cuenta con un programa de ahorro y uso eficiente del agua?	X				CORPOGUAJIRA, a través de la Resolución No. 1934 del 20 de septiembre de 2016, aprobó el Programa de Uso Eficiente y Ahorro del Agua a la empresa GECELCA S.A E.S.P, la última visita de seguimiento al programa, se realizó el 17 de mayo de 2018. La cual dio como resultado lo siguiente: El Incumplimiento de GECELCA de presentar los informes de cumplimiento, los resultados y evidencias respectivas de las campañas educativas y de concientización al personal de planta para el uso racionalizado y eficiente del recurso hídrico y la no presentación a CORPOGUAJIRA del reajuste del programa de reducción de consumos y el cumplimiento porcentual de las metas graduales que allí se establezcan.
Manejo de Vertimientos

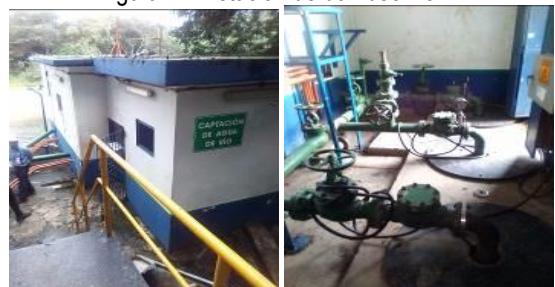
3.2 Datos técnicos obtenidos en la inspección

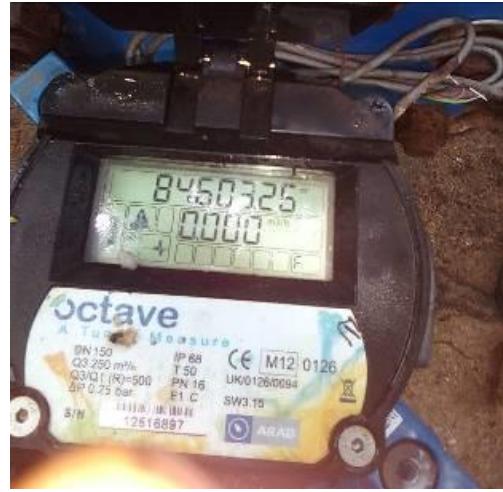
<p>El día de la visita el pozo estaba apagado.</p>

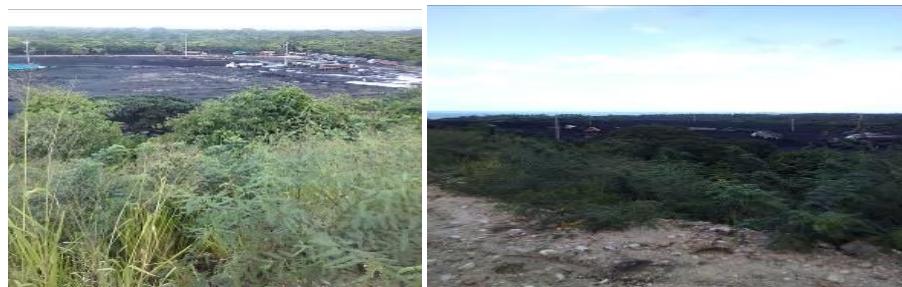
excedencia del 0.4%.

En lo referente al cerramiento del patio de Carbón y de cenizas para evitar la resuspensión del Material fino y la disposición del mismo, tanto el patio de carbón como el de cenizas cuentan con las cortinas vegetales con especies nativas e introducidas ya consolidadas. Por otra parte se están realizando un proceso de restauración en las áreas liberadas, con la siembras de pastos para estabilizar los suelos, y otras especies nativas e introducidas, en la parte alta del patio de cenizas con el fin de consolidar el material fino dispuesto en este.

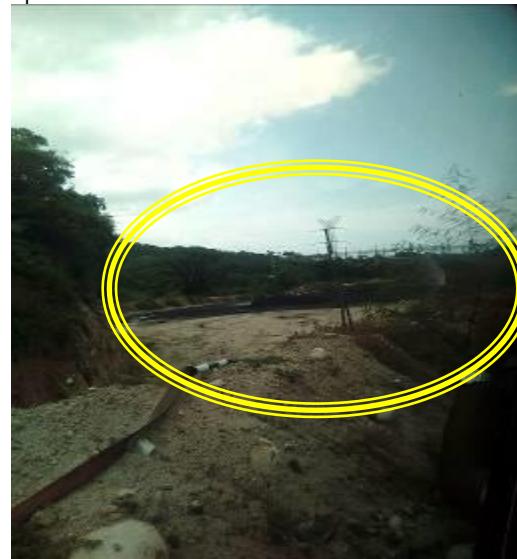
Actualmente, la empresa cuenta con un área para la construcción y operación de un patio de cenizas, licenciada por Corpoguajira mediante Resolución No. 1917 del 04 de agosto de 1999 y su modificatoria (Resolución No. 2068 del 07 de octubre de 2016). Este sitio cuenta con 3 hectáreas con una capacidad de almacenamiento de 233.495 m³ de ceniza equivalentes a 280.194 toneladas, según las estimaciones de la empresa. Efectuando los cálculos se establece una vida útil del mismo de aproximadamente 5,5 años.

De acuerdo a lo manifestado por el Ingeniero Víctor Peralta, la empresa GECELCA S.A E.S.P, está vendiendo la ceniza a la empresa ARGOS S.A, la cual es transportada por tractomulas. Sin embargo muy cerca del patio de cenizas, se observó una disposición de este material en una zona que fue excavada para material de préstamo en la adecuación de vías, tal como se observa en la siguiente figura.

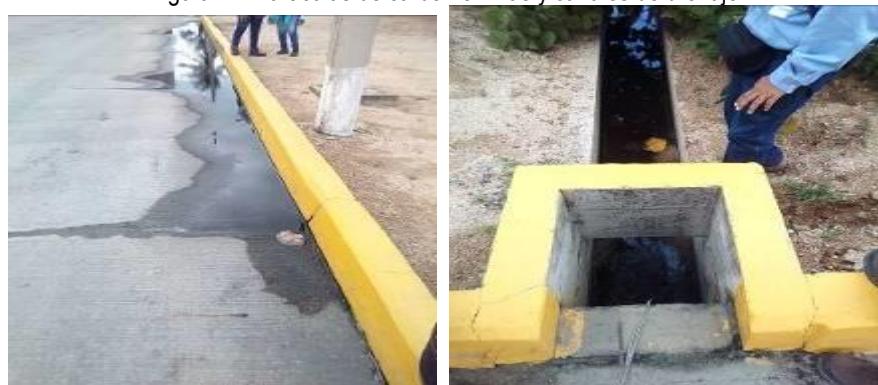
Además de lo señalado en los puntos anteriores se considera importante lo siguiente:

3.3.1 En la vía perimetral aledaña a la malla que separa la TERMOELECTRICA con el mar, se observó partículas de carbón acumuladas en algunos sectores, los cuales son arrastrados por las corrientes de agua durante las lluvias hacia los drenajes que comunican con la playa.

Permisos de emisiones atmosféricas (Literal d Artículo Tercero - Resolución 0945 de 28 de abril de 2016)

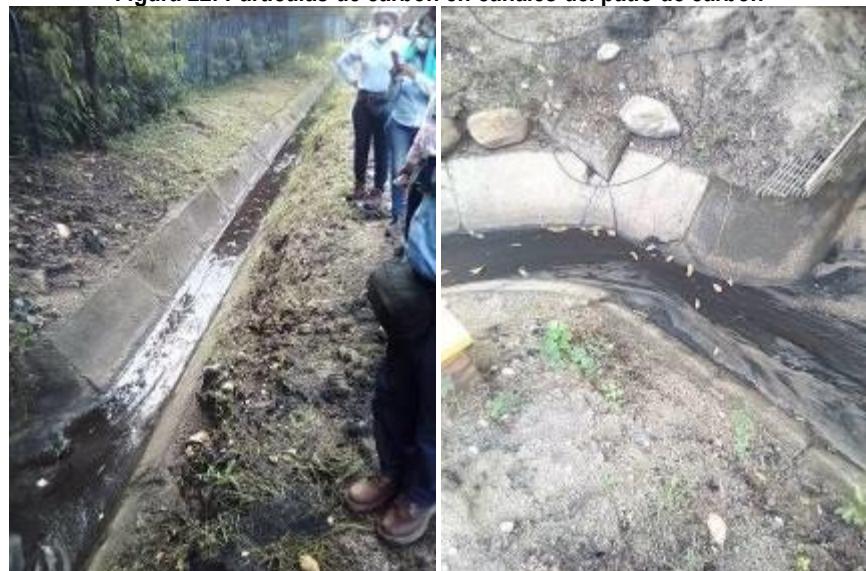
Esta misma situación se presenta en el patio de carbón, en donde se observan acumulaciones de carbón en los canales perimetrales producto de las lluvias que se presentaron en la zona, una parte de este carbón logra pasar por las trampas de sedimentación y finalmente logran pasar al drenaje que comunica a un cuerpo de agua ubicado en las coordenadas geográficas (Sistema WGS84) Latitud 11°15'16.74" N; Longitud 73°24'40.49" W.

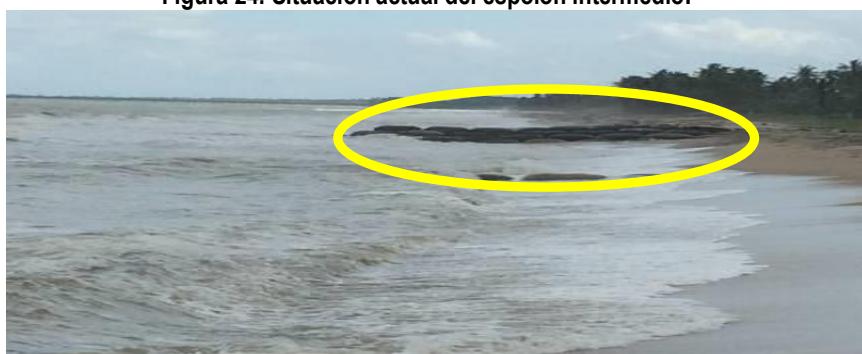
El proyecto consistió en la construcción de un espolón en “T” de 40 metros de longitud más dos espigones convencionales de 30 metros cada uno. Estas estructuras estuvieron concebidas como unas estructuras cortas de forma tal que no interfirieran significativamente con el patrón de corrientes y con la dinámica costera general, sino que produjeran un efecto local que favorecería la estabilidad de la cota en el sector al occidente de la planta de Termoguajira.

Durante la visita se observó que uno de los espigones se encuentra parcialmente sumergido y el espolón en T aún guarda su configuración.

Entre estas estructuras se ha generado procesos de sedimentación (acreción costera)

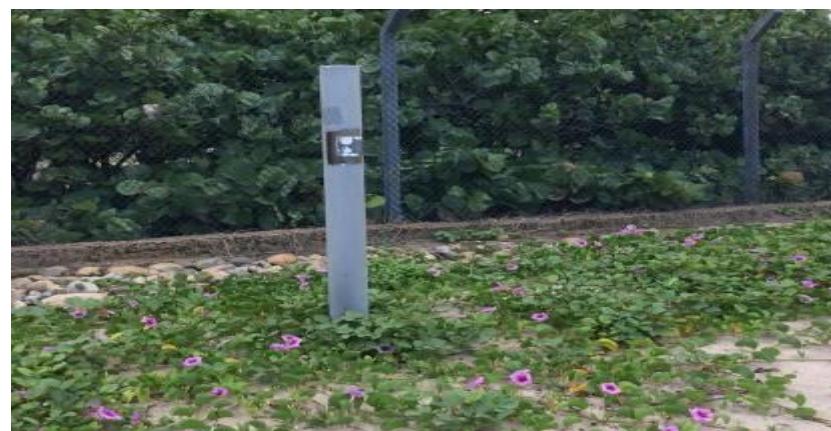
GECELCA S.A E.S.P cuenta en el sector donde se construyeron los espolones de mojones o estructuras para el monitoreo de los procesos de acreción o erosión generados por la construcción de los espolones, tal como se observa en la siguiente figura

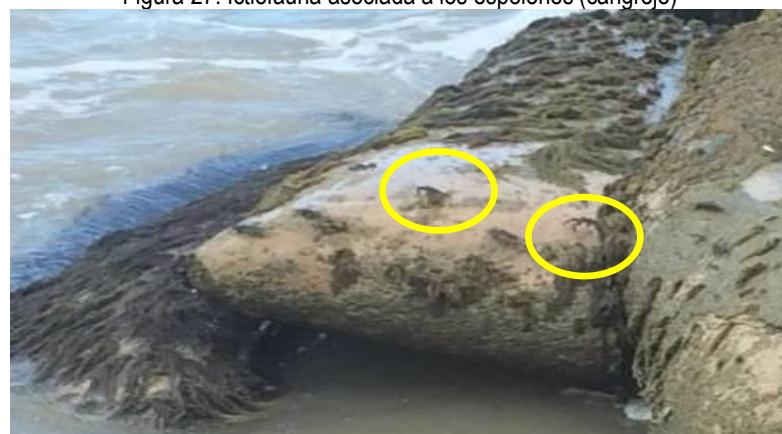
Se observó especies de fauna asociada a los espolones tal como cangrejos y en la zona de playa especies vegetación rastreira Psamófila

Figura 27. Ictiofauna asociada a los espolones (cangrejo)

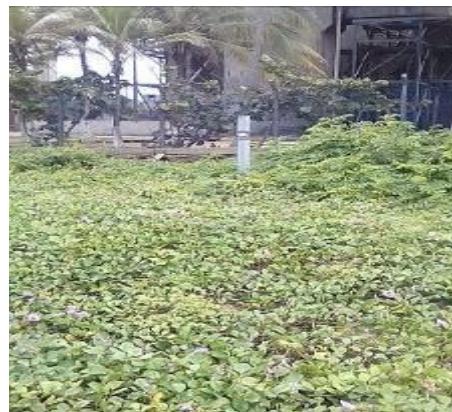
Figura 28. Flora rastrera Psamófila asociada a la zona de playa

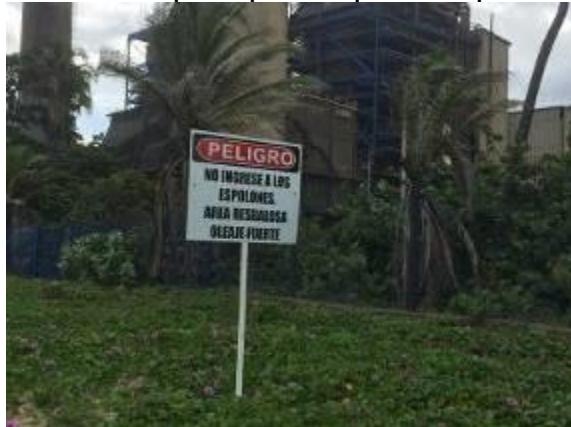
Se observaron avisos alusivos a los cuidados a tener por parte de la comunidad en el sector donde se ubican los espolones, tales como “No ingrese a los espolones – Área resbalosa”

Figura 29. Avisos alusivos para el personal que transita por la zona de playa.
