**AUTO No. 615**  
**(09 de noviembre de 2021)**

**“POR EL CUAL SE IMPONE UNA MEDIDA PREVENTIVA, SE INICIA UN PROCESO ADMINISTRATIVO SANCIONATORIO AMBIENTAL Y SE DICTAN OTRAS DISPOSICIONES”**

**1. VISITA.**

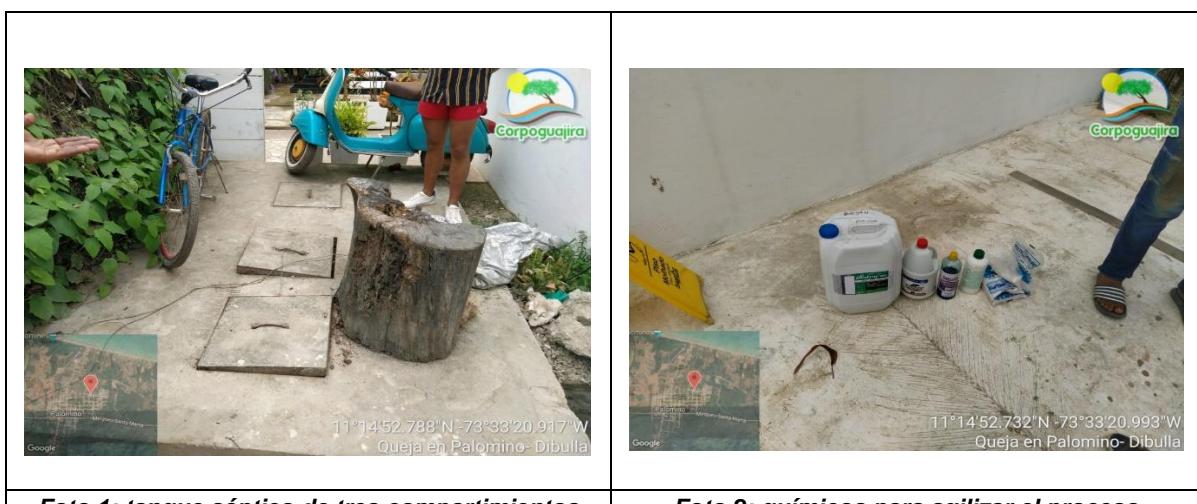
Al inspeccionar el sitio y consultar al encargado se pudo observar la existencia de un tanque séptico de tres compartimientos cuyo fin es el almacenamiento y tratamiento del agua residual generado por las actividades propias del establecimiento (ver foto 1), así mismo indicaron que para ayudar al tratamiento de dichas aguas a estas le es agregado una serie de químicos para agilizar el proceso. (ver foto 2).

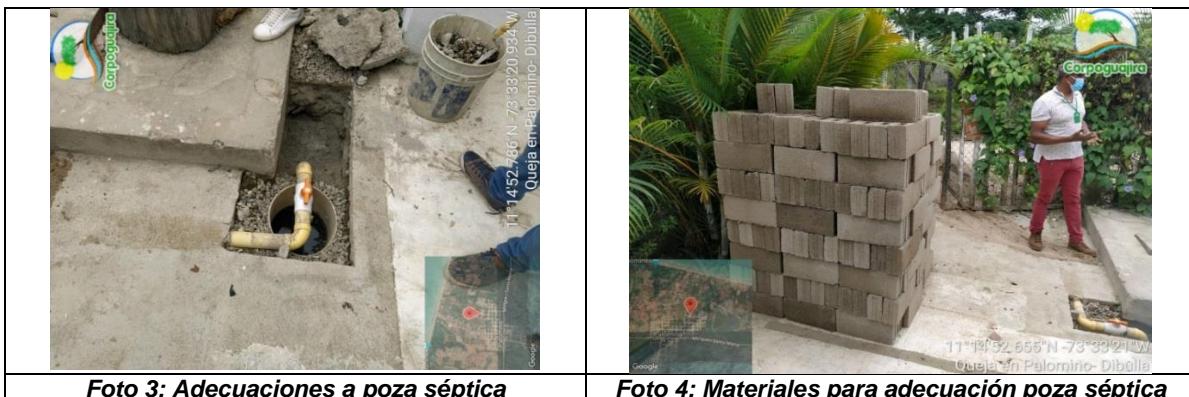
Así mismo manifestaron que en esos momentos se encuentran realizando adecuaciones al sistema para mejoramiento del mismo debido a las reiteradas quejas que han recibido por parte de los vecinos.

Foto 3: Adecuaciones a poza séptica

Foto 4: Materiales para adecuación poza séptica

Andrés Velandia, administrador de Casa Kay expreso que en días anteriores específicamente el sábado anterior a la visita, tuvieron una reunión con el secretario de gobierno del municipio de Dibulla en donde se comprometieron a realizar las medidas correspondientes que conlleve a minimizar o eliminar el impacto que en el momento de la visita estaba generando el manejo de las aguas residuales de dicho establecimiento. Dicha propuesta consiste en realizar algunas modificaciones estructurales para todo el tema de las aguas residuales la cual consiste en una ampliación de la poza séptica.

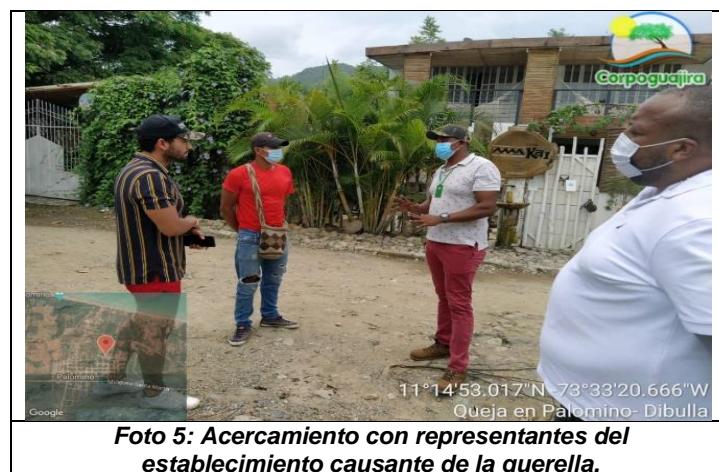
Foto 5: Acercamiento con representantes del establecimiento causante de la querella.

Dentro del mismo recorrido se pudo establecer que en la parte posterior de la edificación que conforma el establecimiento de alojamiento y hospedaje "CASA KAI SAS, el día de la visita se venía desarrollando una excavación con el fin de lograr la ampliación del pozo séptico de dicho establecimiento.

Con relación a esto se les indicó las implicaciones que dicha construcción e implementación tendrían si no se desarrolla con las especificaciones necesarias que eviten la infiltración de dichas aguas al suelo, teniendo en cuenta el nivel freático y la eminente contaminación de acuífero y suelo, así como también el posible incumplimiento de la normativa colombiana referente a vertimientos.

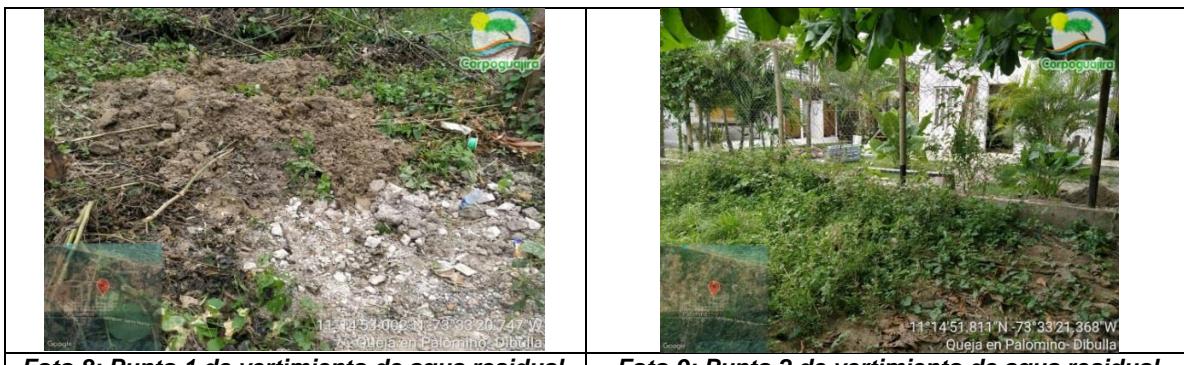
El punto 1: Está ubicado frente al establecimiento de hospedaje denunciado y en un lote que según cada vez que hacen la descarga del agua residual allí dicha humedad es tapada con arena.

El punto 2: A través de una malla eslabonada en donde colocan una manguera hacia un predio vecino, afectando al residente del predio con los olores ofensivos generados (contaminación atmosférica), también la posible afectación de la calidad del suelo y de agua, teniendo en cuenta que a pocos metros del lugar donde indicaron que se realizó la descarga existe un pozo de agua el cual utilizan para labores domésticas a excepción de las relacionadas a la preparación de alimentos.

Foto 8: Punto 1 de vertimiento de agua residual.

Foto 9: Punto 2 de vertimiento de agua residual.

Imponer medida preventiva consistente en la suspensión inmediata de las actividades de descarga directa de aguas residuales sin ningún tipo de tratamiento al suelo en establecimiento de alojamiento y hospedaje “CASA KAI SAS” identificado con NIT No 901054346-3 localizado en la calle 5 No 11 – 30 del barrio Divino Niño en el corregimiento de Palomino – Dibulla – La Guajira, según lo expuesto en la parte considerativa del presente acto administrativo.

- Solicitar al establecimiento de alojamiento y hospedaje “CASA KAI SAS” identificado con NIT No 901054346-3 localizado en la calle 5 No 11 – 30 del barrio Divino Niño en el corregimiento de Palomino – Dibulla – La Guajira, sírvase enviar a Corpoguajira en un plazo no mayor a 60 días después de notificada la petición las evidencias donde se establezca las medidas tomadas para evitar la descarga directa de aguas residuales sin ningún tipo de tratamiento al suelo y generación de olores ofensivos, estas evidencias debe incluir el sistema recientemente establecido por parte de ellos (el que estaban desarrollando el día de la visita técnica), además de indicar el gestor con licencia ambiental con el cual están realizando la disposición adecuada del agua residual y todos teniendo en cuenta que en dicho corregimiento no existe un sistema de alcantarillado o que sistema de tratamiento están utilizando para el tratamiento del agua residual o trámites para el permiso de vertimientos ante autoridad ambiental competente.
