AUTO No. 486 DE 2021  
( 30 de Agosto de )

**“POR EL CUAL SE ABRE A PRUEBAS UN PROCESO ADMINISTRATIVO SANCIONATORIO AMBIENTAL PARA AVANZADAS SOLUCIONES DE ACUEDUCTO Y ALCANTARILLADO SA ESP, SE PRESCINDE DE PERIODO PROBATORIO PARA EL DISTRITO DE RIOHACHA Y SE DICTAN OTRAS DISPOSICIONES”**

**2. VISITA DE INSPECCIÓN**

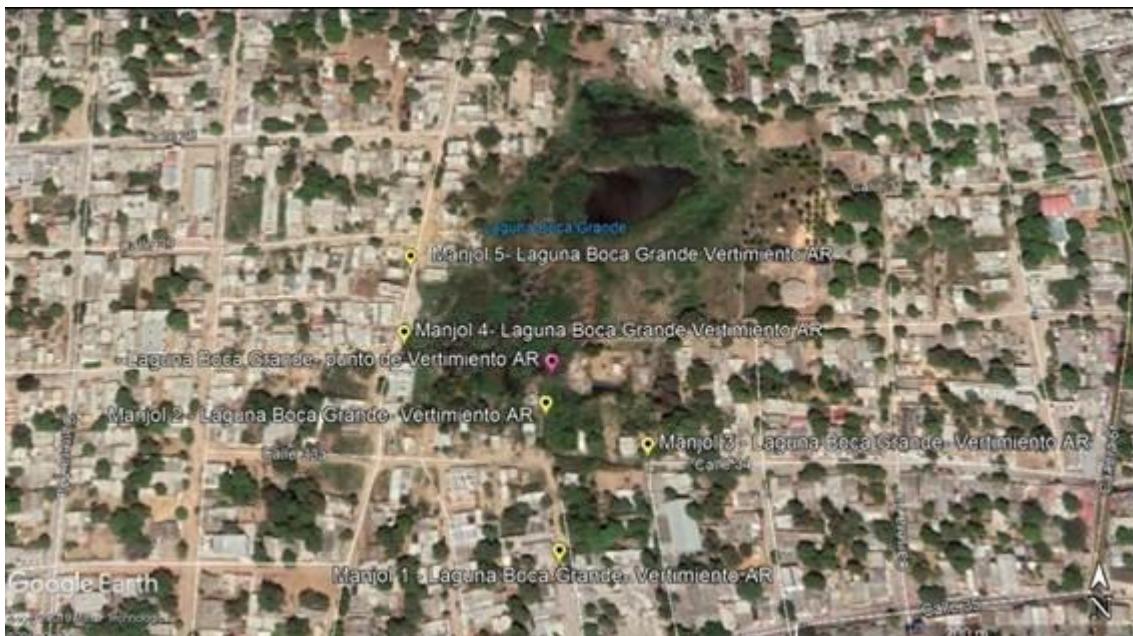
*Imagen 1: Humedal Boca Grande en relación con los manjoles que vierten sus A.R. a él.*

En el siguiente cuadro se muestran las coordenadas de ubicación de los manjoles y el punto de vertimiento de estas aguas al Humedal.

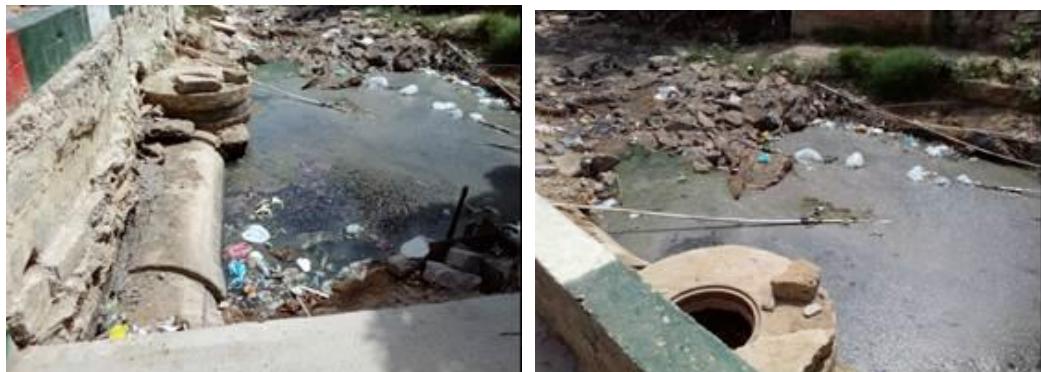
Durante la visita se observaron varios manjoles que por falta de mantenimiento o daño total en las tuberías no están cumpliendo con su cometido, que es el de transportar las Aguas Residuales del distrito de Riohacha hasta su destino final. Se evidenciaron cinco (5) vertimientos ubicados alrededor del humedal Boca Grande, y se puede asegurar que todas estas aguas llegan al humedal y lo están contaminando de forma directa y en gran medida. Además de la gran contaminación debido a los olores ofensivos emanados de estas aguas.

Fotos 1 y 2: Manjol # 1 vertimiento al suelo el cual tiene como destino final el humedal Boca Grande – Distrito de Riohacha

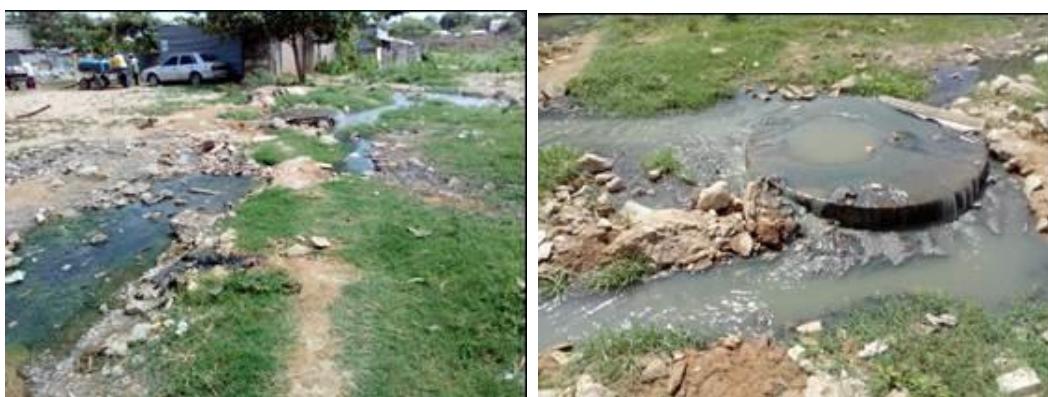
Fotos 3 y 4: Manjol # 2 vertimiento al suelo el cual tiene como destino final el humedal Boca Grande – Distrito de Riohacha

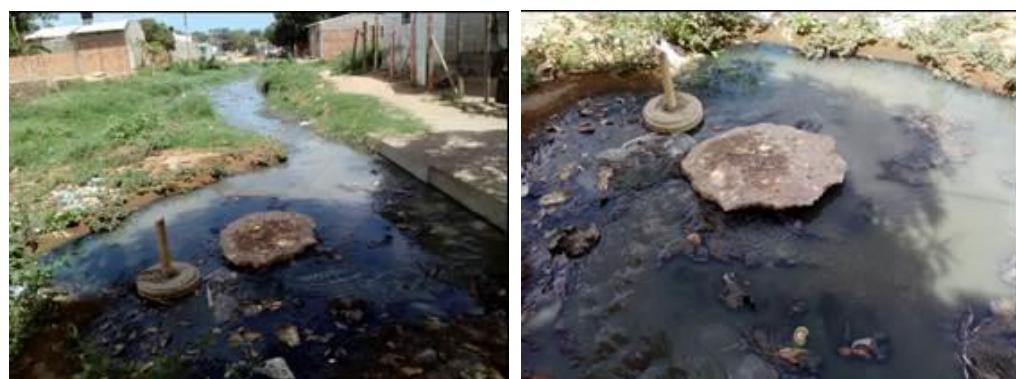
Fotos 5 y 6: Manjol # 3 vertimiento al suelo el cual tiene como destino final el humedal Boca Grande – Distrito de Riohacha

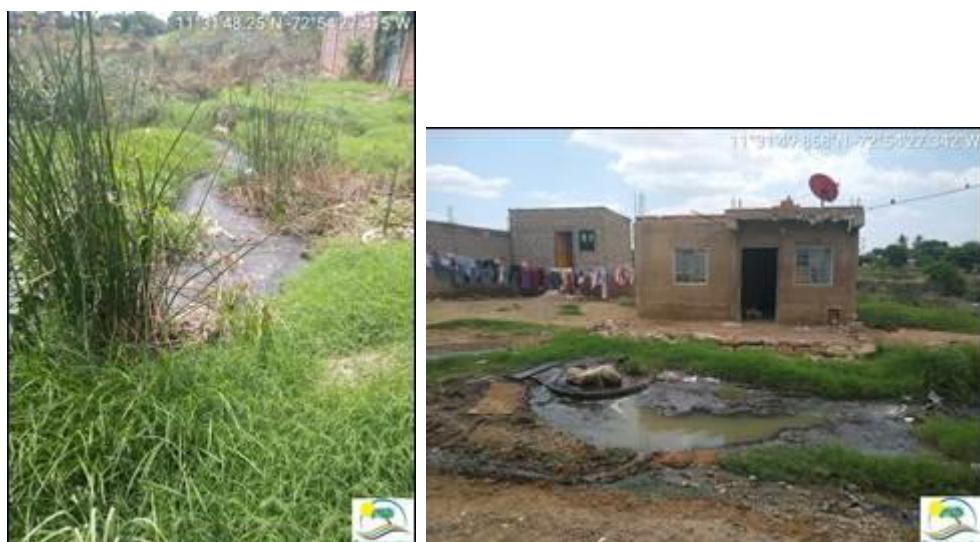
Foto 7 y 8: Manjoles # 4 y 5 respectivamente, vertimiento al suelo los cuales tienen como destino final el humedal Boca Grande – Distrito de Riohacha
