**AUTO No. 512 DE 2021**

**“POR EL CUAL SE FORMULAN UNOS CARGOS DENTRO DE UN PROCESO ADMINISTRATIVO SANCIONATORIO AMBIENTAL Y SE DICTAN OTRAS DISPOSICIONES”**

**➤ INFORME DE SEGUIMIENTO AMBIENTAL**

**3. DESARROLLO DE LA VISITA.**

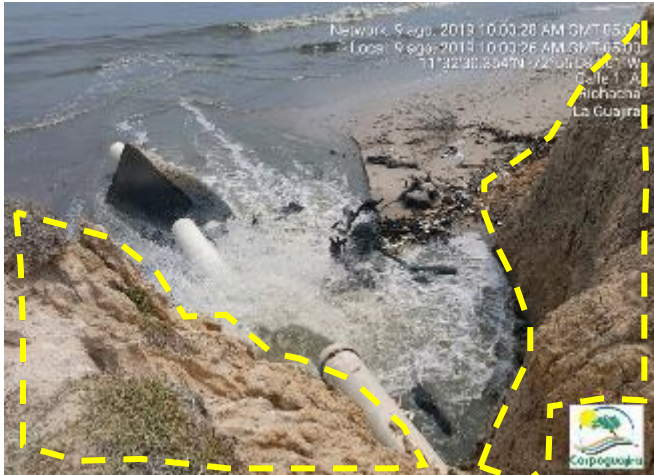
Obligaciones	Cumplimiento SI - NO	Observaciones
<b>INCISO 1:</b> Construir las correspondientes obras de protección que eviten la formación de procesos erosivos en el talud donde se instalara la variante de emergencia de la línea de impulsión; así mismo se deberá construir las obras que permitan el libre acceso para las playas, pues estas obras no debe causar la obstrucción al libre tránsito de usuarios de las playas.	NO	<p>En la inspección realizada se observó incremento en la erosión del talud; donde se encuentra instalado la variante de emergencia de la línea de impulsión.</p>

<p><b>FIGURA No.1.</b> Talud Erosionado por la Instalación de la Línea de Impulsión. MUNICIPIO DE RIOHACHA. 09AGOSTO 2019.</p> <p>Además, se evidencio obstrucción al libre paso de los usuarios por las playas, puesto que parte de la estructura que soporta obra de la variante de emergencia se encuentra desplegada en la orilla de la playa.</p>

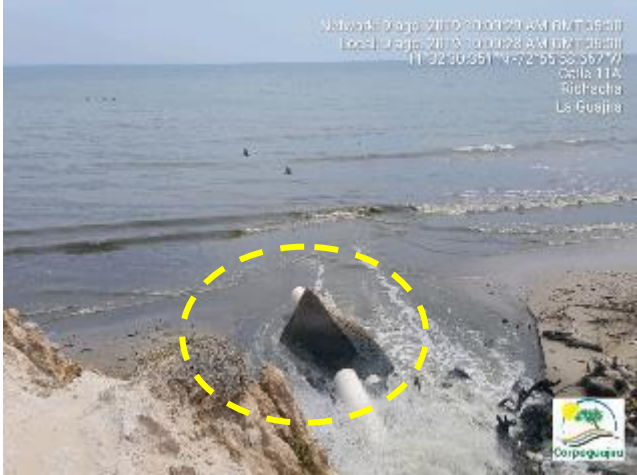
<p><b>FIGURA No.2.</b> Estructura de la Línea de Impulsión Obstruyendo el Paso de los Usuarios de las Playas. MUNICIPIO DE RIOHACHA. 09 AGOSTO 2019.</p>
<p><b>INCISO 2:</b> Instalar la debida señalización, que indique los riesgos y peligros en el área para actividades recreativas y de pesca.</p>	NO	<p>Como se evidencia en la siguiente imagen tomada el día de la inspección, en la variante de emergencia de la línea de impulsión no se observo ningun tipo de señalizacion en el área de influencian del vertimiento.</p>

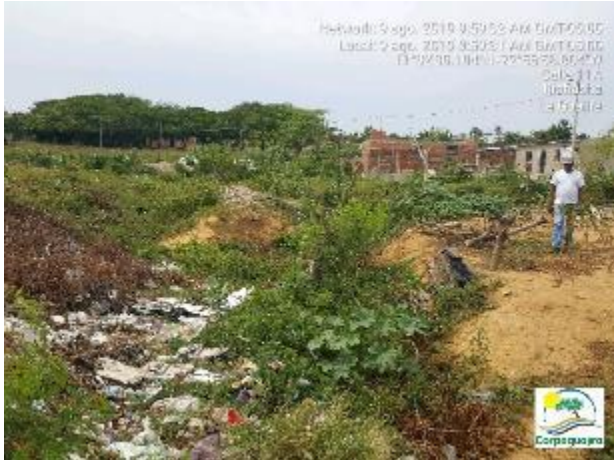
<p><b>FIGURA No.3.</b> Variante de Emergencia de la Línea de Impulsión Sin Señalizaciones. MUNICIPIO DE RIOHACHA. 09 AGOSTO 2019.</p>

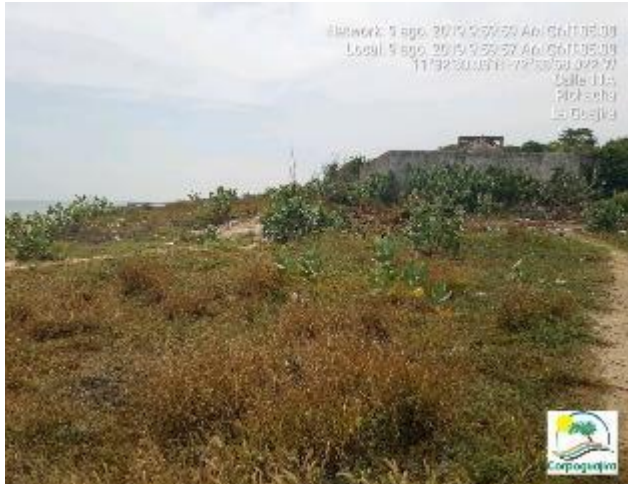
<p><b>FIGURA No.4.</b> Variante de Emergencia de la Línea de Impulsión Sin Señalizaciones. MUNICIPIO DE RIOHACHA. 09 AGOSTO 2019.</p>
<p><b>INCISO 3:</b> Previa la instalación de la línea de emergencia, se deberá obtener los correspondientes permisos o autorizaciones de servidumbre de propietarios de predios.</p>	SI	<p>No se ha emitido a la Corporacion ningun tipo de soporte que constate los correspondientes permisos o autorizaciones de propietarios de predios.</p>

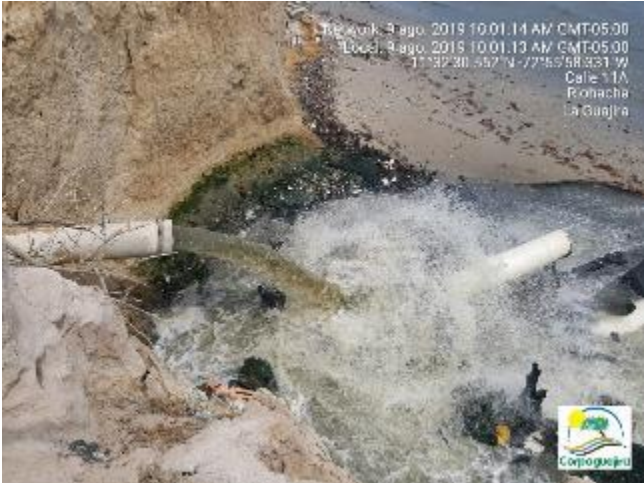
<p><b>FIGURA No.5.</b> Variante de Emergencia de la Línea de Impulsión Sin Señalizaciones. MUNICIPIO DE RIOHACHA. 09 AGOSTO 2019.</p>
<p><b>INCISO 4:</b> Una vez se construya el sistema de tratamiento debe clausurarse la línea de emergencia de la línea de impulsión.</p>		<p>El Proyecto de Construcción y Operación del Sistema de Tratamiento de Aguas Residuales del Municipio de Riohacha, direccionado por La Gobernación de La Guajira no se encuentra actualmente en ejecución. Por consiguiente, aun no se ha clausurado la línea de emergencia de la línea de impulsión.</p>

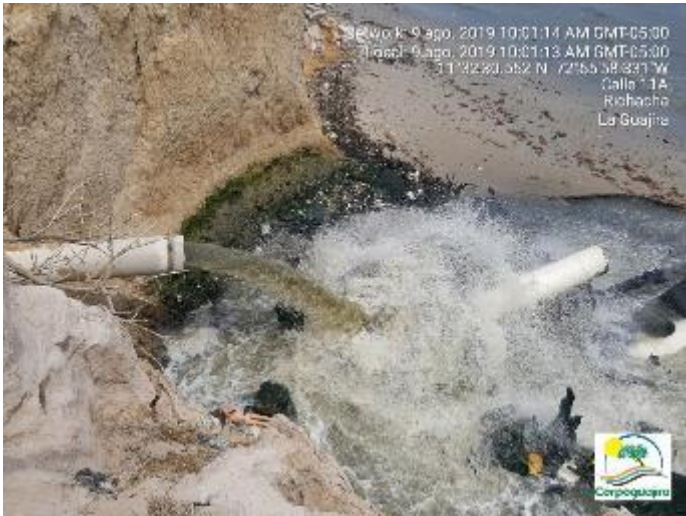
<p><b>FIGURA No.6.</b> Variante de Emergencia de la Línea de Impulsión Vertiendo al Mar. MUNICIPIO DE RIOHACHA. 09 AGOSTO 2019.</p>

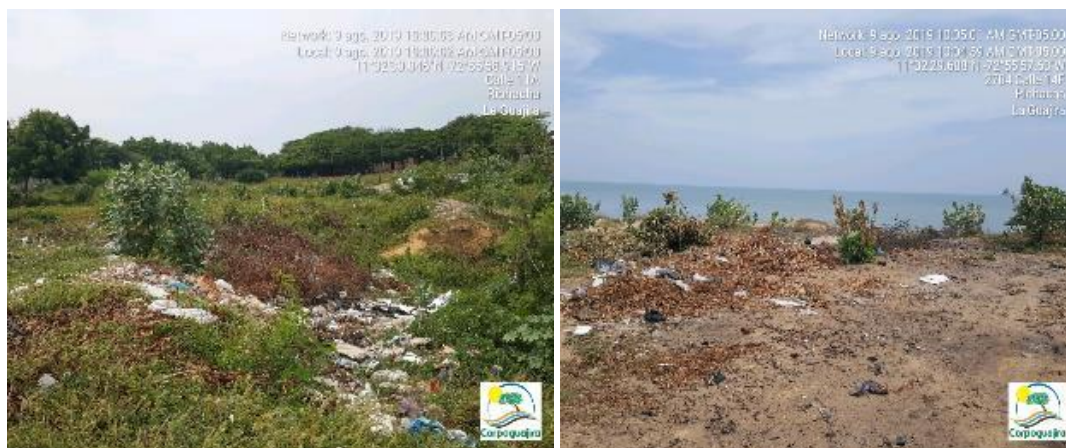
Durante el recorrido realizado el 09 de Agosto del 2019, se evidencio que en el área de influencia de la variante de emergencia de la línea de impulsión existen grandes cantidades dispuestas de residuos sólidos. Estos desechos se encuentran dispuestos tanto en la zona de los predios como en la orilla de la playa. Como se muestra en las siguientes imágenes.

**FIGURA No.7 - 8.** Desechos de Residuos Sólidos en los Predio de la Variante de Emergencia de la Línea de Impulsión. MUNICIPIO DE RIOHACHA. 09 AGOSTO 2019.

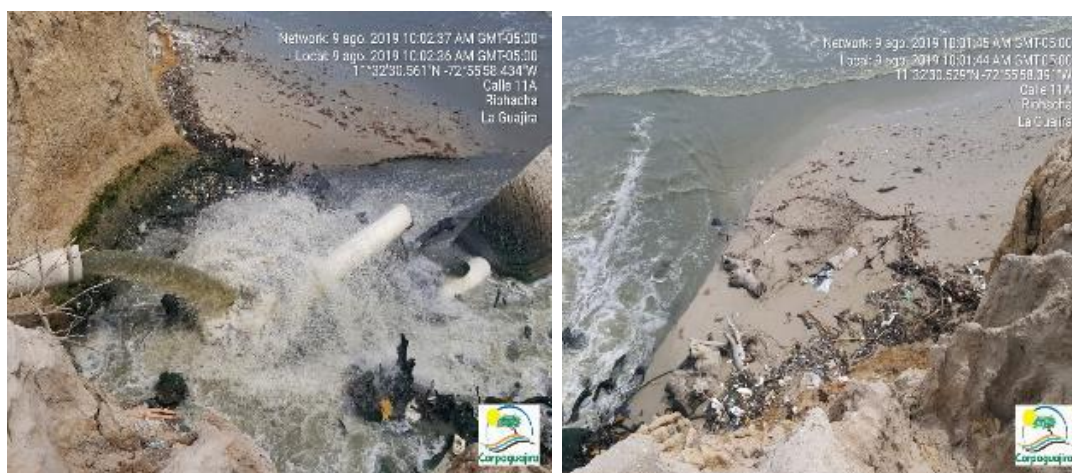
**FIGURA No.9 - 10.** Desechos de Residuos Sólidos en la Orilla de la Playa de la Variante de Emergencia de la Línea de Impulsión. MUNICIPIO DE RIOHACHA. 09 AGOSTO 2019.

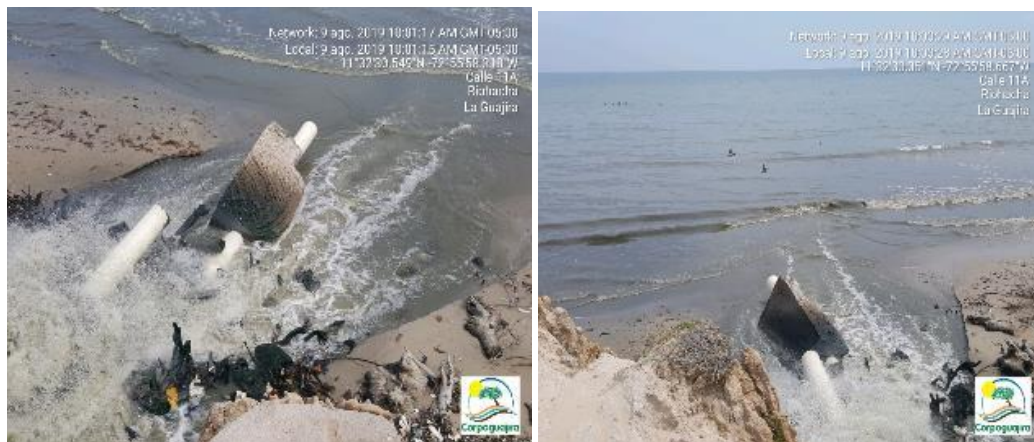
En la visita se presencié el deterioro de la variante de emergencia de la línea de impulsión, ya que parte de su estructura se encuentra desprendida; tubo y estructura en cemento, y posterior a esto desplegada en la orilla de la playa.

**FIGURA No.11 - 12.** Desechos de Residuos Sólidos en la Orilla de la Playa de la Variante de Emergencia de la Línea de Impulsión. MUNICIPIO DE RIOHACHA. 09 AGOSTO 2019.

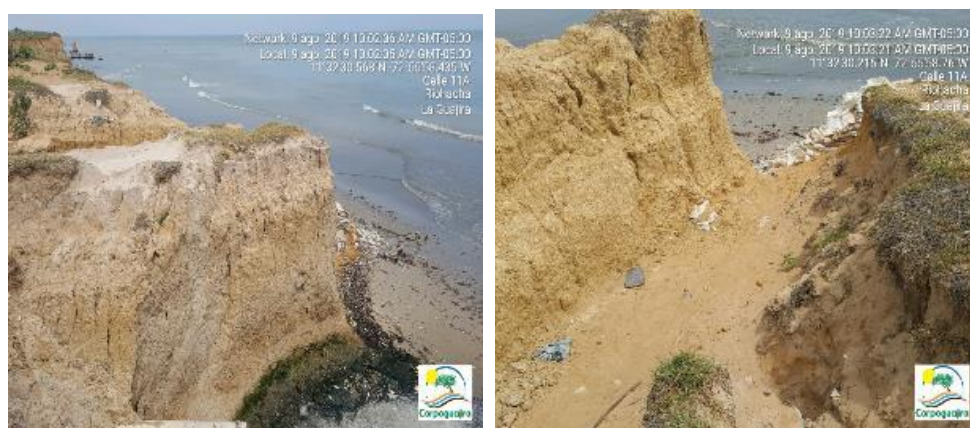
**FIGURA No.13 - 14.** Erosión del Talud de la Variante de Emergencia de la Línea de Impulsión. GOBERNACION DE LA GUAJIRA. 09 AGOSTO 2019.

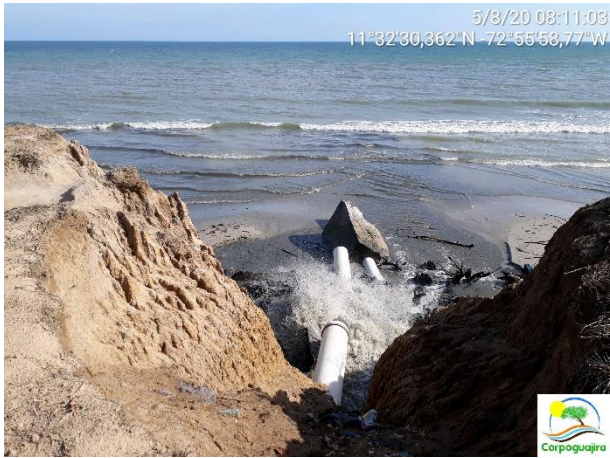
Obligaciones	Cumplimiento SI - NO	Observaciones
<b>INCISO 1:</b> Construir las correspondientes obras de protección que eviten la formación de procesos erosivos en el talud donde se instalara la variante de emergencia de la línea de impulsión; así mismo se deberá construir las obras que permitan el libre acceso para las playas, pues estas obras no debe causar la obstrucción al libre tránsito de usuarios de las playas.	NO	<p>Las condiciones continúan igual al periodo 2019, en donde se observó incremento en la erosión del talud; donde se encuentra instalado la variante de emergencia de la línea de impulsión.</p> <p>Además, se evidencio obstrucción al libre paso de los usuarios por las playas, puesto que parte de la estructura que soporta obra de la variante de emergencia se encuentra desplegada en la orilla de la playa.</p>

<p><b>FIGURA No.1.</b> Talud Erosionado por la Instalación de la Línea de Impulsión y paso peatonal obstruido. MUNICIPIO DE RIOHACHA.</p>

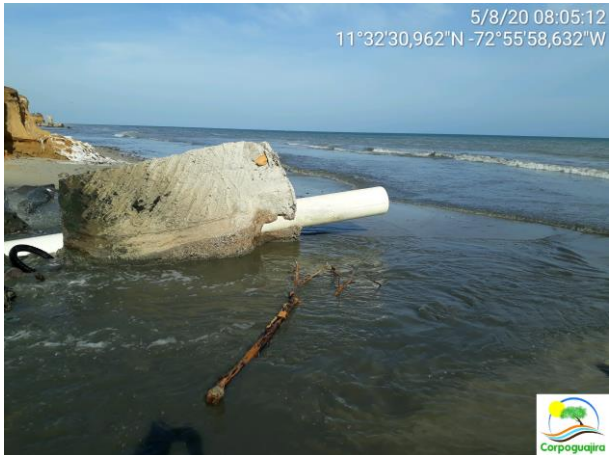
<p><b>FIGURA No.2.</b> Variante de Emergencia de la Línea de Impulsión Sin Señalizaciones. MUNICIPIO DE RIOHACHA.</p>
<b>INCISO 4:</b> Una vez se construya el sistema de tratamiento debe clausurarse la línea de emergencia de la línea de impulsión.		El Proyecto de Construcción y Operación del Sistema de Tratamiento de Aguas Residuales del Municipio de Riohacha, direccionado por La Gobernación de La Guajira no se encuentra actualmente en ejecución. Por consiguiente, aun no se ha clausurado la línea de emergencia de la línea de impulsión.

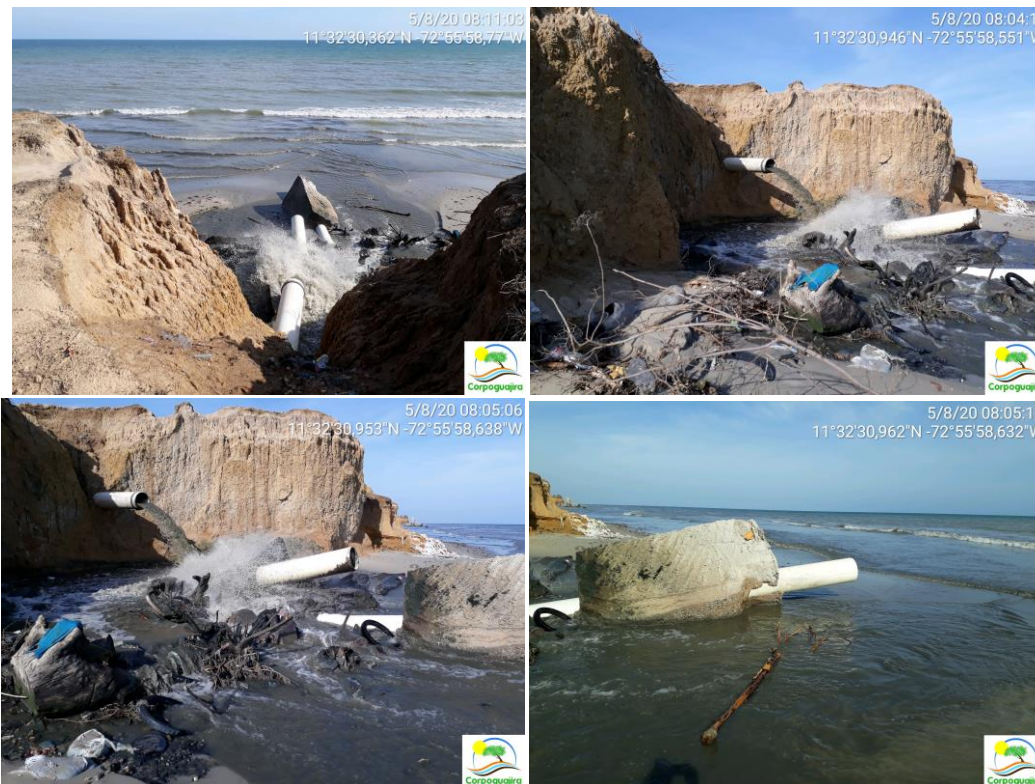
Durante el recorrido realizado el 05 de agosto del 2020, se evidencio qué en las áreas aledañas a la variante de emergencia de la línea de impulsión, se realiza mala disposición de residuos sólidos, los cuales se han

convertido en botaderos satélites. Estos desechos se encuentran dispuestos tanto en la zona de los predios como en la orilla de la playa.

**FIGURA No.3 - 6.** Desechos de Residuos Sólidos en la Orilla de la Playa de la Variante de Emergencia de la Línea de Impulsión. MUNICIPIO DE RIOHACHA.

En la visita se presenció el deterioro de la variante de emergencia de la línea de impulsión, ya que parte de su estructura se encuentra desprendida; tubo y estructura en cemento, y posterior a esto desplegada en la orilla de la playa. (Ver figuras 1 – 6)
