**RESOLUCIÓN N° 1428 DE 2021**  
(2 de septiembre de 2021 )

**“POR MEDIO DE LA CUAL SE LEVANTA UNA MEDIDA PREVENTIVA DE SUSPENSION DE ACTIVIDADES IMPUESTA A LA EMPRESA INDUSTRIA SALINERA DEL CARIBE SAS “INDUSALCA SAS”, SE ORDENA EL ARCHIVO DEL PROCESO Y SE DICTAN OTRAS DISPOSICIONES”**

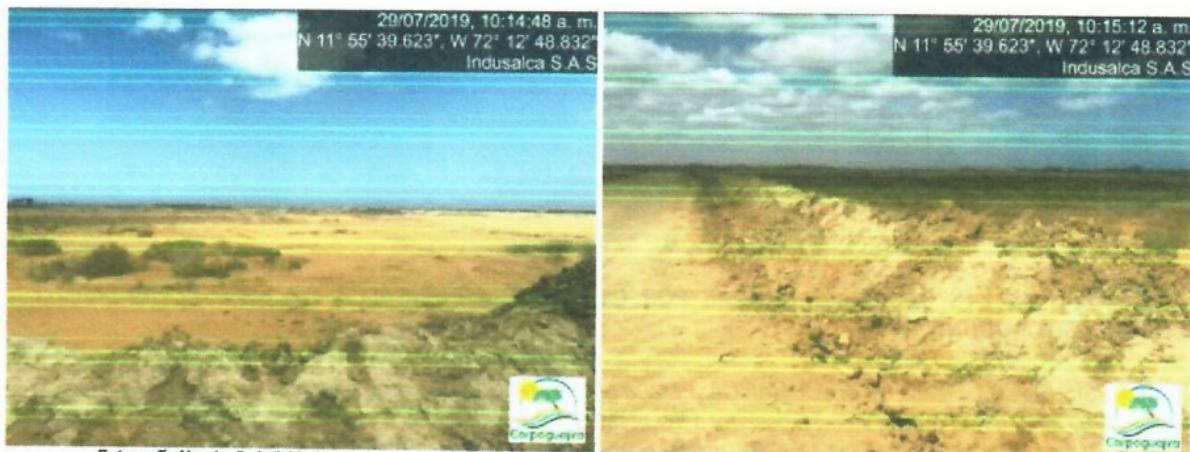
**Fotografía No. 4 y 5.** Actividades realizadas por fuera del área licenciada para el Proyecto Salinas del Cardón. INDUSALCA S.A.S, 29 de Julio de 2019  
(Fuente: CORPÓGUAJIRA 2019).  
Ilustración 3

- “*Punto No. 1. En las fotografías No. 4 y 5 tomadas aproximadamente en la coordenada Datum Magna Sirgas Latitud 11°55'39.80" N y Longitud 72°12'49.20" W, se muestra la construcción de vías y diques por fuera de la licencia ambiental otorgada.*” (Subrayas fuera de texto)

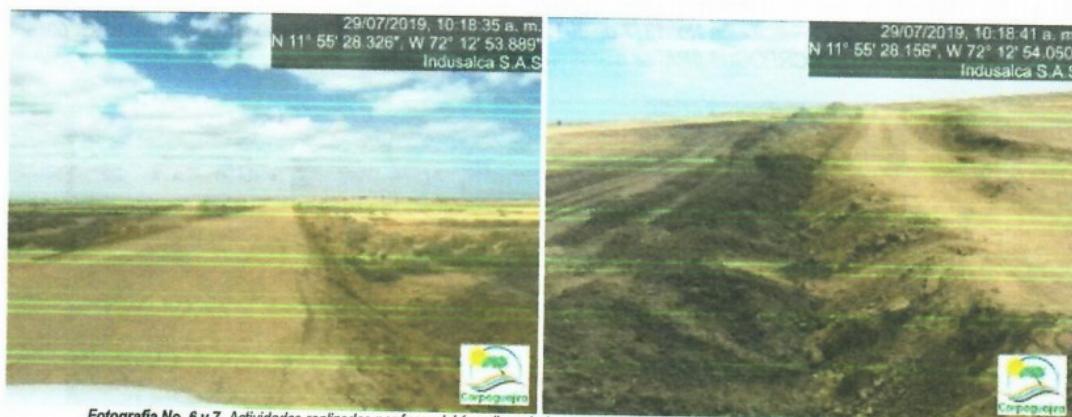
**Fotografía No. 6 y 7.** Actividades realizadas por fuera del área licenciada para el Proyecto Salinas del Cardón. INDUSALCA S.A.S, 29 de Julio de 2019  
(Fuente: CORPÓGUAJIRA 2019).  
Ilustración 4

- “Punto No. 2. En las fotografías No. 6 y 7 tomadas aproximadamente en la coordenada Datum Magna Sirgas Latitud 11°55'28.30" N y Longitud 72°12'53.80" W, se muestra la construcción de vías y diques por fuera de la licencia ambiental otorgada.” (Subrayas fuera de texto)

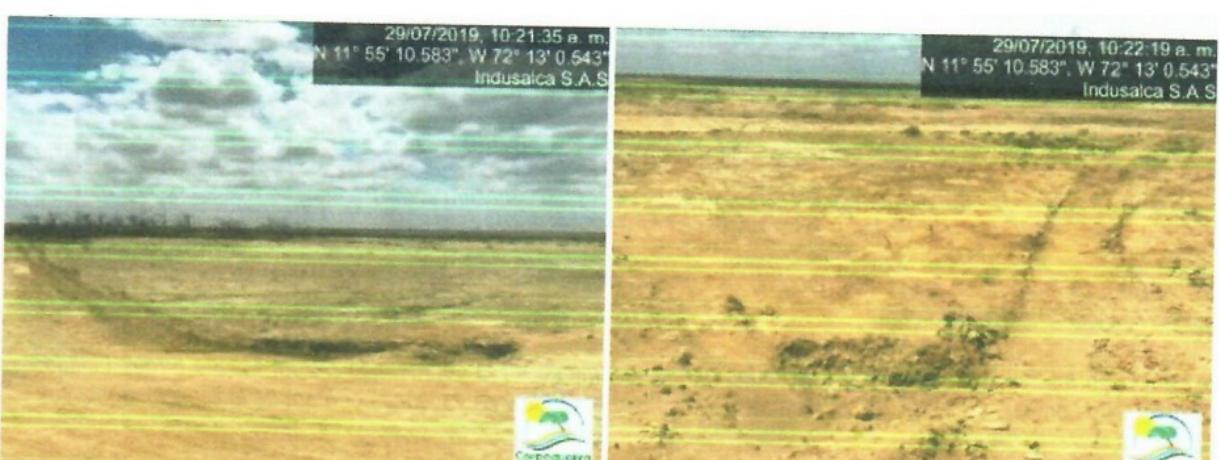
**Fotografía No. 8 y 9.** Actividades realizadas por fuera del área licenciada para el Proyecto Salinas del Cardón. INDUSALCA S.A.S, 29 de Julio de 2019  
(Fuente: CORPÓGUAJIRA 2019).  
Ilustración 5

- “Punto No. 3. En las fotografías No. 8 y 9 tomadas aproximadamente en la coordenada Datum Magna Sirgas Latitud 11°55'10.40" N y Longitud 72°13'00.70" w; se muestra la construcción de vías y diques por fuera de la licencia ambiental otorgada.” (Subrayas fuera de texto)

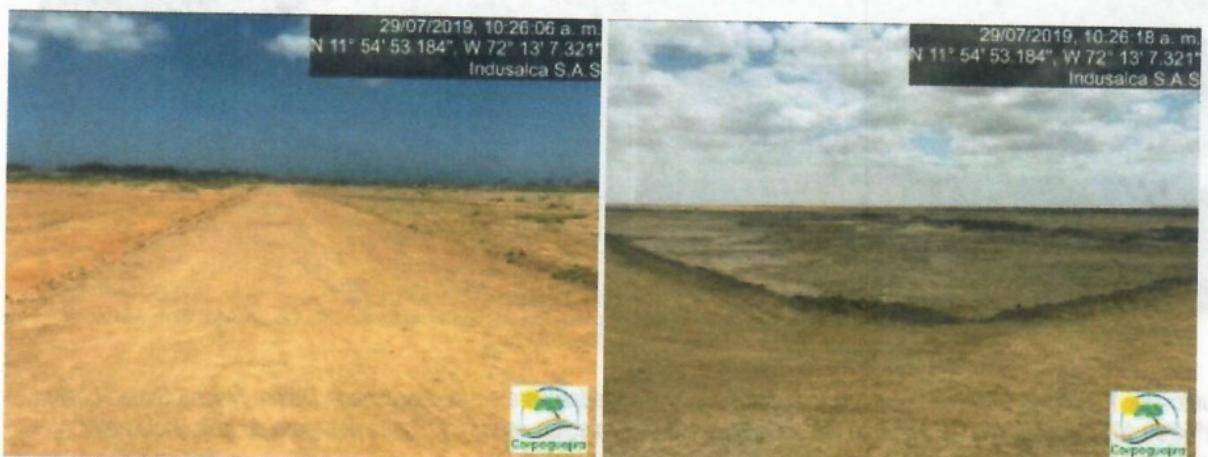
Fotografía No. 10 y 11. Actividades realizadas por fuera del área licenciada para el Proyecto Salinas del Cardón. INDUSALCA S.A.S, 29 de Julio de 2019  
(Fuente: CORPOGUAJIRA 2019).

- “Punto No. 4. En las fotografías No. 10 y 11 tomadas aproximadamente en la coordenada Datum Magna Sirgas Latitud 11°54'53.40" N Y Longitud 72°13'07.60' W, se muestra la construcción de vías y diques por fuera de la licencia ambiental otorgada. (Subrayas fuera de texto)

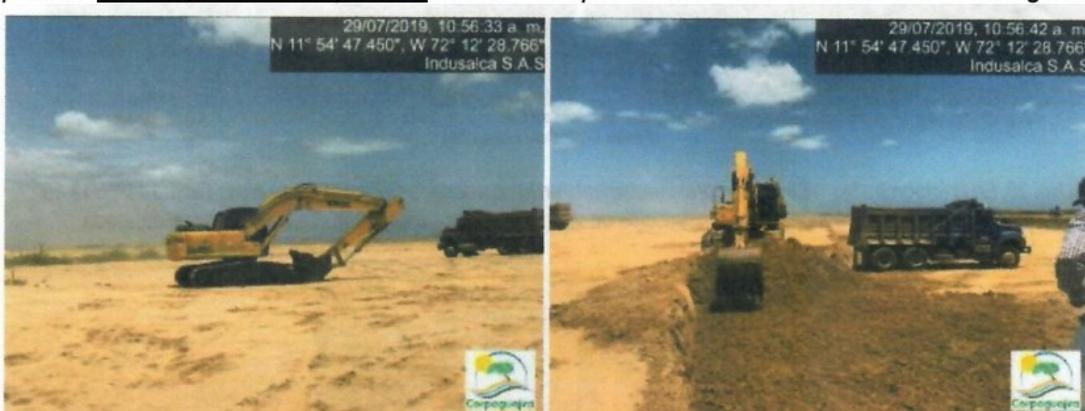
Fotografía No. 12 y 13. Actividades realizadas por fuera del área licenciada para el Proyecto Salinas del Cardón. INDUSALCA S.A.S, 29 de Julio de 2019  
(Fuente: CORPOGUAJIRA 2019).

- “Punto No. 6. La coordenada Datum Magna Sirgas Latitud 11°54'45.40" N y Longitud 72°12'46.80' W, corresponde a un punto sobre la vía construida por fuera de la licencia ambiental otorgada.”
- Punto No. 7. La coordenada Datum Magna Sirgas Latitud 11°54'40.70" N y Longitud 72°12'34.70" W, corresponde a un punto sobre la vía construida por fuera de la licencia ambiental otorgada.
- “Punto No. 9. En las fotografías No. 12 y 13 tomadas aproximadamente en la coordenada Datum Magna Sirgas Latitud 11°54'47.30' N y Longitud 72°12'28. 10·W, se muestra maquinaria pesada construyendo los depósitos de salmuera por fuera de la licencia ambiental otorgada.”

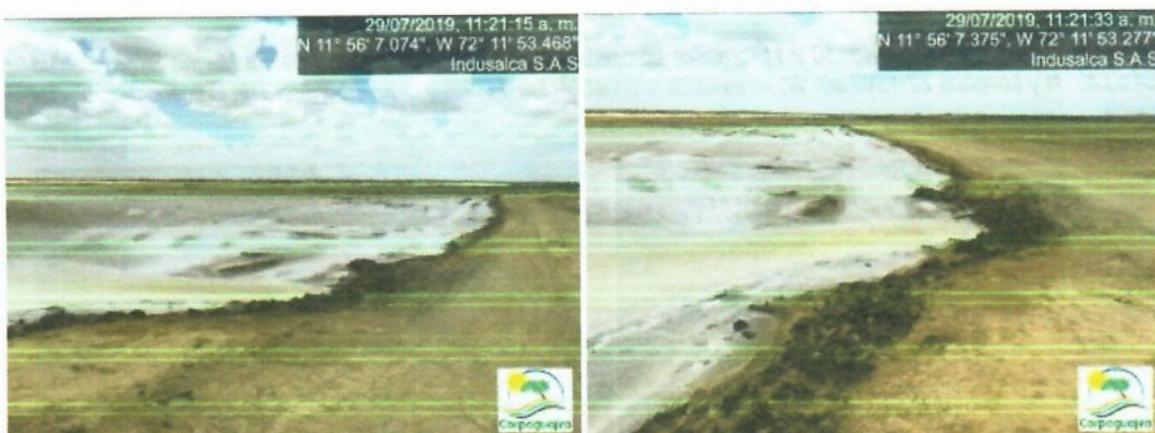
Fotografía No. 14 y 15 Actividades realizadas por fuera del área licenciada para el Proyecto Salinas del Cardón. INDUSALCA S.A.S, 29 de Julio de 2019  
(Fuente: CORPÓGUAJIRA 2019).

- “*Punto No. 16. La coordenada Datum Magna Sirgas Latitud 11°55'59.20' N y Longitud 72°11'56. 70" W, corresponde a un punto sobre la vía construida por fuera de la licencia ambiental otorgada.*”
- “*Punto No. 17. En las fotografías No. 14 y 15 tomadas aproximadamente en la coordenada Datum Magna Sirgas Latitud 11°56'07.30" N y Longitud 72°11'53.50" W, se muestra la construcción de vías y diques por fuera de la licencia ambiental otorgada.*” (Subrayas fuera de texto)

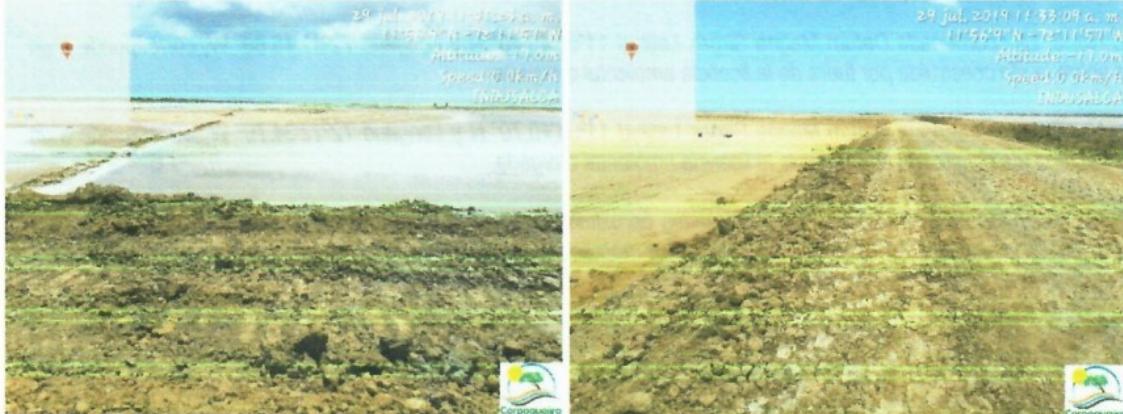
Fotografía No. 16 y 17. Actividades realizadas por fuera del área licenciada para el Proyecto Salinas del Cardón. INDUSALCA S.A.S, 29 de Julio de 2019  
(Fuente: CORPÓGUAJIRA 2019).

- “*Punto No. 19. En las fotografías No. 16 y 17 tomadas aproximadamente en la coordenada Datum Magna Sirgas Latitud 11°56'09.10 " N y Longitud 72°11'57.60" W, se muestra la construcción de vías y diques por fuera de la licencia ambiental otorgada.*” (Subrayas fuera de texto)

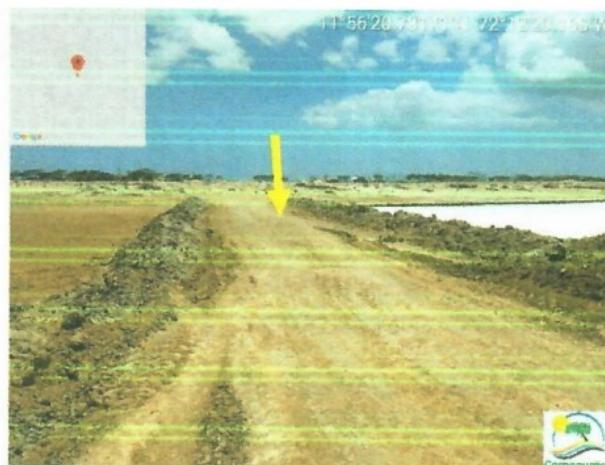
**Fotografía No. 18.** Actividades realizadas por fuera del área licenciada para el Proyecto Salinas del Cardón. INDUSALCA S.A.S, 29 de Julio de 2019  
(Fuente: CORPÓGUAJIRA 2019).

- “*Punto No. 20. En la fotografía No. 18 tomada aproximadamente en la coordenada Datum Magna Sirgas Latitud 11°56'12.30" N y Longitud 72°12'04.10" W, se muestra la construcción de vías y diques por fuera de la licencia ambiental otorgada.*” (Subrayas fuera de texto)

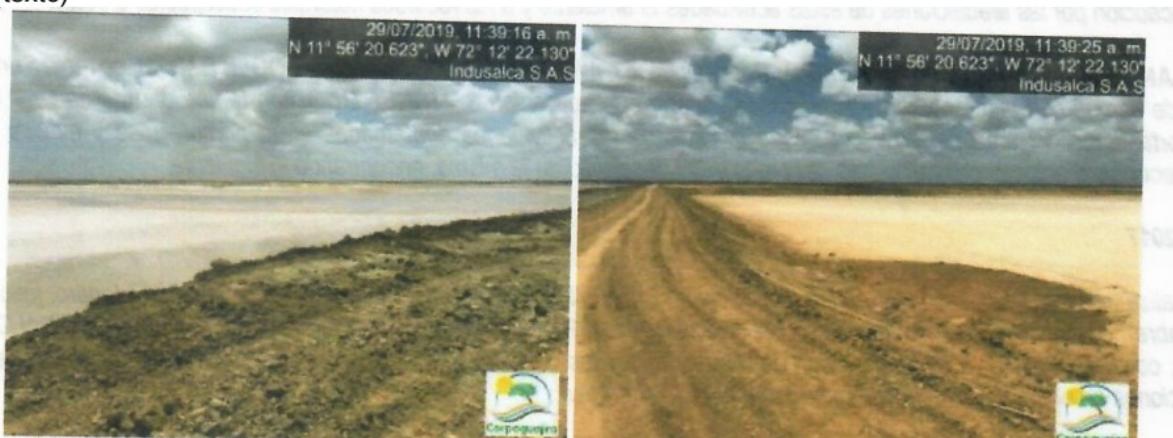
**Fotografía No. 19 y 20.** Actividades realizadas por fuera del área licenciada para el Proyecto Salinas del Cardón. INDUSALCA S.A.S, 29 de Julio de 2019  
(Fuente: CORPÓGUAJIRA 2019).

- “Punto No. 21. En las fotografías No. 19 y 20 tomadas aproximadamente en la coordenada Datum Magna Sirgas Latitud 11°56'20.80 " N y Longitud 72°12'22. 10" W, se muestra la construcción de vías y diques por fuera de la licencia ambiental otorgada.” (Subrayas fuera de texto)

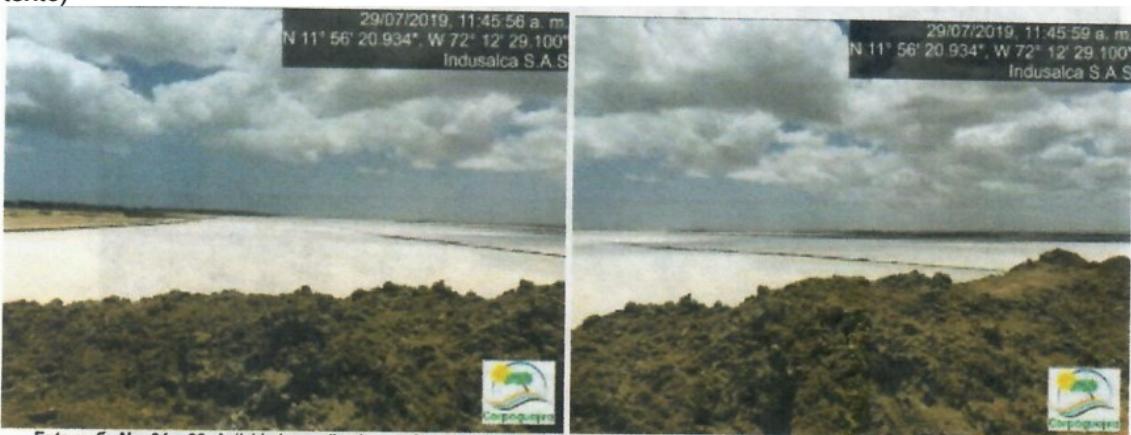
**Fotografía No. 21 y 22.** Actividades realizadas por fuera del área licenciada para el Proyecto Salinas del Cardón. INDUSALCA S.A.S, 29 de Julio de 2019  
(Fuente: CORPÓGUAJIRA 2019).

- “Punto No. 22. En las fotografías No. 21 y 22 tomadas aproximadamente en la coordenada Datum Magna Sirgas Latitud 11°56'20.80" N y Longitud 72°12'29.20" W, se muestra la construcción de vías y diques por fuera de la licencia ambiental otorgada. (Subrayas fuera de texto)

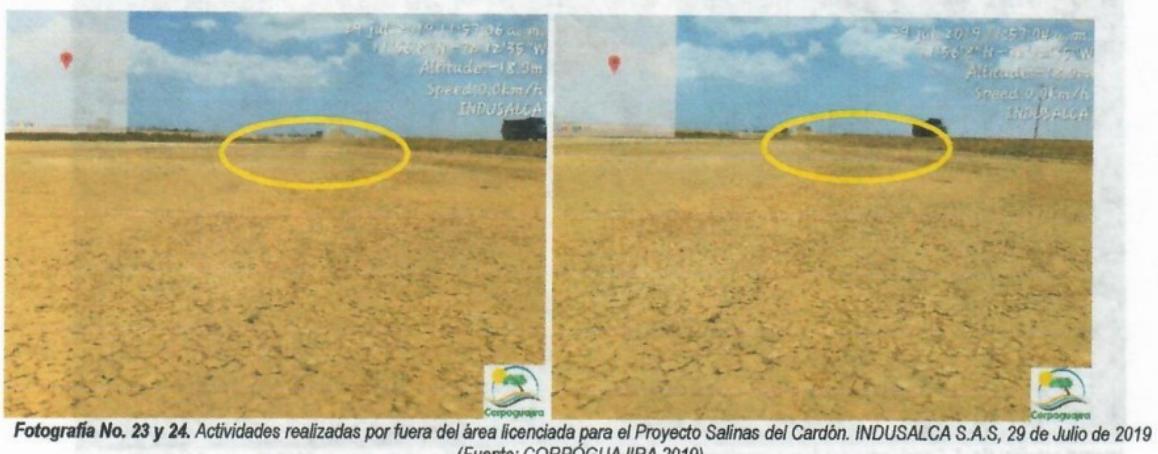
Ilustración 13

- “Punto No. 24. En las fotografías No. 23 y 24 tomadas aproximadamente en la coordenada Datum Magna Sirgas Latitud 11°56'12.90” N y Longitud 72°12'34.80” W, se muestra la construcción de vías y diques por fuera de la licencia ambiental otorgada.” (Subrayas fuera de texto)

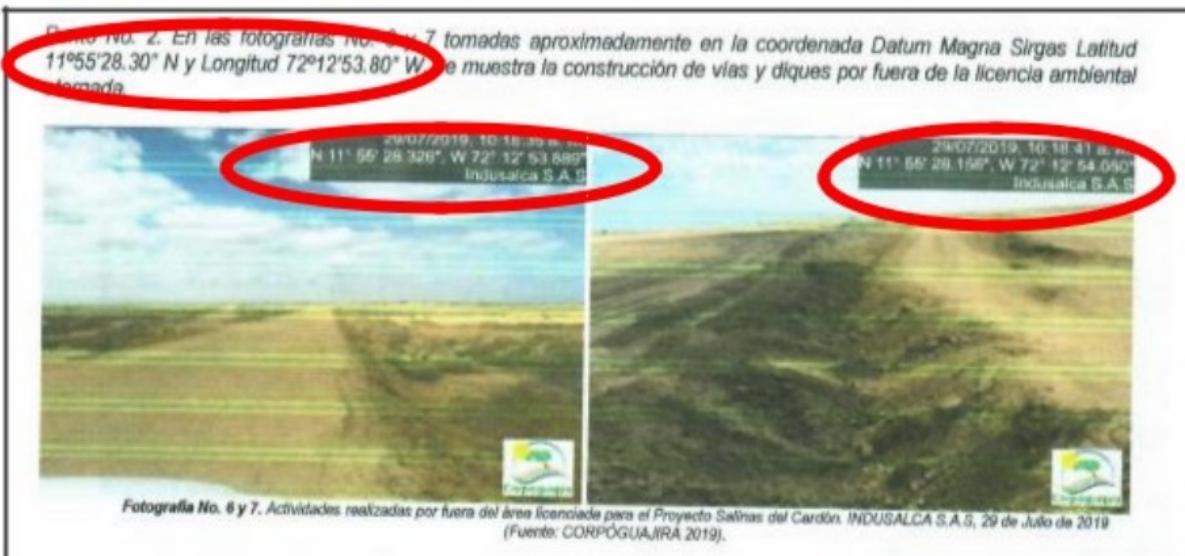
Ilustración 14

Al mirar las fotografías en su interior en la parte superior izquierda se observan sobrepuertos sobre la imagen unos caracteres alfanuméricos, en los que se leen una fecha, hora y una coordenada.

Al hacer un cotejo de las coordenadas anunciadas al referirse a cada punto y con las coordenadas que se leen en fotografías identificadas se evidencia serias diferencias, lo cual ya implica que no hubo rigurosidad en la toma de las coordenadas y mucho menos en la afirmación sobre estas. Sobre todo, que las fotografías que fueron tomadas “**aproximadamente**” y en las coordenadas que se leen en las fotografías. Así las cosas, no hay certeza donde se tomaron las fotografías, en el mismo informe se lee aproximadamente.

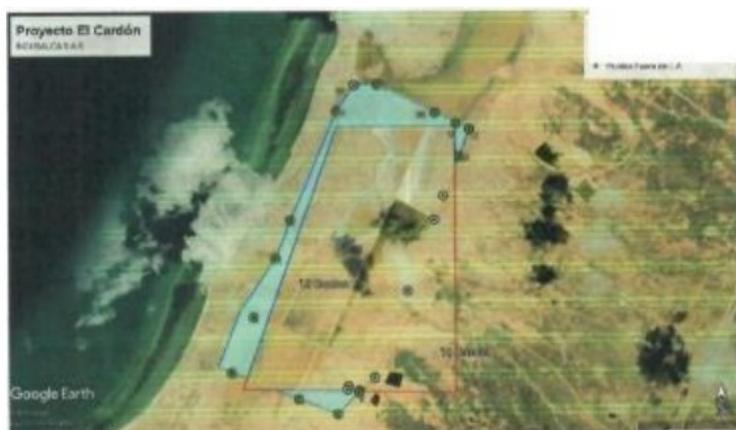
*"El recorrido inició desde el denominado "Punto No. 1" ubicado al oeste del polígono (sic) que se le otorgó la Licencia Ambiental, se rodeó su perímetro, terminando en el "Punto No. 24" ubicado al noroeste del mismo. Durante el recorrido encontramos que la empresa INDUSALCA S.A.S, se encuentra realizado obras por fuera del área otorgada mediante Resolución No. 1728 de 2006 y modificada por la Resolución No. 1377 de 2013. Los puntos donde se evidencia las obras que están por fuera de la licencia otorgada por CORPOGUAJIRA, se muestran en la imagen satelital No. 1." (Subrayas fuera de texto)<sup>12</sup>*

Ilustración 15 "Imagen satelital No. 1. Área construida por Fuera de la Licencia Ambiental otorgada por CORPOGUAJIRA mediante Resolución No. 1028 de 2006, modificada mediante Resolución."

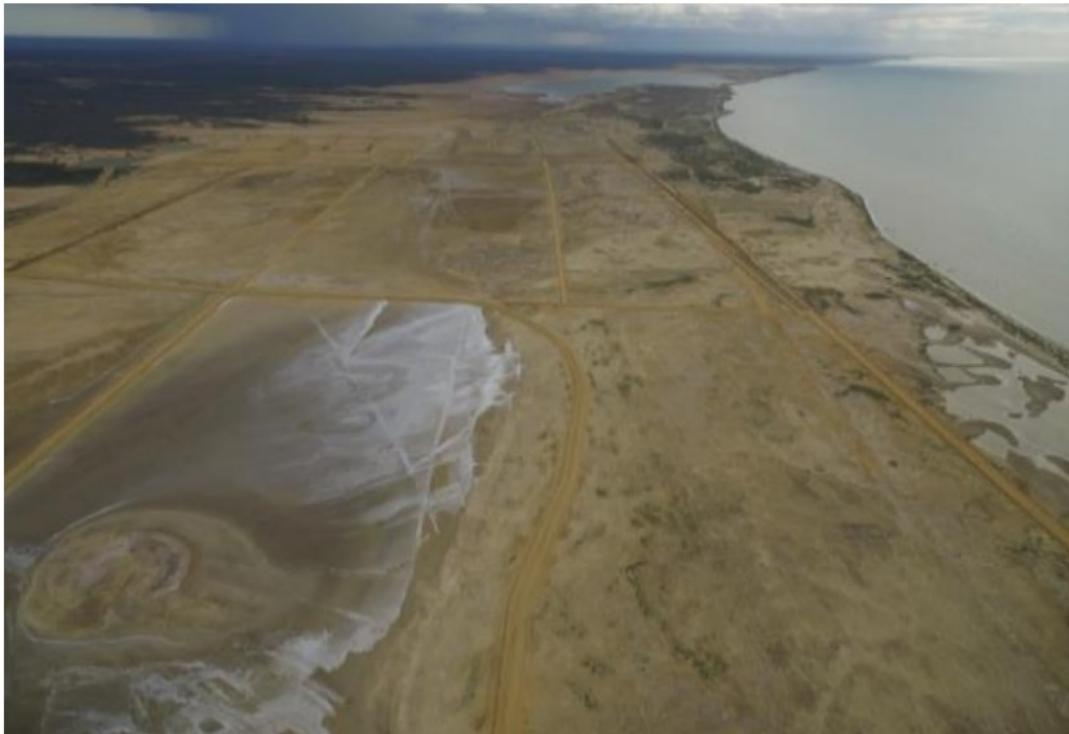
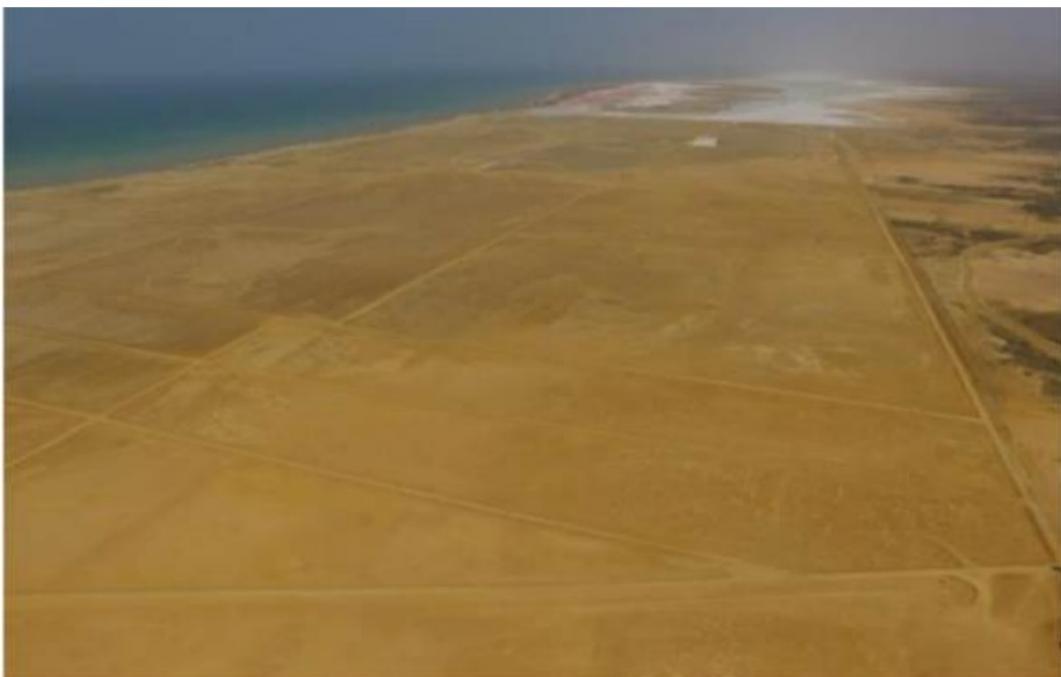
Se incluyen en el texto de este documento algunas de las fotografías obtenidas del sobrevuelo y que se adjuntan como evidencias, así:

Ilustración 17 Fotografías del área del proyecto minero, obtenidas del sobre-vuelo realizado con un Drone tipo DJI Phantom 4 Advanced-Specs.
